## RELATÓRIO DE FISCALIZAÇÃO

### RELATÓRIO DE VISITA TÉCNICA AGENERSA/CASAN Nº 048A/2020

#### **ASSUNTO: OCORRÊNCIA 2020013119**

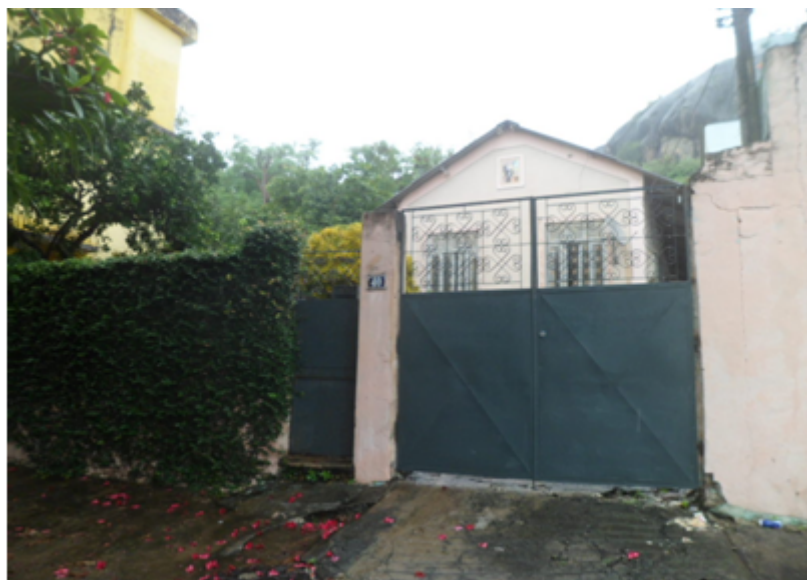
Foto 01 – Fachada da casa na Rua João de Deus, 40

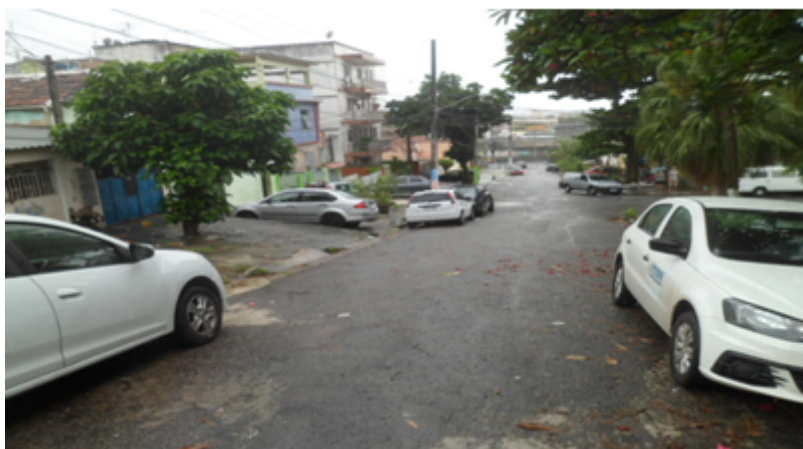
Foto 02 – Vista da Rua João de Deus em frente ao nº 40

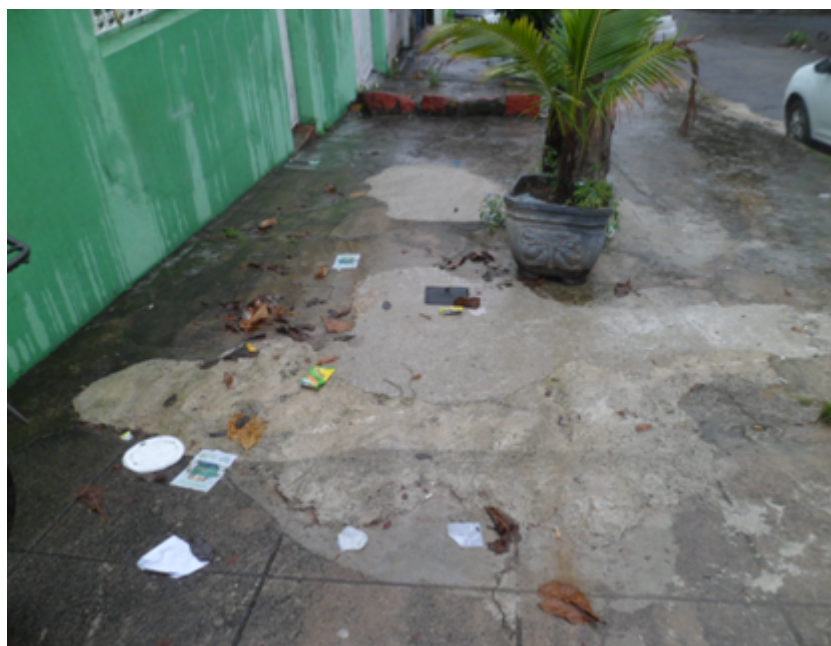
Para que não se perdesse tempo, na ausência do usuário interessado, consultamos, o morador da casa de nº 38, Sr. Francisco, vizinho do reclamante, onde informou, que a CEDAE compareceu a rua João de Deus no mês de novembro de 2020 e fez uma obra de remanejamento e substituiu algumas tubulações de chumbo, por novas de PVC, nas residências: 38 e 44, conforme fotos nº 03 e 04, no remanejamento realizado a partir do nº 36 conforme foto nº 03.

Foto 03 – Rua João de Deus nº 36 - obra realizada a partir deste ponto

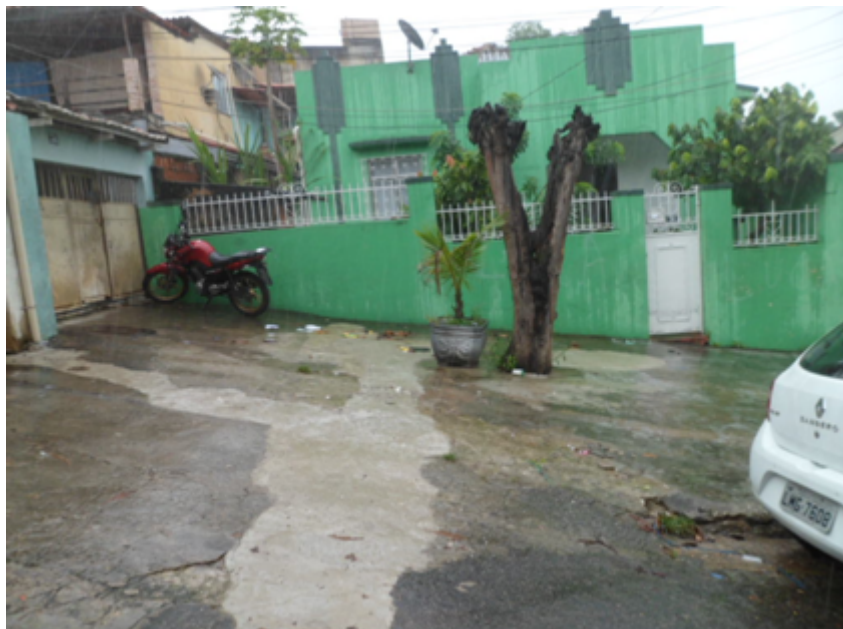
Foto 04 – Rua João de Deus, 36 e 38 - obra realizada a partir deste ponto

Entretanto, só foram ligadas as casas nº 38 e 44, conforme foto nº 04, utilizando o ramal que abastece a casa nº 36, que não tem problemas de abastecimento, porém, as referidas casas ainda continuam com dificuldade de abastecimento.

Nesse sentido, esta CASAN, sugere à CEDAE, que seja realizado um remanejamento da tubulação vinda da Rua Latino Correa, a fim de atender a precariedade do abastecimento das quatro últimas casas da rua, números: 38, 40, 42 e 44, as únicas com problema de abastecimento, com a máxima urgência, tendo em vista, que essa sugestão foi dada pelo próprio funcionário da CEDAE na primeira visita.

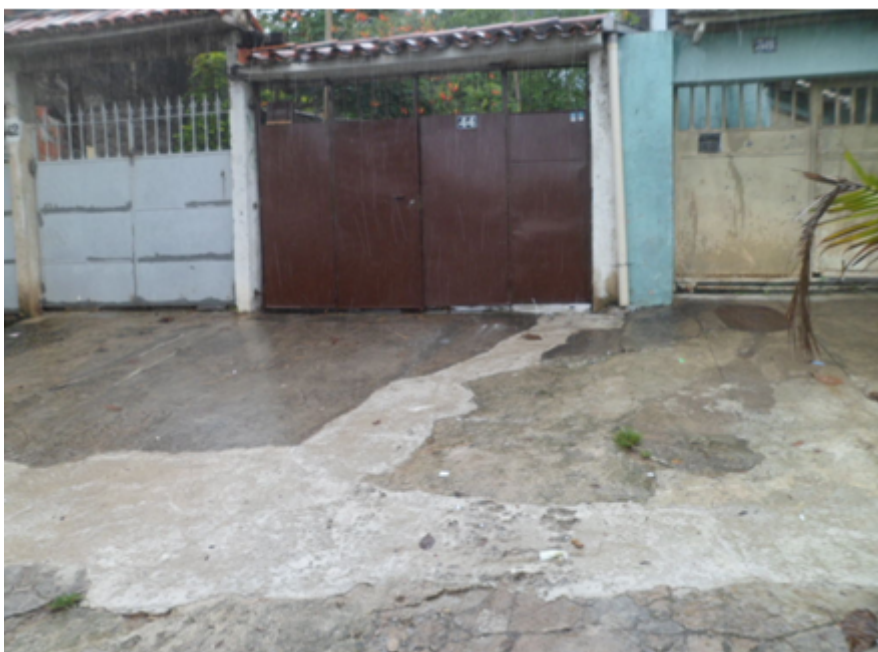
Foto 05 – Rua João de Deus, 38 e 44 – Interligadas pelo remanejamento

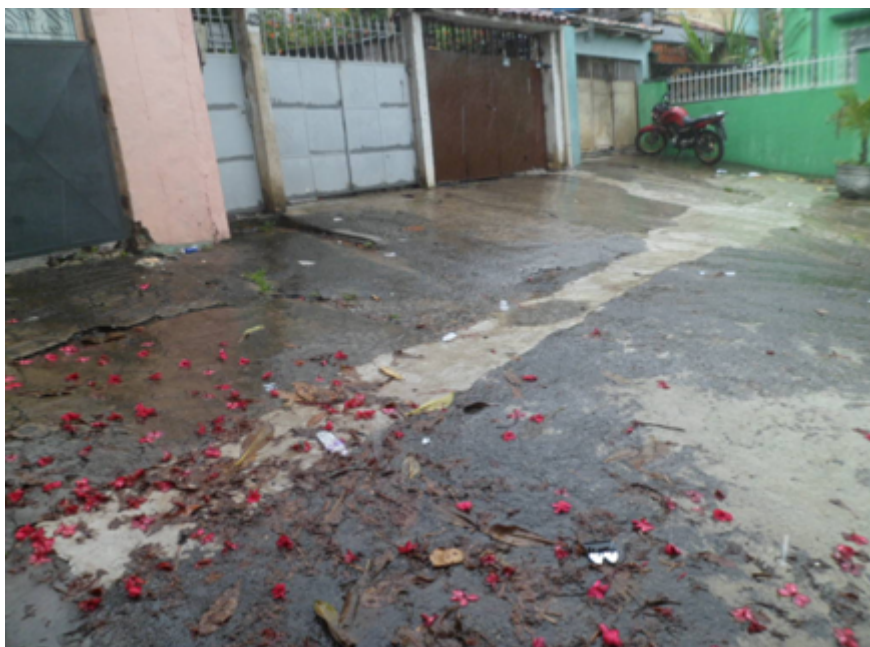
Foto 06 – Obras realizadas pela CEDAE

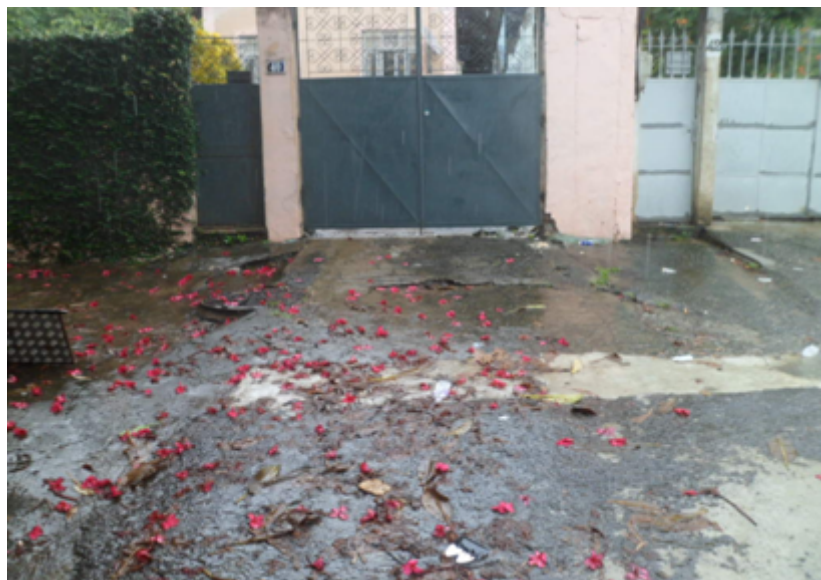
Tais medidas, ainda não resolveram os problemas das quatro últimas casas da rua (números 38, 40, 42 e 44), localizadas na parte mais elevada e final de linha.

Foto 07 – Obras realizadas pela CEDAE não interligando a casa 40
