# **RELATÓRIO DE FISCALIZAÇÃO**

## **AGENERSA/CASAN Nº 49/2022**

### **Estação de Tratamento de Esgoto JARDIM ESPERANÇA**

**Cabo Frio / RJ**

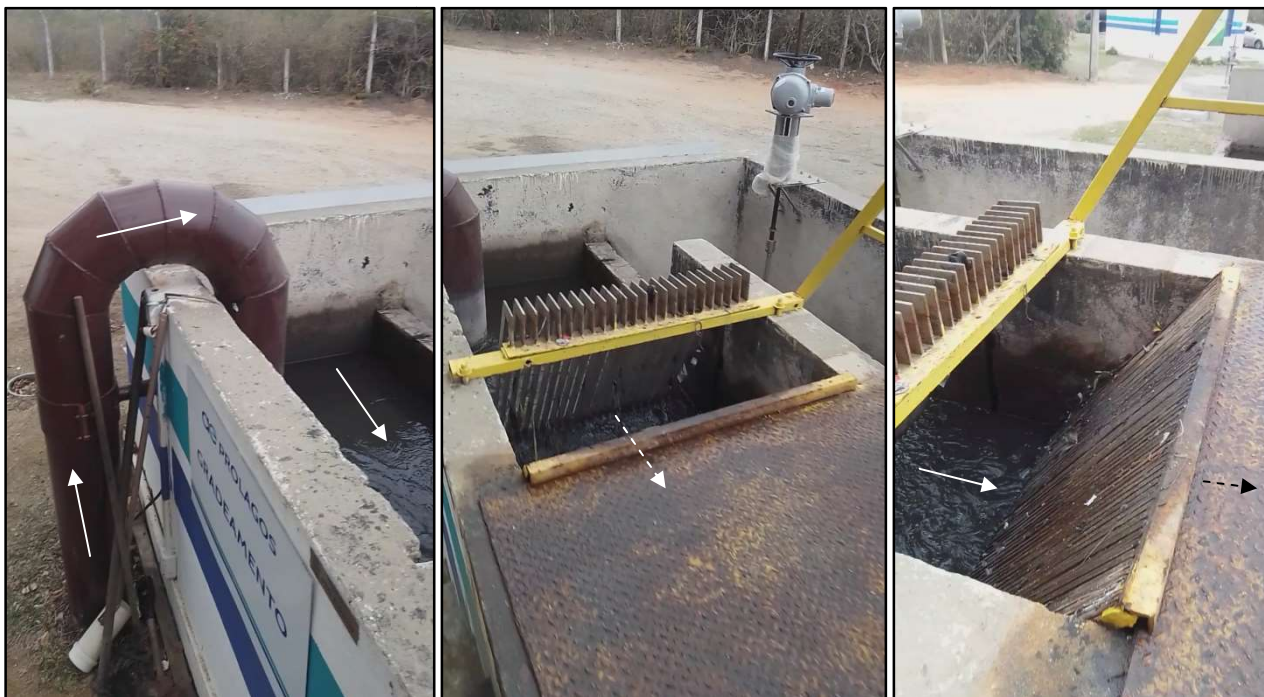
Figura 1 – Tratamento preliminar (trecho inicial): entrada afogada do recalque de esgoto bruto; gradeamento em barras a 45° com espaçamento (abertura) tipo grosso e limpeza manual; gradeamento de barras a 45° com espaçamento tipo fino e limpeza manual (**enferrujadas**)

- a) Recuperar ou substituir as peças ou partes em corrosão no tratamento preliminar e na saída do efluente tratado, mais especificamente, as grades manuais e as chapa metálicas (vide Figura 1 e Figura 9);

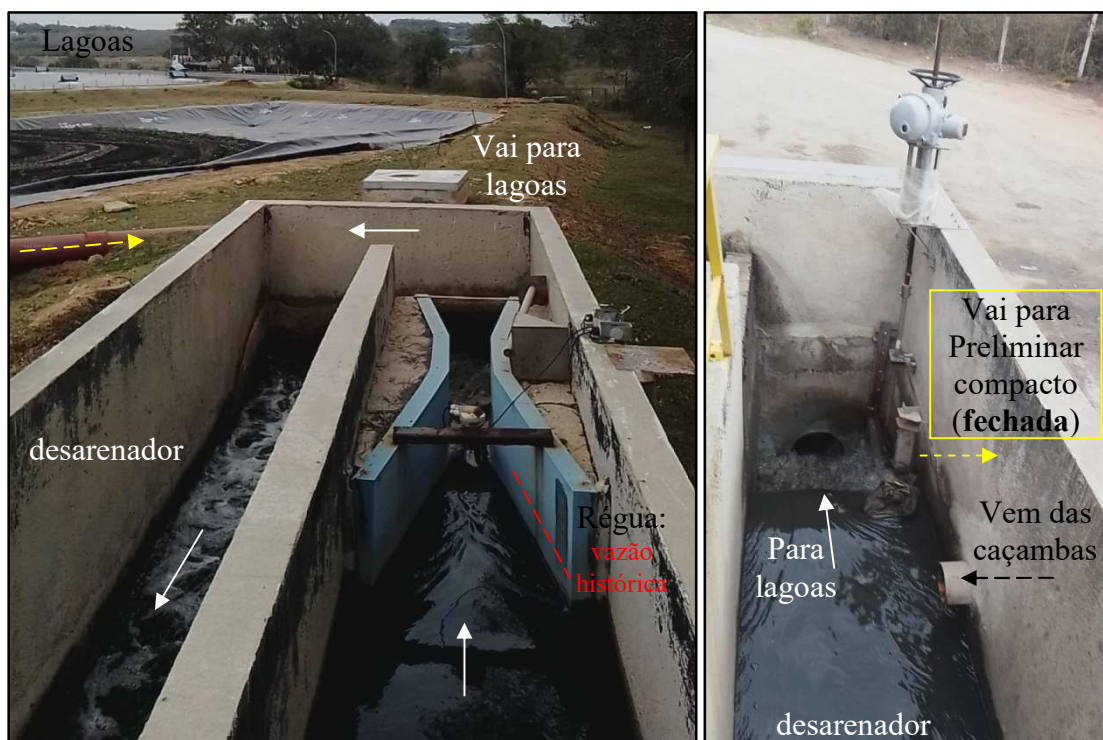
Figura 2 – Tratamento preliminar: trecho médio com medidor de vazão tipo calha Parshall com sensor ultrassônico (**inoperante: visto no CCO**) e régua **ilegível**; trecho final com saída do esgoto pré-tratado para as lagoas (saída canal desarenador), comporta de desvio para tratamento preliminar compacto mecanizado (**fora de uso**), e entrada do efluente líquido dos caminhões limpa-fossa

- b) Reparar o sensor ultrassônico do medidor de vazão de entrada (Figura 2), pois não estava medindo a vazão correta, conforme observado no C.C.O. (Centro de Controle Operacional) da PROLAGOS, no início do dia da vistoria;

- d) Colocar nova régua de medição de vazão (altura d'água) na Calha Parshall de entrada da ETE (Figura 2);
- e) Apresentar o cronograma para o início da operação do sistema de tratamento preliminar integrado e compacto (Figura 3), visto que existem grades de limpeza manual e somente um canal desarenador (limpeza manual) no tratamento preliminar atual (Figura 2), que recebe ainda a contribuição de caminhões limpa-fossa (Figura 4), sendo que vazão de entrada na ETE aumenta muito em dias chuvosos e em alta temporada (acima de 250 L/s, conforme PROLAGOS);

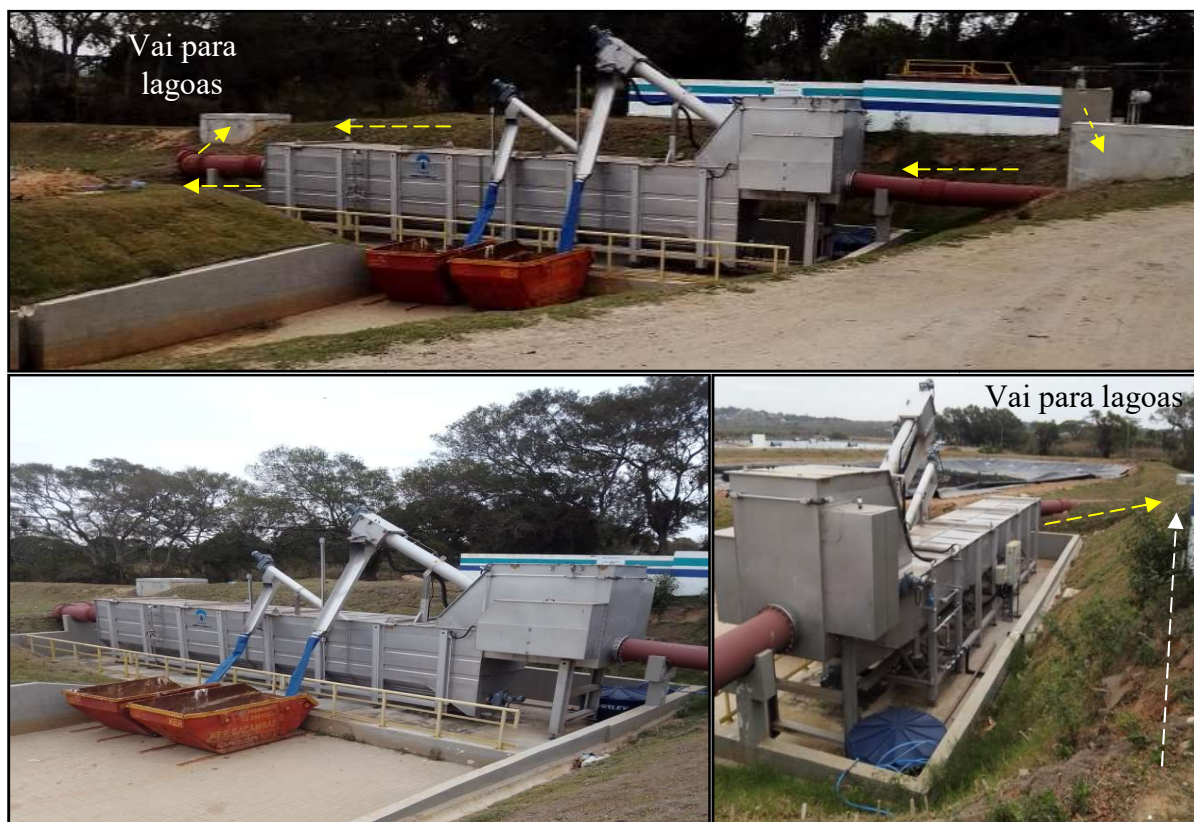
**Ainda não** está em operação o Equipamento Preliminar Integrado, conforme Figura 3. Trata-se de uma peneira rotativa, onde o fluido passa por ela e o resíduo sólido fica retido. Esse material é conduzido por um equipamento tipo parafuso, horizontal, que recolhe o resíduo de dentro da peneira e direciona para as caçambas. O corpo do Equipamento Preliminar Integrado é uma caixa de areia, localizada na parte de baixo, onde existe um motor que movimenta o equipamento tipo parafuso que remove toda areia e lança em outra caçamba. Separa os resíduos sólidos do gradeamento e a areia através do sistema de rosca e, ainda, tem um sistema de remoção de material flutuante e gordura. Nesse processo, há um carrinho com um temporizador que vem coletando e conduz esse material flutuante para outra caixa.

Figura 3 – Tratamento preliminar (**fora de carga**): sistema compacto mecanizado com limpeza mecanizada (gradeamento, desarenadores e remoção de gordura, óleos e graxas)

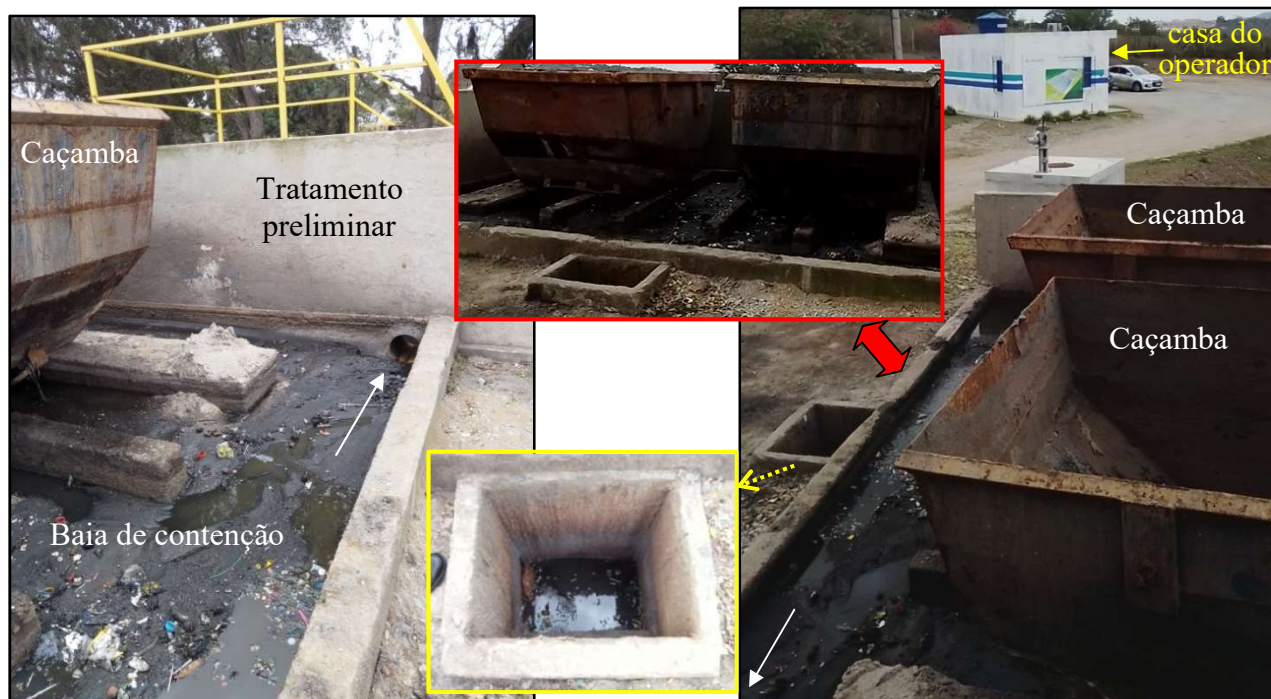
Figura 4 – Duas caçambas para recebimento de esgoto bruto de caminhões limpa-fossa e armazenamento de resíduos sólidos e areia da entrada da ETE. Em **estado precário** de conservação (caçambas **enferrujadas**) e de limpeza pelos **terceiros** que lançam (lodo e resíduos a céu aberto)

- f) Controlar de forma sistemática a entrada, o despejo e a saída de caminhões limpa-fossa na ETE, exigindo sempre a limpeza da baia de contenção (Figura 4) para, assim, evitar despejos fora dessa baia e a conseqüente poluição do solo. Esse sistema de recebimento em caçambas de resíduos sólidos (vide Figura 4), ou seja, fora de tanques tradicionais de recebimento e equalização, deve ter maior controle (que não afete o tratamento nas lagoas) e asseio (sem riscos aos operadores), quanto ao material que está sendo recebido e despejado, não visualizados durante a vistoria técnica;

- g) Recuperar ou substituir as duas caçambas para resíduos (vide Figura 4), pois estão em estágio avançado de corrosão (riscos aos operadores);
- h) Melhorar a segurança da ETE, ao evitar impreterivelmente a presença de animais terrestres (e se possível aves) dentro da área da ETE (presença de fezes de animais, na Figura 5 e Figura 7), consertando também partes da cerca de fechamento do perímetro da ETE e o do perímetro de proteção das Lagoas que estiverem danificadas (a exemplo da Figura 6);

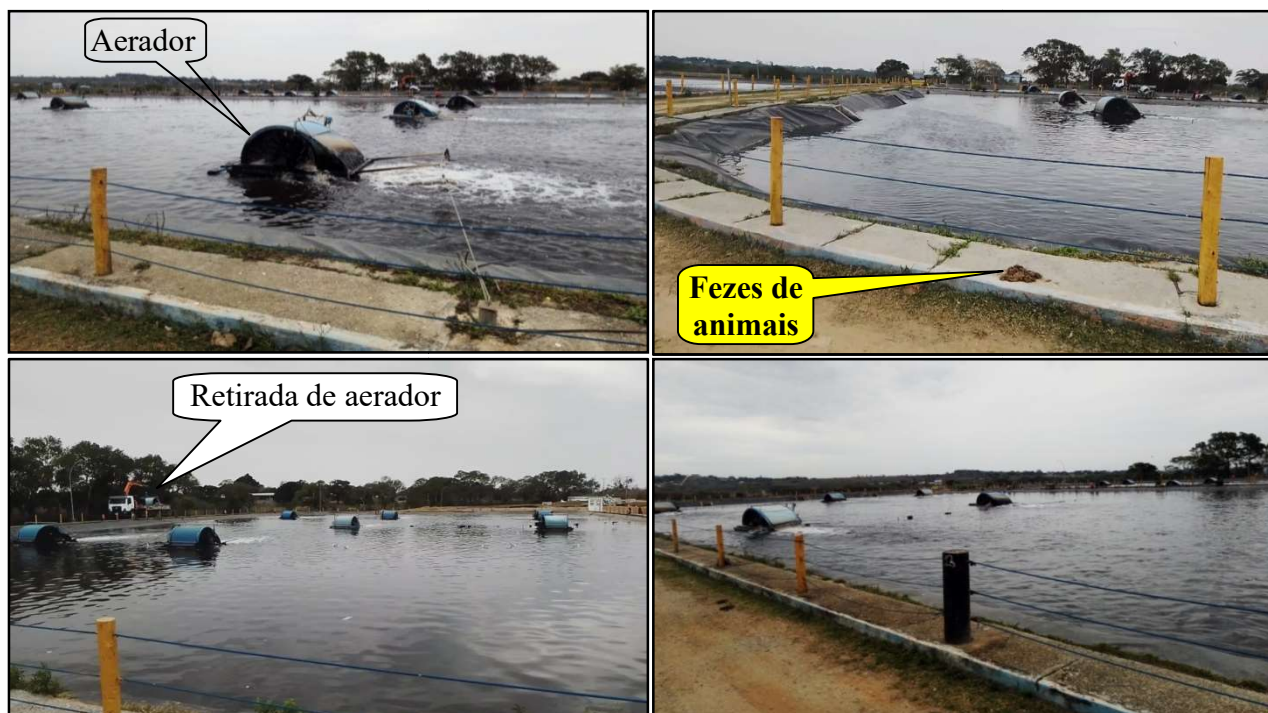
Figura 5 – Duas Lagoas Aeradas com 8 aeradores tipo cachoeira cada (no dia da vistoria, um aerador estava sendo retirado para manutenção). Presença de animais terrestres na ETE (fezes)

- i) Recomenda-se programar as manutenções dos aeradores de modo que não fique sem operar um destes por determinado tempo (um estava sendo retirado para manutenção no dia da vistoria, conforme Figura 5), que venha a prejudicar o tratamento aeróbio na lagoa aerada, evitando-se zonas de curto-circuito ou áreas sem aeração dentro da mesma. Se não, recomenda-se ter equipamento reserva disponível para substituição temporária (ou permanente, se for o caso);

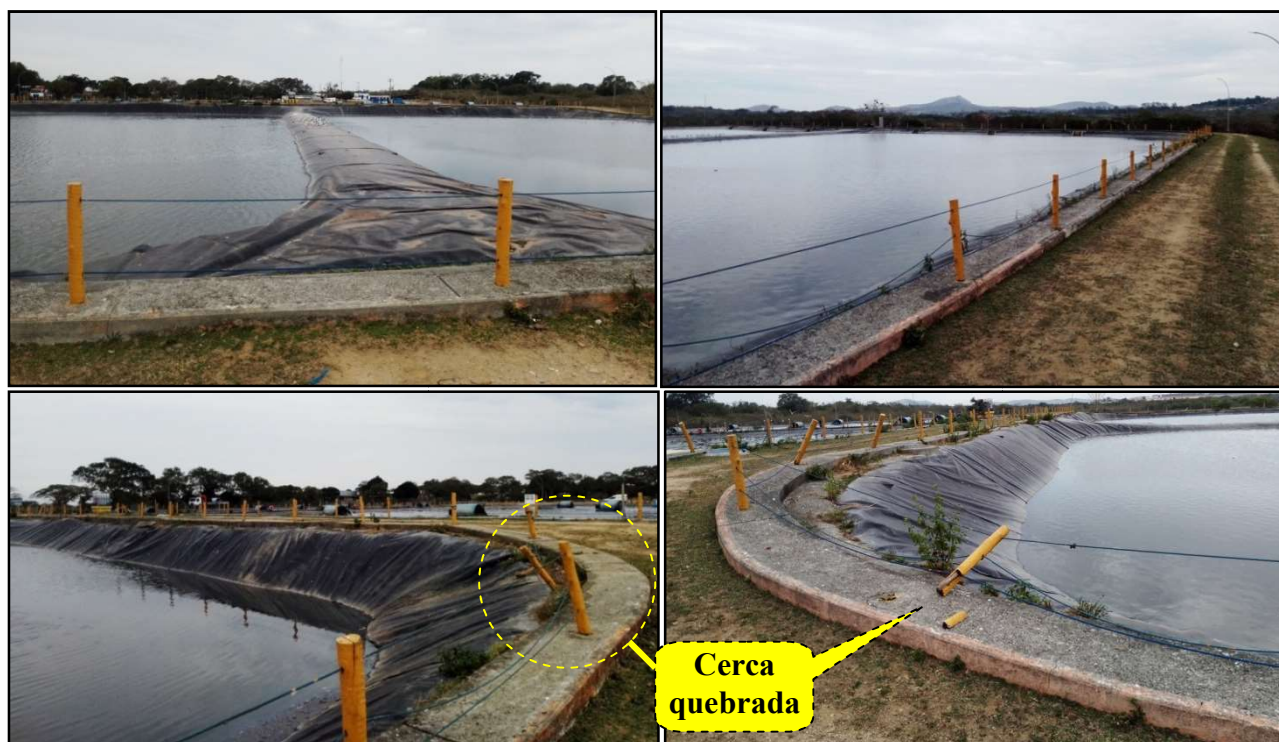
Figura 6 – Duas Lagoas de Decantação com Polimento (Maturação) para remoção de fósforo (coagulação com PAC). Cerca de proteção quebrada em alguns pontos

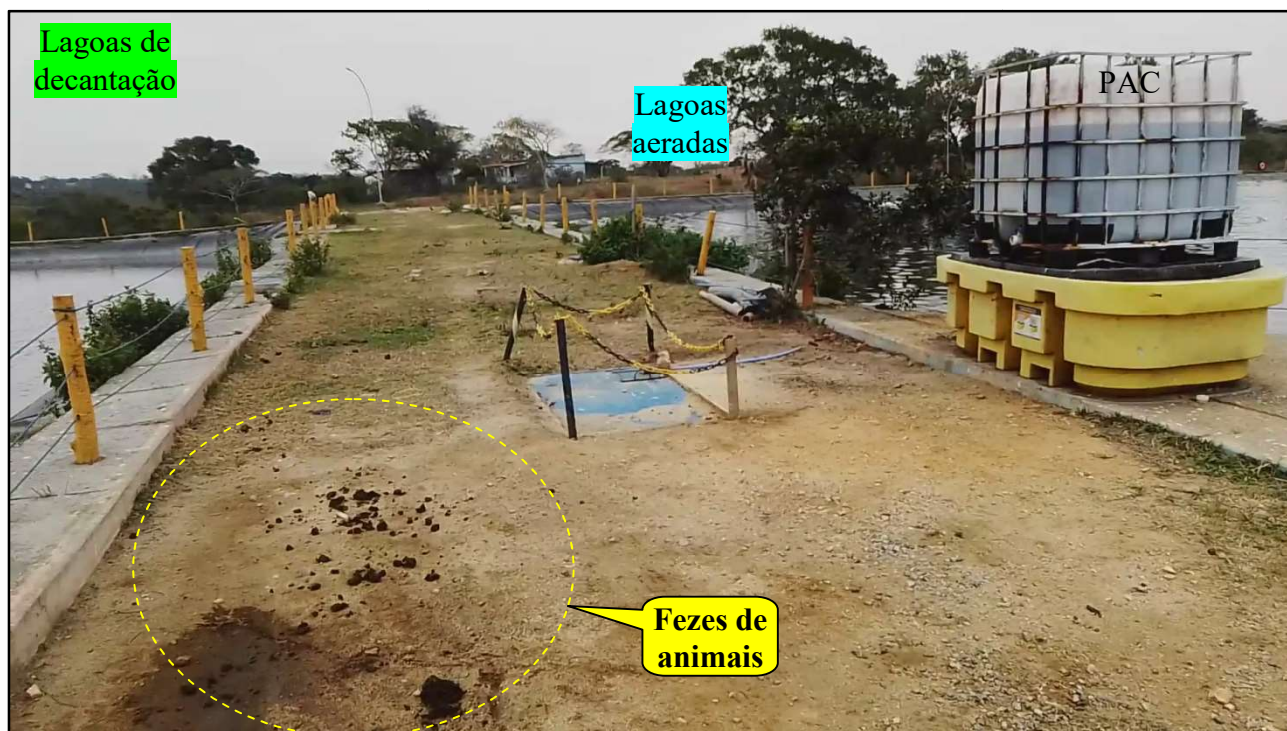
Figura 7 – Aplicação de PAC na transição entre as Lagoas aeradas e as Lagoas de Decantação (e maturação). Presença de animais terrestres na ETE (**fezes**)

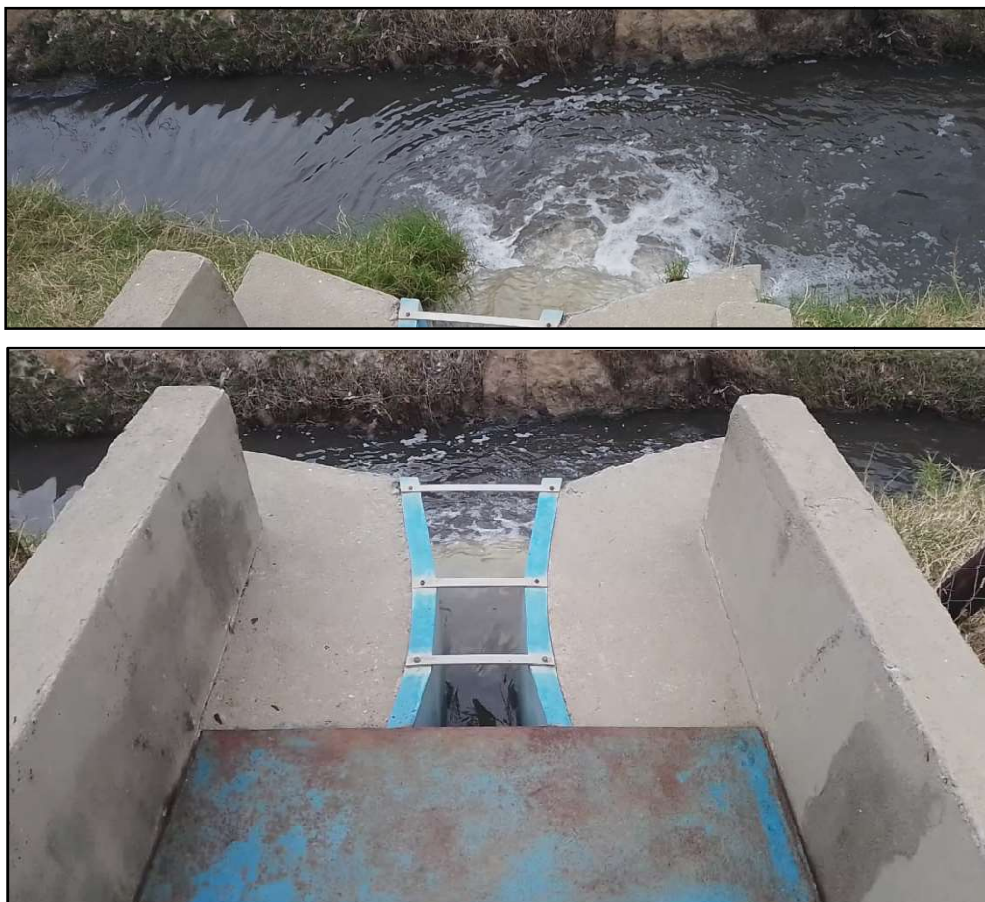
Figura 9 – Medidor de vazão do efluente final tipo Calha Parshall **sem sensor ultrassônico** e com régua **ilegível** e a saída do esgoto tratado para o canal Malhado. Efluente final **visualmente turvo no momento da vistoria**. Chapa metálica sobre o medidor com **corrosão**

- c) Instalar sensor ultrassônico para medição de vazão (altura d'água) na Calha Parshall de saída do efluente final tratado (dados a serem enviados para o C.C.O. também), além de nova régua de nível (vazão) dentro desta;

- l) Apresentar laudos mais atuais do monitoramento da ETE (o último foi de maio de 2022) quanto ao afluente e efluente de esgotos, pois o efluente final estava aparentemente com turbidez elevada (Figura 9), apesar dos cones amostrais dos efluentes na Figura 12.

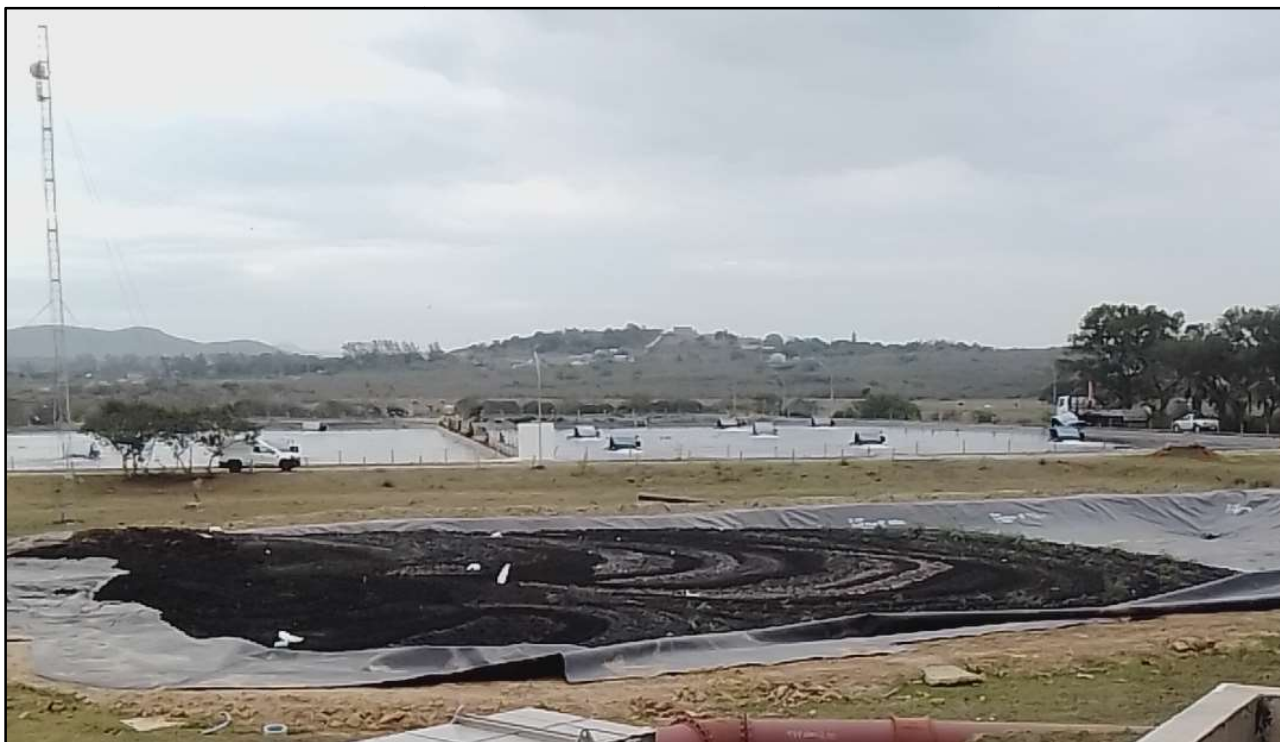
Figura 11 – Depósito de lodo das ETEs da PROLAGOS sobre mantas impermeáveis, objetivando testes para aproveitamento agrícola. Desidratação final do lodo a céu aberto por evaporação. **Odor muito forte** que pode impactar a vizinhança da ETE Jardim Esperança

- j) No depósito de secagem e armazenamento do lodo (Figura 11), adotar medidas operacionais para reduzir o forte odor do lodo e, assim, evitar maiores transtornos à vizinhança da ETE;
