| <b>1 - RF CASAN N°:</b><br>050/2023 | <b>2 - Data da Fiscalização:</b><br>10/05/2023 | <b>3 - Concessionária Fiscalizada:</b><br>ÁGUAS DO RIO |
| <b>4 - Endereço da Fiscalização:</b><br>Elevado Professor Eng.º Rufino Pizarro | <b>5 - Bairro(s):</b><br>São Cristóvão | <b>6 - Município:</b><br>Rio de Janeiro |
| <b>7 - Objetivo da Fiscalização:</b><br>Descrever e detalhar as condições operacionais da elevatória de água Mendes de Moraes, a cargo da Concessionária Águas do Rio.<br>A ação de fiscalização direta foi realizada por profissionais credenciados, visando determinar o grau de conformidade do sistema auditado. | | |

### 15. DESCRIÇÃO DA ELEVATÓRIA

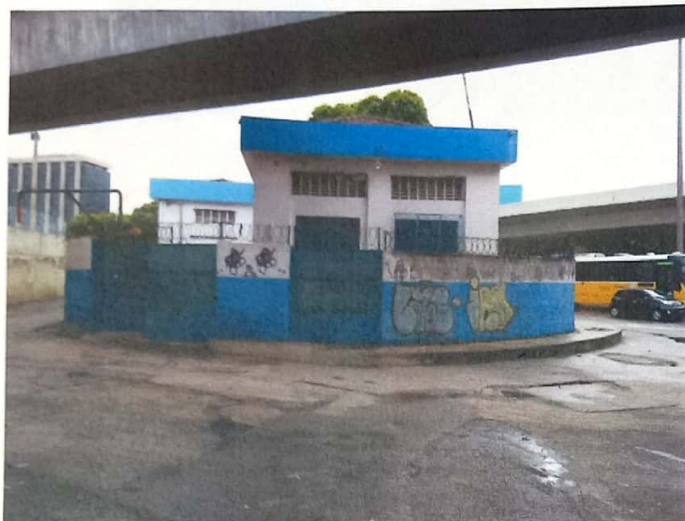
**FOTO 1**

Falta de placa identificação

Local – Fachada de principal

- Instalação de identificação da estação elevatória (placa ou banner)

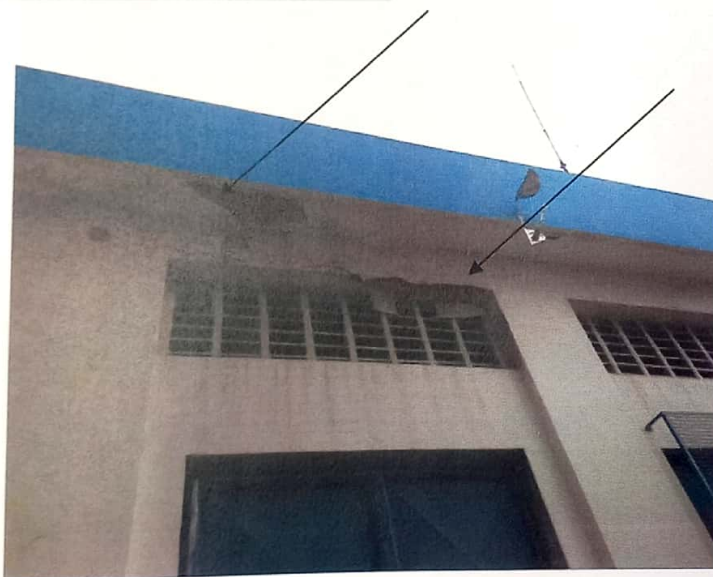
**FOTO 2**

Pintura, reboco emboço degradados

- Fachada principal

- Recuperação do reboco, emboço e pintura

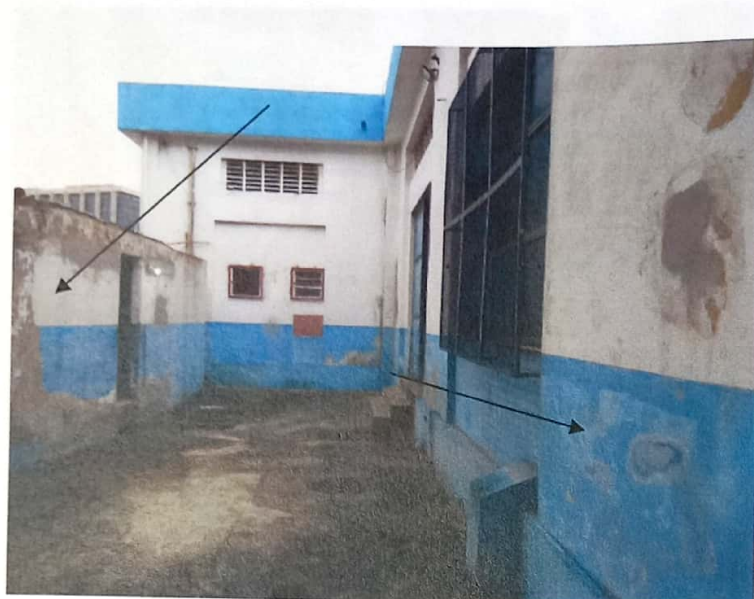
**FOTO 3**

Desgaste da pintura

- Fachada lateral direita

- Recuperação da pintura

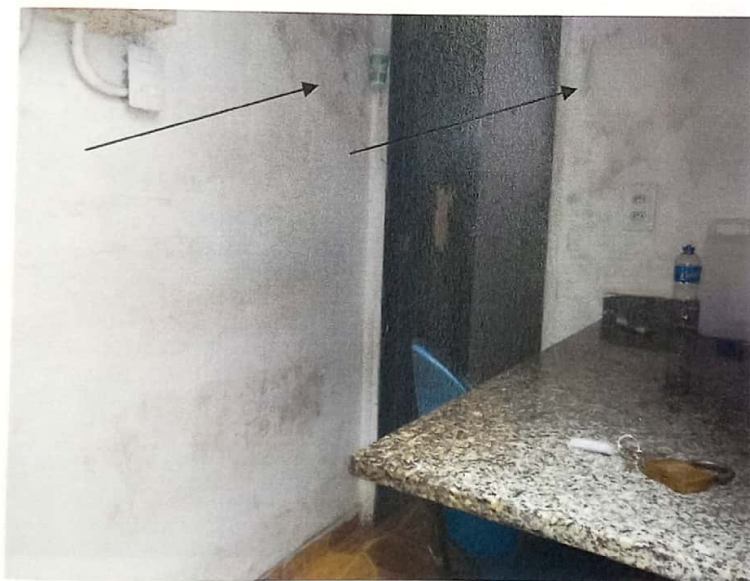
**FOTO 4**

Pintura desgastada, falta de limpeza sinais de infiltração

- Sala do operador volante.

- Recuperação de pintura, limpeza e eliminação de infiltração;
- Recuperação da pintura da porta.

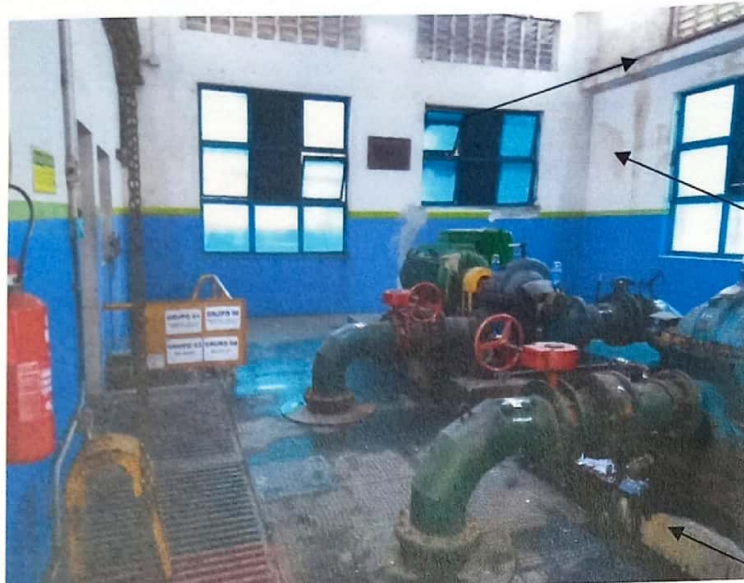
**FOTO 5**

Desgaste da pintura, infiltração, vazamentos

- Casa de máquinas

- Recuperação de pintura, limpeza e eliminação de infiltração;
- Reparo de vazamento em válvula de manobra

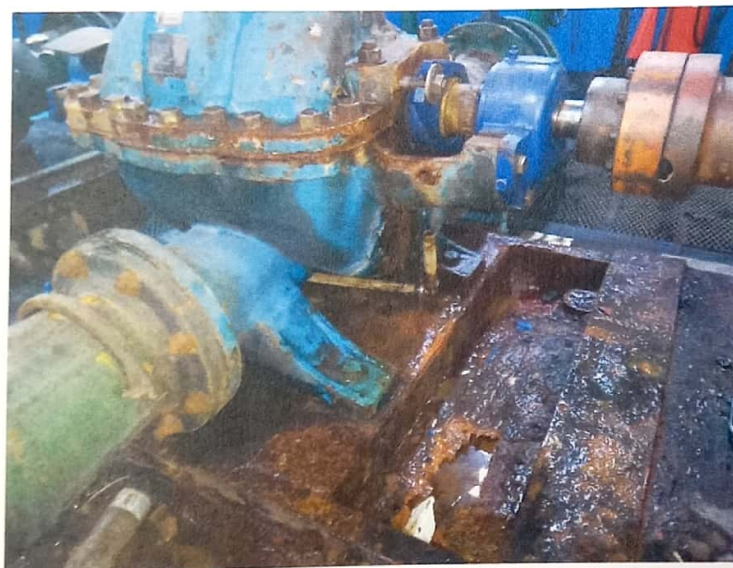
**FOTO 6**

Corrosão, vazamentos

- Casa de máquinas.

- Recuperação/troca do equipamento;
- Reparo de vazamento em mancal de equipamento motor-bomba.
- Troca da base metálica que faz suporte ao equipamento.
- Tratamento e pintura da estrutura.

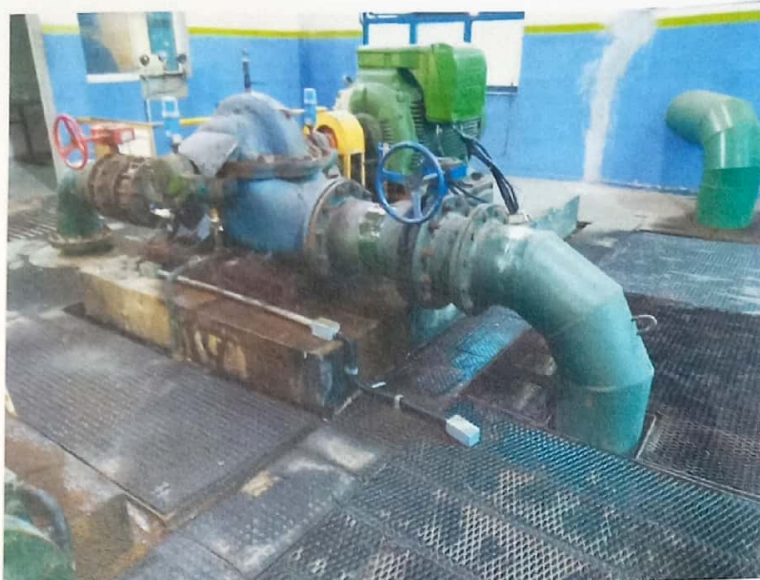
**FOTO 7**

Corrosão, vazamentos

- Casa de máquinas

- Recuperação/troca do equipamento;
- Reparo de vazamento em mancal de equipamento motor-bomba.
- Troca da base metálica que faz suporte ao equipamento.
- Tratamento e pintura da estrutura.

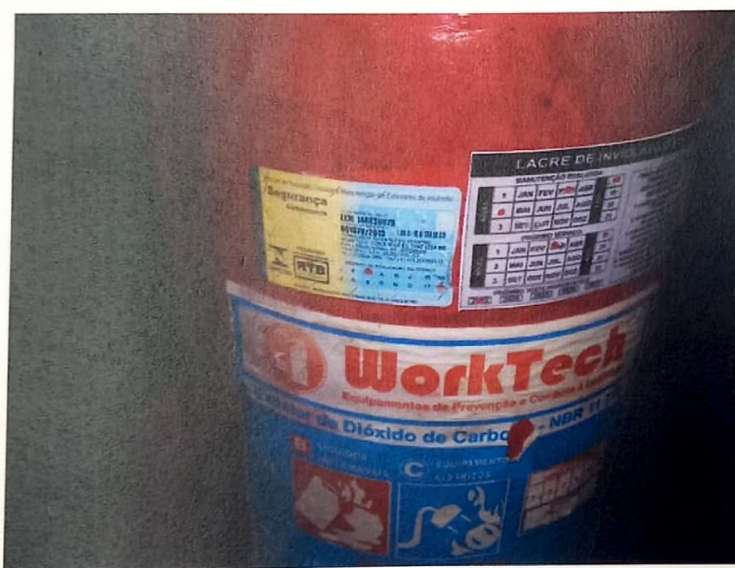
**FOTO 8**

EPC fora da validade

- Casa de máquinas.

- Troca de extintor de incêndio fora da validade.

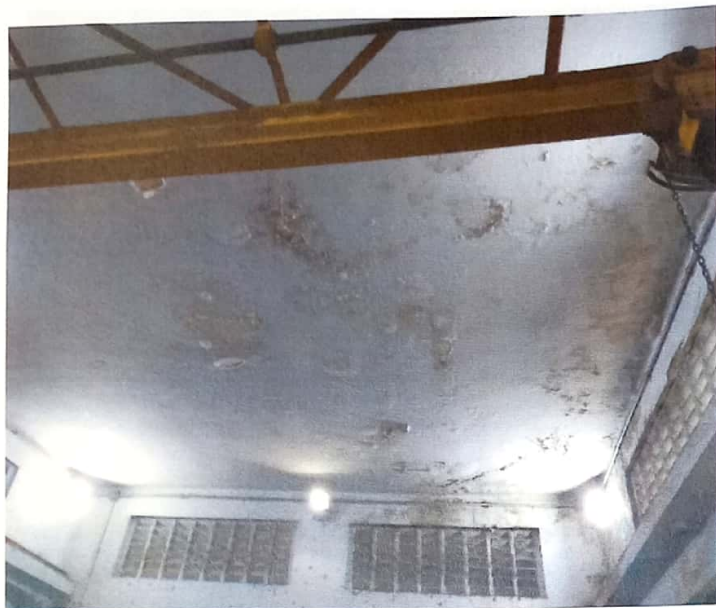
FOTO 9

Infiltração

- Casa de máquinas

- Recuperação da impermeabilização do teto para eliminação de infiltração.

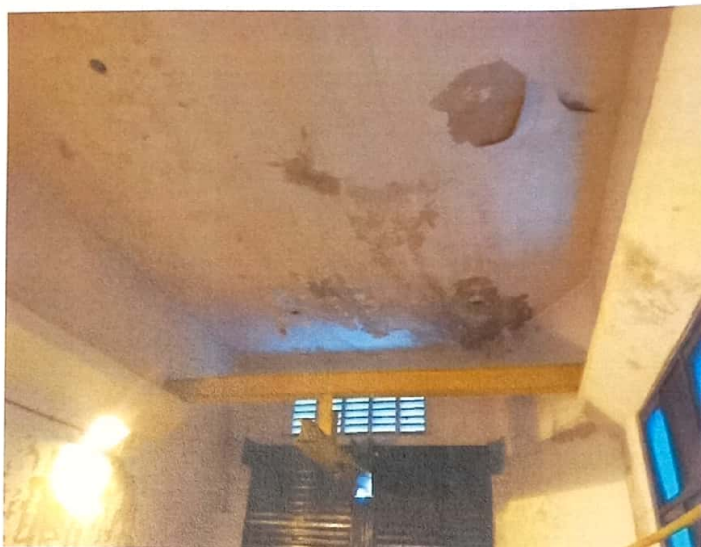
**FOTO 10**

Pintura

- Casa de máquinas.

- Recuperação da pintura de paredes e teto.

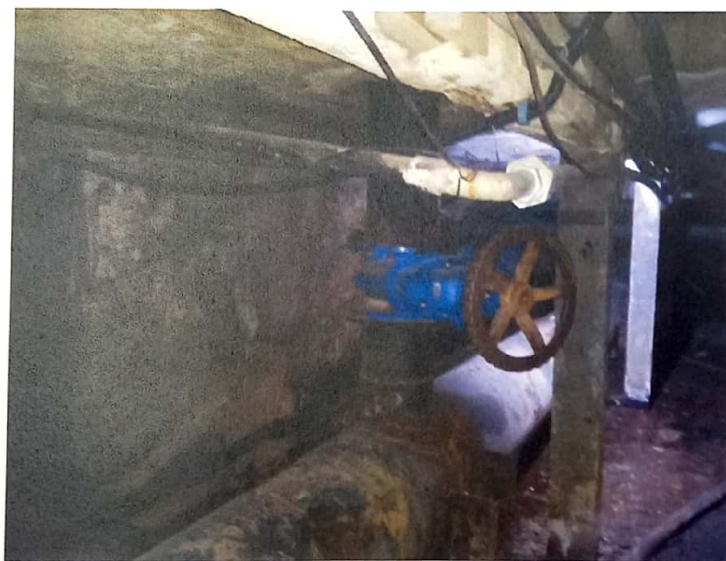
**FOTO 11**

Infiltração, corrosão, vazamentos

- Subsolo casa de máquinas

- Recuperação da impermeabilização para eliminação de infiltração.
- Tratamento anti-corrosão e pintura da tubulação.

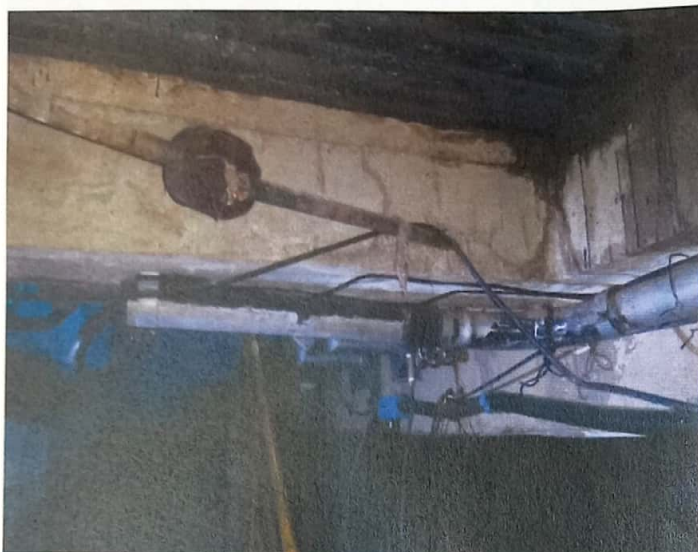
**FOTO 12**

As instalações elétricas também estão aparentes e em total desacordo com a Norma Regulamentadora 10 (NR-10).

Instalações elétricas mal acondicionadas

- Subsolo casa de máquinas.

- Reforma das instalações elétricas de subsolo, com adequações de suportes, C.O. Tubo ou tubo galvanizado.

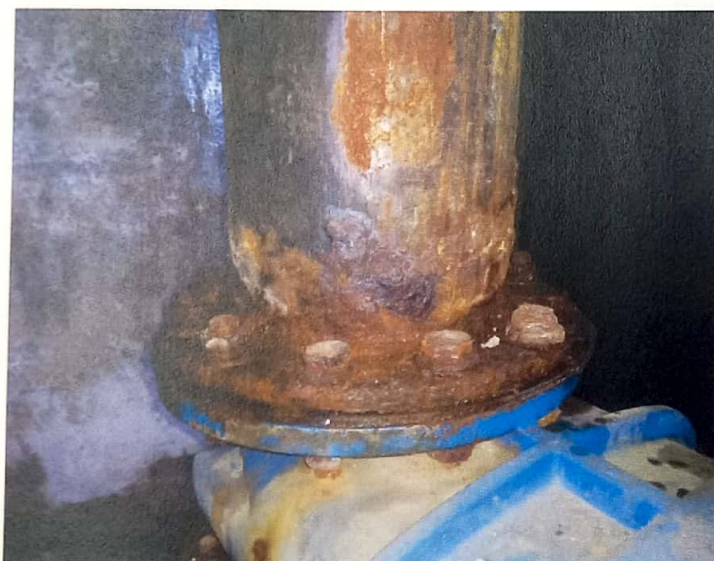
**FOTO 13**

Infiltração, corrosão, vazamentos

- Sub-solo casa de máquinas

- Recuperação da impermeabilização para eliminação de infiltração.
- Troca da tubulação / Tratamento anti-corrosão e pintura da tubulação, flange e parafusos.

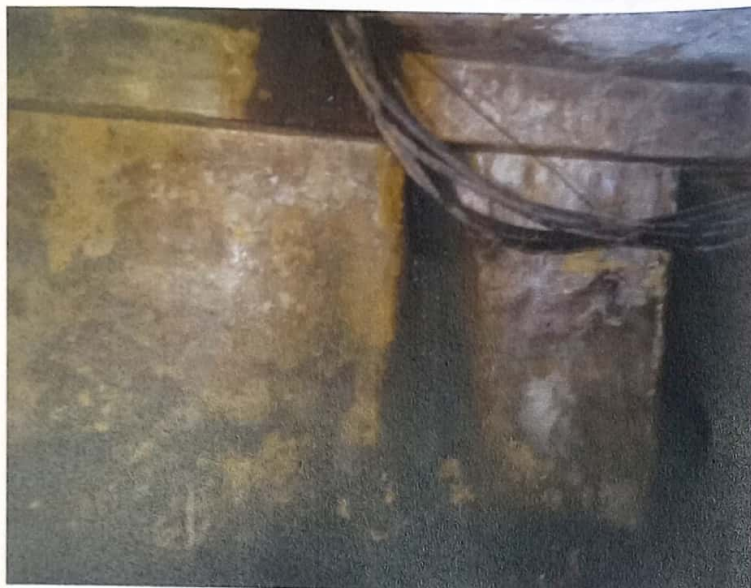
**FOTO 14**

Instalações elétricas mal acondicionadas, infiltração

- Subsolo casa de máquinas.

- Reforma das instalações elétricas de subsolo, com adequações de suportes, C.O. Tubo ou tubo galvanizado.
- Recuperação da impermeabilização para eliminação de infiltração.

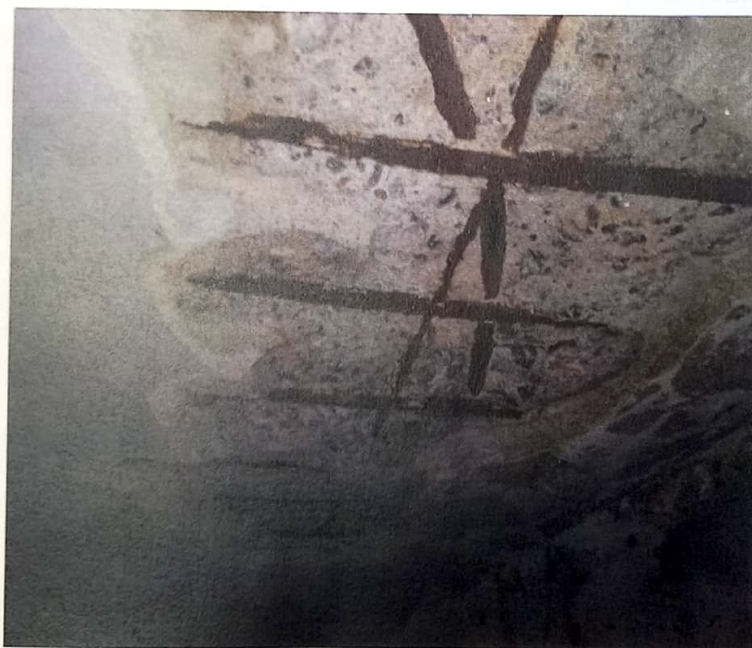
**FOTO 15**

Corrosão de armadura de estrutura de concreto armado

- Sub-solo casa de máquinas

- Recuperação estrutural.

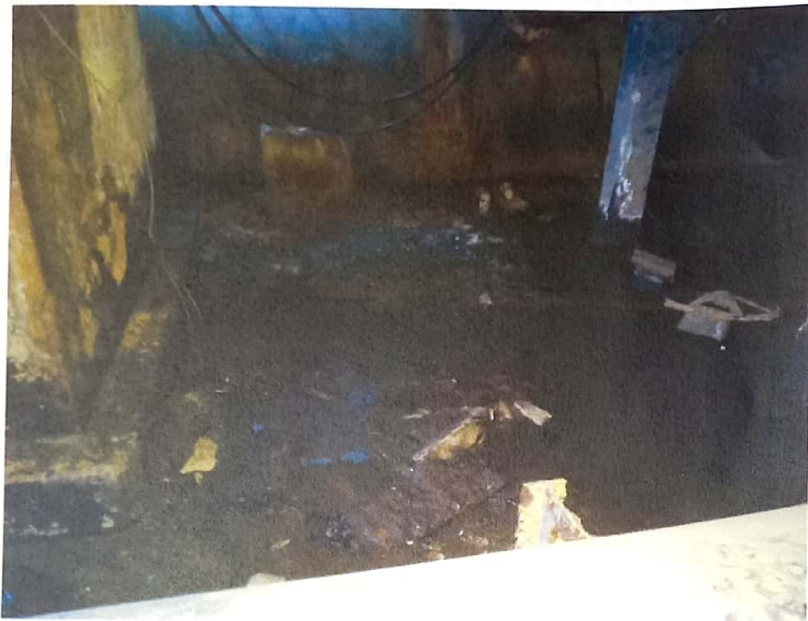
**FOTO 16**

Infiltração generalizada, falta de conservação, vazamentos

- Sub-solo casa de máquinas

- Recuperação de impermeabilização.
- Limpeza;
- Reparo de vazamentos

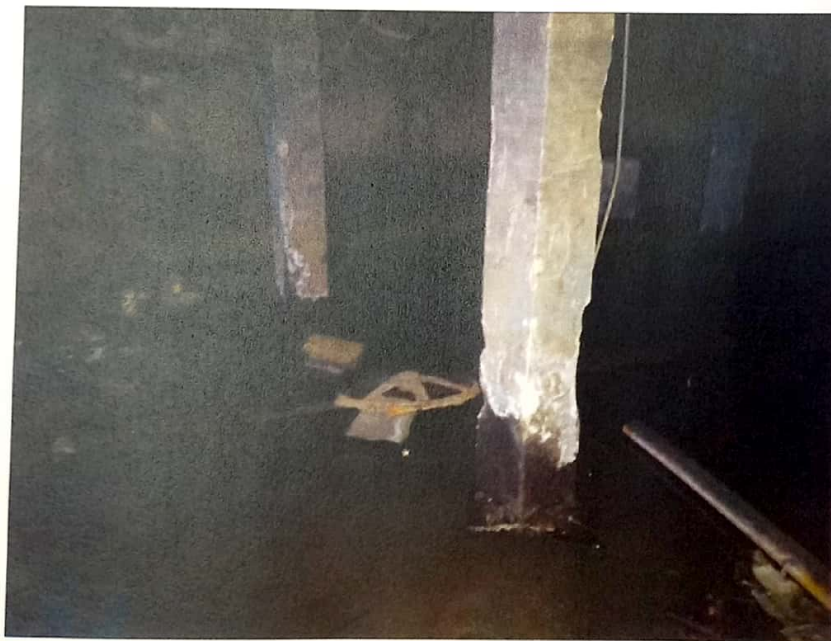
**FOTO 17**

Infiltração generalizada, falta de conservação, vazamentos

- Sub-solo casa de máquinas

- Recuperação de impermeabilização.
- Limpeza;
- Reparo de vazamentos
