## **RELATÓRIO DE VISITA TÉCNICA/CASAN Nº53/2021**

**ASSUNTO:** OCORRÊNCIA Nº 2019002838 – REGISTRADA NA OUVIDORIA DA AGENERSA

**PROCESSO** E-22/007/410/2019.

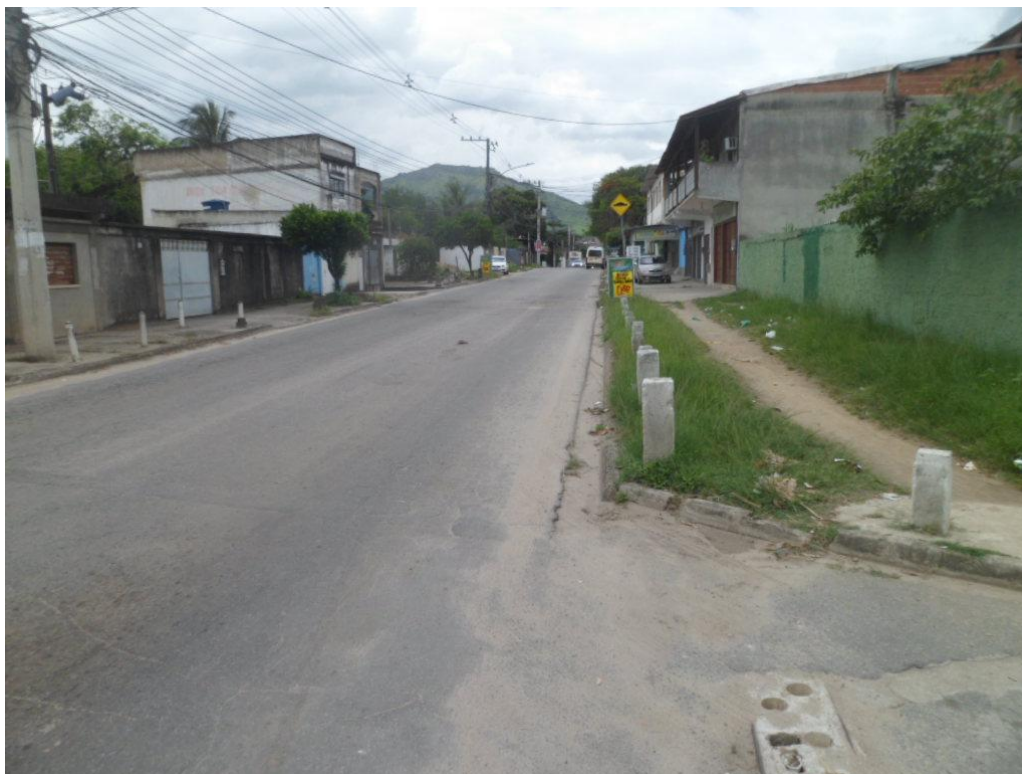
Foto 01 – Estrada do Lameirão, 488, Santíssimo - Onde Aconteceu o rompimento da Adutora

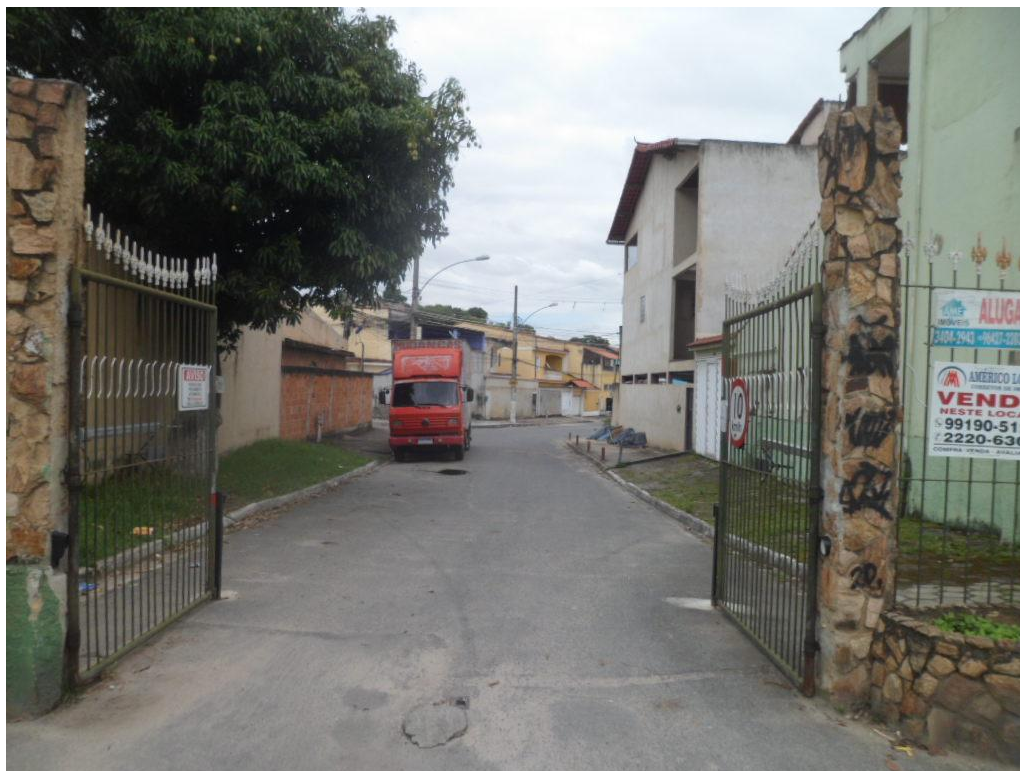
Foto 02 – Entrada do Condomínio da Residência do Reclamante

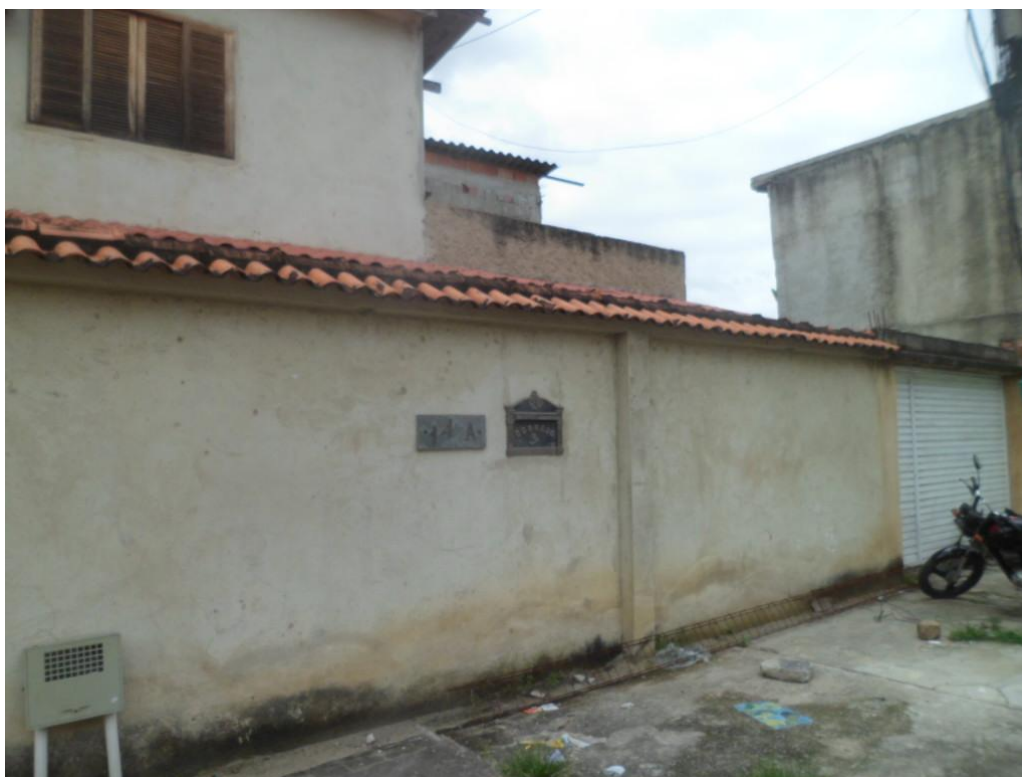
Foto 03 – Fachada da Casa Foco da Denúncia

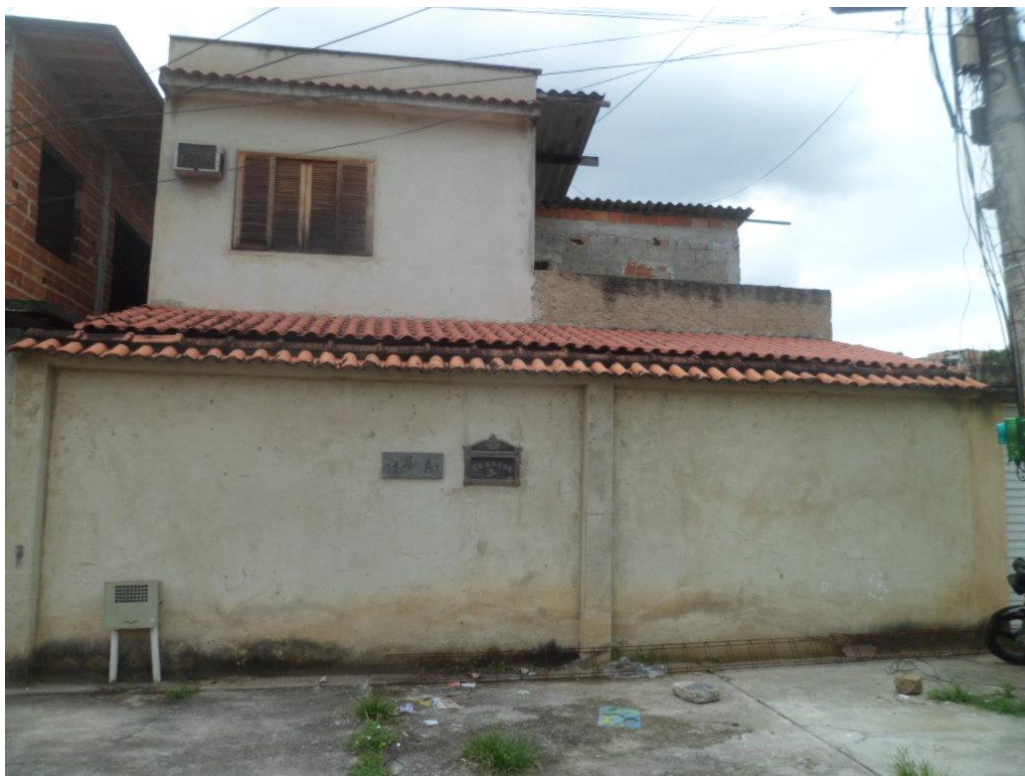
Foto 04 – Fachada da Casa Foco da Denúncia

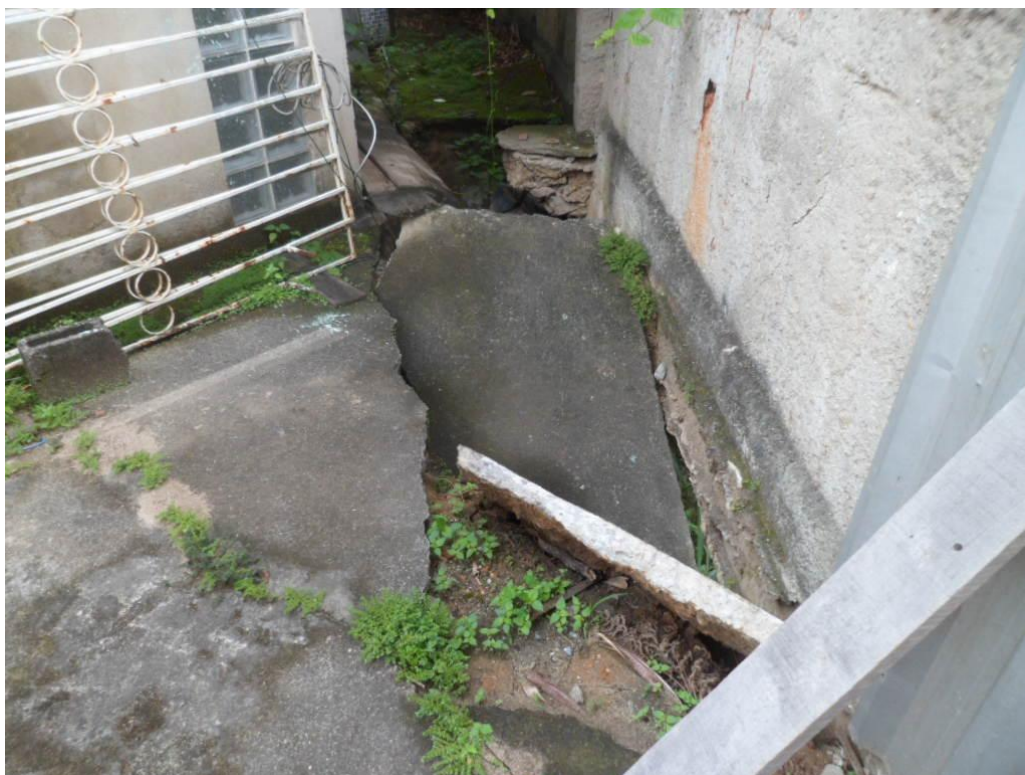
Foto 05 – Piso nos Fundos da Casa afundado

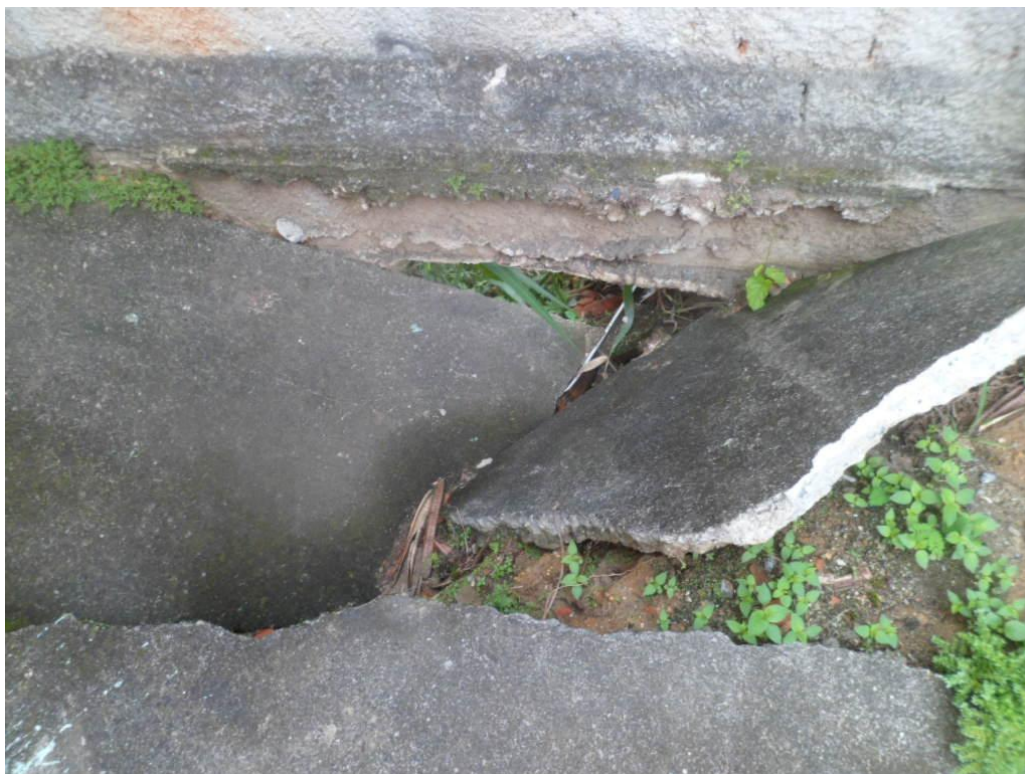
Foto 06 – Viga do Muro flutuante

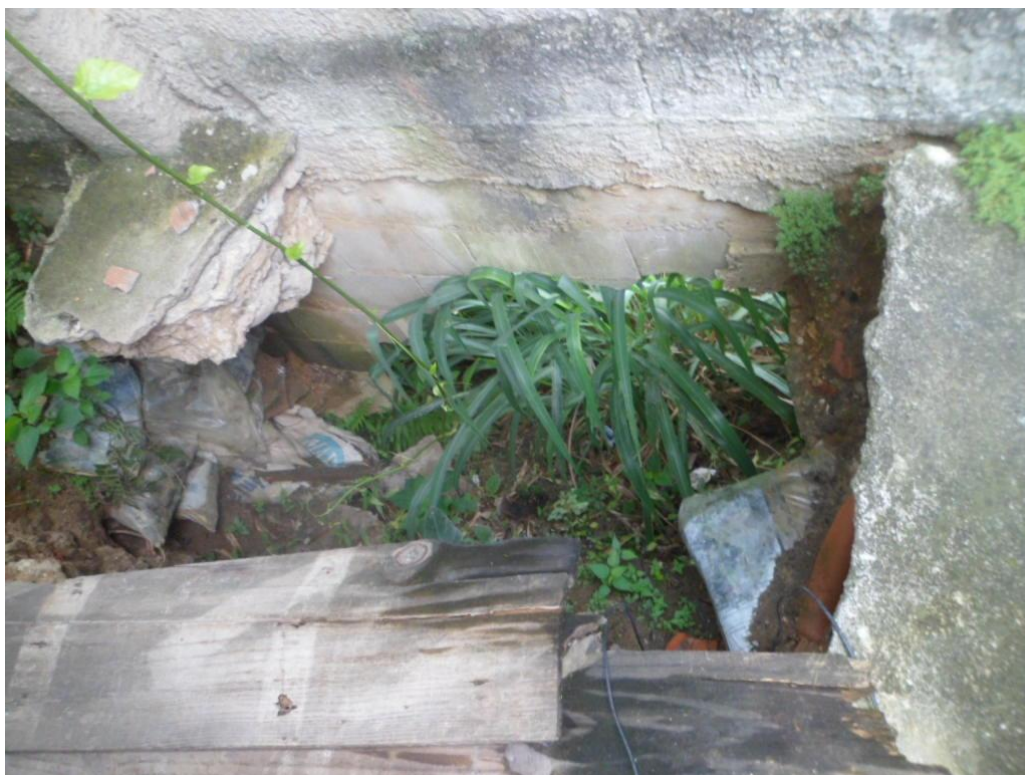
Foto 07 – Sapatas do Muro flutuando, e Terreno preenchido com sacos de entulho

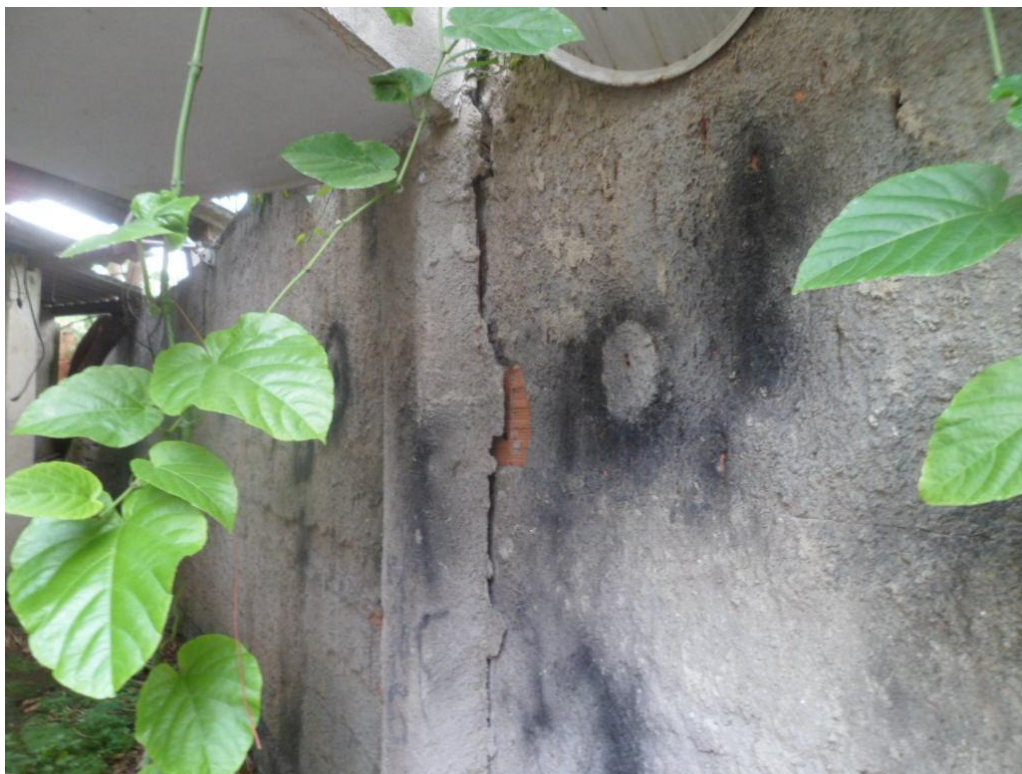
Foto 08 – Rachaduras no muro e coluna desprendendo do muro

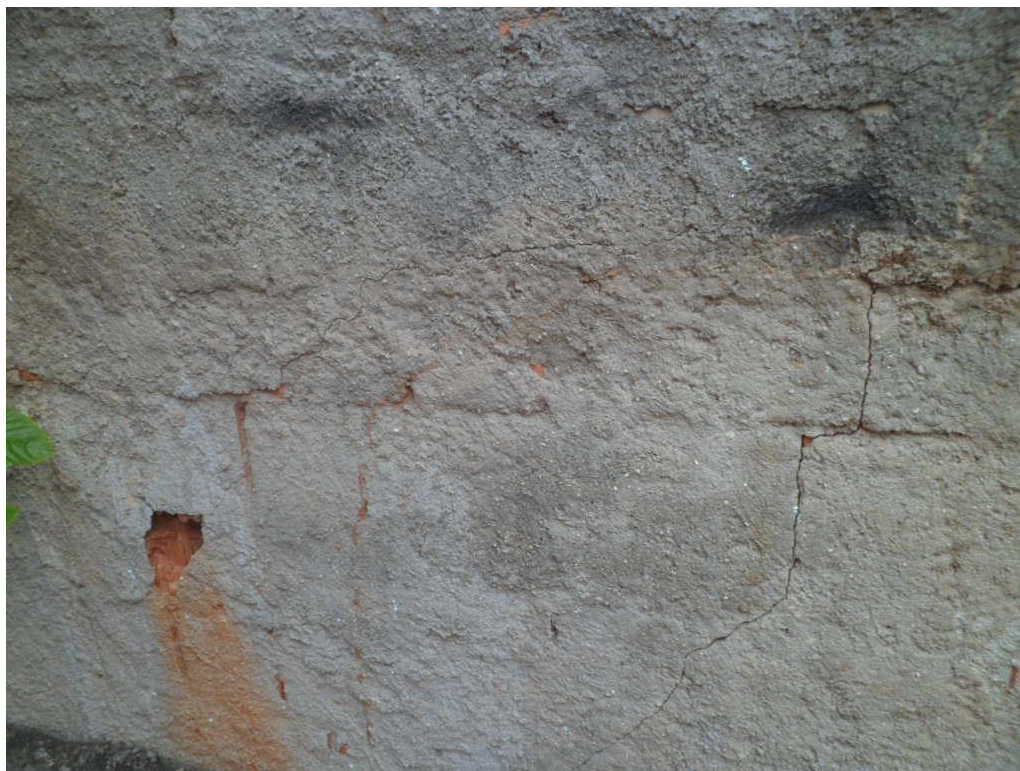
Foto 09 – Rachaduras por todo o muro

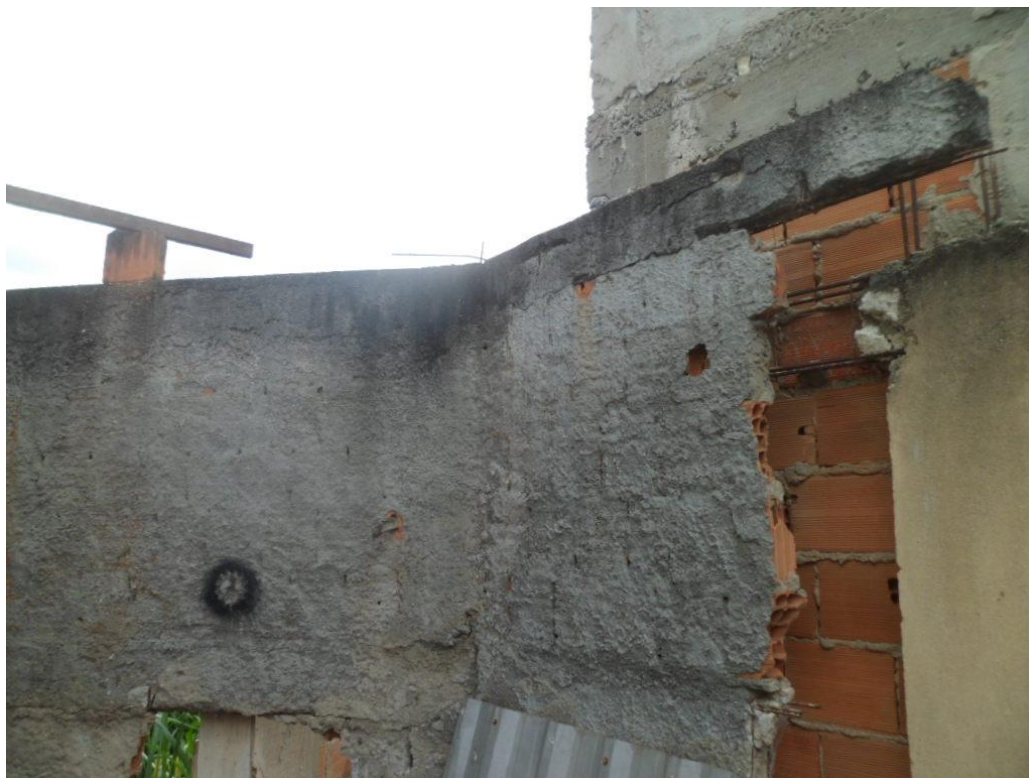
Foto 10 – Vigas deterioradas com ferragens expostas e sem amarração

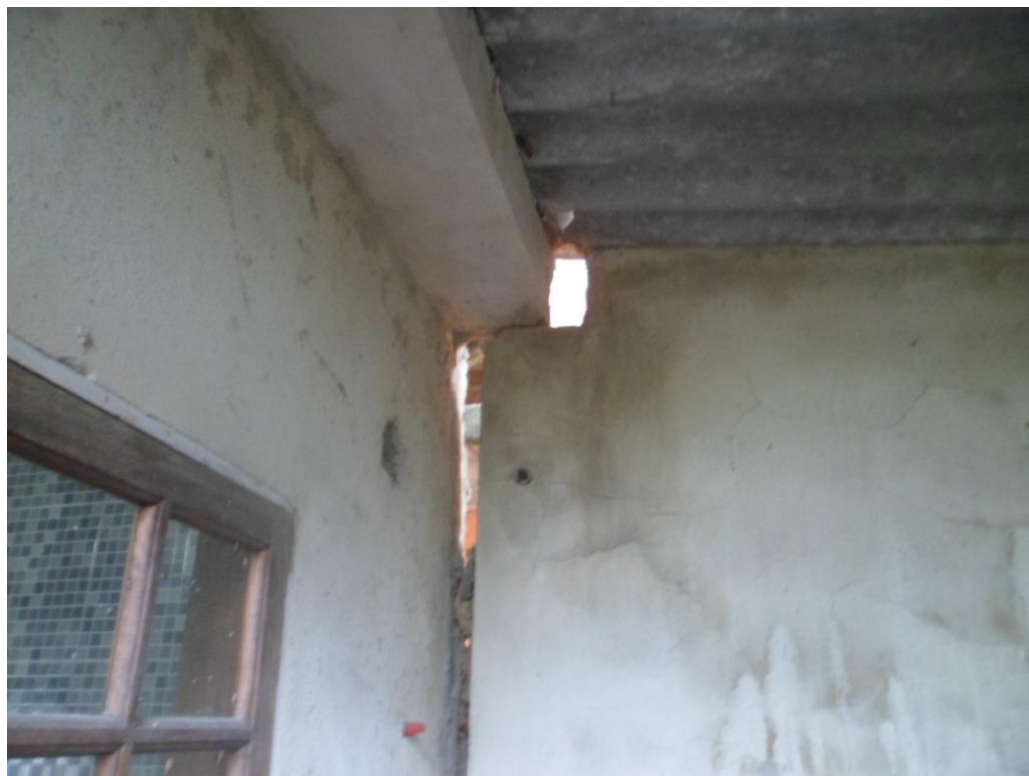
Foto 11 – Dilatação da estrutura de um anexo do imóvel (sem amarração)

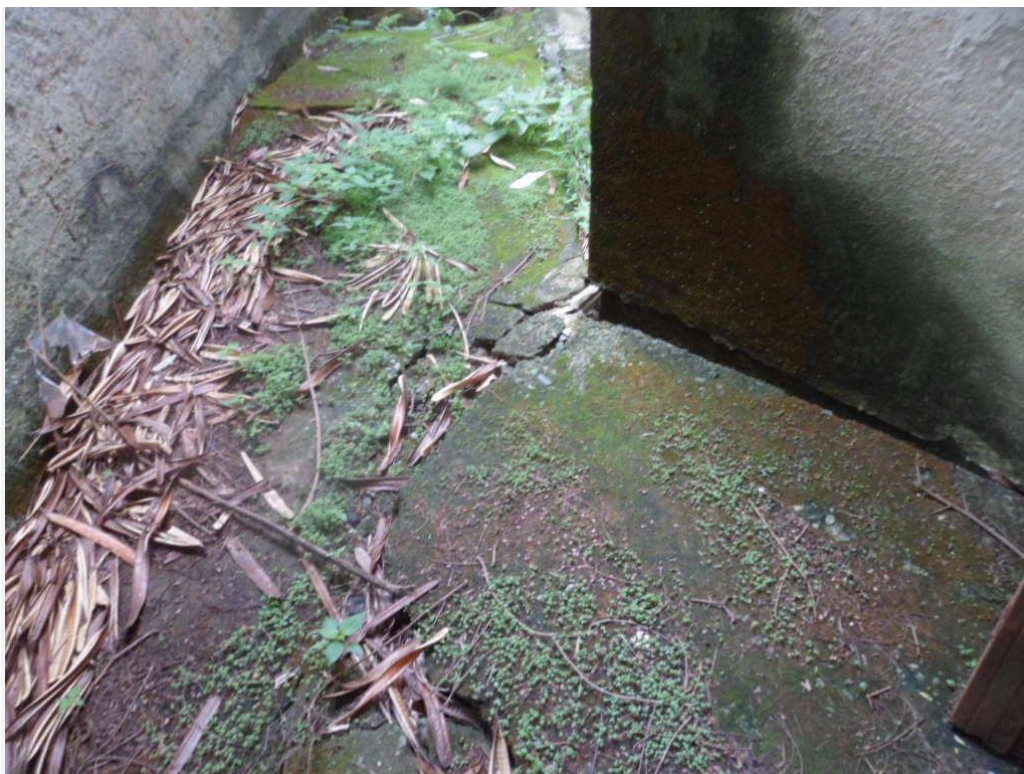
Foto 12 – Afundamento do piso próximo à coluna do imóvel

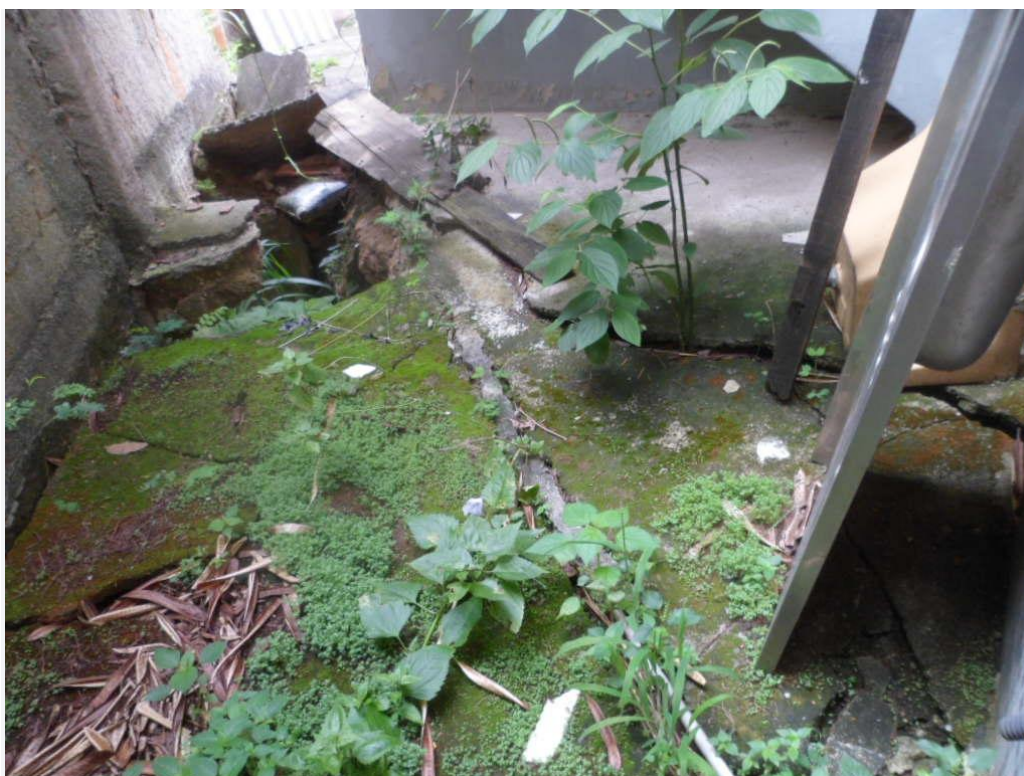
Foto 13 – Assoreamento de todo o piso nos fundos do terreno

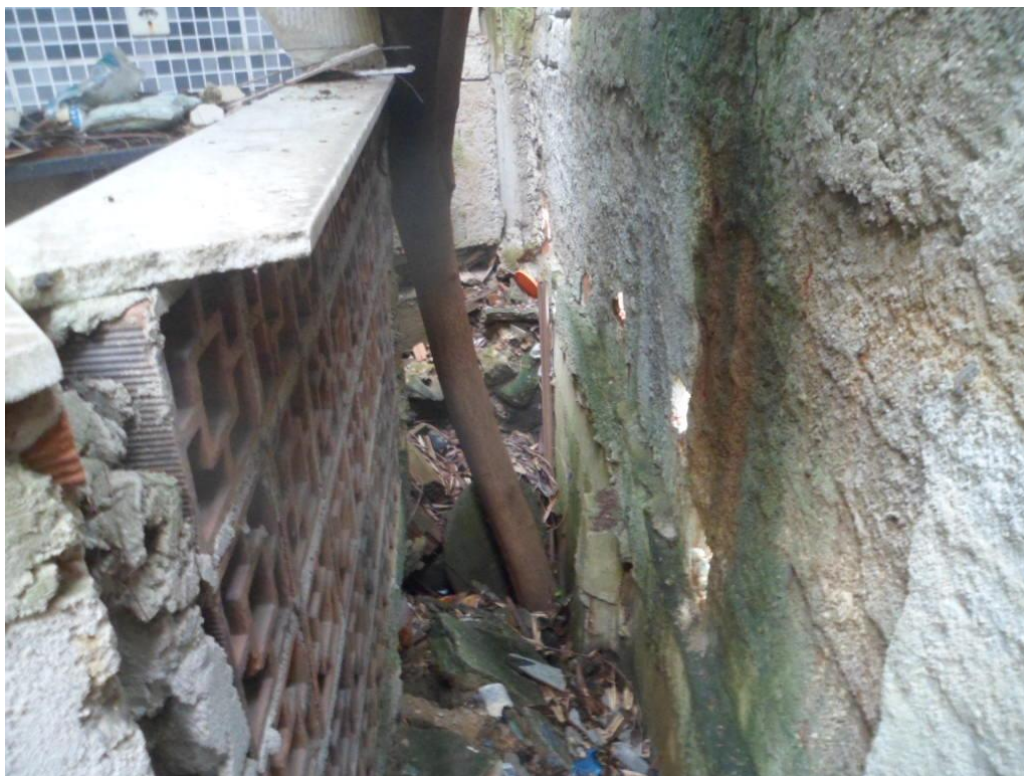
Foto 14 – Árvore que cresceu no buraco dentro do terreno

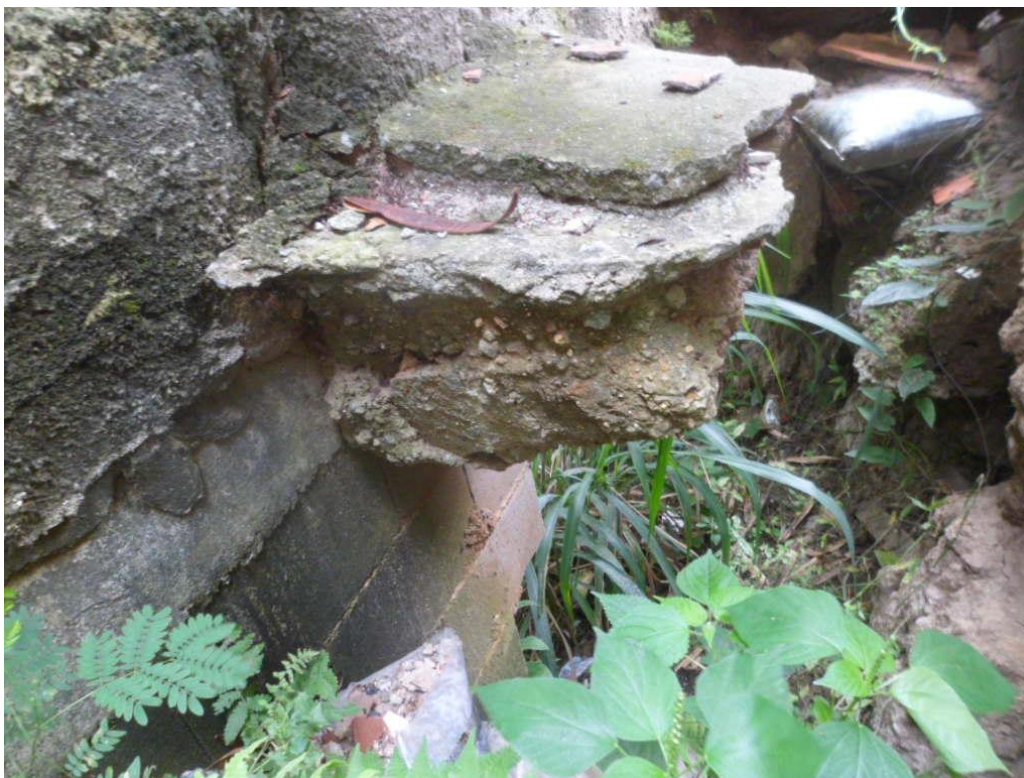
Foto 15 – Sapata do muro flutuando

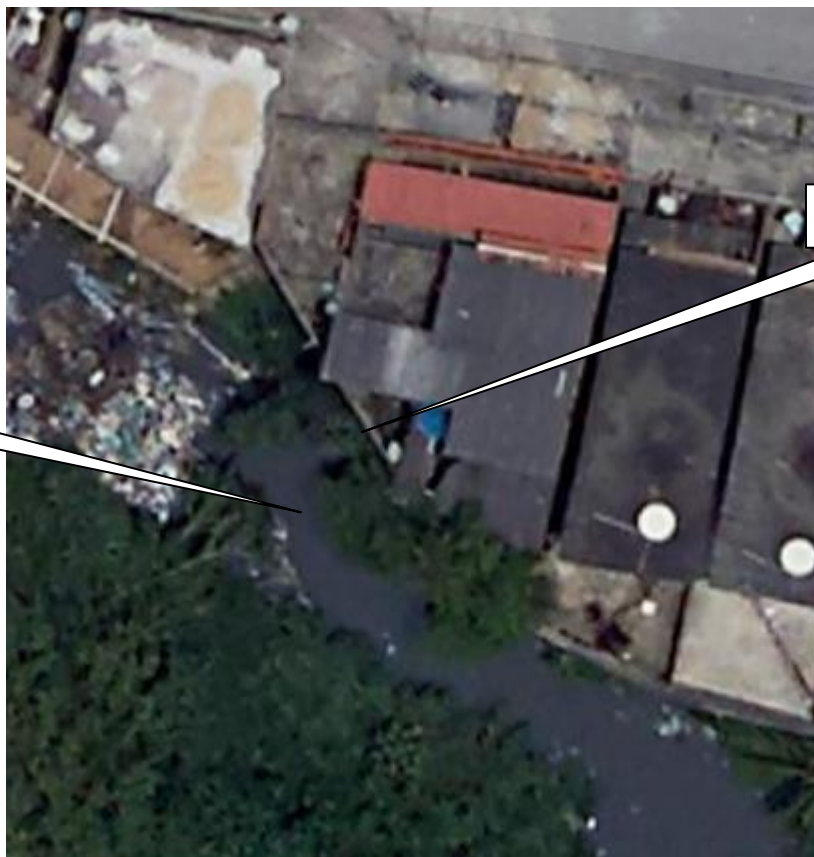
Muro da residência

Rio dos cachorros

Cachorros, totalmente assoreado, erosão avançando por baixo do muro, com muita vegetação bem próxima ao muro da reclamante.
