# **RELATÓRIO DE FISCALIZAÇÃO**

## **AGENERSA/CASAN Nº 56/2023**

### **Estação de Tratamento de Esgoto JACAREPIÁ**

**Saquarema / RJ**

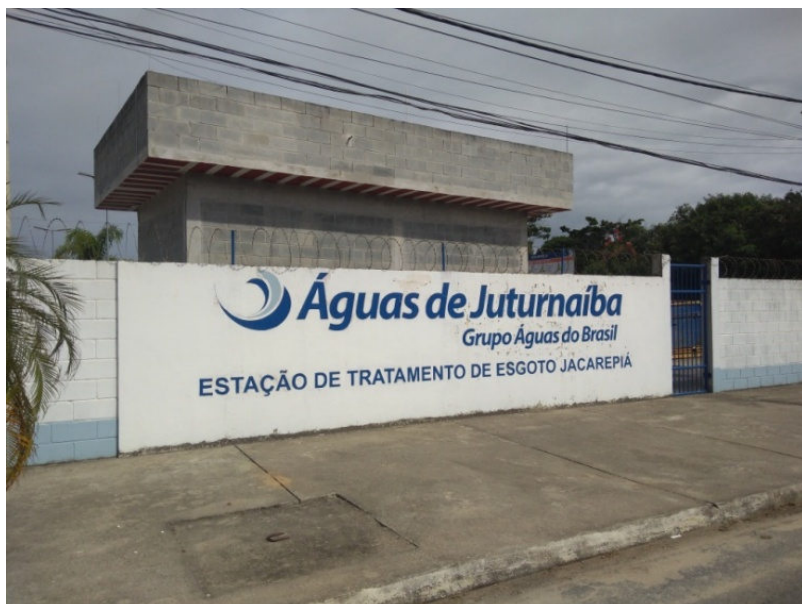
Foto 1 – Fachada da ETE Jacarepiá

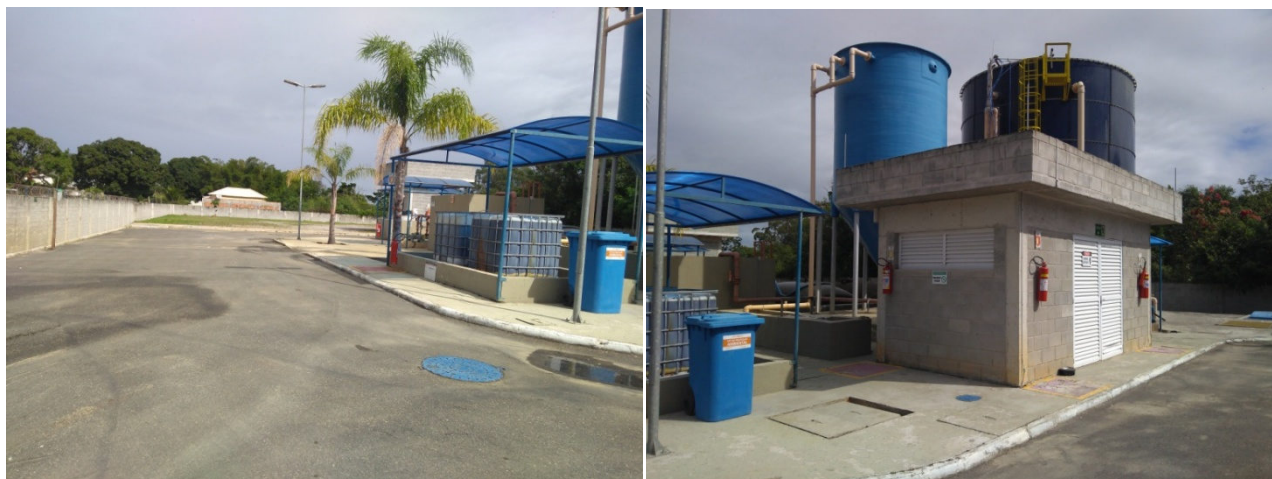
Foto 2 – Área interna da ETE Jacarepiá

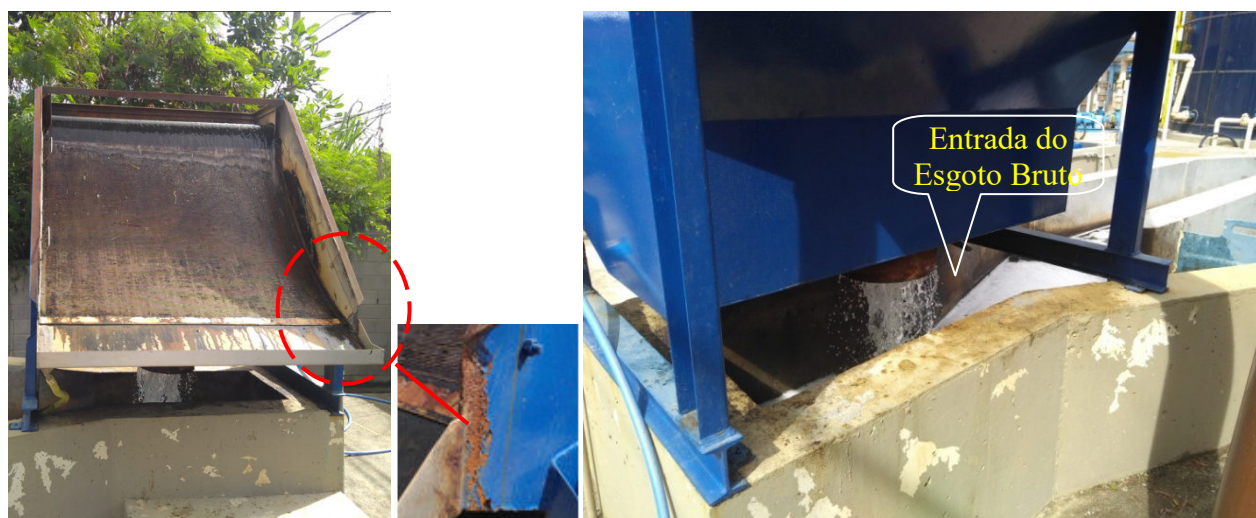
Foto 3 – Tratamento preliminar: entrada do esgoto bruto passando pelo gradeamento tipo peneira estática escalar com abertura em malha fina. (detalhe da corrosão já sinalizada no último relatório)

- Recuperar as partes corroídas da estrutura suporte do gradeamento (foto 3), fato já observado na última vistoria;
- Recomenda-se instalar sensor de nível ultrassônico na calha Parshall de entrada, para medir a vazão de entrada (foto 5), fato já observado na última vistoria;
- Apresentar laudos do monitoramento da ETE quanto ao seu afluente e efluente de esgotos, tendo em vista que os relatórios apresentados não incluem a ETE Jacarepiá.

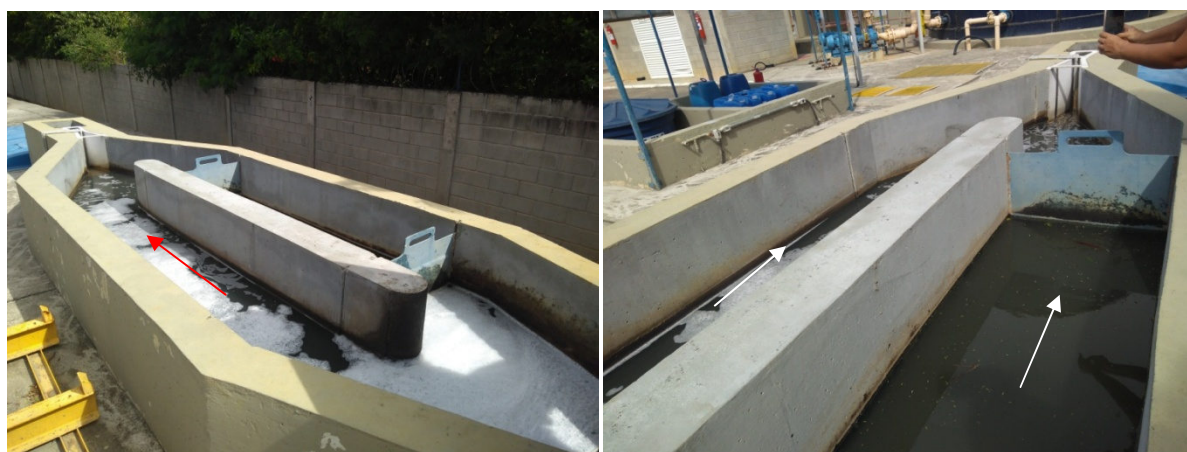
Foto 4 – Tratamento preliminar: desarenadores de limpeza manual

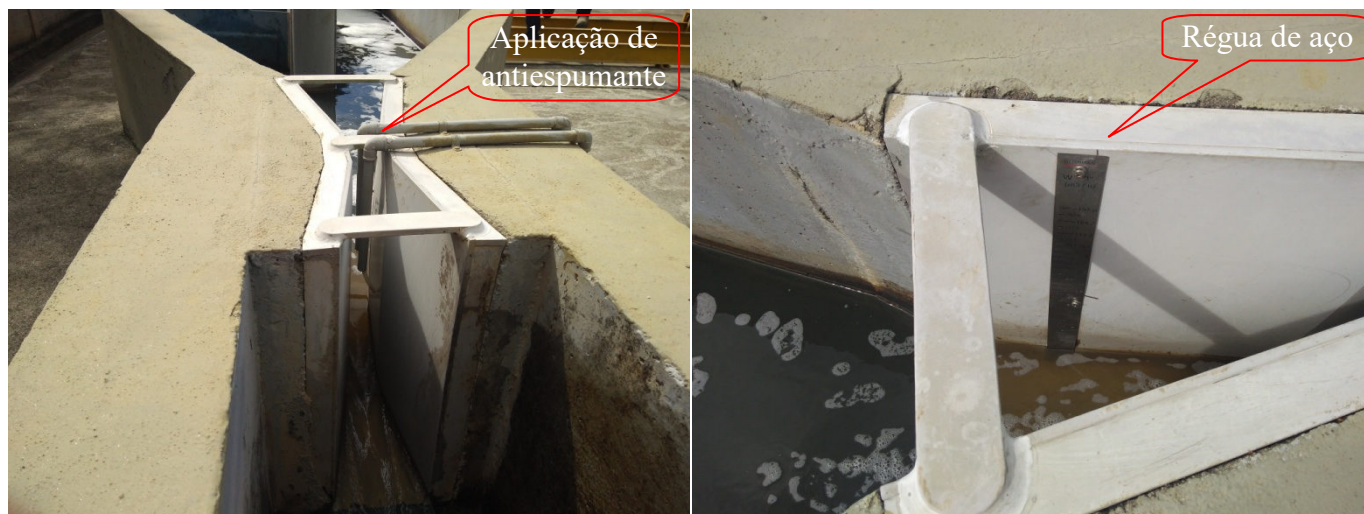
Foto 5 – Medidor de vazão da entrada tipo calha Parshall com régua em aço inox, **mas sem sensor ultrassônico**. Ponto de aplicação de antiespumante na garganta da calha

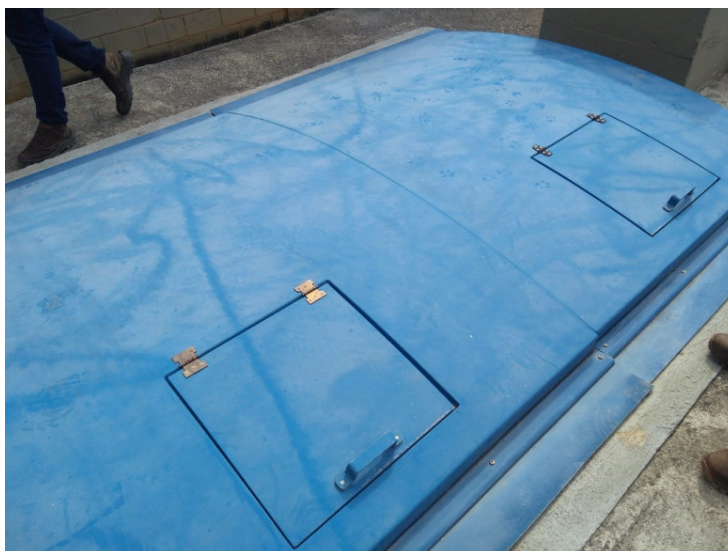
Foto 6 – Tanques com escotilha, caixa de gordura

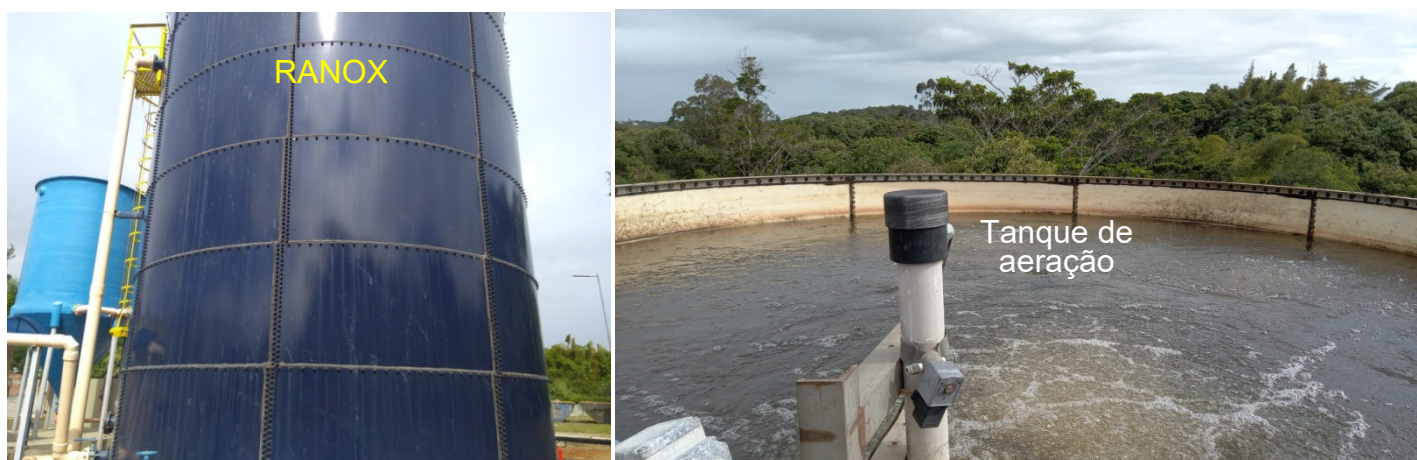
Foto 7 – Tratamento secundário: reator compacto anóxico (parte inferior) e aeróbico (parte superior) – RANOX (vistas laterais e superior)

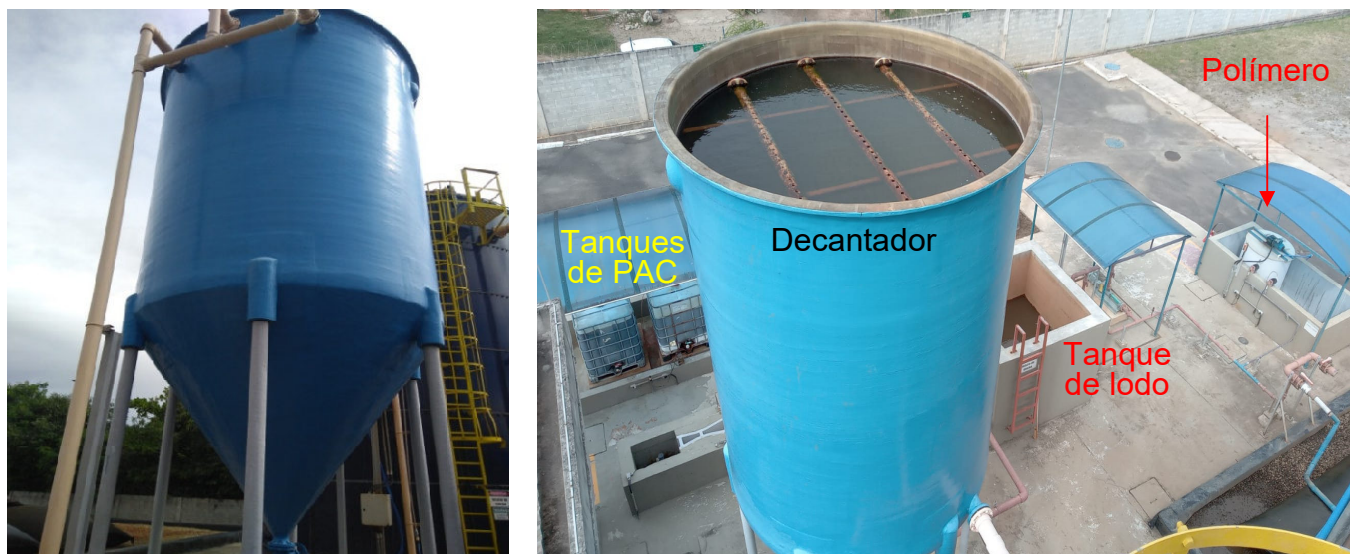
Foto 8 – Decantador secundário tipo lamelar (vistas laterais e superior)

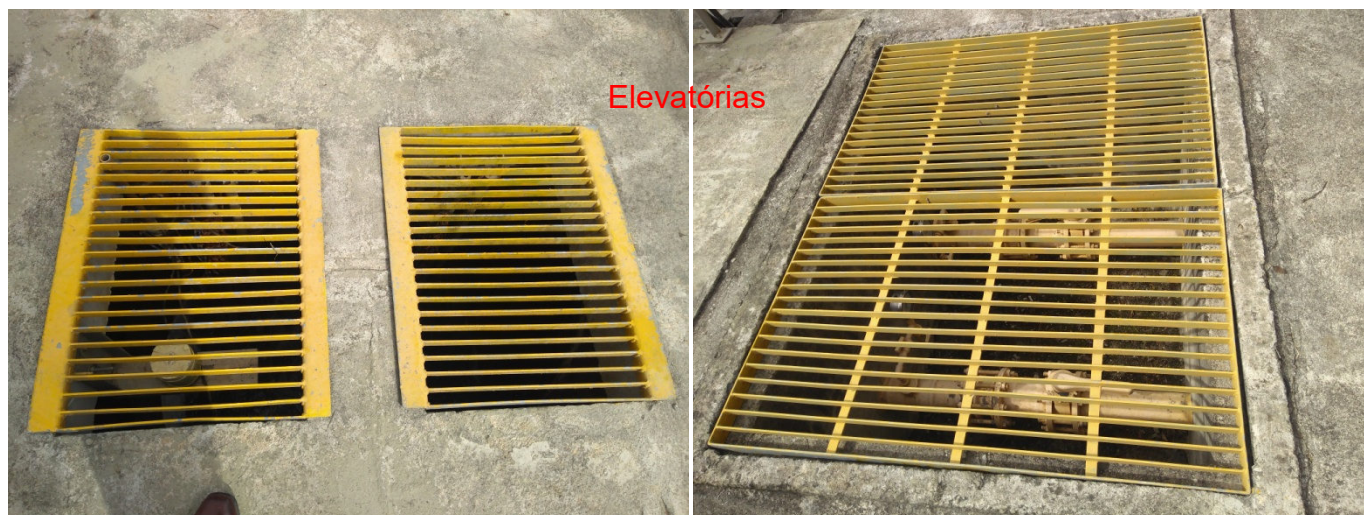
Foto 9 – Elevatória de esgoto pré-tratado com bombas submersíveis

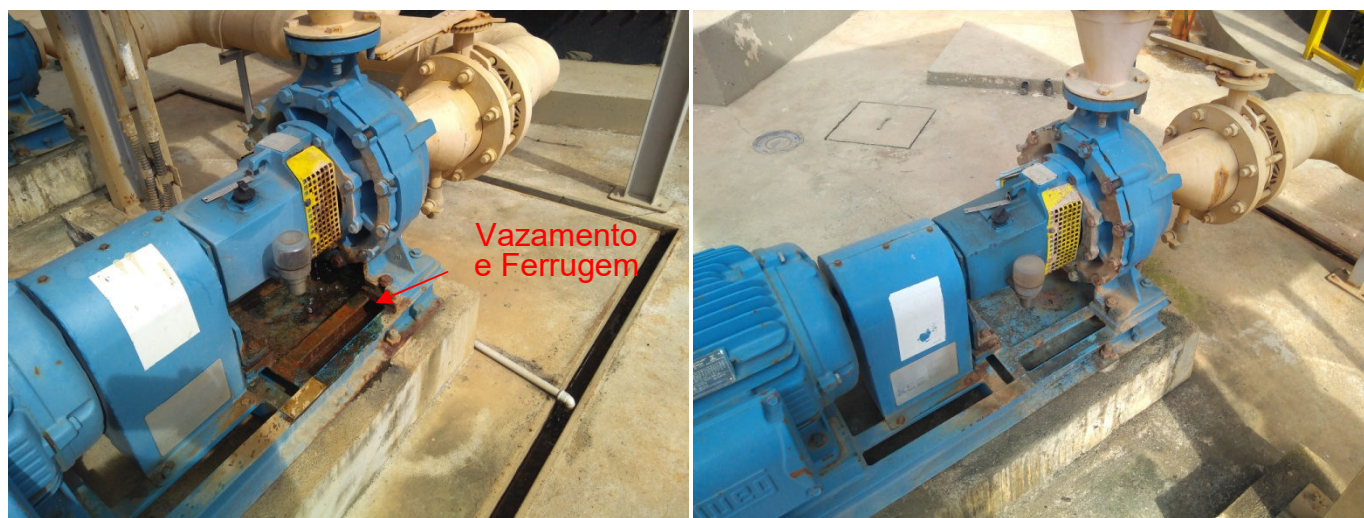
Foto10 – Bombas da elevatória de recirculação de esgotos para o reator RANOX (vazamento e ferrugem na base)

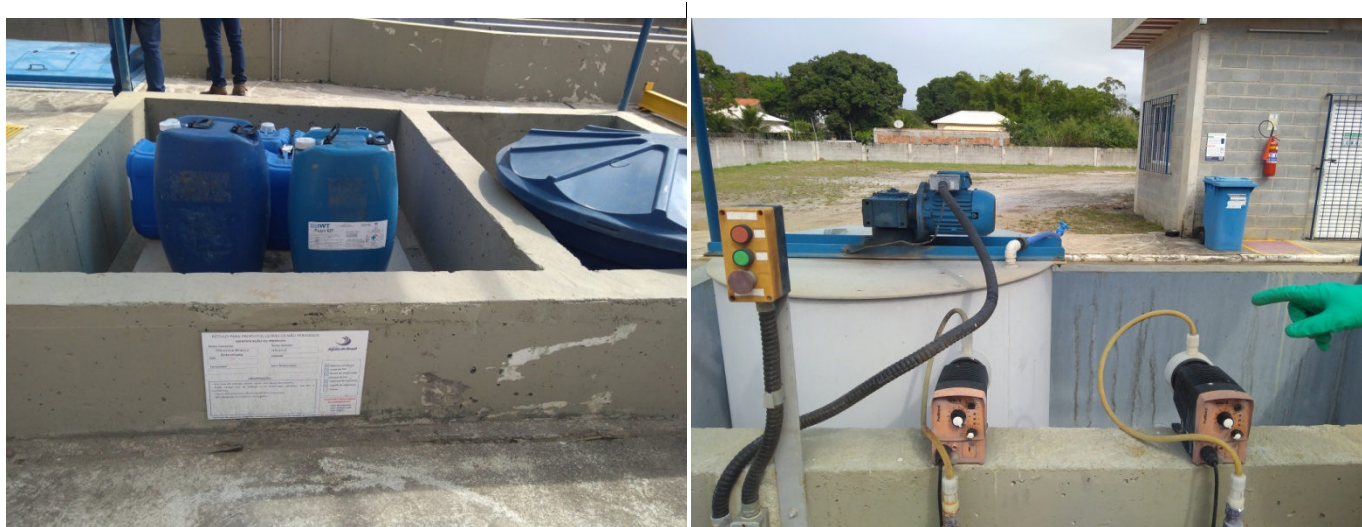
Foto 11 – Tanques de produtos químicos: antiespumante (imagem da esquerda) e mistura com dosagem de polímeros para secagem do lodo (imagem da direita)

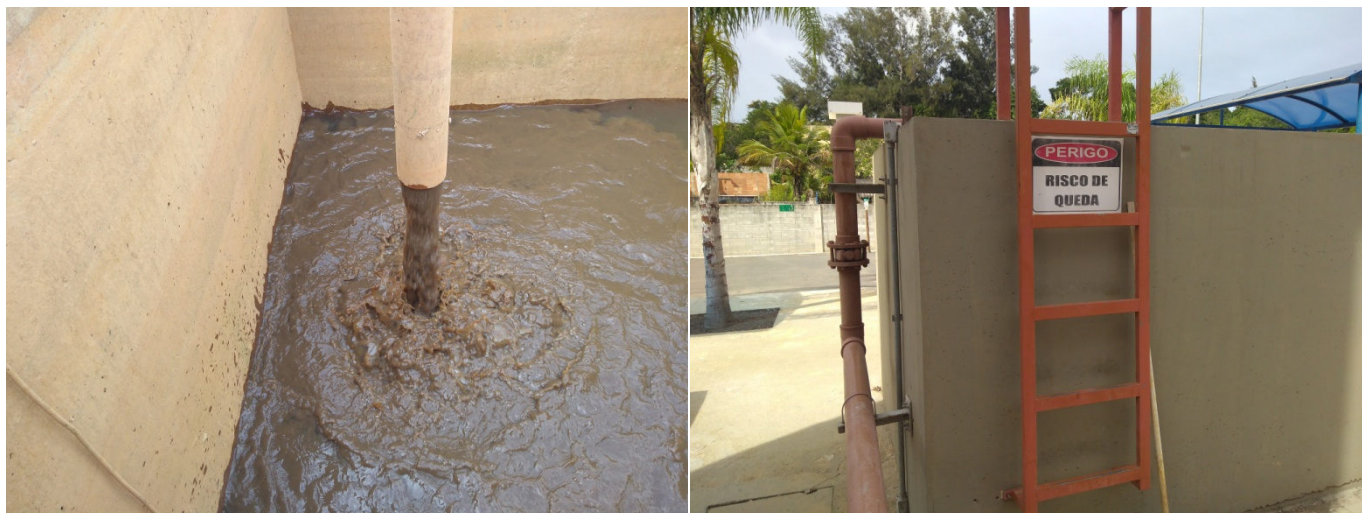
Foto 12 – Tanque de lodo (adensador), advindo do decantador

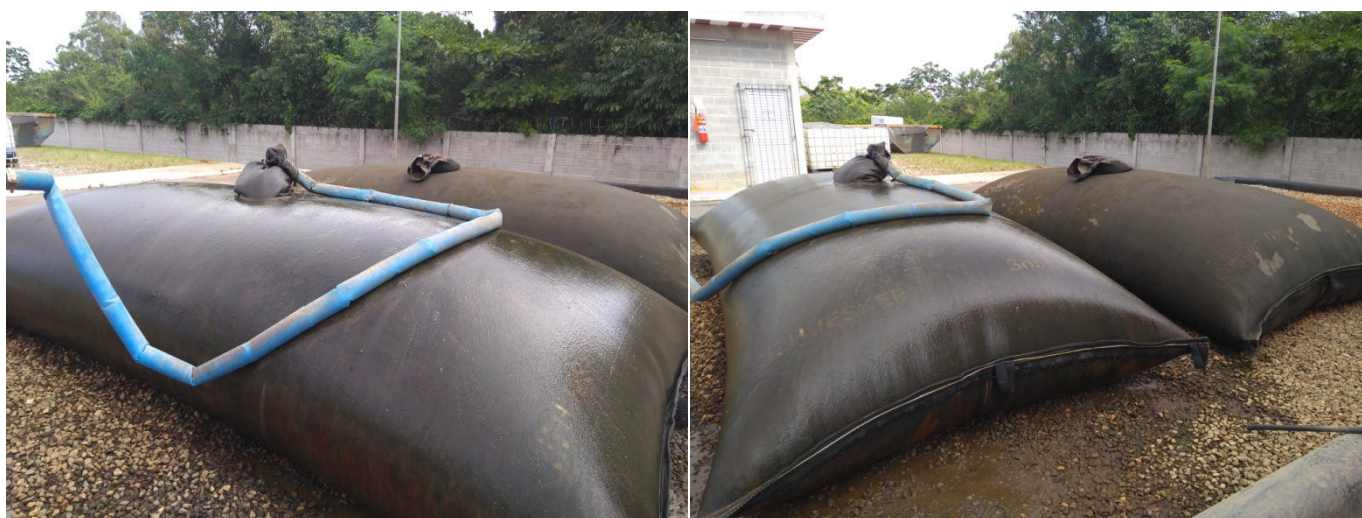
Foto 13 – (geobags) para realizar sua desidratação do lodo

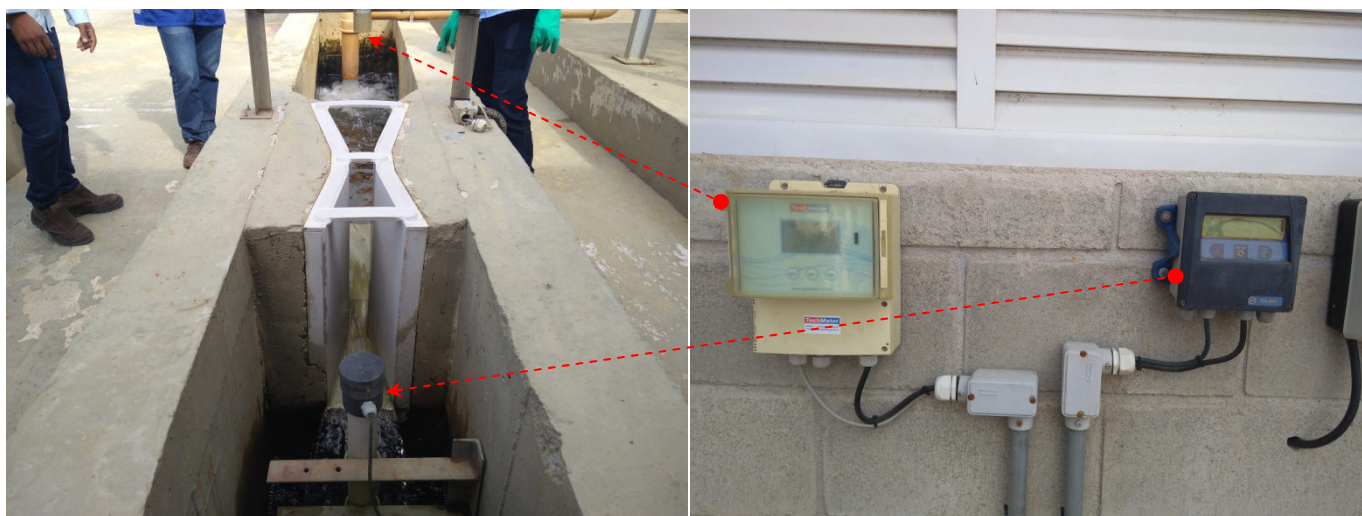
Foto 14 – Medidor de vazão de saída do efluente tratado com sensor ultrassônico e de pH (vazão instantânea =  $Q_{\text{inst}} = 5,395 \text{ L/s}$  e  $\text{pH} = 8,56$ )

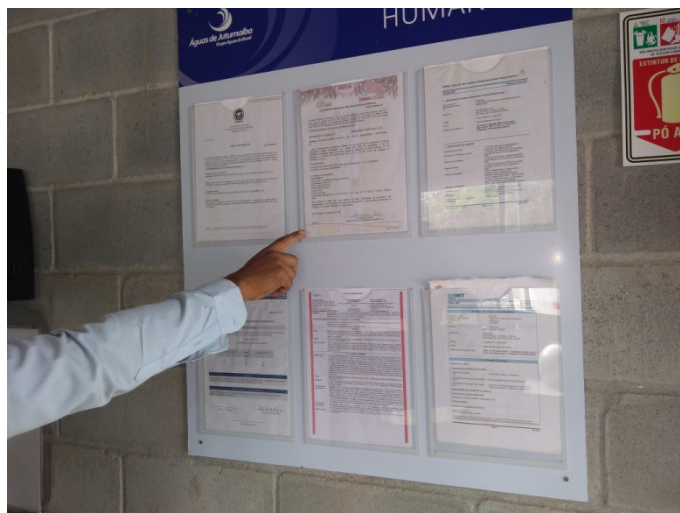
Foto 15 – Fichas operacionais dos produtos químicos (imagens menores), Outorga de uso dos Recursos Hídricos e Licença de Operação (LO IN 011457 válida até 11/02/2028), todas afixadas na sala do operador

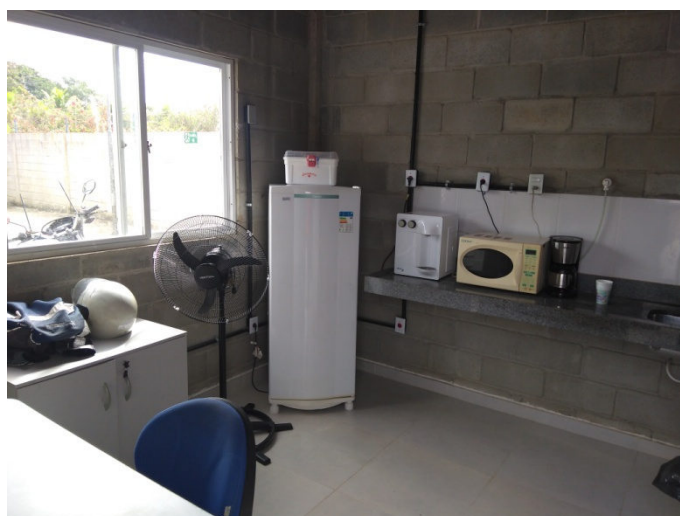
Foto 16 – Instalação de apoio, sala do operador

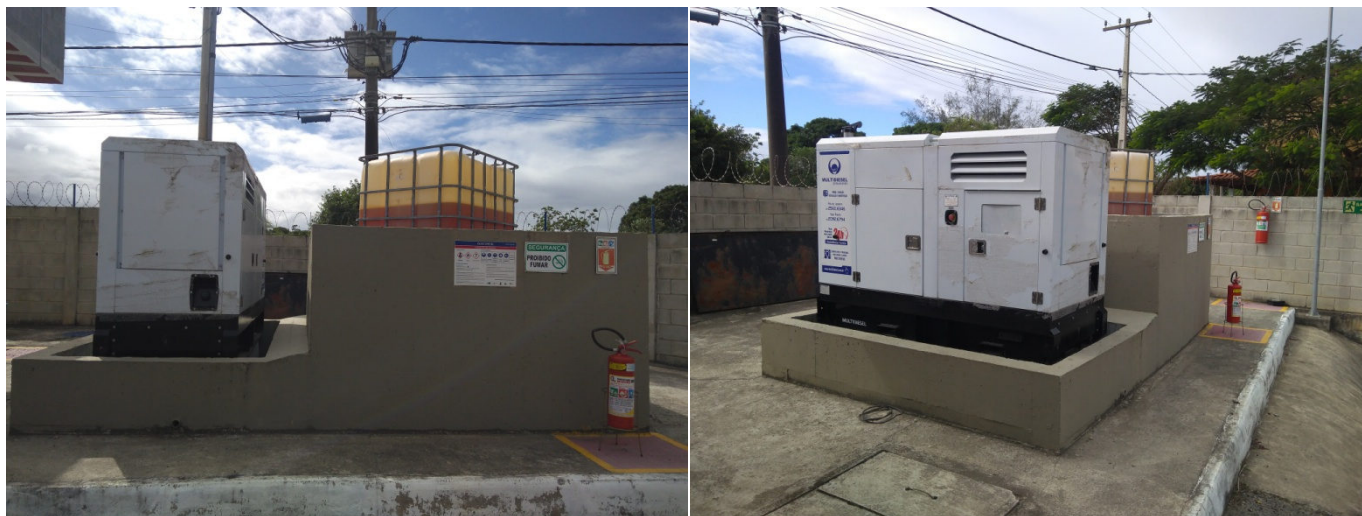
Foto 17 – Gerador, reservatório de combustível diesel e baia de contenção

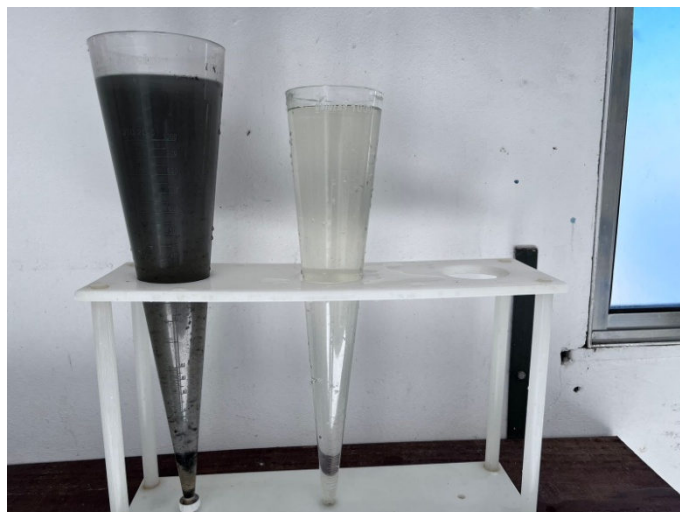
Foto 18 – Amostras dos esgotos bruto e tratado

Visualmente, infere-se que os afluentes brutos e os efluentes finais tratados estão dentro dos padrões aceitáveis pelas normas técnicas em vigor, pela baixa concentração dos efluentes de entrada e saída no momento da visita. No entanto, devem ser apresentados laudos da qualidade dos efluentes tratados da ETE para ratificar tal situação.
