# **RELATÓRIO DE FISCALIZAÇÃO**

## **AGENERSA/CASAN Nº 65 /2022**

### **Unidade de Tratamento Lavras**

**Rio Bonito / RJ**

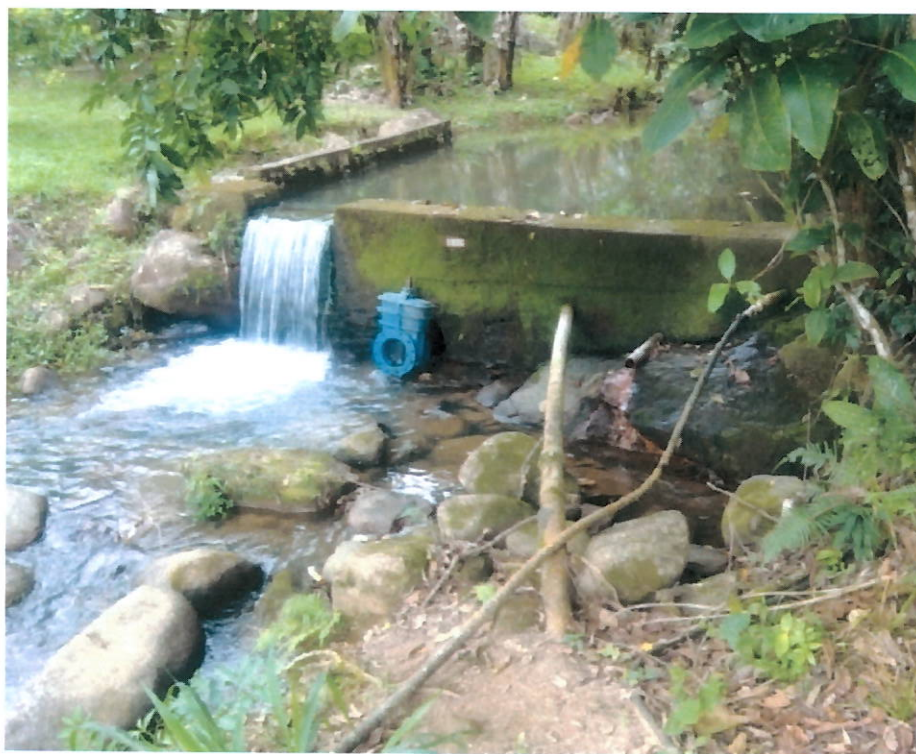
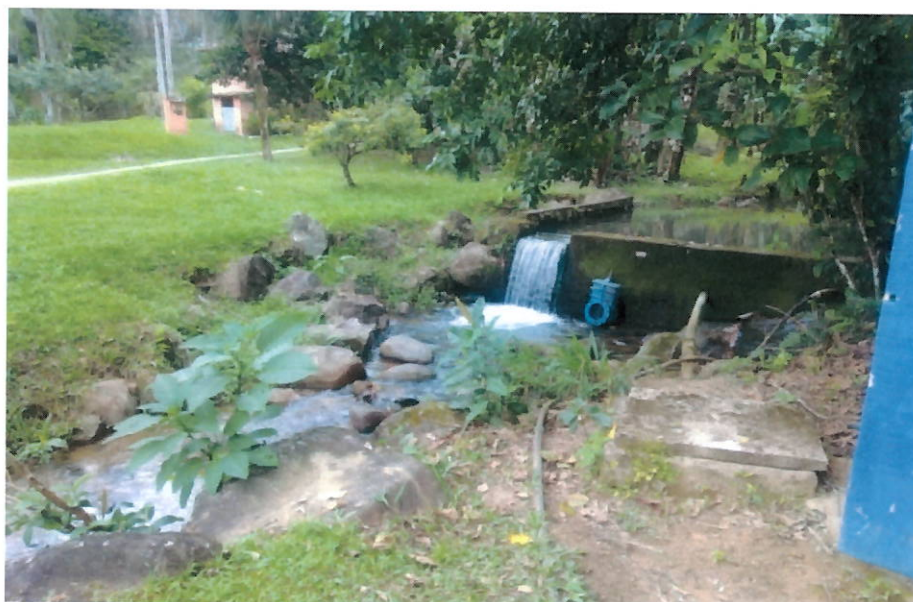
Consiste em uma barragem feita no rio Lavras (fotos 04 e 05), no interior do citado sítio, de onde parte uma tubulação tronco. Pode-se ver nas mesmas fotos uma válvula com diâmetro de 200 mm, na parte inferior da barragem, cujo a função é para descarga da Unidade.

Foto 04 – Barragem do rio Lavras

Foto 05 – Barragem do rio Lavras

- a) Realizar descargas freqüentes na válvula da barragem, visando não obstruir a saída da mesma (fotos 04 e 05);
- b) Substituir a porta de acesso da casa de química devido ao estado de deteriorização (fotos 15 e 16);
- c) Colocar fechaduras ou trincos na porta de acesso a casa de química (fotos 15 e 16);
- d) Colocar tela de proteção nas janelas da casa de química o (fotos 17 e 18);
- e) Identificar e proteger o entorno da captação;
- f) Instalar suportes adequados nas tubulações;
- g) Instalar energia elétrica na Unidade de Tratamento;
- h) Construção de dique de proteção para contenção, caso haja, vazamento dos produtos químicos;

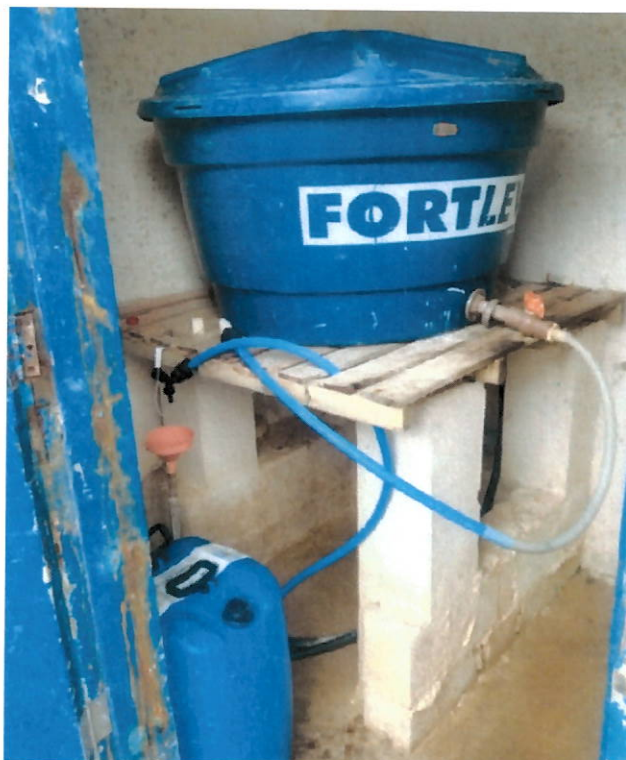
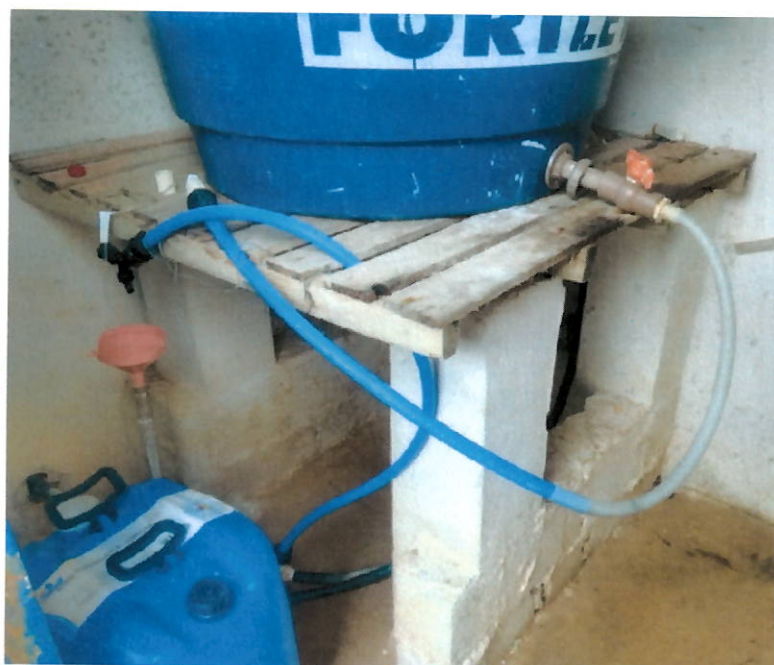
A casa de química (fotos 08 e 09) é composta por um reservatório onde é colocado o cloro (fotos 06 e 07), e de uma tubulação, que parte deste reservatório (fotos 06 e 07), que conduzirá o cloro para o dosador (fotos 12 e 13). Este por sua vez, injeta diretamente o cloro na tubulação tronco citada acima (fotos 10 e 11). O tratamento da água é feito apenas com a cloração. Conforme informação do senhor Carlos Kerley Lima de Andrade, Líder de Tratamento da Região Metropolitana 1, a dosagem de cloro é verificada diariamente, através de coletas na tubulação tronco (foto 14).

Foto 06 – Reservatório onde é colocado o cloro e tubulação que leva o cloro até o dosador

Foto 07 – Reservatório onde é colocado o cloro e tubulação que leva o cloro até o dosador

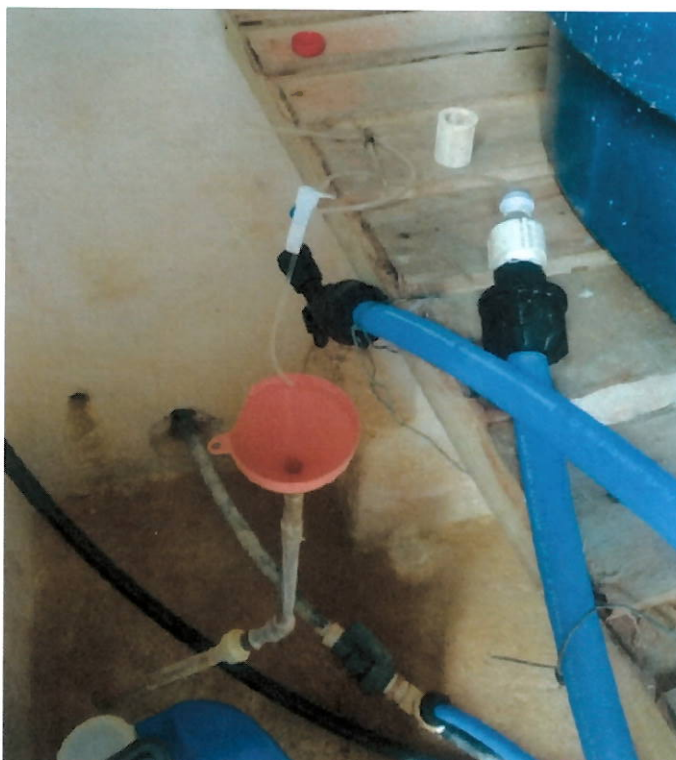
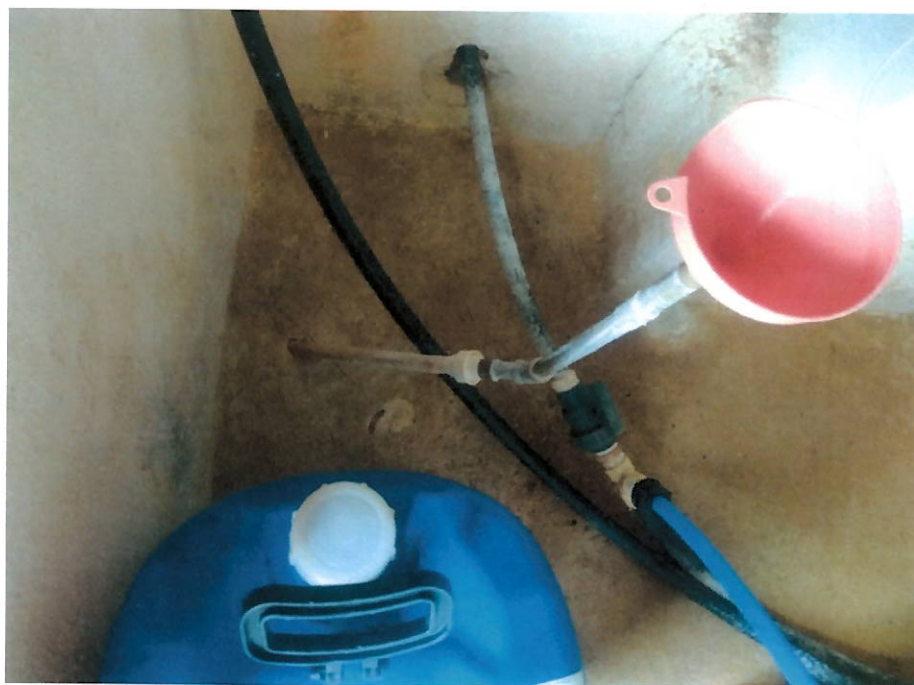
Foto 10 – Cloro injetado diretamente na tubulação tronco através de uma tubulação de 1/2"

Foto 11 – Cloro injetado diretamente na tubulação tronco através de uma tubulação de 1/2"

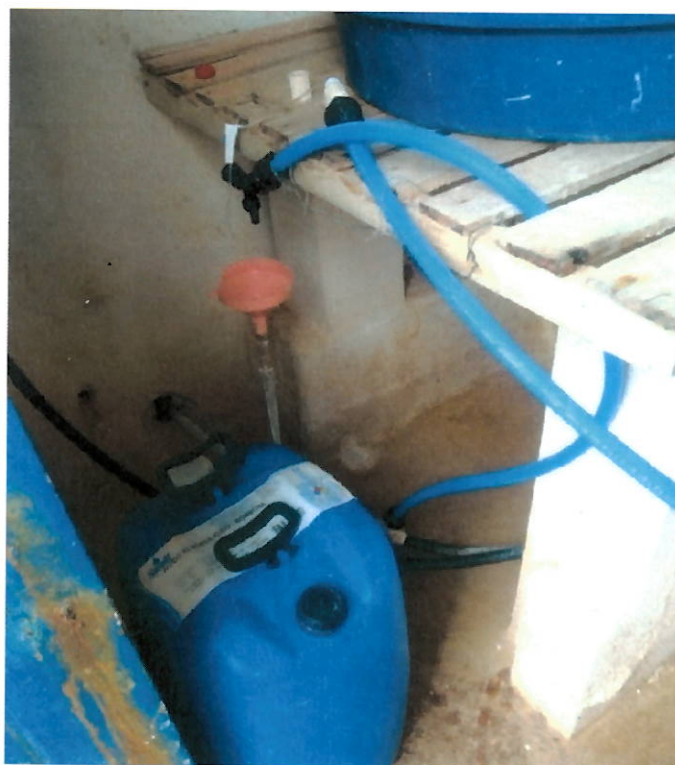
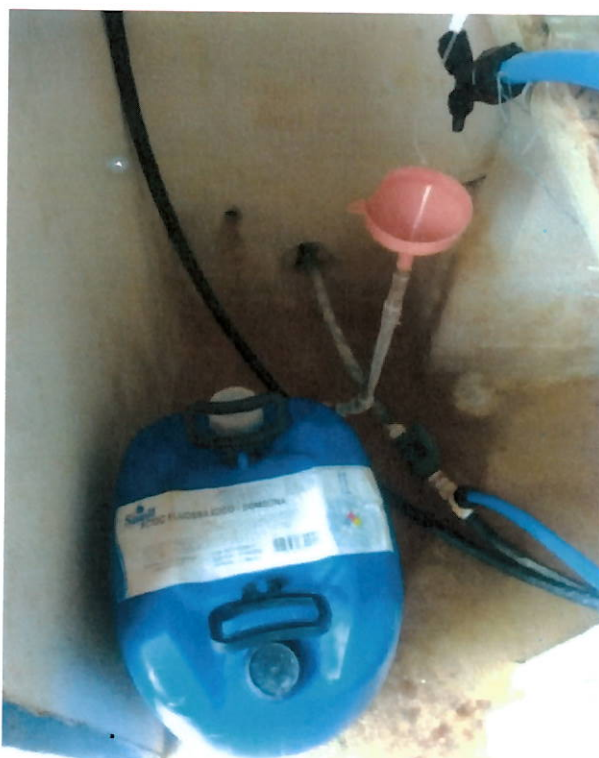
Foto 12 – Dosador de cloro

Foto 13 - Dosador de cloro

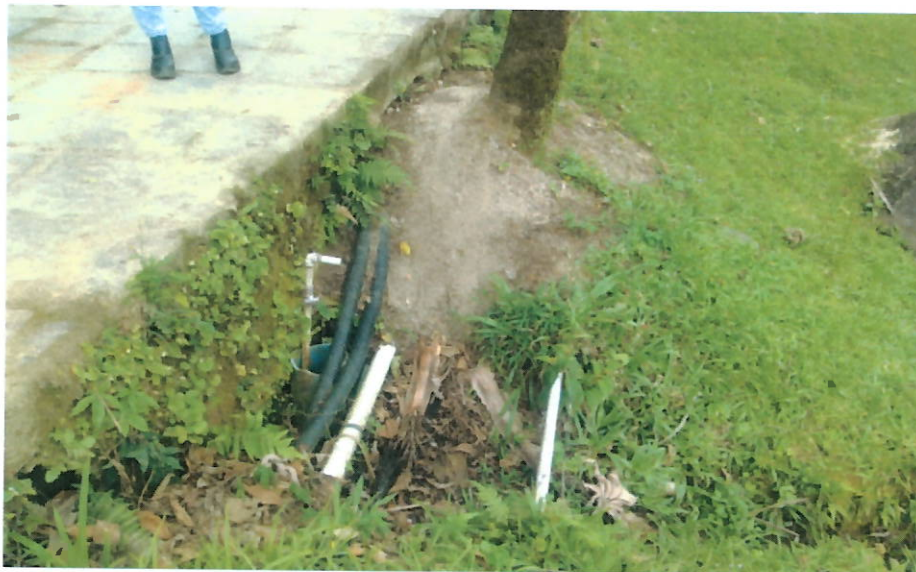
Foto 14 - Ponto para coleta para verificar dosagem de cloro

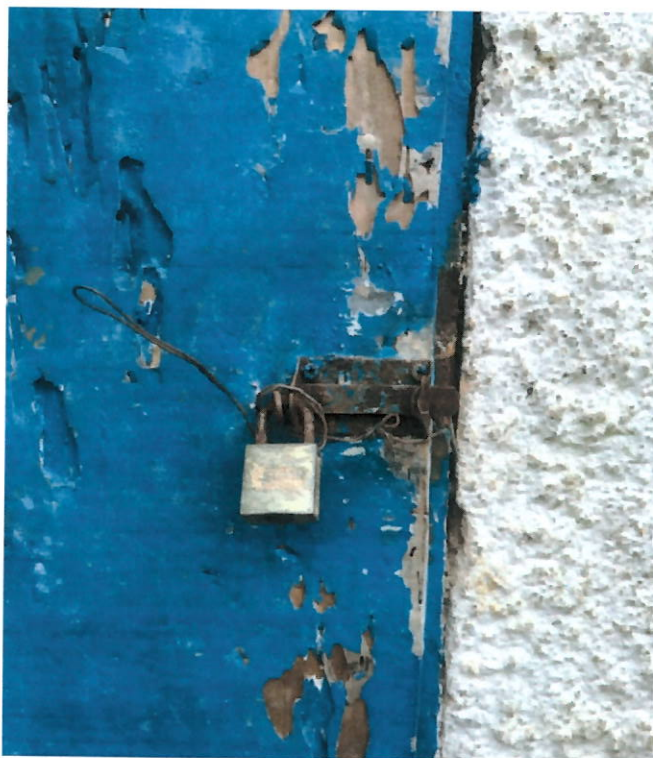
Como pode ser observado na foto 15, tirada na data de 14/09/2022, muito provavelmente, a casa de química não é aberta já algum tempo, devido o cadeado está enferrujado, o arame bem amassado e principalmente o trinco com ferrugem na parte que une a porta e o caixão da porta. Nova foto foi tirada na data de 21/09/2022 (foto 16), e podemos observar que o cadeado, o arame e parte do trinco foram retirados. Foi colocado um lacre amarelo, visando o fechamento da porta.

Foto 15 - Porta da entrada da casa de química com cadeado, arame e trinco  
(foto tirada em 14/09/2022)

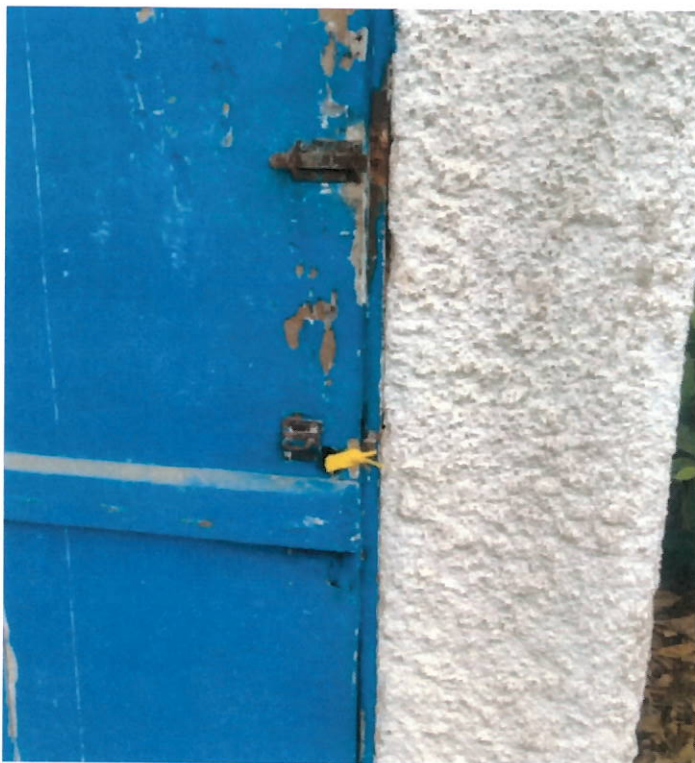
Foto 16 - Porta da entrada da casa de química sem o cadeado, arame e parte do trinco  
(foto tirada em 21/09/2022)

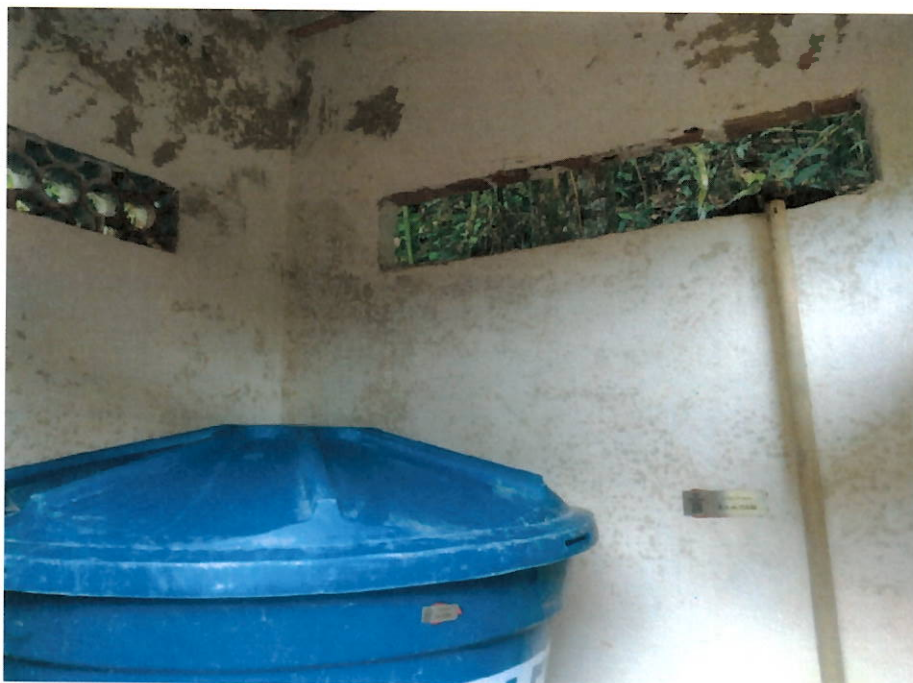
Ainda em relação à casa de química existem três janelas de ventilação. Duas delas estão sem a proteção de tela (foto 17 e 18) e apenas a terceira está com a tela (foto 19).

Foto 17 – Janela de ventilação, sem proteção, situada na casa de química

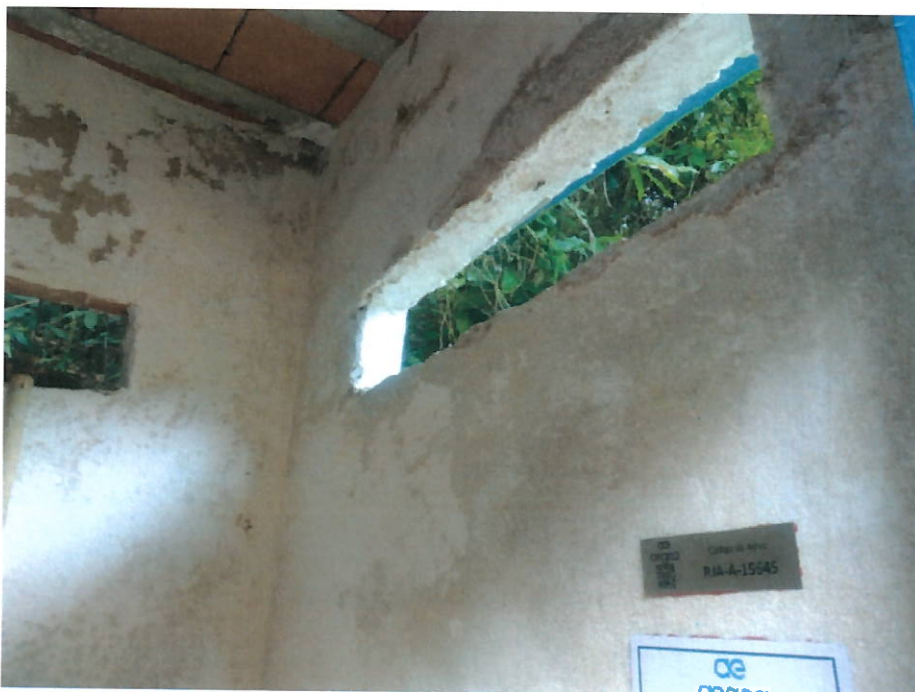
Foto 18 – Janela de ventilação, sem proteção, situada na casa de química

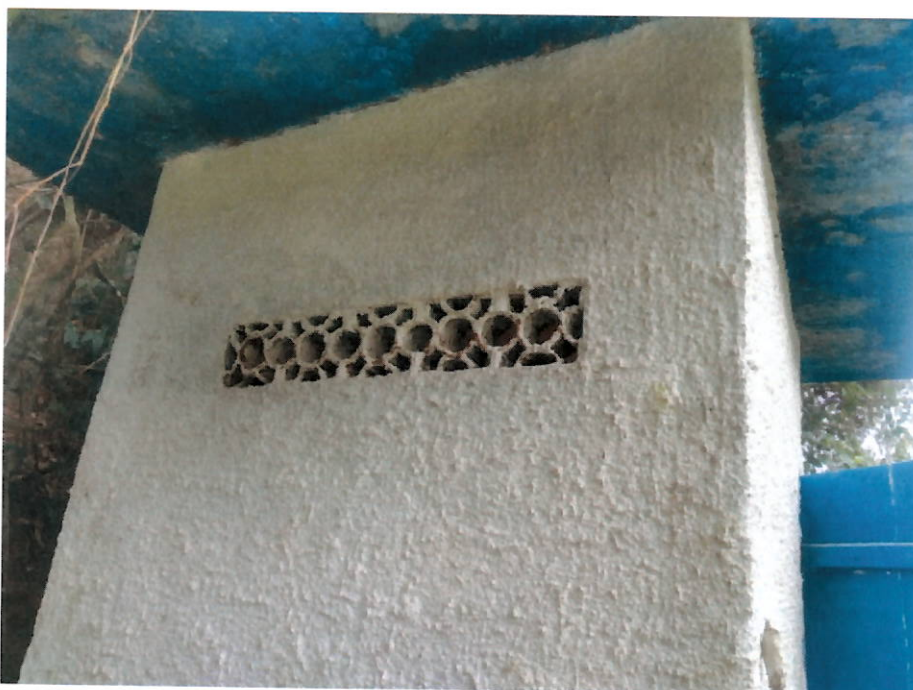
Foto 19 – Janela de ventilação, com proteção, situada na casa de química
