| <b>1-RF CASAN Nº:</b><br>068/2023 | <b>2-Data da Fiscalização:</b><br>22/06/2023 | <b>3-Concessionária Fiscalizada:</b><br>RIO+SANEAMENTO |
| <b>4-Endereço da Fiscalização:</b><br>Rua das Hortências nº1313 | <b>5-Bairro(s):</b><br>Arrozal | <b>6-Município:</b><br>Piraí-RJ |
| <b>7-Objetivo da Fiscalização:</b><br>Descrever e detalhar as condições operacionais do sistema de abastecimento de Águado Município de Vassouras, a cargo da Concessionário RIO+ SANEAMENTO.<br>A ação de fiscalização direta foi realizada por fiscais credenciados, visando determinar o grau de conformidade do sistema auditado. | | |

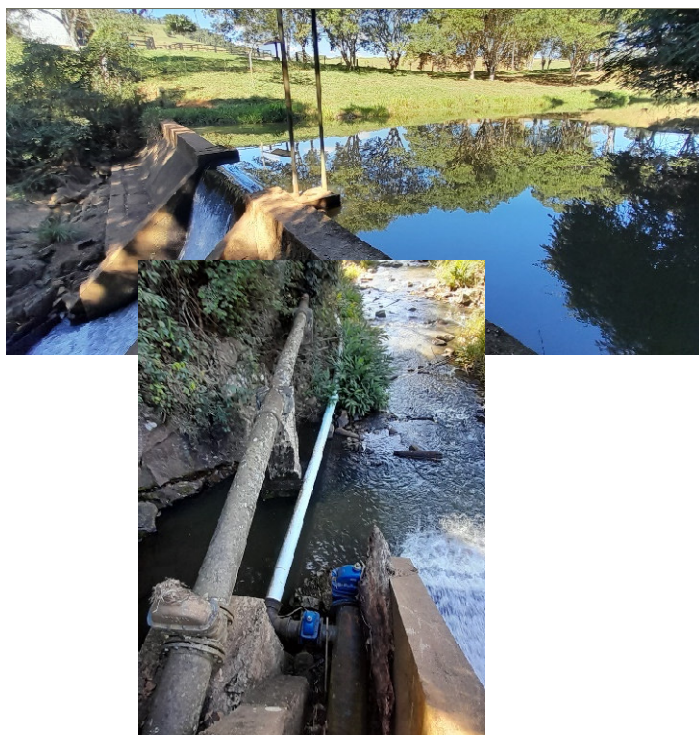
### **FOTO 1**

- 01. Falta placa de identificação.
- 11. Manuais indisponíveis no local.
- 12. Ausência de extintores de incêndio.

Ausência da placa de identificação da Captação

Barragem / Captação

- Instalar placa de identificação

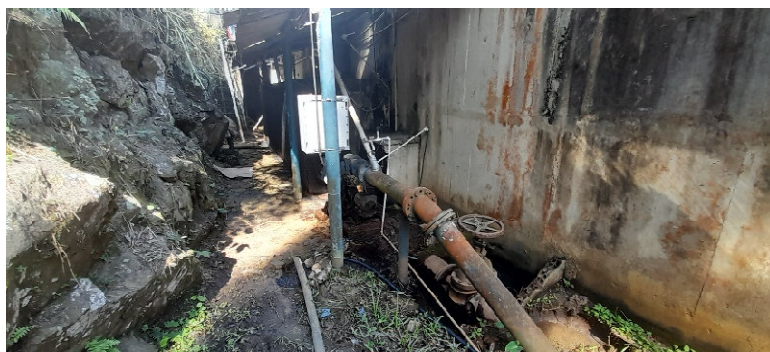
**FOTO 4**

- 09.** Não há tratamento para o lodo gerado;
- 11.** Falta de guarda-corpo na região de filtros;
- 16.** dique de contenção para reservatórios de polipropileno;
- 26.** Iluminação na região da EEAT;
- 28.** Vazamentos no conjunto eletrobomba;
- 29.** Instalações necessitam melhorias;

Necessidade de melhorias

EEAT apoio na distribuição

- Atender a boas práticas de engenharia

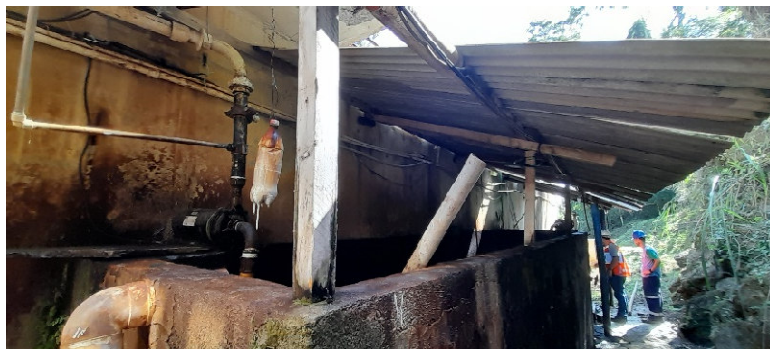
**FOTO 5**

**Má instalações**

Tanque de contato

- Atender a normas devidas e boas práticas de engenharia

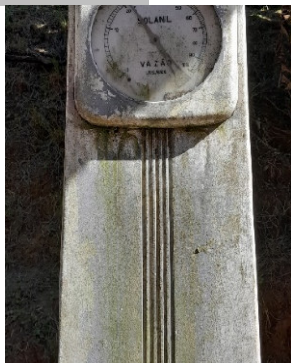
**FOTO 9**

Normalmente, a medição da vazão da água seria realizada por meio do sistema de calha Parshall. No entanto, é importante mencionar que o referido sistema se encontra inoperante, impossibilitando a leitura precisa da vazão de chegada.

Medidor de vazão inoperante

Área externa da eta

- Determinar método de leitura de vazão para chegada de água

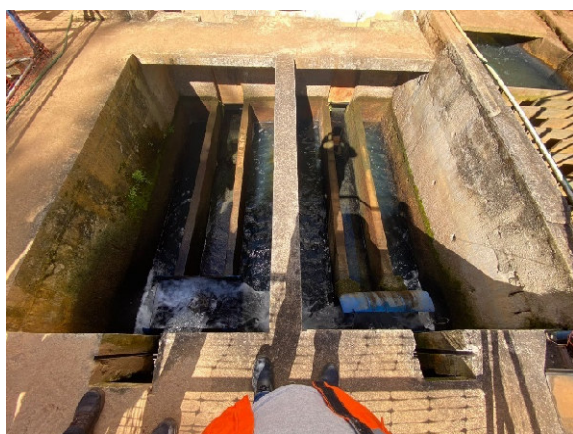
**FOTO 12**

Não possui guarda-corpo

Local  
Filtros

- Instalação de guarda-corpo

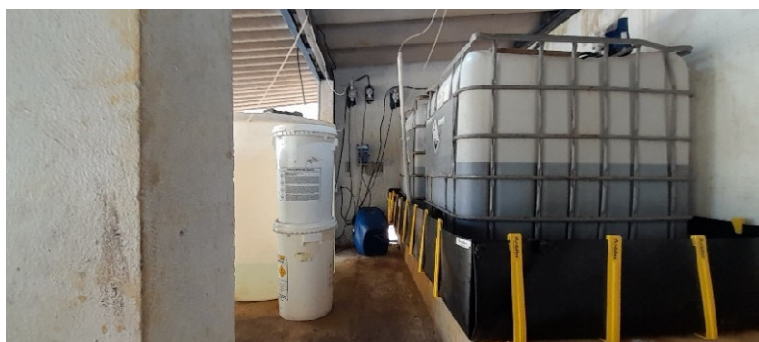
**FOTO 13**

Tanque de polipropileno falta dique de contenção

Área externa da ETA

- Instalar dique de contenção

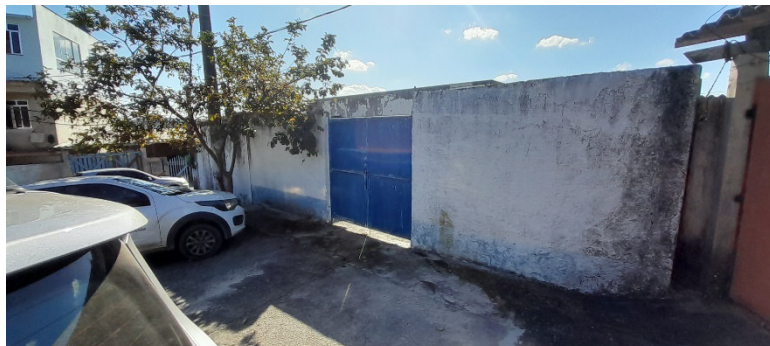
**FOTO 14**

Com diversos pontos de descascamentos em suas paredes demonstra a necessidade de pintura, não possui extravasor e notadamente visualizado no ato da vistoria, pois a parte superior se encontrava encharcada. A tampa com improvisos de madeira não lacrando o reservatório e não conta com dutos de respiro e para-raios.

- 03. Não possui o equipamento;
- 06. Falta de extravasor;
- 07. Diversos locais necessitando de pintura;
- 11. Não instalado;

Falta placa de identificação

Reservatório de distribuição principal de arrozal

- Instalação de placa de identificação
- Atender normas vigentes para reservatórios

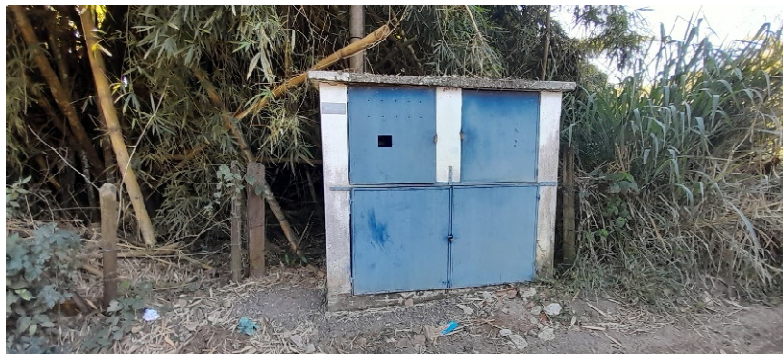
### FOTO 15

Eletrobomba de 6 cv modelo Thebe ths-18 com partida trifásica direta, diâmetro de 2 polegadas na sucção e recalque. As pressões aferidas no ato da vistoria foram de recalque 68 mca, coluna d'água 64 mca, pressão de retaguarda não foi obtida pela configuração do booster com regime de trabalho de 24 horas e recalque realizado diretamente em rede de abastecimento.

Booster do Trapiche

Para potências acima de 5cv faz se necessário um modelo de partida elétrica indireta.

- Atender a NR 10 – Serviços em Eletricidade;
- Atender a NBR 5410 – Instalações Elétricas de Baixa Tensão

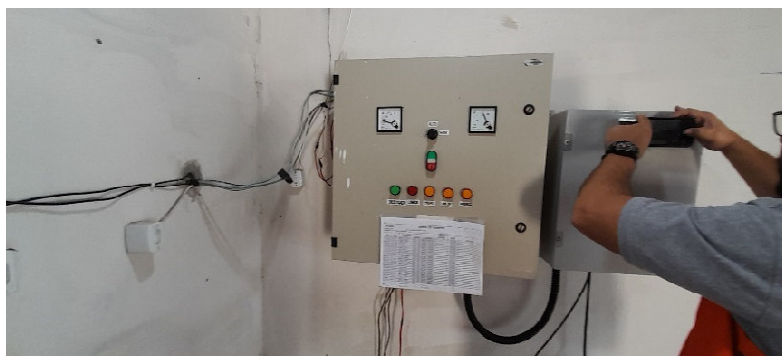
**FOTO 16**

Eletrobomba de 5 cv modelo Dancor, com partida trifásica direta, com diâmetro de 2 polegadas na sucção e recalque. As pressões aferidas no ato da vistoria foram de 39 mca de recalque para medir coluna d’água e retaguarda a configuração do booster não permitiu, com regime de trabalho de 24 horas e recalque realizado diretamente em rede de abastecimento. Possui comunicação com CCO.

Booster do Reservatório

- Atender normas específicas de instalações e boas práticas de engenharia.

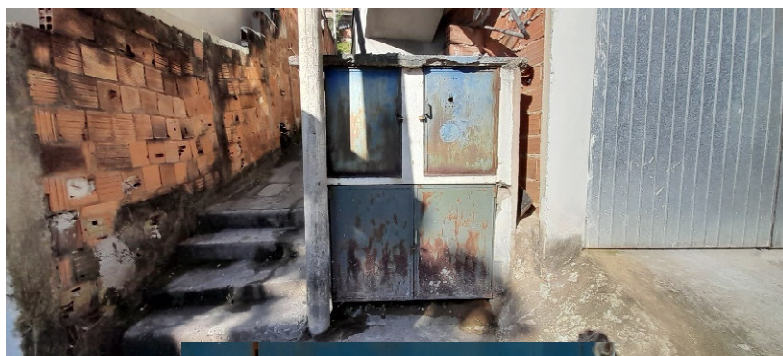
**FOTO 17**

Eletrobomba de 5 cv modelo Mark SCR002L8 com partida trifásica direta com diâmetro de 2 polegadas na sucção e recalque. As pressões aferidas foram de 22 mca de recalque, 18 mca de coluna d'água, 14 mca de recalque com regime de trabalho de 04:00 às 13:00 horas e 18:00 às 00:00 horas e recalque realizado diretamente em rede de abastecimento.

Booster dos Padres

Para potências acima de 5cv faz se necessário um modelo de partida elétrica indireta.

- Atender a NR 10 – Serviços em Eletricidade;
- Atender a NBR 5410 – Instalações Elétricas de Baixa Tensão
- Realizar reparos nas Portas.

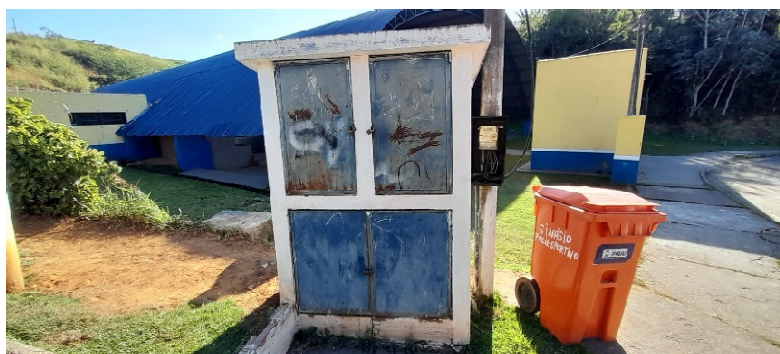
#### FOTO 18

Eletrobomba de 7,5 cv modelo Weg SCHU2L8 com partida trifásica direta, com diâmetro de 2 polegadas na sucção e recalque. As pressões aferidas foram 50 mca de recalque, 30 de coluna d'água. A retaguarda não foi obtida devido a configuração do booster, com regime de trabalho de 04:00 às 13:00 horas e de 19:00 às 00:00 horas o recalque realizado diretamente em rede de abastecimento.

Booster Bela Vista

Para potências acima de 5cv faz-se necessário um modelo de partida elétrica indireta.

- Atender a NR 10 – Serviços em Eletricidade;
- Atender a NBR 5410 – Instalações Elétricas de Baixa Tensão

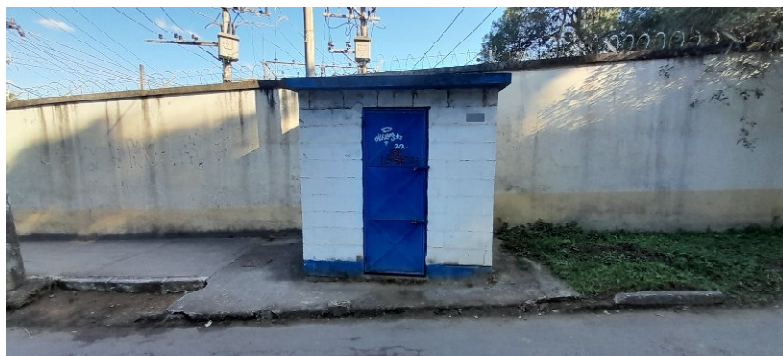
**FOTO 19**

Eletrobomba de 1,5 cv com partida trifásica direta com diâmetro de 75 mm na sucção e 2 pol de recalque. As pressões aferidas foram 56 mca de recalque e dada configuração do booster não obtivemos pressão de coluna d'água e retaguarda. Com regime de trabalho de 24:00 horas e recalque realizado diretamente em rede de abastecimento.

Booster Light
