| <b>1 - RFCASAN nº:</b><br>072/2023 | <b>2 - Data da Fiscalização:</b><br>06/06/2023 | <b>3 - Concessionária Fiscalizada:</b><br>Rio Mais Águas do Brasil S.A. |
| <b>4 - Endereço da Fiscalização:</b><br>Rua Viúva Francisca Ferreira nº 229 | <b>5 - Bairro(s):</b><br>Andrade Costa | <b>6 - Município:</b><br>Vassouras. RJ |
| <b>7 - Objetivo da Fiscalização:</b><br>Descrever e detalhar as condições operacionais do Poço Profundo I Andrade Costa, a cargo da Concessionária Rio Mais Águas do Brasil S.A.<br>A ação de fiscalização direta foi realizada por profissionais credenciados, visando determinar o grau de conformidade do sistema auditado. | | |

## **15. DESCRIÇÃO DO POÇO PROFUNDO**

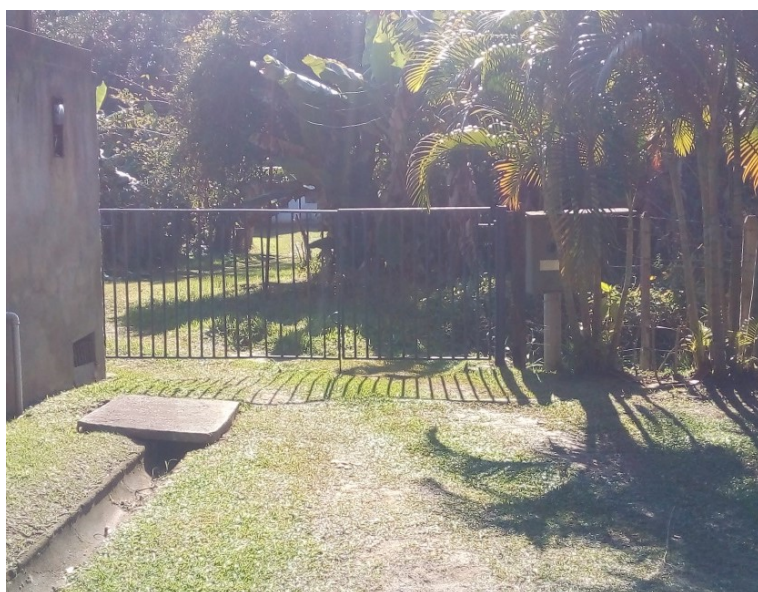
### **FOTO 1**

Não há placa de identificação na entrada e nem na estrutura do poço.

Entrada de acesso ao poço

- Colocação de placa de identificação contendo as informações necessárias em tamanho adequado de forma a facilitar o rápido entendimento das instalações do local de forma duradoura.

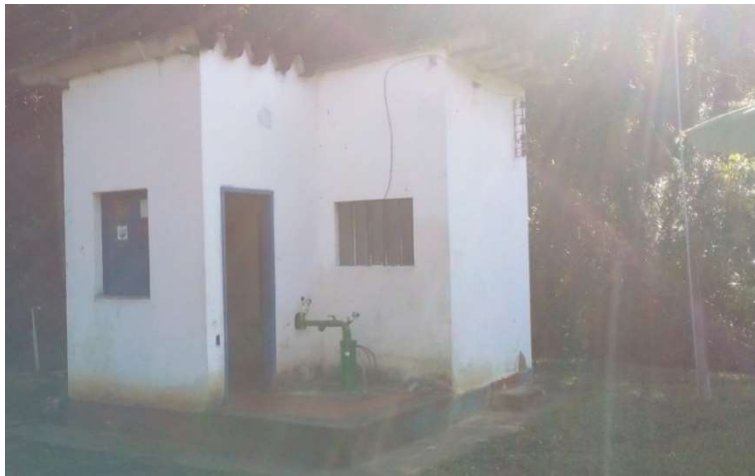
**FOTO 2**

Não há cercamento ou outro tipo de barreira que impeça a chegada de animais ou pessoas não autorizadas ao poço.

Poço profundo

- Implantar cerca ou outro tipo de barreira que dificulte o acesso indevido de animais e/ou pessoas não autorizadas ao local do poço.

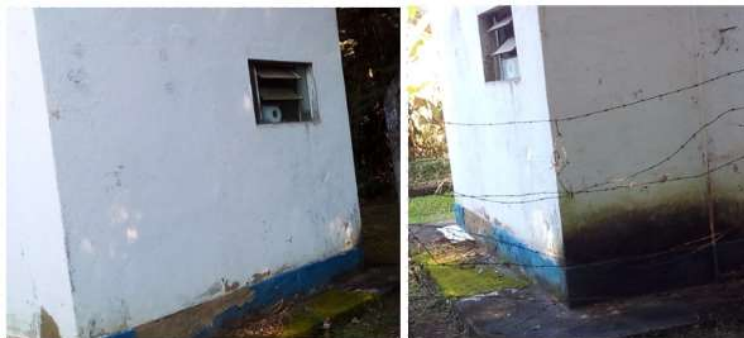
**FOTO 3**

Alguns pontos da parede descascando o revestimento e com sinais de infiltração.

Edícula junto ao poço

- Recuperação da alvenaria e pintura nas paredes da edícula.

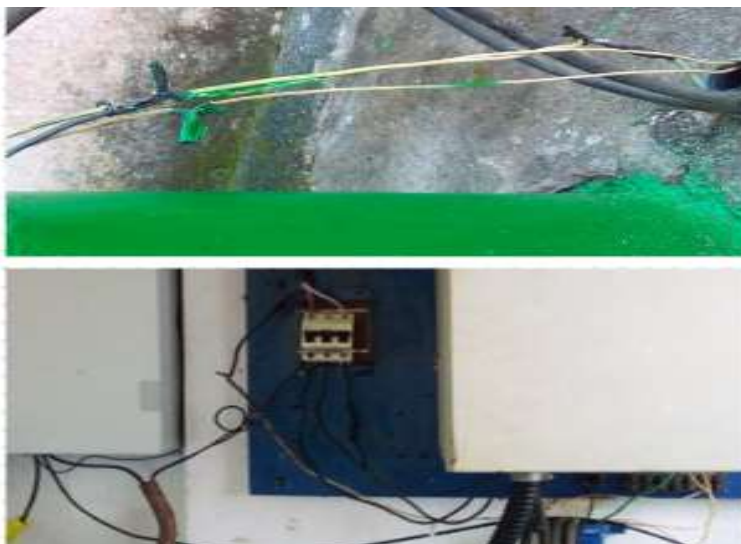
**FOTO 4**

Fiação esposta e emenda mal isolada nos cabos de alimentação em cima do poço e parte interna do painel elétrico com fiação desorganizada.

Parte interna da edícula e sobre o poço.

- Revisar toda instalação elétrica refazer algumas emendas e melhorar o isolamento elétrico dos pontos necessários e acomodar o cabeamento de forma adequada e organizada conforme norma NBR 5410.

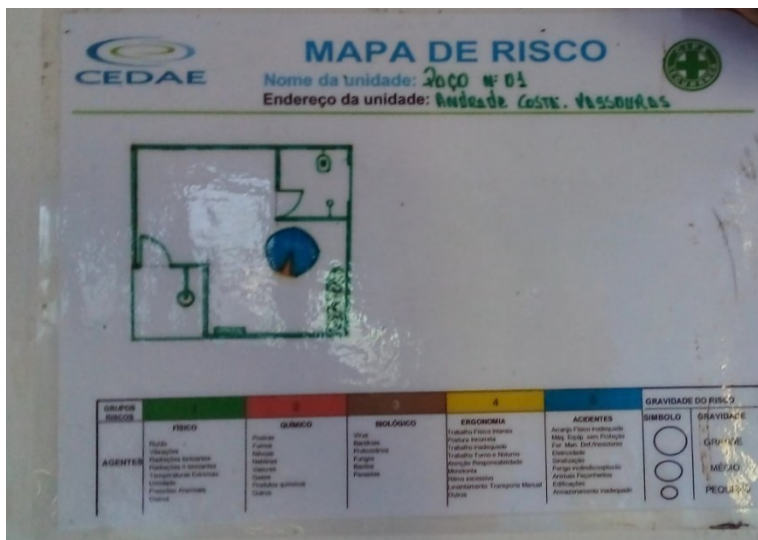
**FOTO 5**

Mapa de risco com logo da antiga concessionária e sem o nome do técnico de segurança responsável e diverge da planta baixa do local.

Parte interna da edícula

- Atualizar mapa de risco de acordo com o local e contendo as dados do responsável pela segurança do trabalho da Concessionária.
