| <b>1 - RF CASAN Nº:</b><br>074/2023 | <b>2 - Data da Fiscalização:</b><br>06/06/2023 | <b>3 - Concessionária Fiscalizada:</b><br>Rio+ Saneamento. | |
| <b>4 - Endereço da Fiscalização:</b><br>Reservatório UT Andrade Costa: Av. Carlos Val, nº 581 | | <b>5 - Bairro(s):</b><br>Andrade Costa | <b>6 - Município:</b><br>Vassouras - RJ |

### **15. DESCRIÇÃO DO RESERVATÓRIO UT**

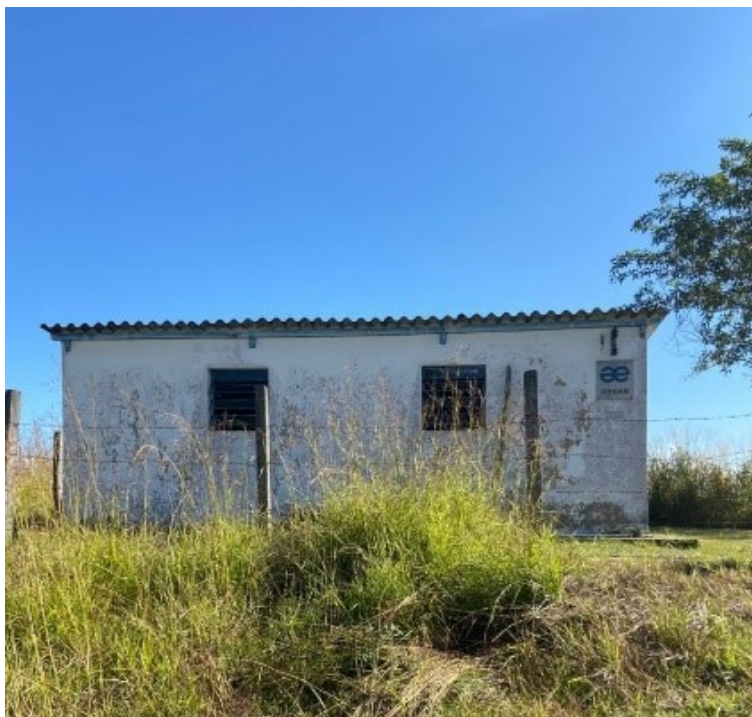
### FOTO 1

- 01.** Não há placa de identificação com o nome e a logomarca da Concessionária
- 02.** A cerca de proteção apresenta partes sem fios de arame, deixando o Reservatório vulnerável ao acesso de transeuntes e animais;

Não há placa de identificação com o nome e logomarca da Concessionária.

- Providenciar Placa de identificação com nome e Logomarca da Concessionária.

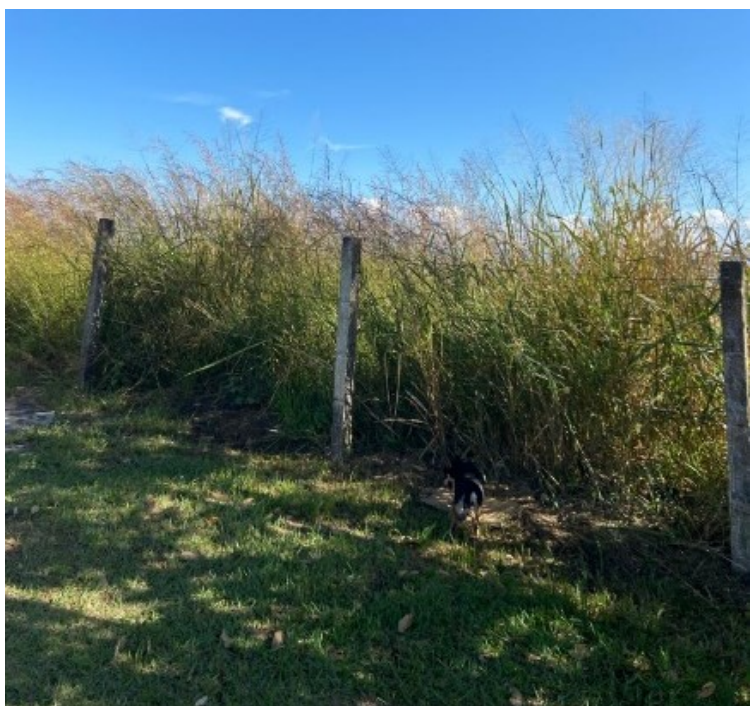
### FOTO 2

O local é de fácil acesso, feito por estrada de chão. O terreno do Reservatório UT é delimitado por cerca de cinco fios de arame fixados em mourões de concreto, mas apresenta algumas partes sem os referidos fios de arame, ficando assim vulnerável ao acesso de transeuntes e animais de médio e grande porte ao local.

Isolamento feito com cerca de arame farpado, fixados em mourões de cimento, com pontos vulneráveis sem os fios de arame, deixando o Reservatório UT vulnerável ao acesso de transeuntes e animais.

- Providenciar isolamento adequado de alambrado, que impeça a entrada de animais e transeuntes ao local.

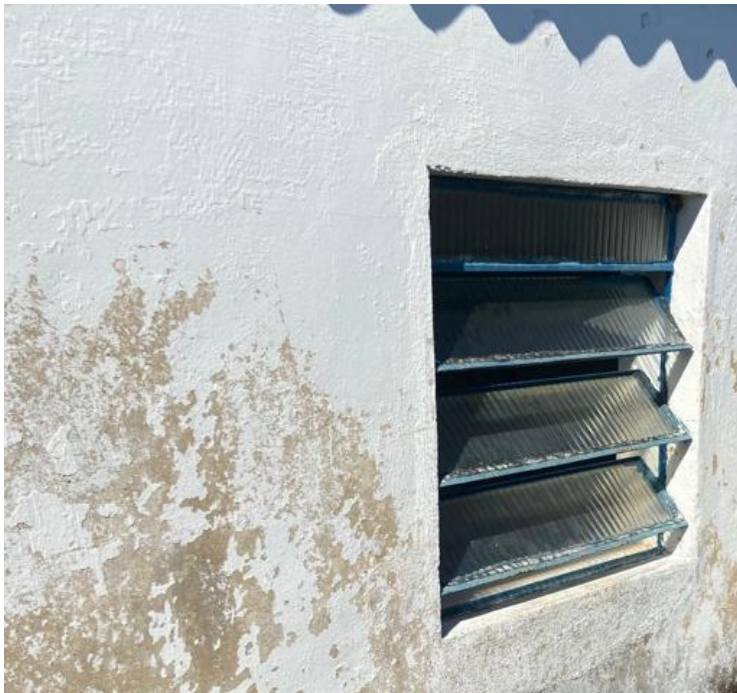
**FOTO 3**

- 03.** Apresenta paredes descascadas;
- 07.** Apresenta cobertura inadequada feita de telha de amianto;
- 08.** Apresenta ventilação feita por janela basculante, sem tela de proteção;

**Má conservação na pintura**

- Providenciar a revitalização da pintura das paredes e retiradas de possíveis infiltrações.
- Providenciar sensor de nível eletrônico para enviar ao CCO informações em tempo real a respeito do nível do Reservatório.

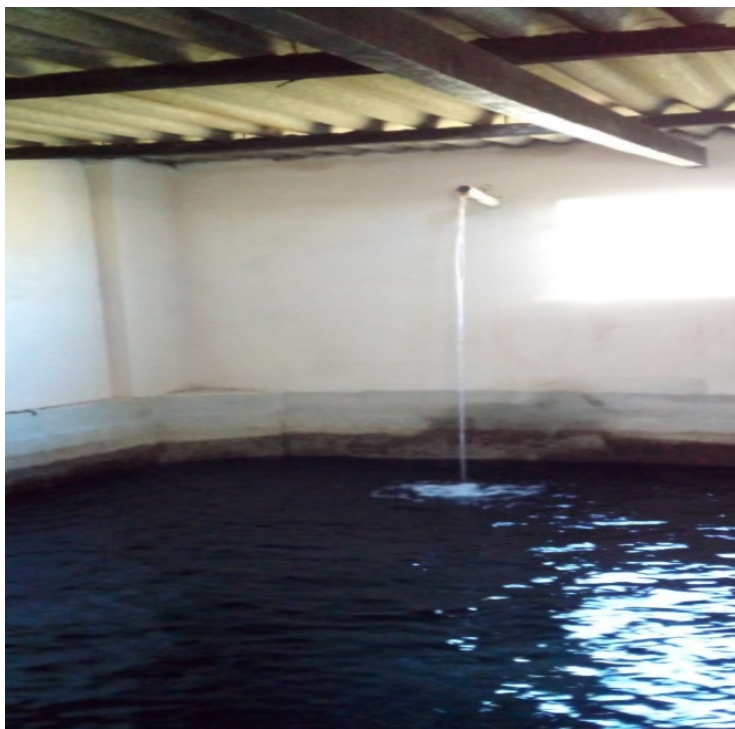
**FOTO 4**

**Apresenta cobertura inadequada feita em telha de amianto.**

- Providenciar cobertura adequada de acordo com a Norma;
- Providenciar para-raios, ART (Anotação de Responsabilidade Técnica), anotações de extravasamento e relatórios de monitoramento da qualidade da água distribuída à população;
- Providenciar para que seja feita análise de cloro residual no fim da rede distribuidora;

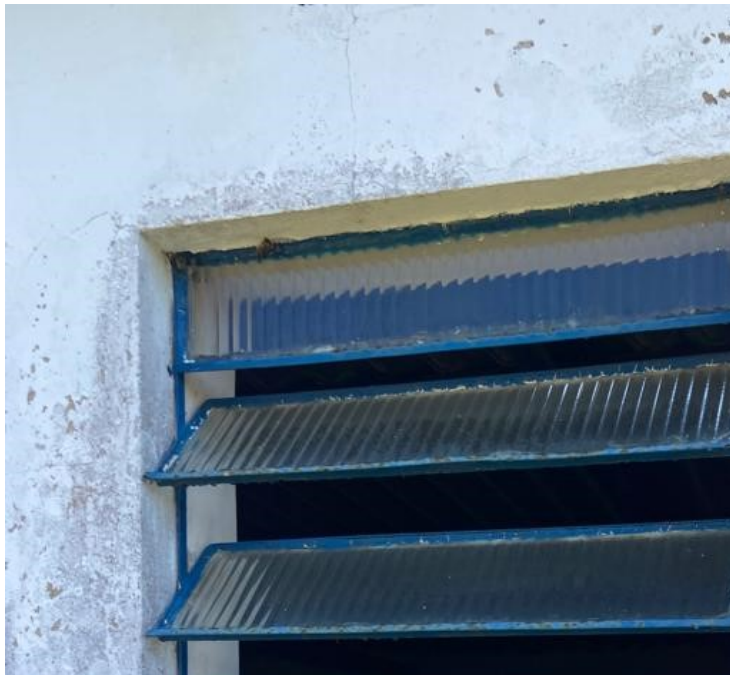
**FOTO 5**

Ventilação feita por janela basculante sem tela de proteção

- Providenciar duto de ventilação adequado com tela impedindo a entrada de animais de pequeno porte e insetos;
