**RELATÓRIO DE FISCALIZAÇÃO**  
**CÂMARA TÉCNICA DE SANEAMENTO**

| <b>1-RFCASANNº:</b><br>076/2023 | | <b>2-Datada Fiscalização:</b><br>05/06/2023 | | <b>3-Concessionária Fiscalizada:</b><br>Rio + Saneamento | |
| <b>4-Endereço da Fiscalização:</b><br>Estr. Cananéia, nº 250 / Rua 8, nº 48<br>Rua Abel José Machado, s/n / Estr. Miguel Pereira, nº 79 | | | | <b>5-Bairro(s):</b><br>Massambará | <b>6-Município:</b><br>Vassouras/RJ |
| <b>7-Objetivo da Fiscalização:</b><br>Descrever e detalhar as condições operacionais da Estação de Tratamento de Água, captação EEAB, EEAT e reservatórios, a cargo da Rio + Saneamento.<br>Aação de fiscalização direta foi realizada por fiscais credenciados, visando determinar o grau de conformidade do sistema auditado. | | | | | |

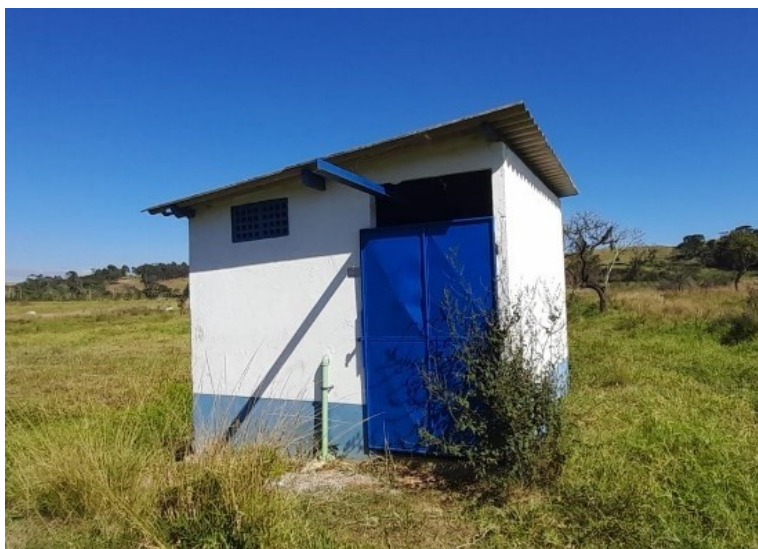
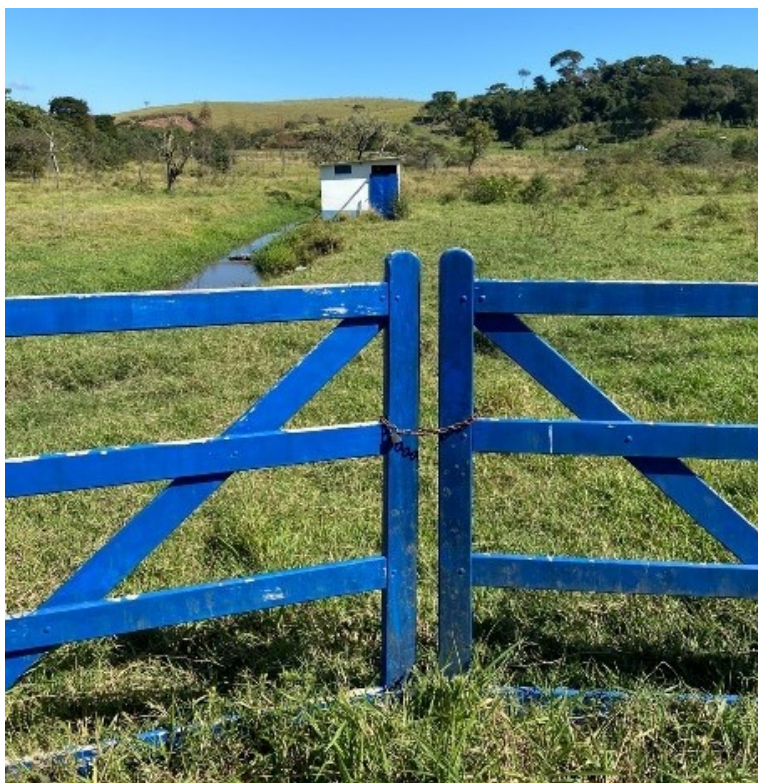
#### **FOTO 1**

Ausência da placa de identificação da Captação

Captação

- Instalar placa de identificação

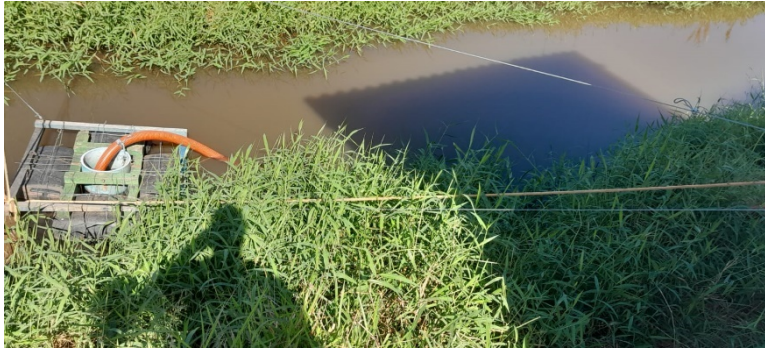
**FOTO 2**

Sem cercas para evitar o trânsito de animais de grande porte e podendo se enroscar nas cordas e mangote, já que se trata de um pasto para gado

Captação – Balsa

- Providenciar cercas

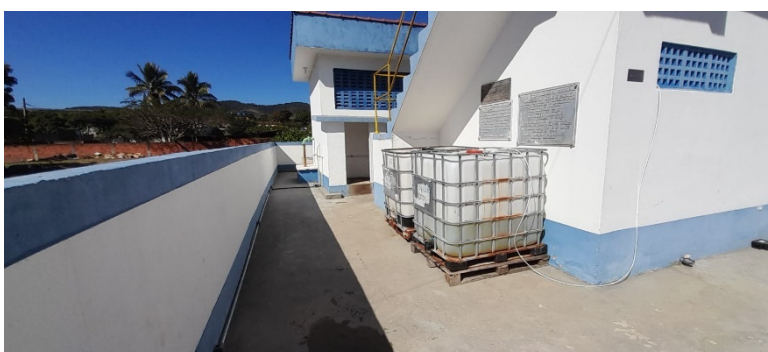
**FOTO 5**

Armazenamento de produtos químicos sem dique de contenção

Local  
ETA

- Providenciar dique de contenção

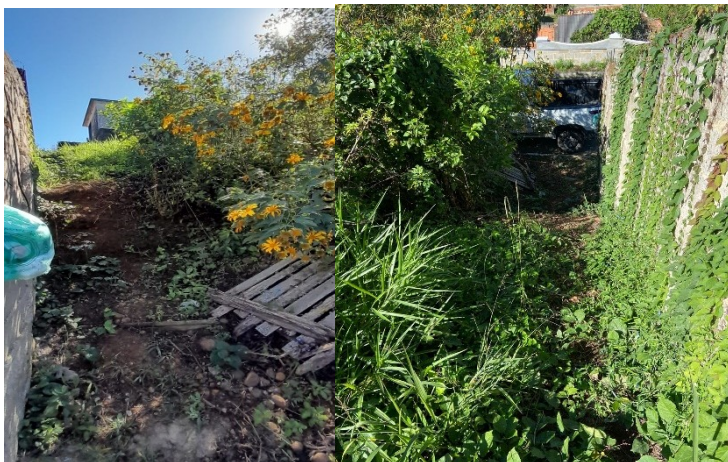
**FOTO 14**

Acesso sem portão, escada ou passarela

Reservatório

- Apresentar plano para reforma do reservatório

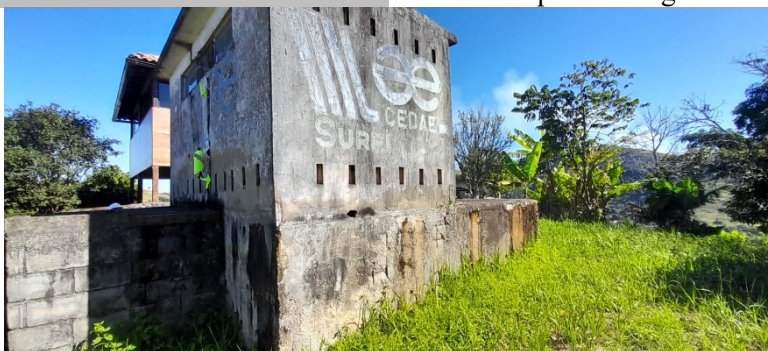
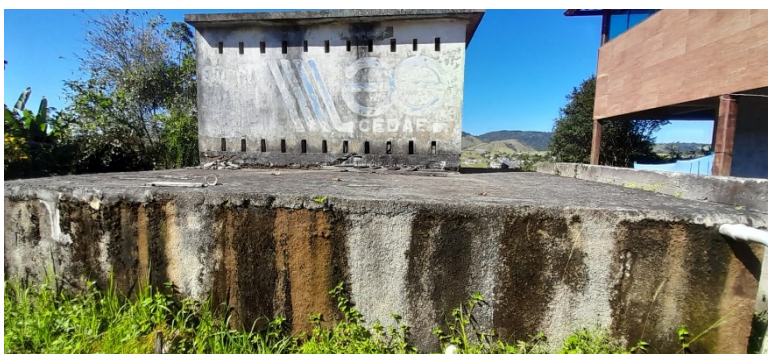
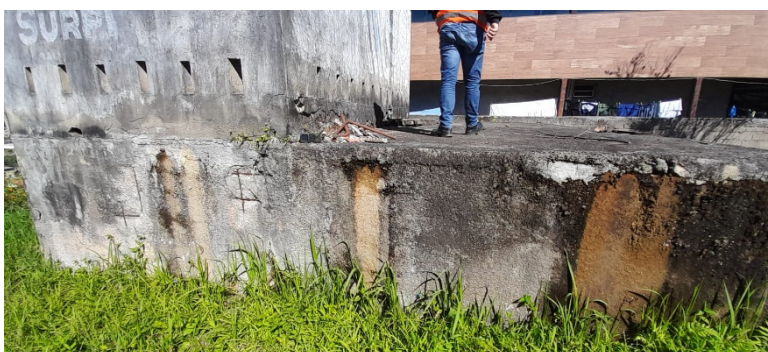
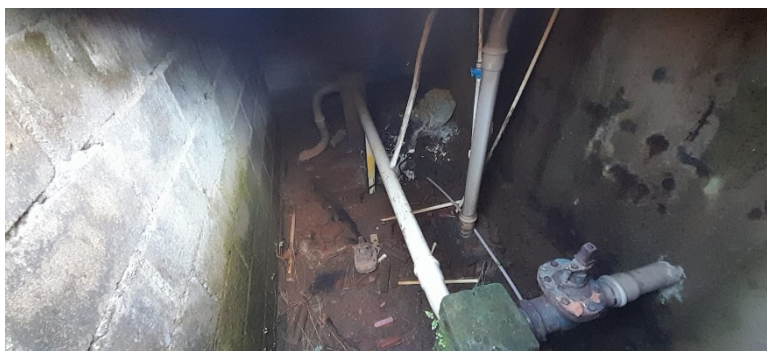
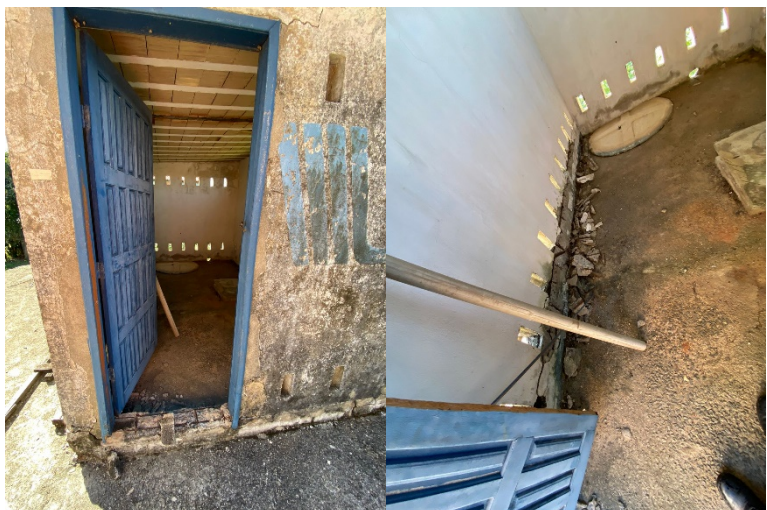
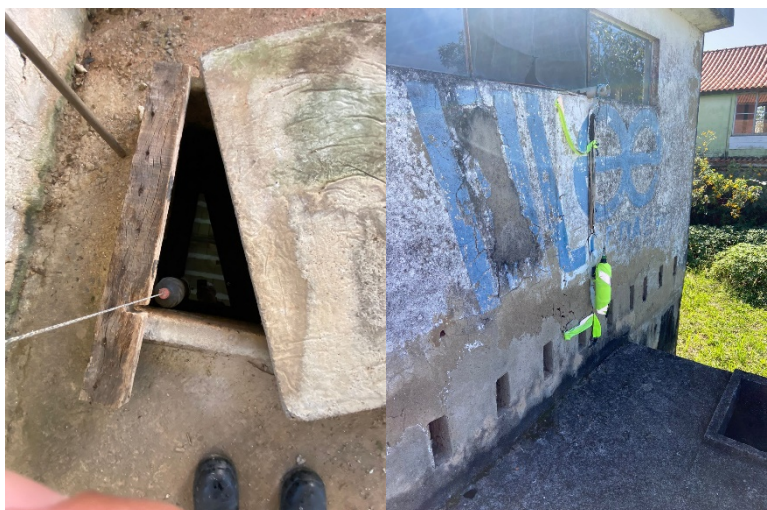
**FOTO 15**

Vazamentos nas paredes, porta sem cadeado, tampa aberta, medidor de nível adaptado com garrafa Pet

Reservatório

- Apresentar plano para reforma e limpeza do reservatório

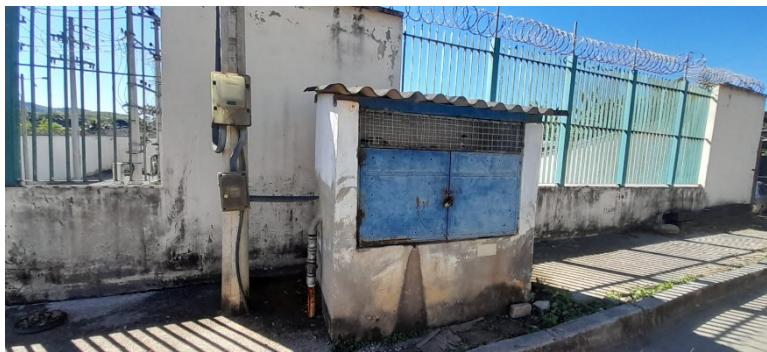
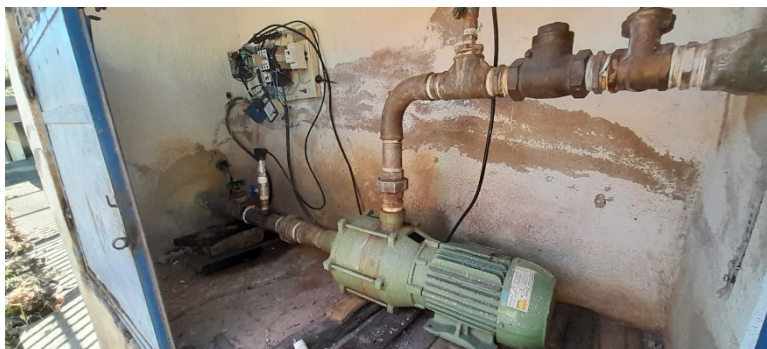
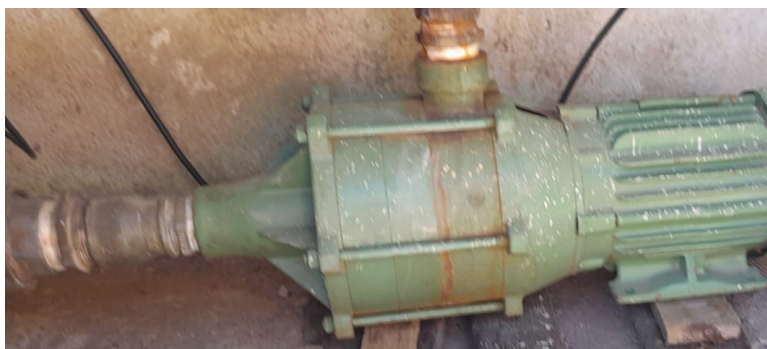
**FOTO 16**

Sem identificação, painel com fios e dispositivos soltos, calço da motobomba adaptado com madeiras soltas

Local  
Booster

- Providenciar adequações
