## **RELATÓRIO DE VISITA TÉCNICA AGENERSA/CASAN Nº 80/2022**

**Assunto:** Falta de abastecimento de água

**Processo:** SEI-220007/002978/2022

A Visita Técnica foi realizada em 26/10/2022, na Rua Almirante Ari Parreiras, 113 no bairro do Rocha – Rio de Janeiro - RJ.

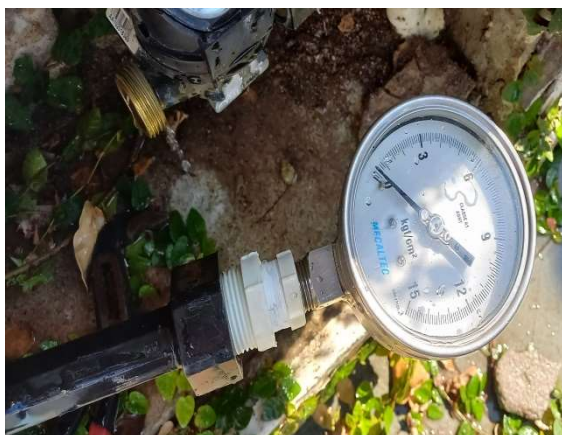
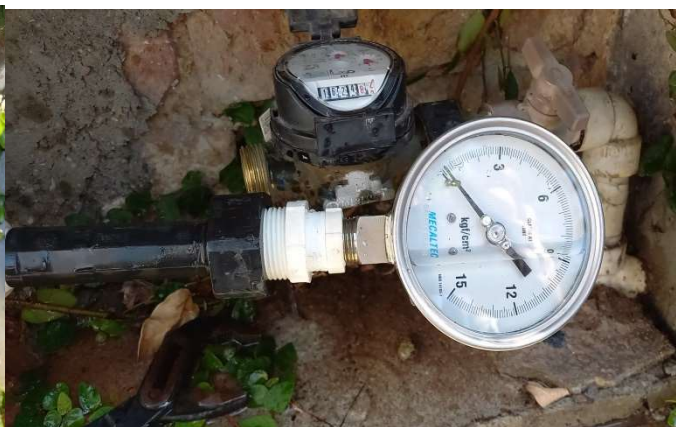
- 10) Foi aferida pressão manométrica entre 05 e 07 mca. Não foi possível aferir com precisão, visto que o manômetro utilizado possuía uma escala de medida muito acima do recomendado para esse tipo de medição;

**Pressão manométrica aferida – Rocha/RJ**

- b) Faz-se necessário o levantamento de pressões ao longo de todo o logradouro, durante 30 dias corridos, com o objetivo de verificar as médias de pressão ofertada na rede durante o período;
- c) Faz-se necessária a verificação das pressões no imóvel reclamante sendo:
  - a. Período mínimo de 01 semana;
  - b. Em horários alternados durante o dia (manhã, tarde e noite);
  - c. Com comprovações fotográficas das visitas, datas da mesma.

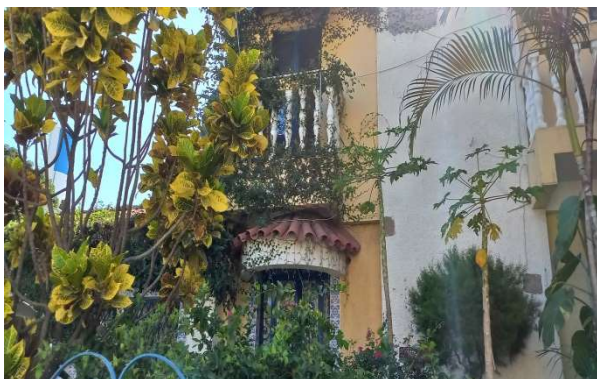
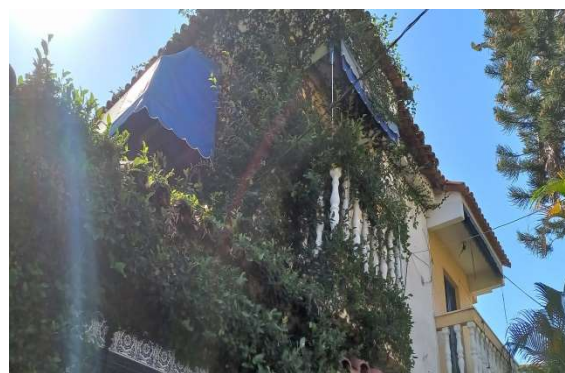
- 3) Segundo informações do representante da concessionária, a rede de DN 75 mm é demasiadamente antiga;
- 4) O imóvel reclamante é composto de 02 pavimentos, com altura média total de aproximadamente 9 metros de altura;

**Fachada do Imóvel – Rocha/RJ**

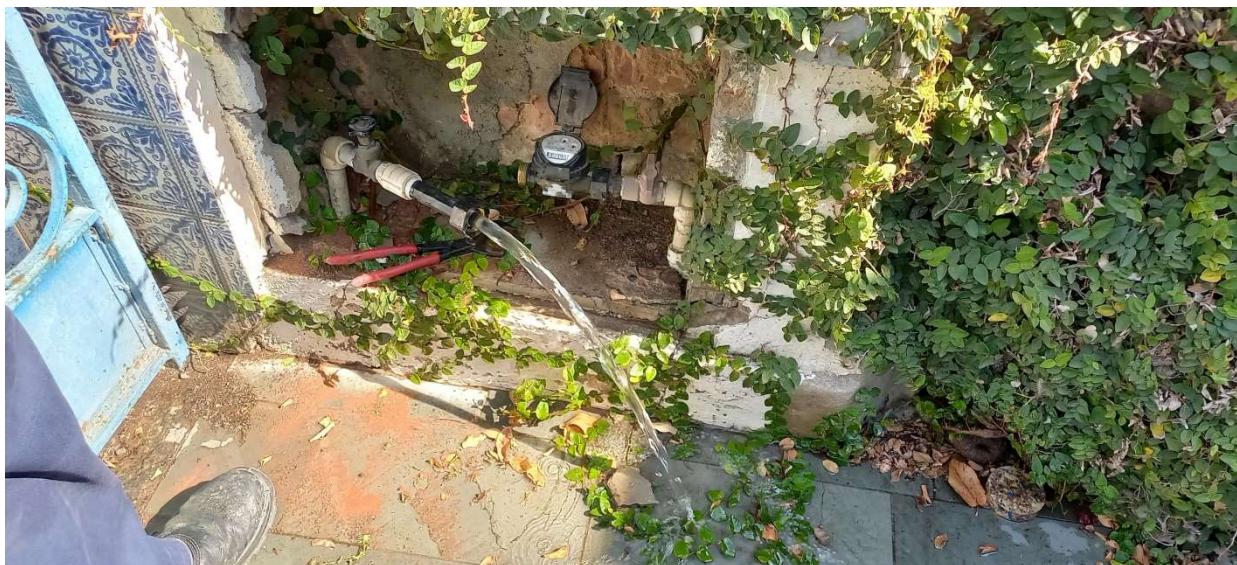
**Cavalete desmontado – Rocha/RJ**
