RELATÓRIO DE FISCALIZAÇÃO  
CÂMARA TÉCNICA DE SANEAMENTO

| <b>1. RF CASAN Nº:</b><br>093/2023 | <b>2. Data da Fiscalização:</b><br>07/03/2023 | <b>3. Concessionária Fiscalizada:</b><br>Águas do Rio |
| <b>4. Endereço da Fiscalização:</b><br>Captação/Miracema - Rio Pomba | <b>5. Bairro(S):</b><br>Miracema | <b>6. Município:</b><br>Miracema/RJ |

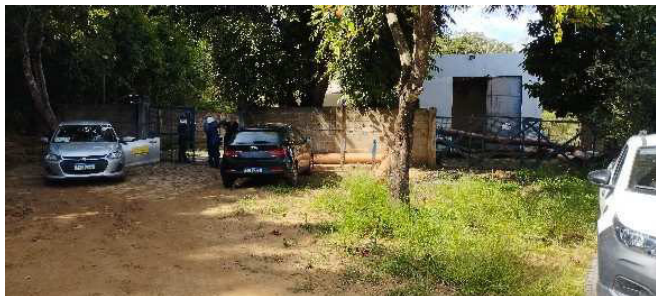
### FOTO 1

**NÃO CONFORMIDADE:** Inexistência de Placa de identificação

Entrada Principal

Providenciar placa de identificação.

Manutenção / Limpeza

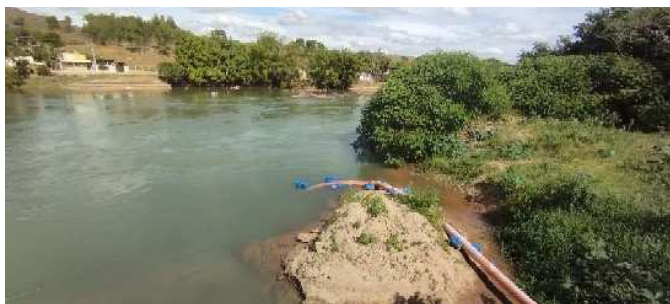
### FOTO 2

Ponto de captação

Manutenção / Limpeza

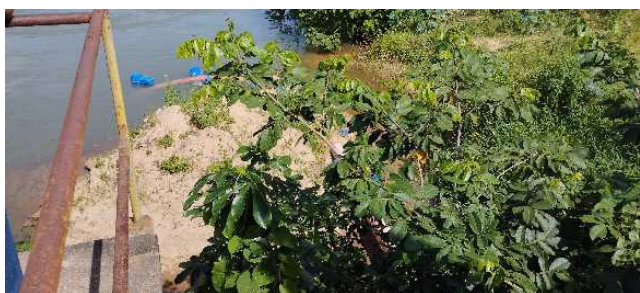
### FOTO 3

Ponto de captação

Manutenção / Limpeza

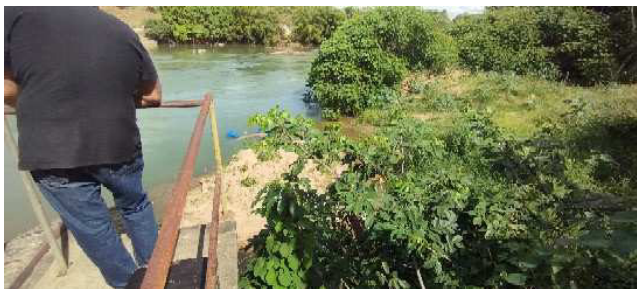
**FOTO 4**

| | LOCAL |
|---|---|
| | Ponto de captação |

| | LOCAL |
|---|---|
| | <b>Recomendações Técnicas</b><br><br>Manutenção / Limpeza |

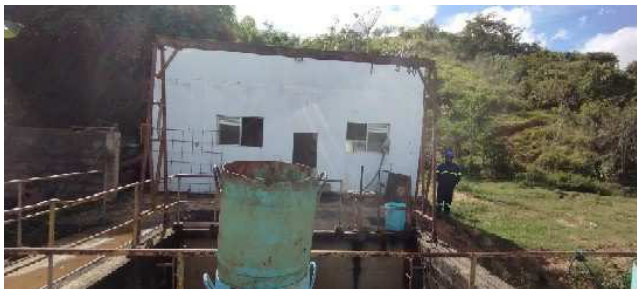
**FOTO 5**

| | LOCAL |
|---|---|
| | Ponto de captação |

| | LOCAL |
|---|---|
| | <b>Recomendações Técnicas</b><br><br>Manutenção e limpeza |

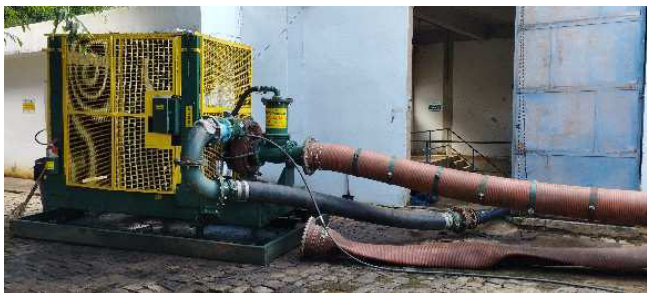
**FOTO 6**

| | LOCAL |
|---|---|
| | Sistema Gerador / Bombeamento |

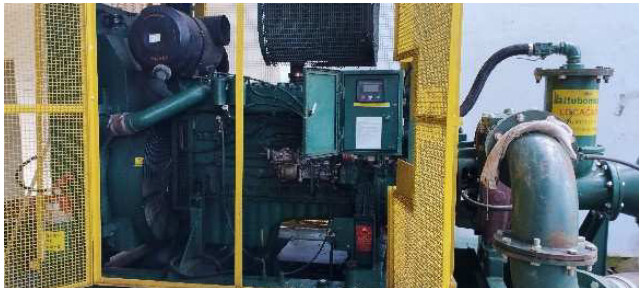
**FOTO 7**

| | Sistema Gerador / Bombeamento |

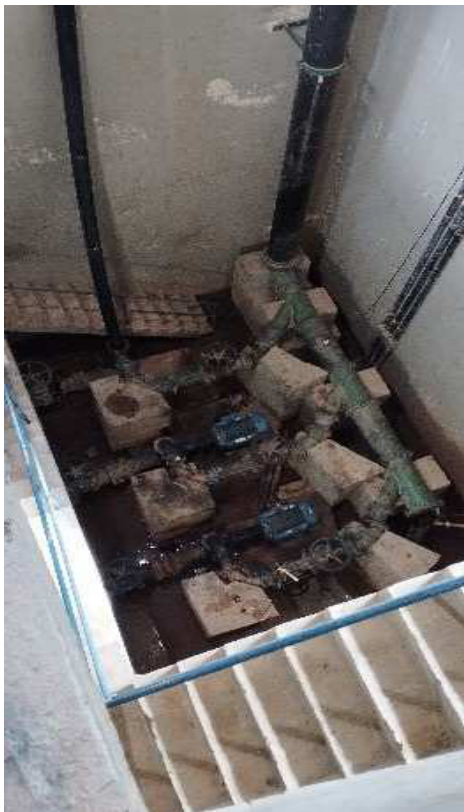
**FOTO 8**

| | Unidade de Recalque |

| | Limpeza e manutenção |
