| <b>1 - RF CASAN N°:</b><br>098/2023 | <b>2 - Data da Fiscalização:</b><br>30/08/2023 | <b>3 - Concessionária Fiscalizada:</b><br>ÁGUAS DO RIO – Bloco 4 |
| <b>4 - Endereço da Fiscalização:</b><br>Rua Joaquim Pizarro, 52 | <b>5 - Bairro(s):</b><br>Tijuca | <b>6 - Município:</b><br>Rio de Janeiro |

## **15. DESCRIÇÃO DO SISTEMA DE ABASTECIMENTO D'ÁGUA DA EEAT TURANO / ERES DO BISPO.**

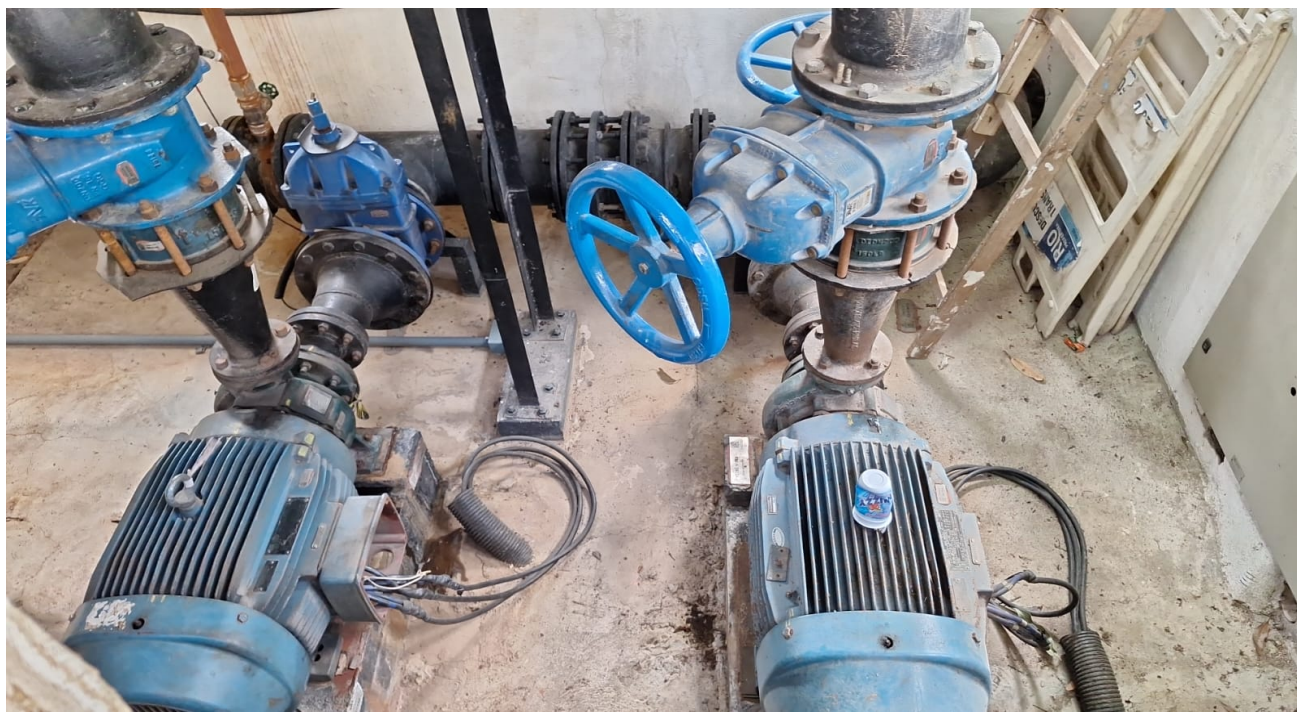
**Foto 2** ( Montagem Eletro-mecânica).

Dois grupos de moto-bomba, sendo um reserva.

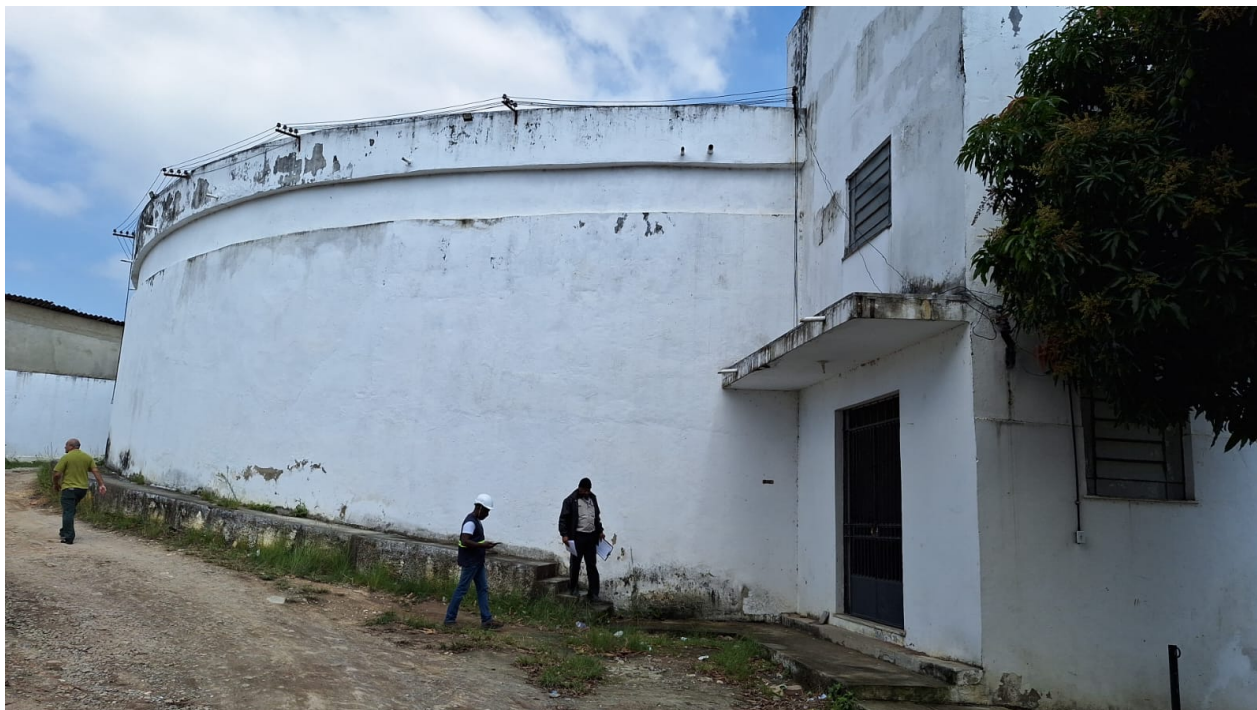
**Foto 4 ( ERES Casa Branca )**

Prédio de acesso a distribuição e ao reservatório

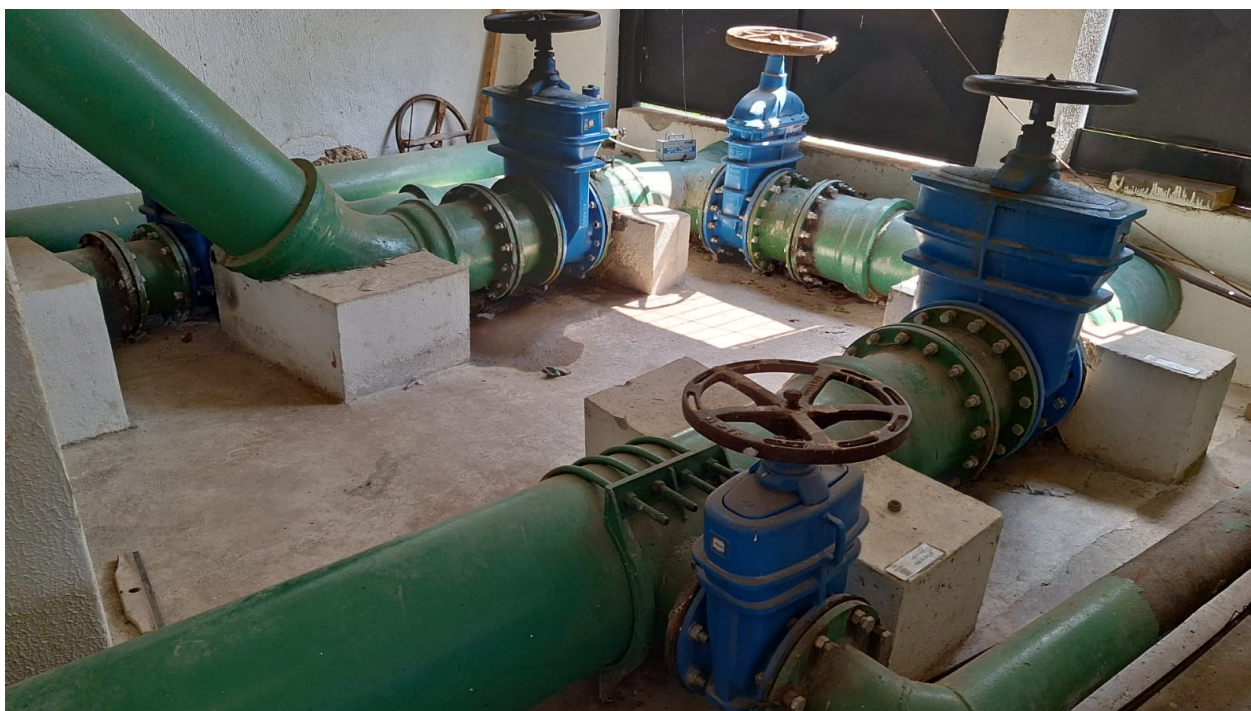
Distribuição em compartimento fechado.
