### **RELATÓRIO DE FISCALIZAÇÃO AGENERSA/CASAN Nº 102/2024**

| <b>Processo:</b> | SEI-480002/001541/2024 | <b>Data</b> | 24/05/2024 |
| <b>Local Fiscalizado</b> | R. Geraldo Bitencourt, 80 - Barão do Javary - Miguel Pereira | | |

O presente relatório, decorre da vistoria técnica realizada na data de 24/05/2024, na Rua Geraldo Bitencourt, 80, bairro Barão do Javary, no município de Miguel Pereira, coordenadas -22,4637847, -43,4970746, em função de verificar as condições de manutenção e operação do reservatório Aninha Moura, de acordo com as vistorias programadas pela AGENERSA / CASAN.

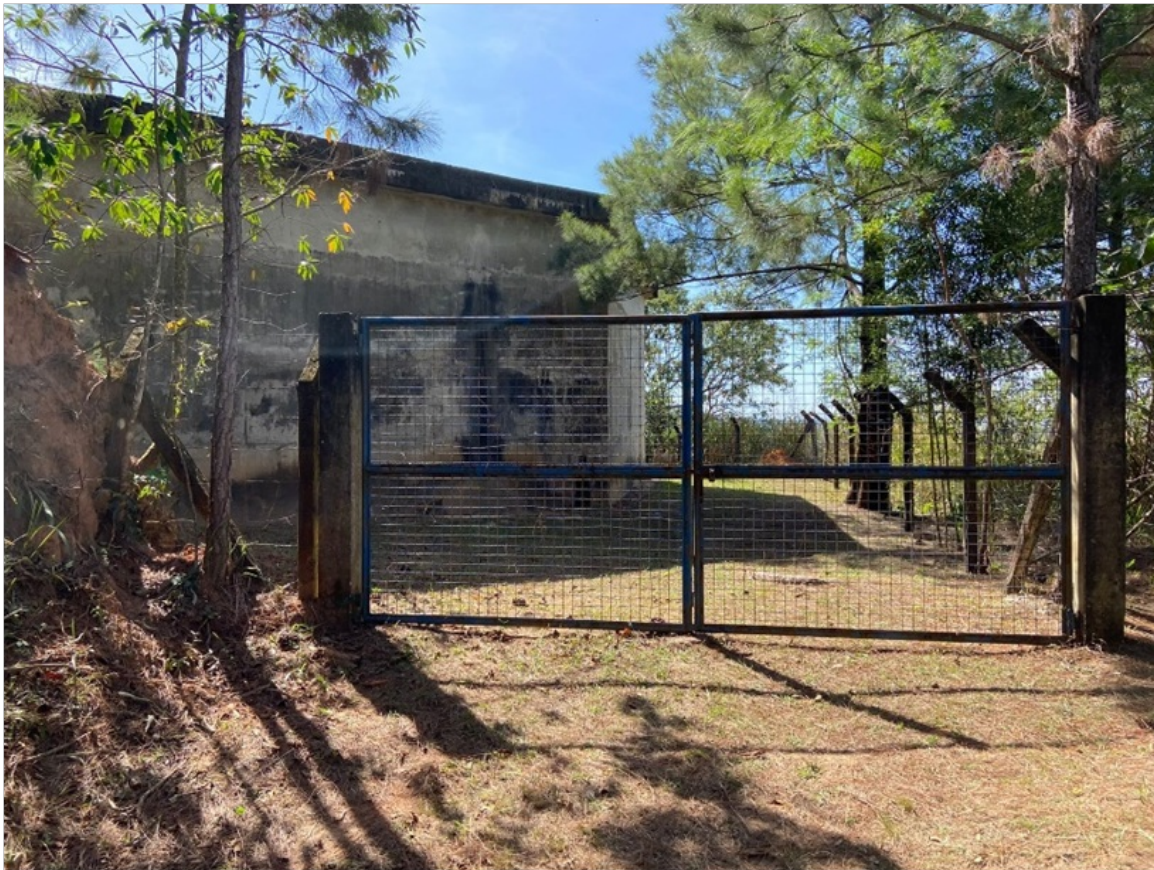
ü Entrada do reservatório sem placa de identificação (foto 1)

Foto1-Entrada do reservatório

- Providenciar placa de identificação para o reservatório;
- Providenciar reforma nas cercas;
- Providenciar iluminação externa no reservatório;
- Providenciar cadeados para caixa de inspeção;

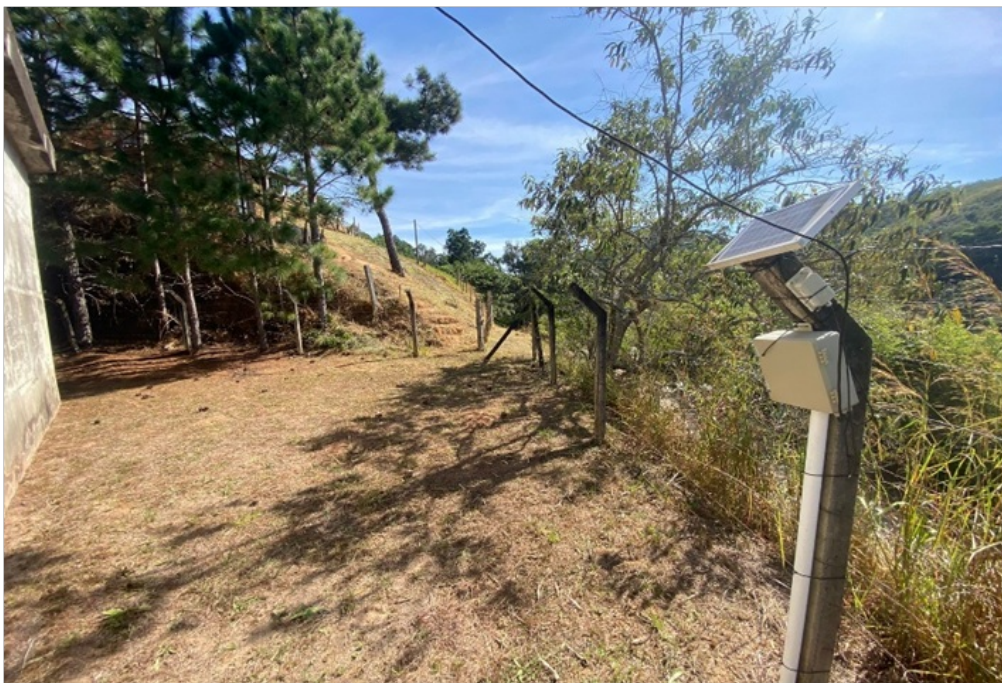
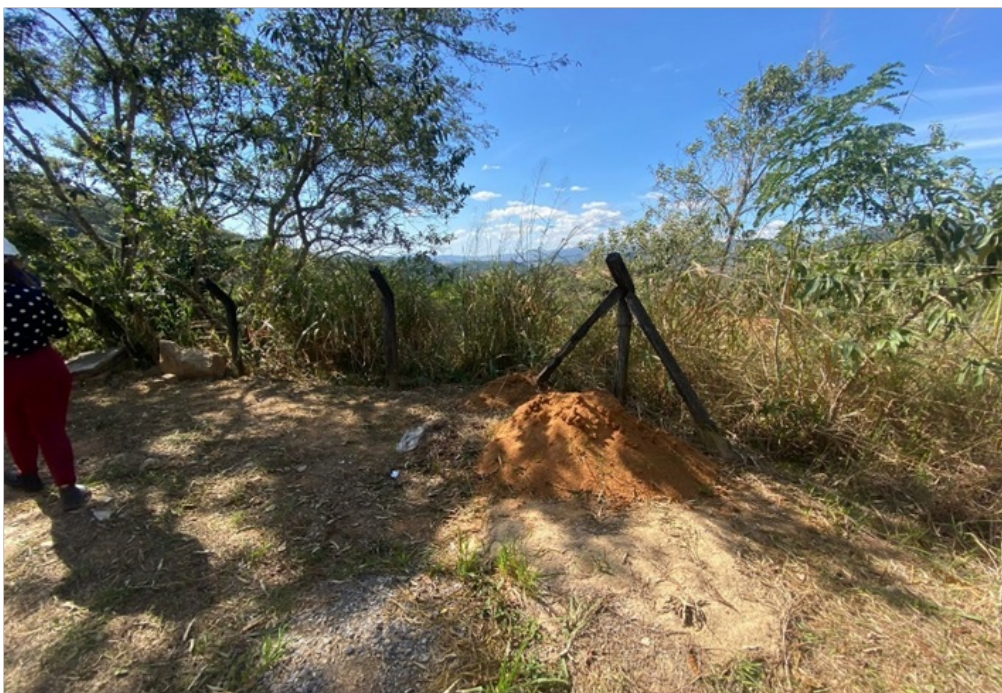
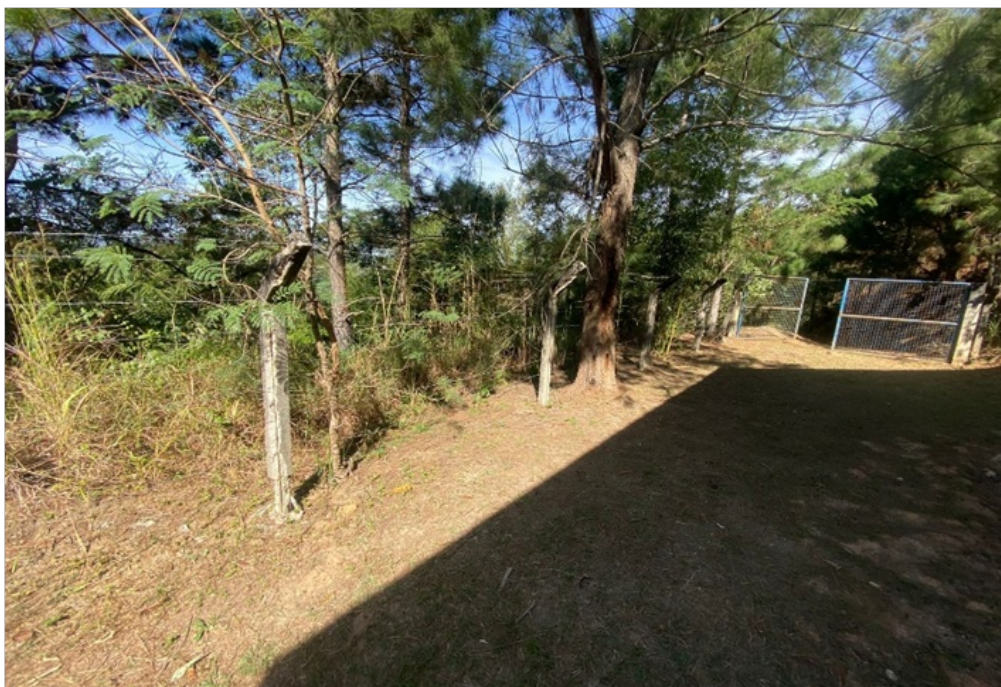
ü As cercas ao redor do terreno de reservatório estão precárias (fotos 2, 3 e 4)

Foto2 – Cercas do reservatório

Foto 3 – Cercas do reservatório

Foto 4 – Cercas do reservatório

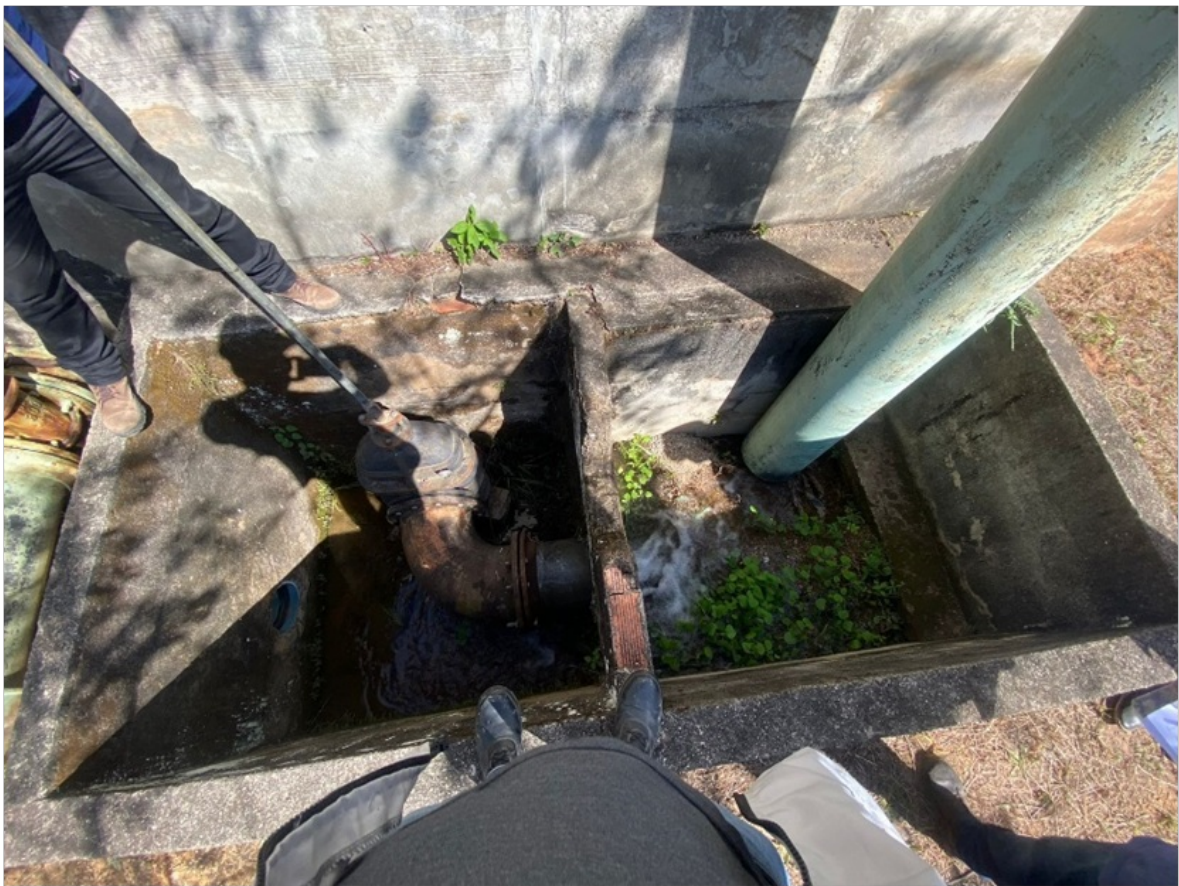
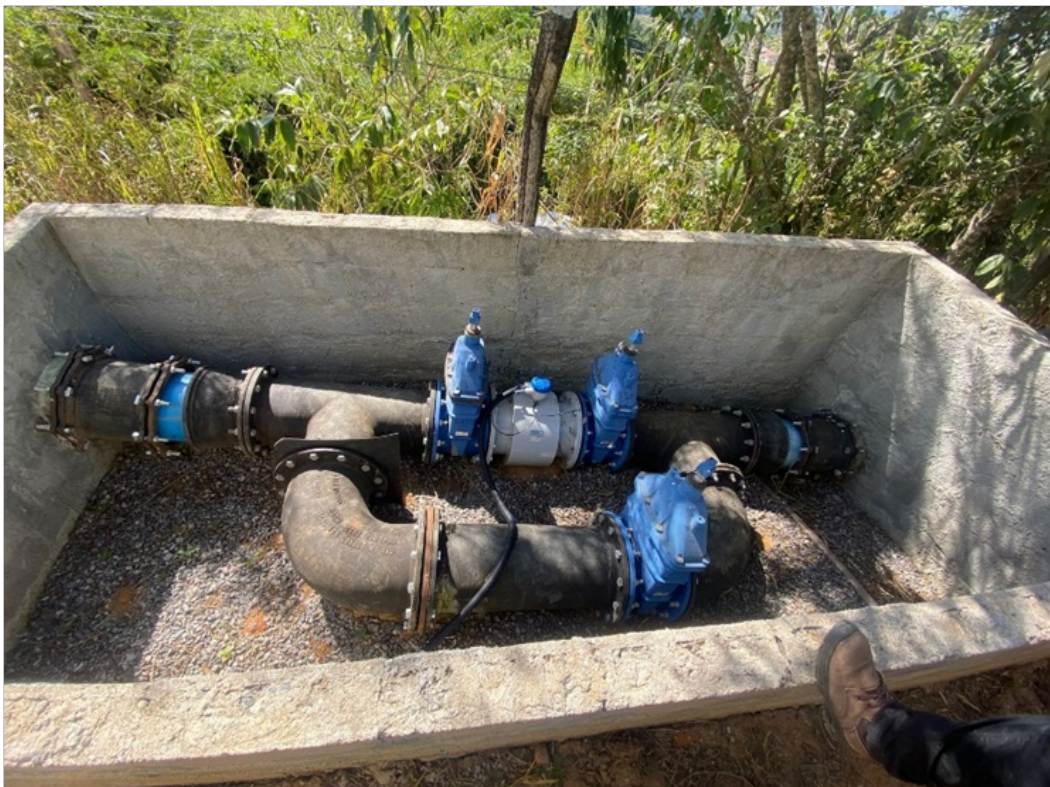
ü Caixas de válvulas sem proteção, riscos de acidente (foto 5 e 6);

Foto5 – Tubulações de descarga de fundo e extravasor

Foto 6 – Tubulação de distribuição com Macromedidor

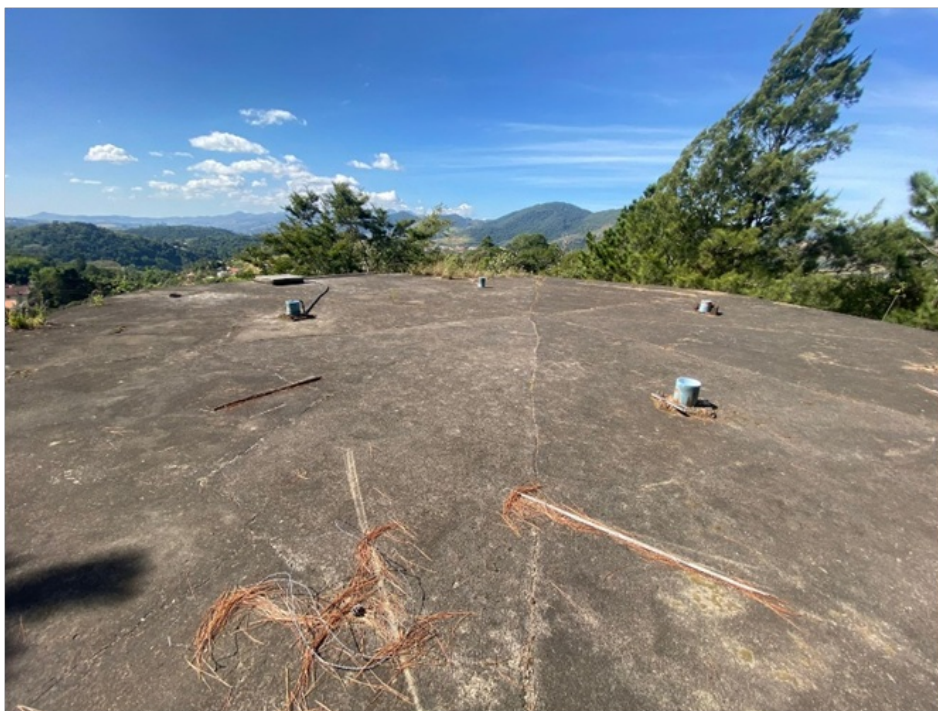
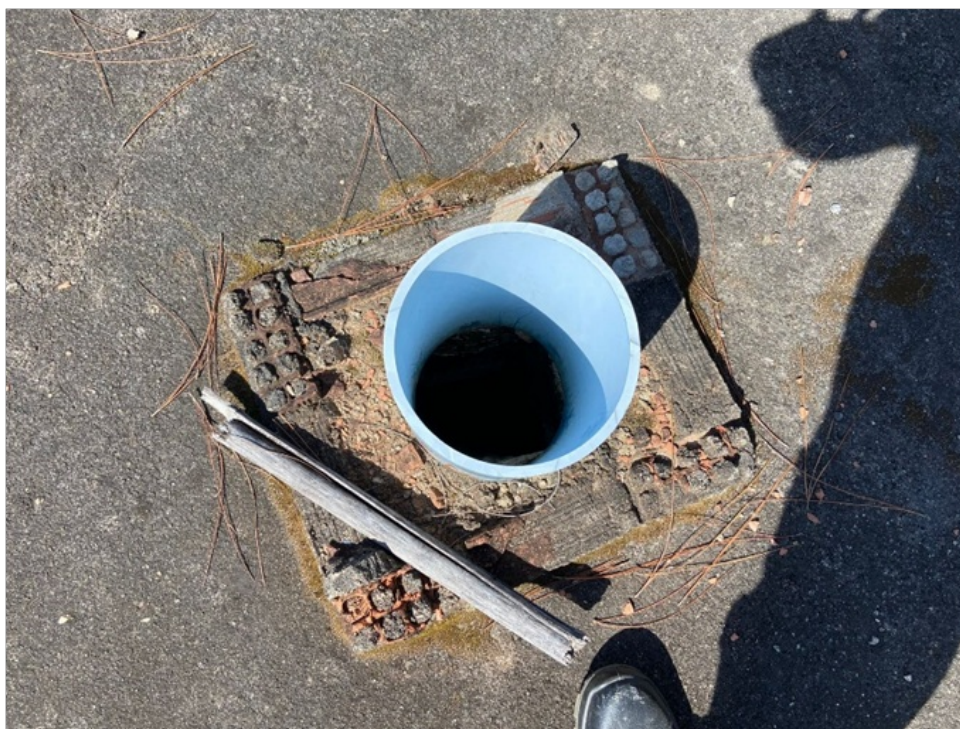
ü Dutos de ventilação irregulares e sem telas de proteção (fotos7 e 8);

Foto7 – Parte superior do reservatório

Foto 8 – Duto de ventilação
