Agência Reguladora de Energia e Saneamento Básico do Estado do Rio de Janeiro

## **RELATÓRIO DE VISTORIA TÉCNICA CASAN Nº 107/2022**

**ASSUNTO: Rompimento de adutora de diâmetro de 1.500 mm (CEDAE)**

**REFERÊNCIA: Informe de Acidente/ Incidente**

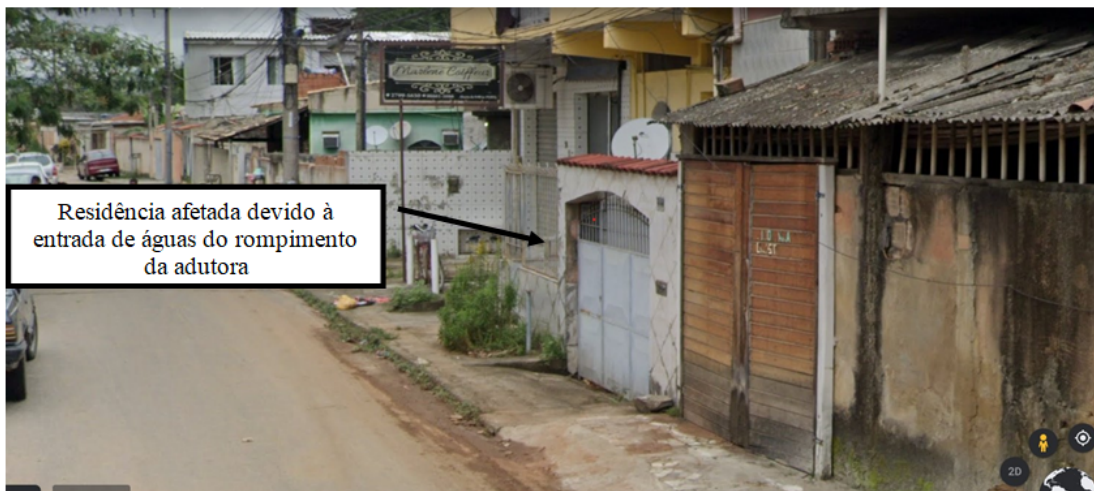
Imagem do Google Earth capturada em 21/11/2022 – Rua das Tulipas

Ressalta-se que em oitiva junto a Proprietária, esta informou que a CEDAE providenciou a limpeza da casa, isto é, mão de obra e produtos, como também fez doação de produtos de limpeza.

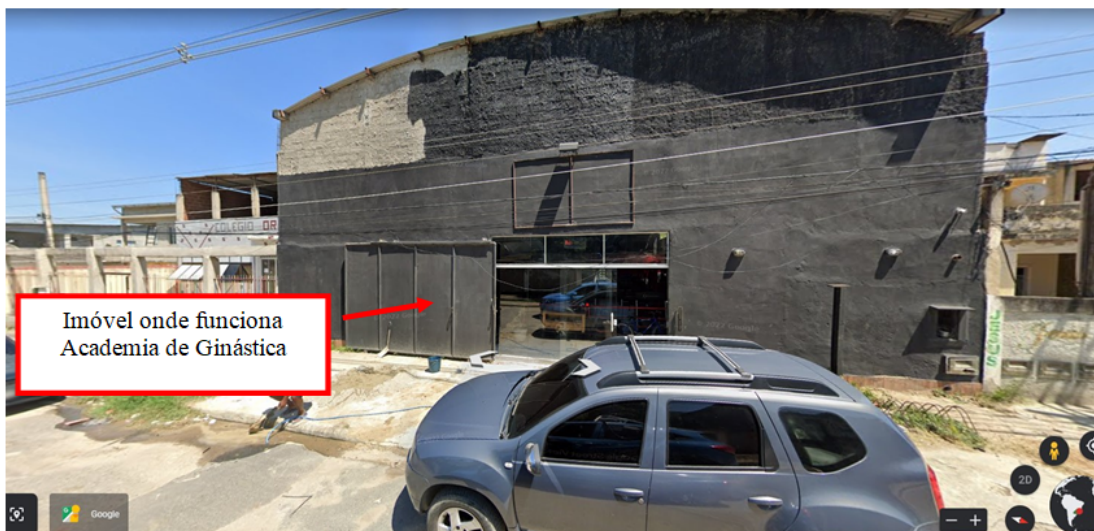
Imagem do Google Earth capturada em 21/11/2022 – Rua dos Lírios

Não foi possível contato com o Proprietário, entretanto segundo oitiva dos moradores, a CEDAE providenciou e efetuou limpeza geral do local, entretanto não foi possível apurar outros danos.

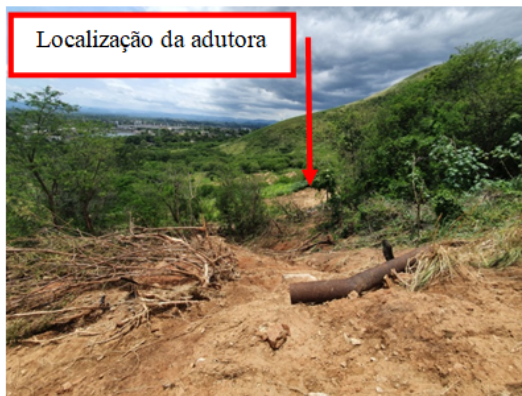
Foto nº 1 - Danos causados pela água no próprio logradouro do Reservatório Marapicu

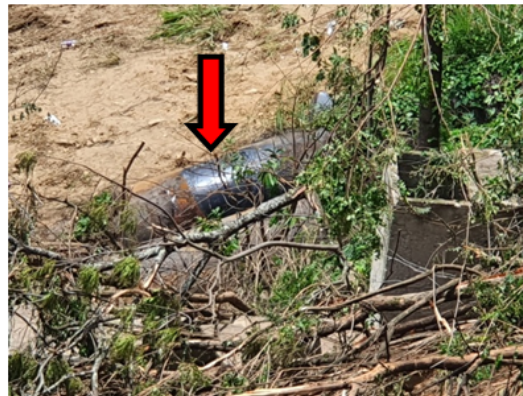
Considerando que temos constatado através dos Relatórios Detalhado de Acidentes/Incidentes (Anexo I e II) inúmeros rompimentos no percurso da linha adutora em aço e DN 1.500 (Interligação Guandu Marapicu) e a idade da adutora rompida, segundo técnicos da área, está em uso há mais de 50 (cinquenta) anos, solicitamos:

Foto nº 2 - Vista da Adutora de recalque pode-se observar o trecho onde ocorreu o remendo.

1. .Apresente um estudo para substituição da adutora ou um estudo garantindo a eficiência da tubulação.

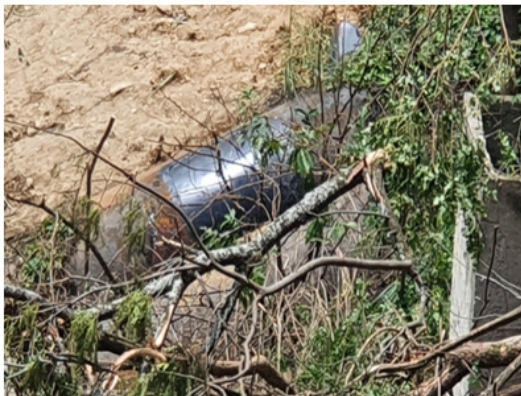
Foto nº 3 - Detalhe da Adutora de recalque pode-se observar o trecho onde ocorreu o remendo.

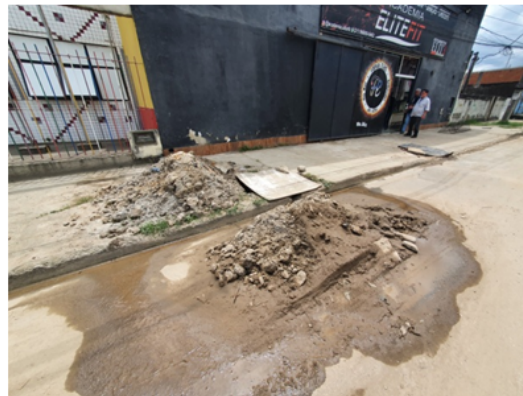
Foto nº 4 - Verificou-se o procedimento de limpeza, executado pela CEDAE, dos imóveis atingidos.

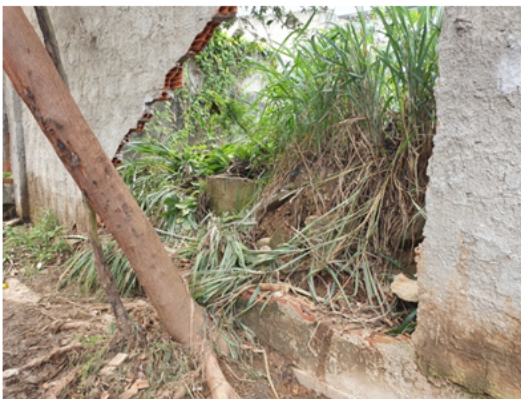
Foto nº 5 - Rua das Tulipas verifica-se que falta recuperação do muro danificado pela água.

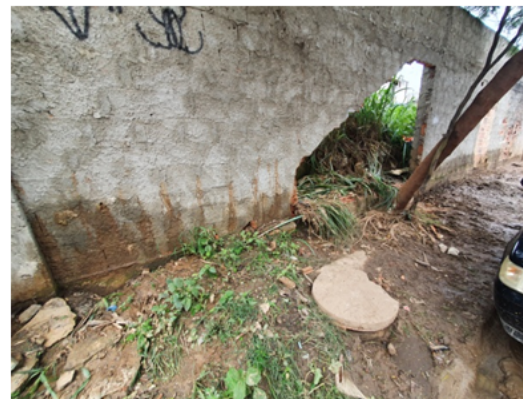
Foto nº 6 - Rua das Tulipas verifica-se que falta recuperação do muro danificado pela água.

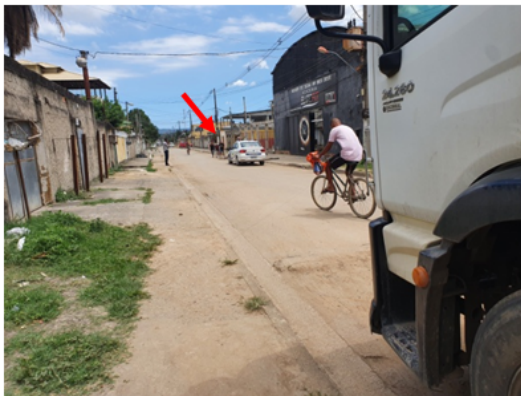
Foto nº 7 - Constatou-se a presença da equipe da CEDAE em apoio aos atingidos.

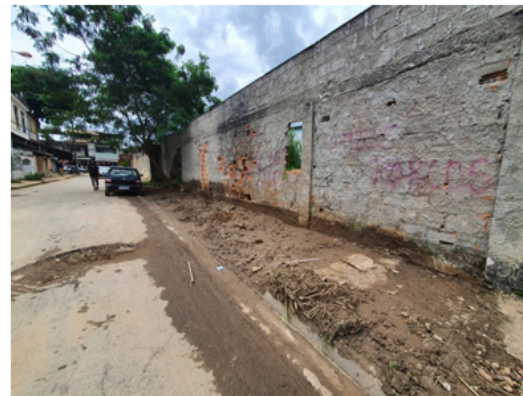
Foto nº 8 - Rua das Tulipas verifica-se que falta a conclusão da desobstrução e limpeza da calçada.
