| <b>1 - RF CASAN Nº:</b><br>107/2023 | <b>2 - Data da Fiscalização:</b><br>19/06/2023 | <b>3 - Concessionária Fiscalizada:</b><br>Rio Mais Águas do Brasil S.A. |
| <b>4 - Endereço da Fiscalização:</b><br>Rua Guarany n° 773 | <b>5 - Bairro(s):</b><br>Asilo | <b>6 - Município:</b><br>Piraí |
| <b>7 - Objetivo da Fiscalização:</b><br>Descrever e detalhar as condições operacionais do Reservatório do Asilo, a cargo da Concessionária Rio+ Saneamento.<br>A ação de fiscalização direta foi realizada por profissionais credenciados, visando determinar o grau de conformidade do sistema auditado. | | |

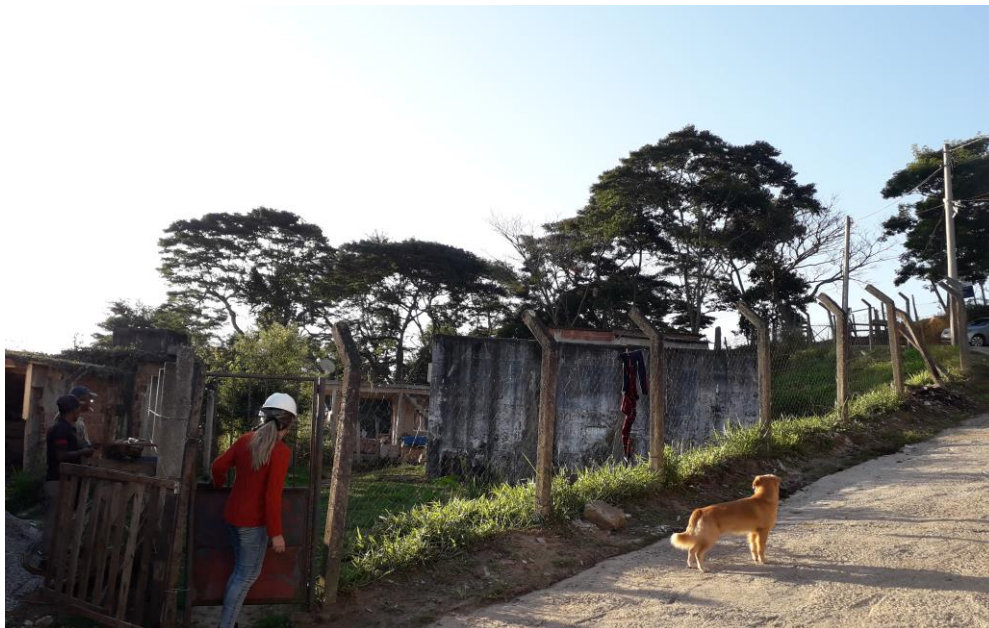
#### FOTO 1

- a. Não há placa de identificação no reservatório.

Proximidades do Reservatório.

- Colocação de placa de identificação contendo as informações necessárias em tamanho adequado de forma a facilitar o rápido entendimento das instalações do local e da responsável de forma clara e duradoura.

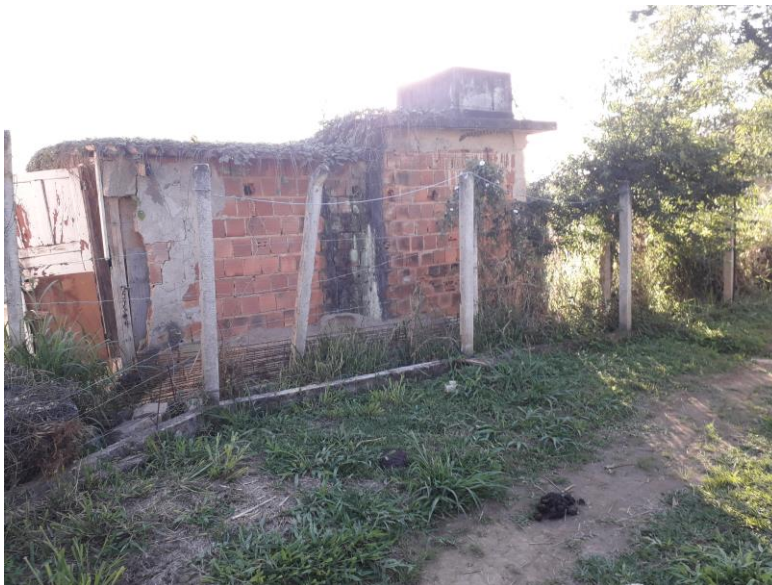
#### FOTO 2

- b. Há vários pontos do cercamento faltando tela, mourões quebrados e o portão é usado como acesso para a casa vizinha.

Entorno do reservatório.

- Providenciar a recuperação da tela e mourões do cercamento e criação de impedimento para que o vizinho use a área do reservatório como acesso a sua casa, ou apresentar solução alternativa para as não conformidades mencionadas neste item.

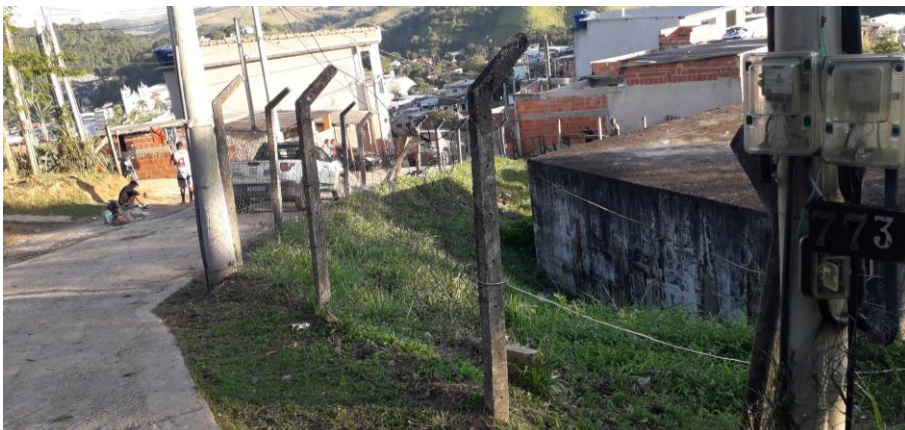
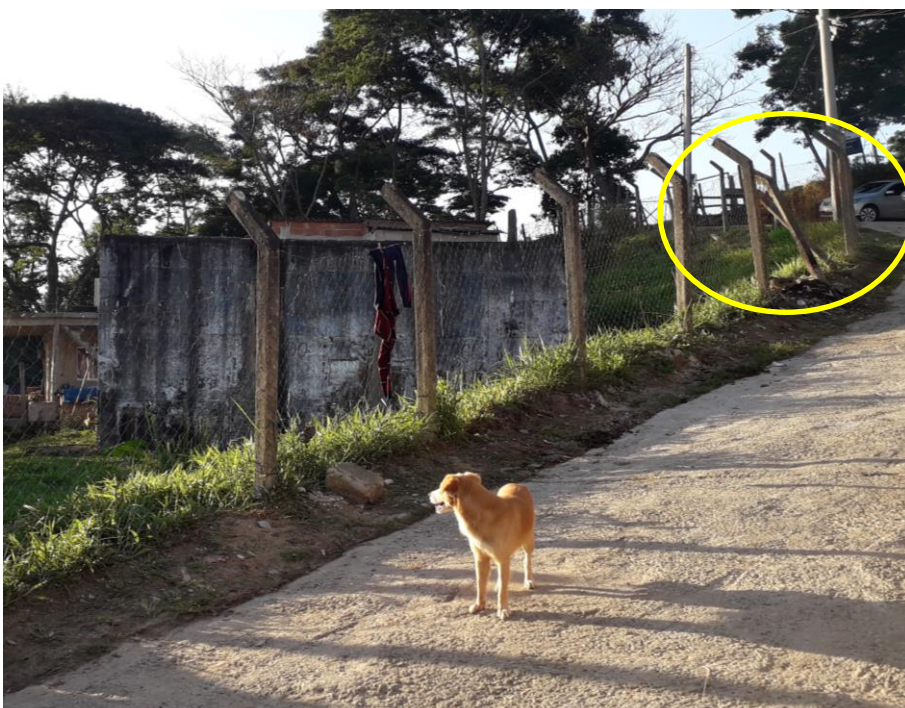
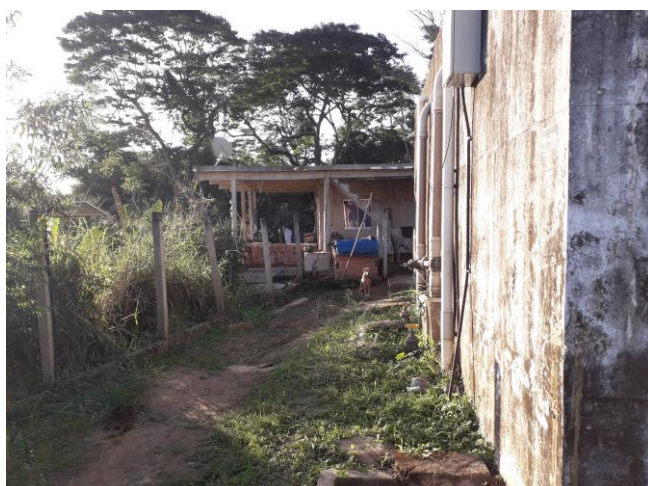
**FOTO 3**

- c. Conservação está precária, local carece de limpeza, com animais no terreno e dejetos de animais de grande porte no local, caixa de visita sem tampa e reservatório sem pintura.

Paredes do reservatório e seu entorno.

- Realizar limpeza no local, pintura do reservatório e fechamento da caixa de visita.

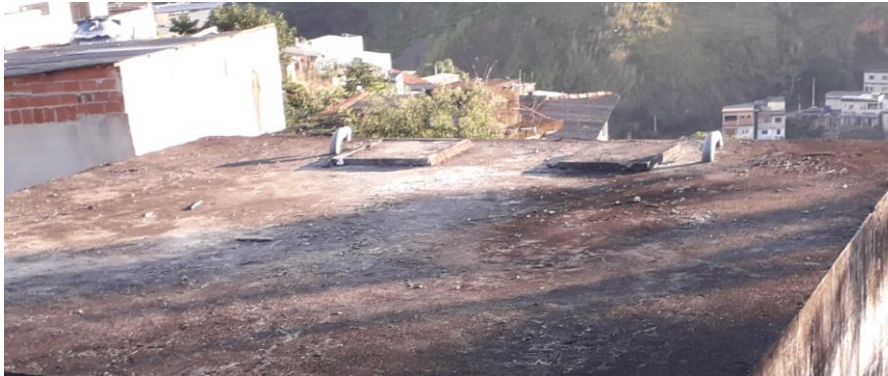
FOTO 4

- d. Reservatório com apenas dois dutos de ventilação na parte superior da cobertura e ambos sem tela de proteção contra entrada de insetos e pequenos pássaros.

Laje do reservatório

- Apresentar planejamento para colocação mais de dutos de ventilação ou justificativa para não necessidade deles e colocação de telas.

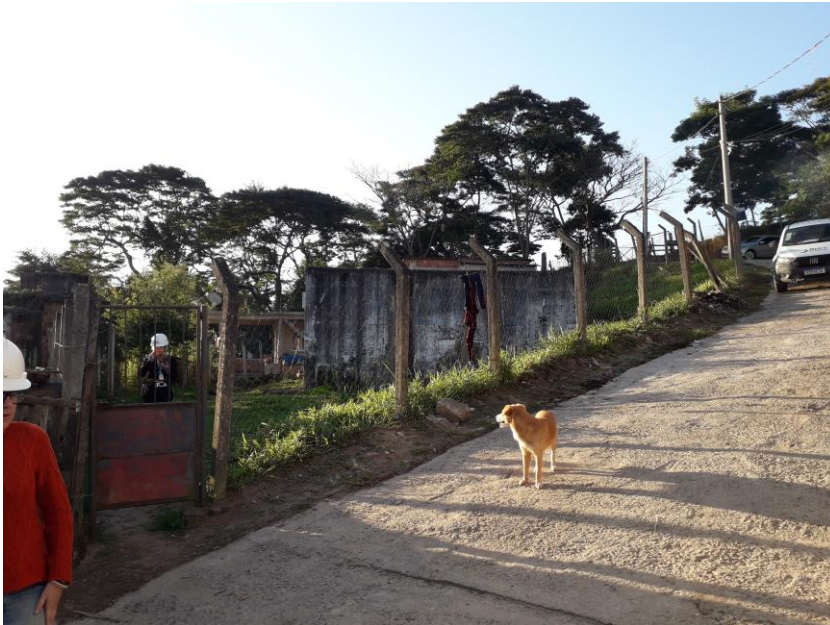
**FOTO 8**

- g. Local não é provido de para raios de proteção contra descargas atmosféricas e nem iluminação par serviços noturnos

Reservatório e seu entorno.

- Providenciar instalação de para raio e iluminação de acordo com as normas técnicas.
