# **RELATÓRIO DE FISCALIZAÇÃO**

## **AGENERSA/CASAN Nº 109/2022**

### **Estação de Tratamento de Esgoto Tanguá**

**Tanguá / RJ**

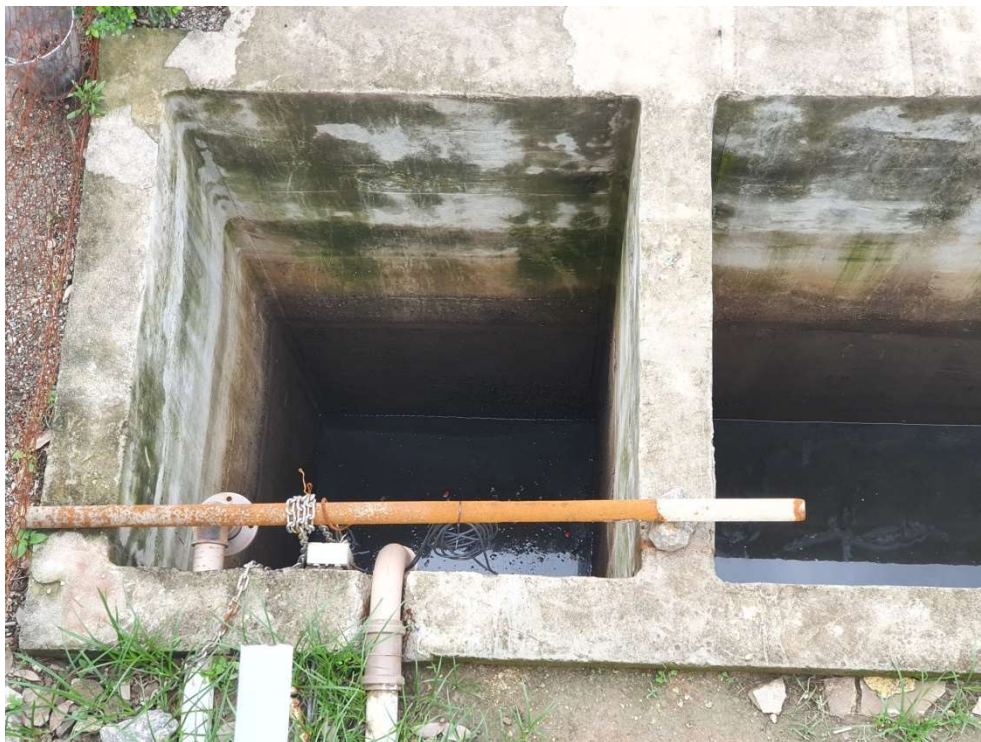
Ao chegar à ETE, o efluente é encaminhado por um PV que vai até a elevatória da ETE, composta por 1 conjunto motor-bomba. No momento da vistoria, a bomba estava inoperante e o efluente encaminhado direto para o tanque de aeração.

Elevatória da ETE

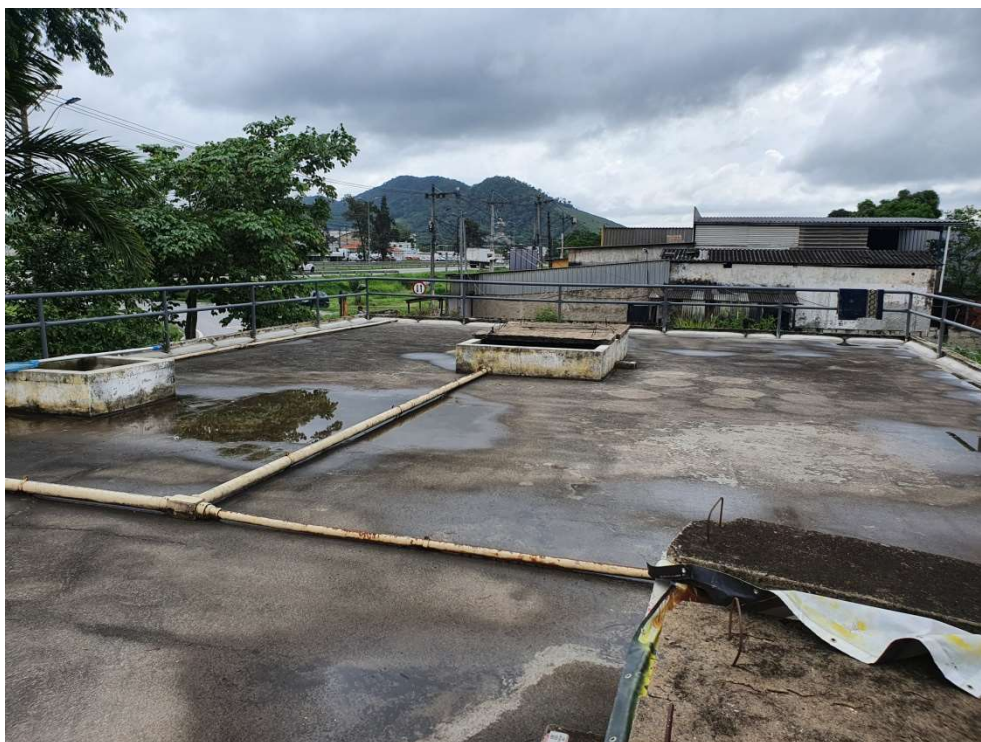
Tanque de aerção

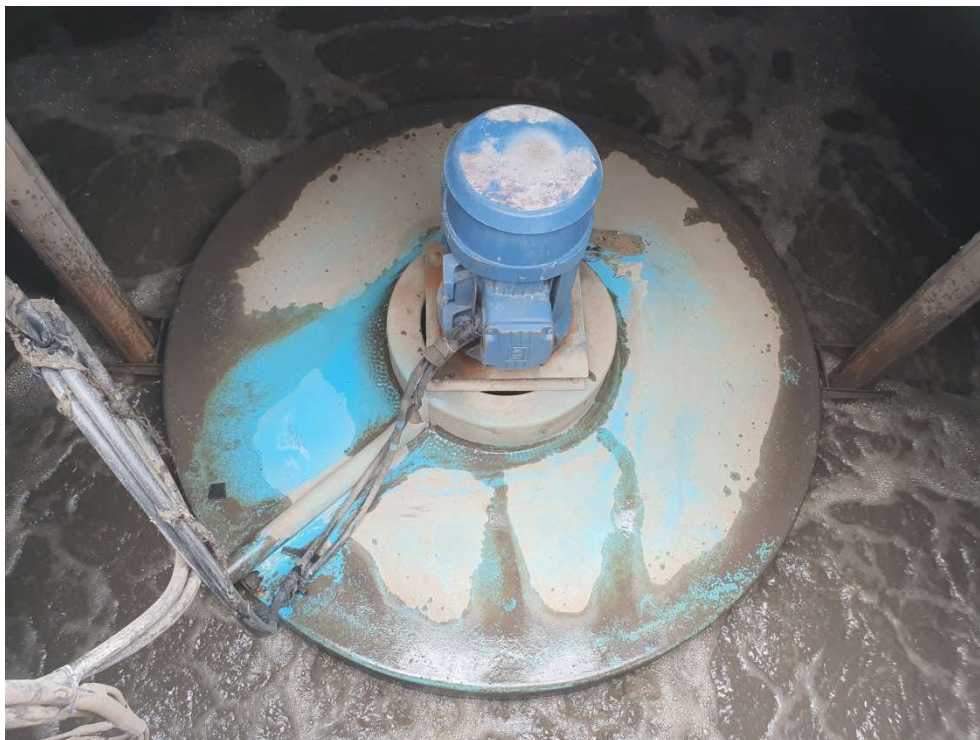
Aerador mecânico

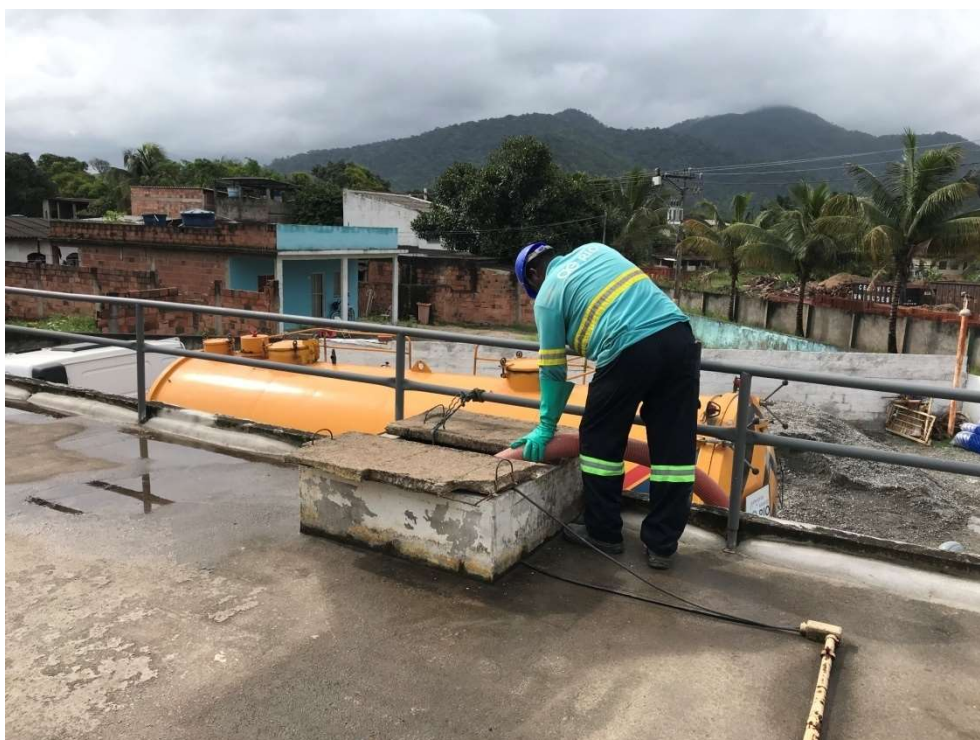
Operador descarregando o efluente
