RELATÓRIO DE FISCALIZAÇÃO  
CÂMARA TÉCNICA DE SANEAMENTO

| <b>1-RF CASAN Nº:</b><br>111/2023 | <b>2-Data da Fiscalização:</b><br>17/07/2023 | <b>3-Concessionária Fiscalizada:</b><br>RIO +SANEAMENTO |
| <b>4-Endereço da Fiscalização:</b><br>Rua Georgino Dutra Verneck | <b>5-Bairro(s):</b><br>Morro do Areão | <b>6-Município:</b><br>Natividade-RJ |

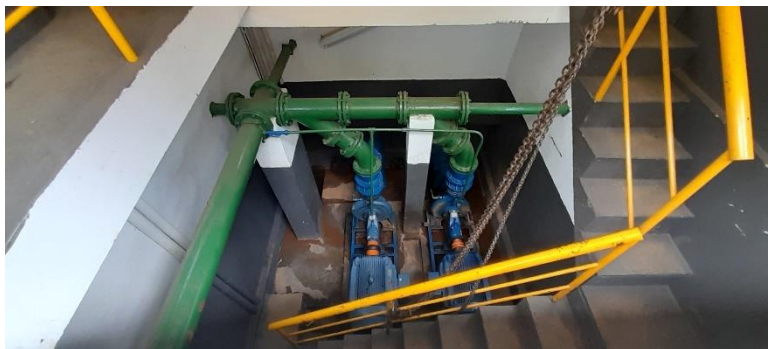
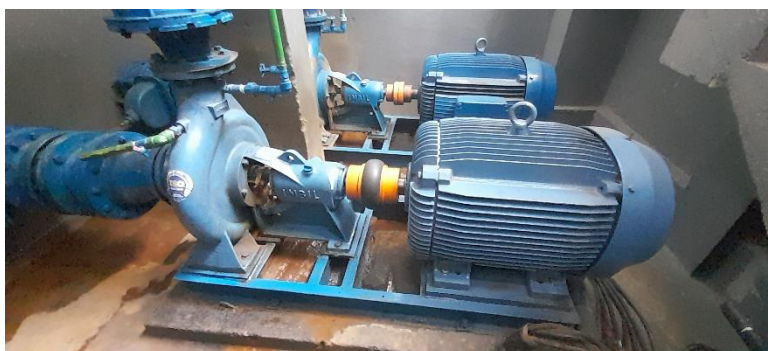
Sala de máquinas

Falta de Proteção nos acoplamentos dos motores

- Atender a NR's devidas

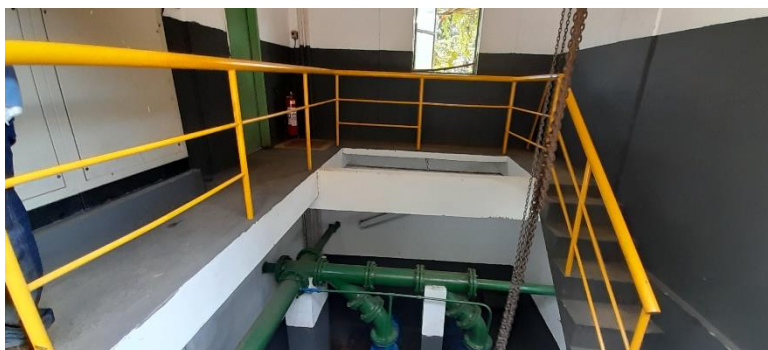
Casa de Máquinas

| DESCRIÇÃO - EEAB | CONFORME | NÃO CONFORME | NÃO SE APLICA |
|---|---|---|---|
| 04. Válvula para Anti Golpe de Ariete | | X | |

- 04.** Não possui o equipamento.
- 10.** Documentações indisponíveis no local.
- 11.** Manuais indisponíveis no local.

Não possui válvula anti golpe de ariete

- Instalar equipamento ou demonstrar estudo para não necessidade.

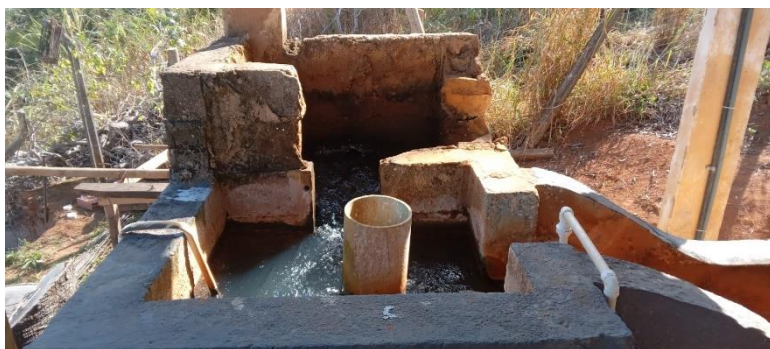
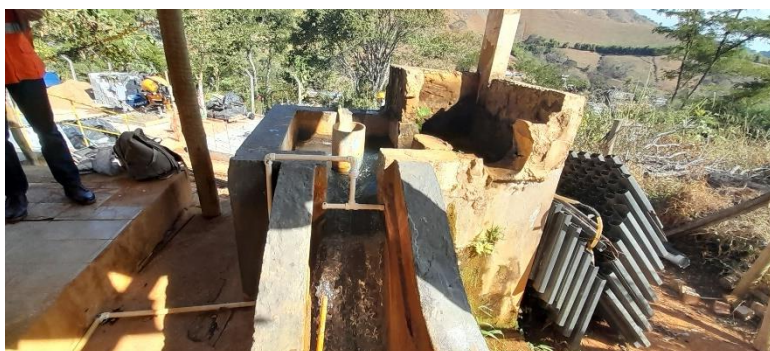
Chegada de água bruta

Pontos de Infiltração

- Impermeabilização do local

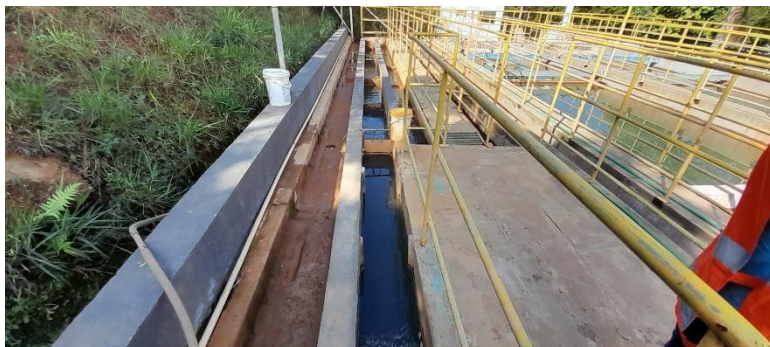
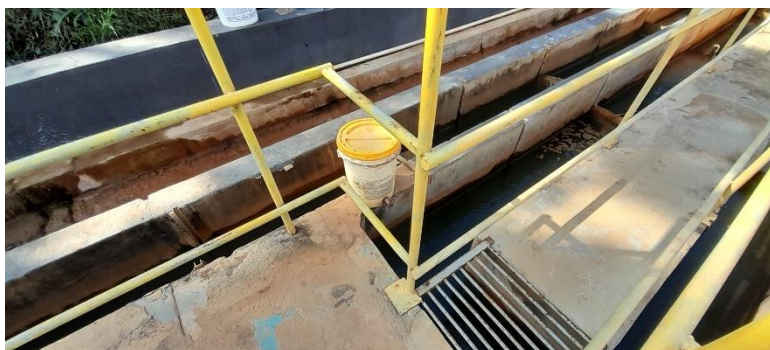
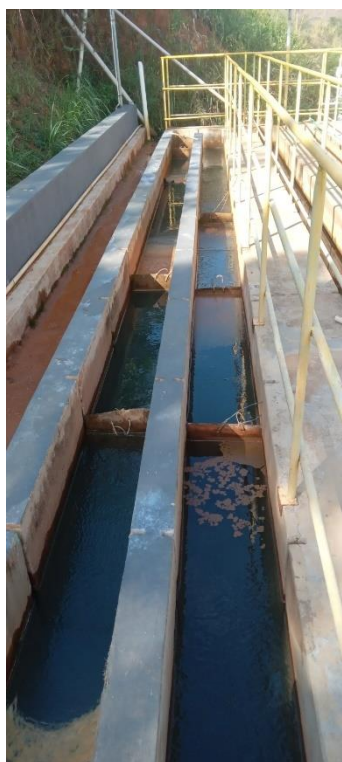
Floculadores hidráulicos de fluxo vertical com chicanas em placas de concreto, não mecanizado. O sistema encontra-se em condições de funcionamento. Durante o curso do floculador é inserido um polímero através de um balde com gotejamento constante o volume aplicado não foi definido.

**Aplicação de químico de forma artesanal**

- Adequações ao processo

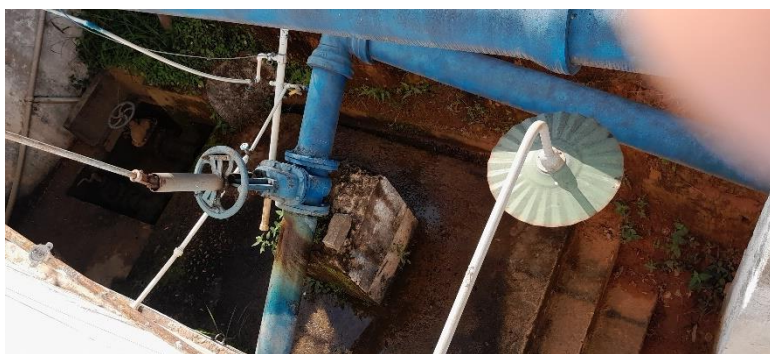
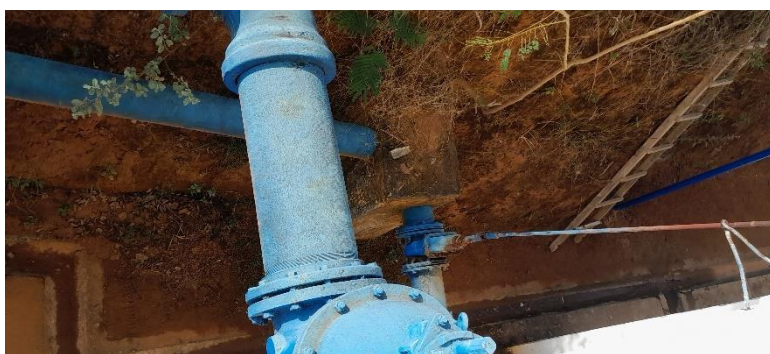
Válvulas dos filtros

Alguns vazamentos

- Conter vazamentos

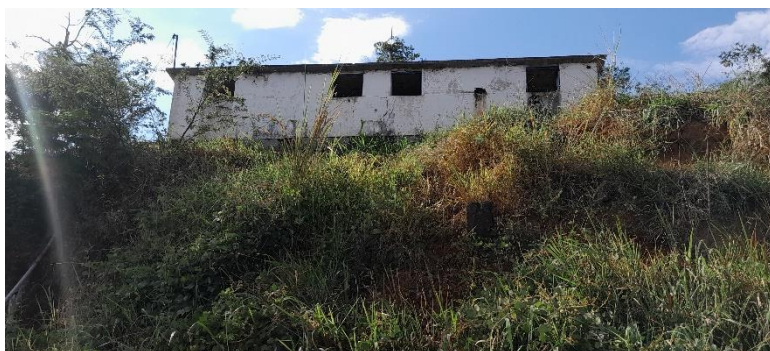
Reservatório castelo

Não foi visitado devido a acessibilidade

- Melhorias de acesso ao local

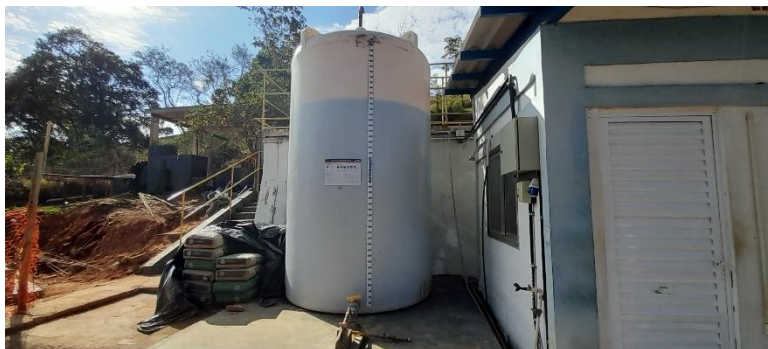
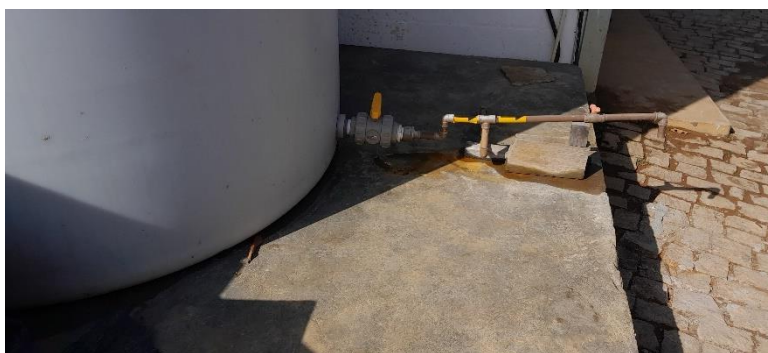
Hall de chegada de Água bruta

Constatamos que a ETA utiliza o hipoclorito de cálcio em pastilhas e possui uma sala onde fica armazenado em cima de paletes plásticos com dique de proteção instalado no local. O Sulfato de alumínio é armazenado em um tanque principal no exterior da unidade e é transportado para uma caixa de polietileno para ser aplicado posteriormente. No momento da visita, a eletrobomba que transpõe o produto estava inoperante.

Falta dique de contenção e bomba transportadora

- Providenciar Dique
- Providenciar instalação de bomba transportadora

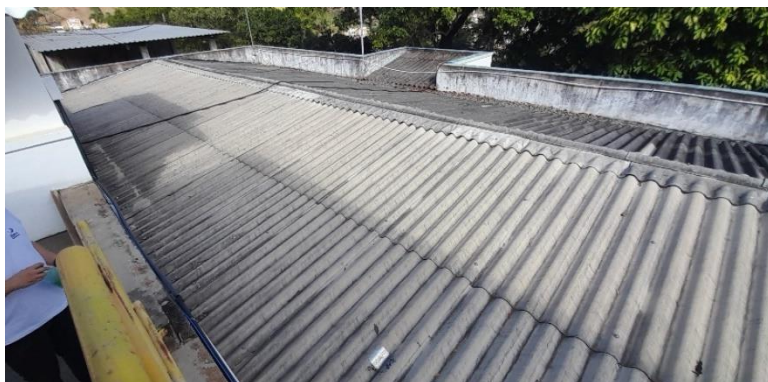
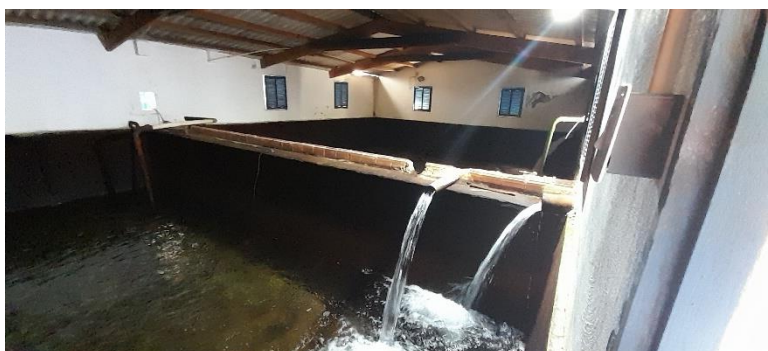
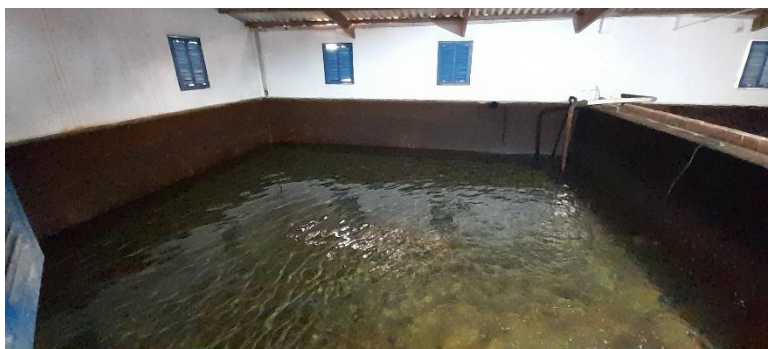
Reservatório de distribuição

Notada algumas frestas /existência de janelas de acesso

- Adequação do reservatório visando atender a normas reguladoras vigentes dentre elas a ABNT NBR 12217:1994

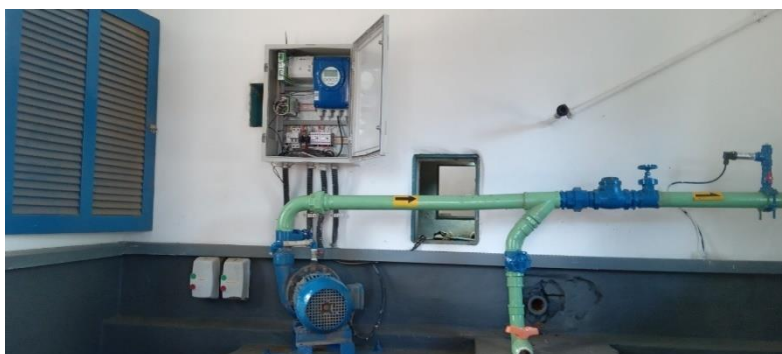
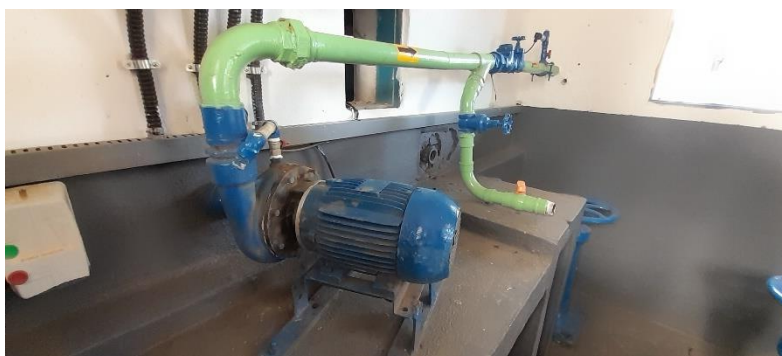
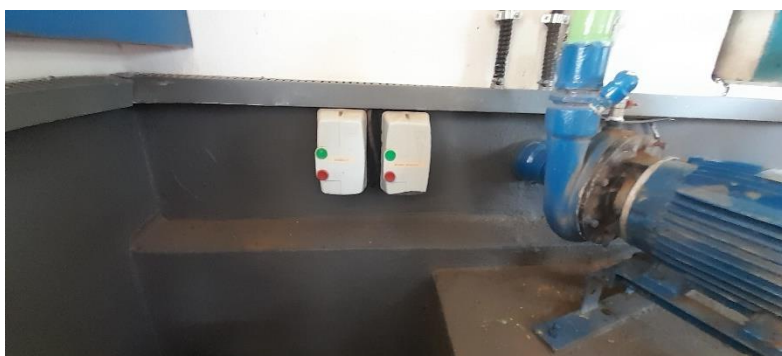
ETA Natividade

- 09.** Não há tratamento para o lodo gerado;
- 29.** Falta conjunto eletrobomba reserva;

Eletrobomba de 5 cv com partida trifásica direta 220v e comunicação com Centro de Controle Operacional (CCO), com diâmetro de 2<sup>1/2</sup>" polegadas na sucção e 2" recalque, a pressão de 27 mca de recalque e com sucção negativa, com regime de trabalho é de 05:00 às 00:00 horas e recalque realizado diretamente em rede de abastecimento.

- Instalar conjunto eletrobomba reserva
