## **RELATÓRIO DE FISCALIZAÇÃO AGENERSA/CASAN Nº 124/2024**

| <b>Local Fiscalizado</b> | Rua Assunção, 82 - Botafogo | | |
| <b>Tipo da Ocorrência</b> | Desabastecimento de água | | |
| <b>Objeto da Fiscalização</b> | Abertura de Ocorrência na Ouvidoria da AGENERSA | | |

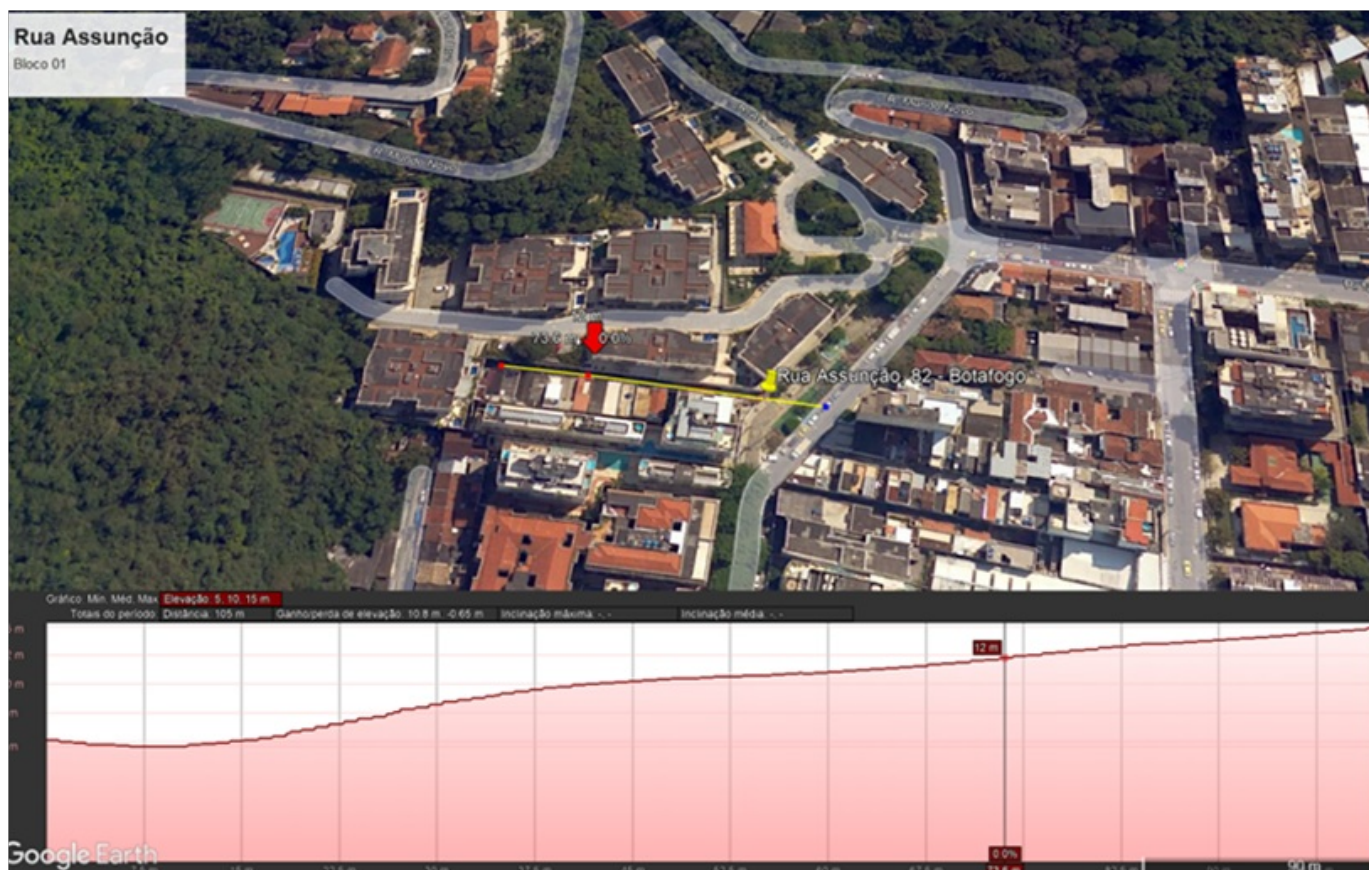
O logradouro se encontra em nível baixo, aproximadamente 6 metros acima do nível do mar, segundo Google Earth (Foto 1). A representante da Concessionária informou que, o logradouro em questão é abastecido através da elevatória da Rua Guacurus, esquina com Rua Barão de Petrópolis – Rio Comprido (EEAT 97), passando pela caixa de transição Mundo Novo (ECT 39) , que abastece partes Laranjeiras, Botafogo, Urca ).

Foto 1 – Elevação do local

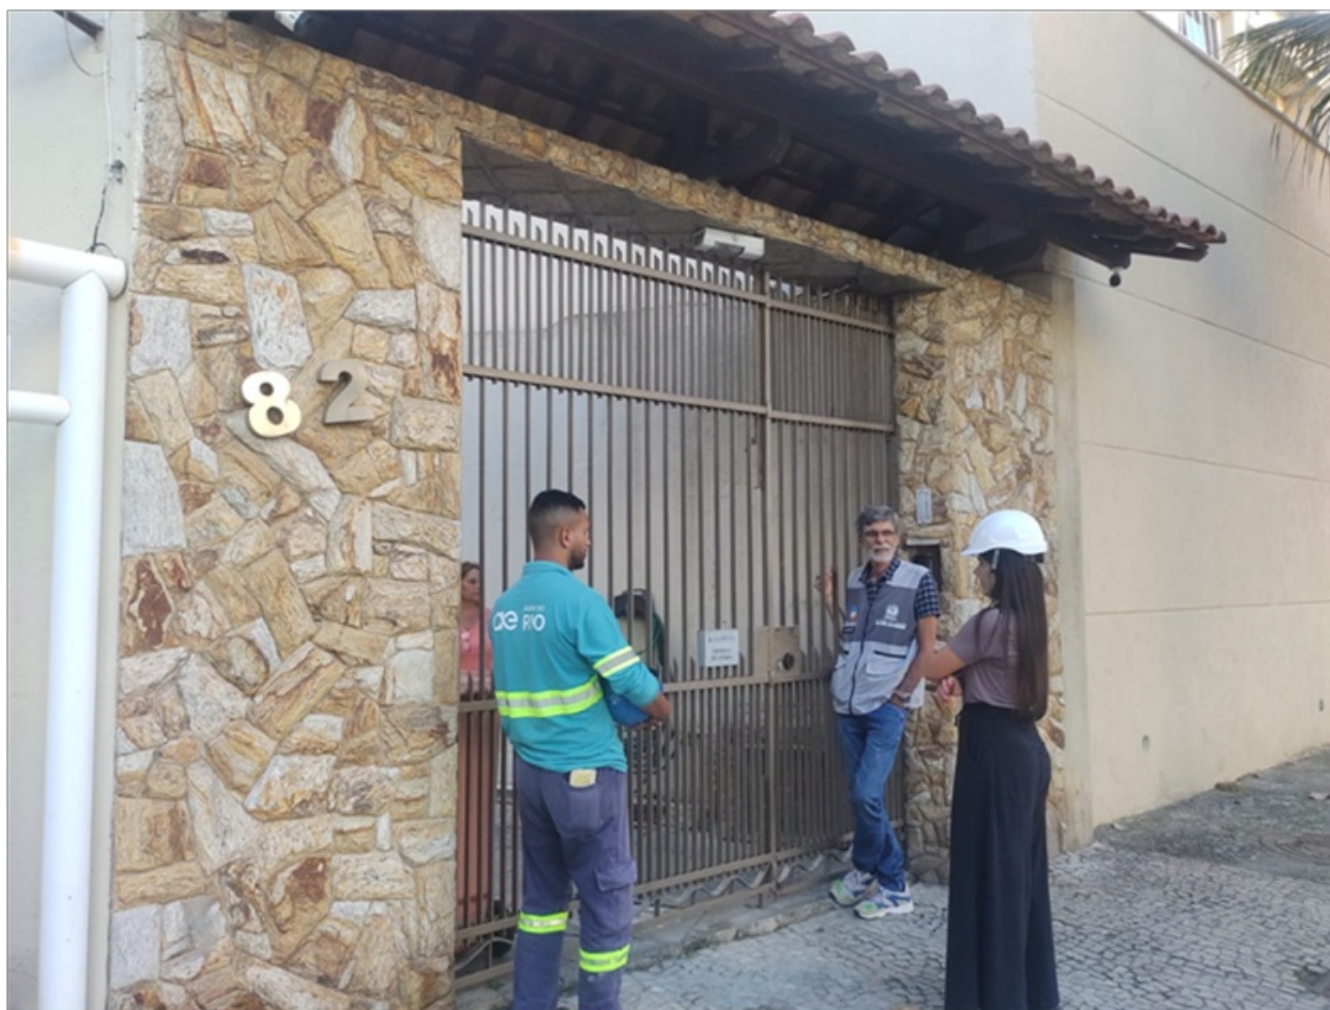
Foto 2 – Portão vila R.Assunção,82

A equipe de fiscalização atuou na Rua Assunção, nº 82 (Foto 2), impelida pela reclamação da Sra. Sandra Maciel, moradora da casa 12 (Foto 3 e 4), a nossa Ouvidoria. A reclamante estava ausente. Porém anterior a nossa chegada a concessionária verificou a pressão e fluxo de água elevados no cavalete (Foto 5 e 6).

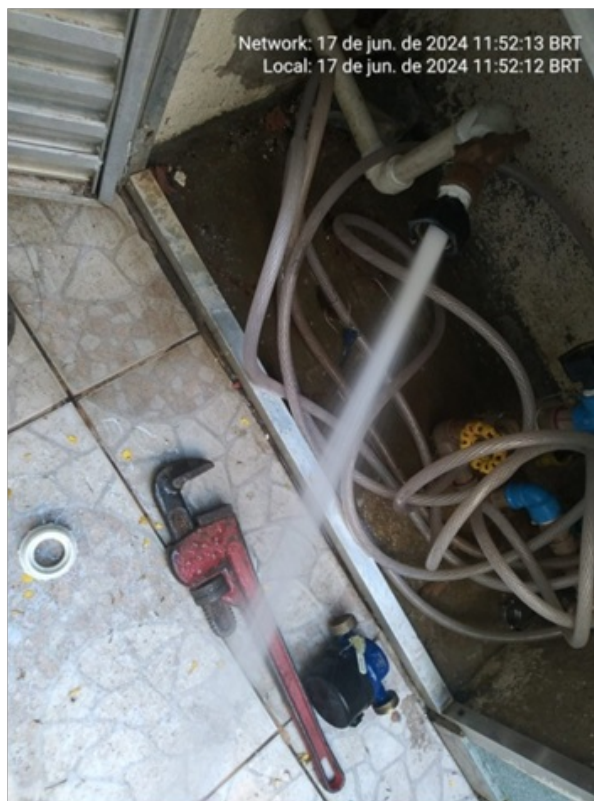
Foto 5 – Fluxo saída de água casa 12

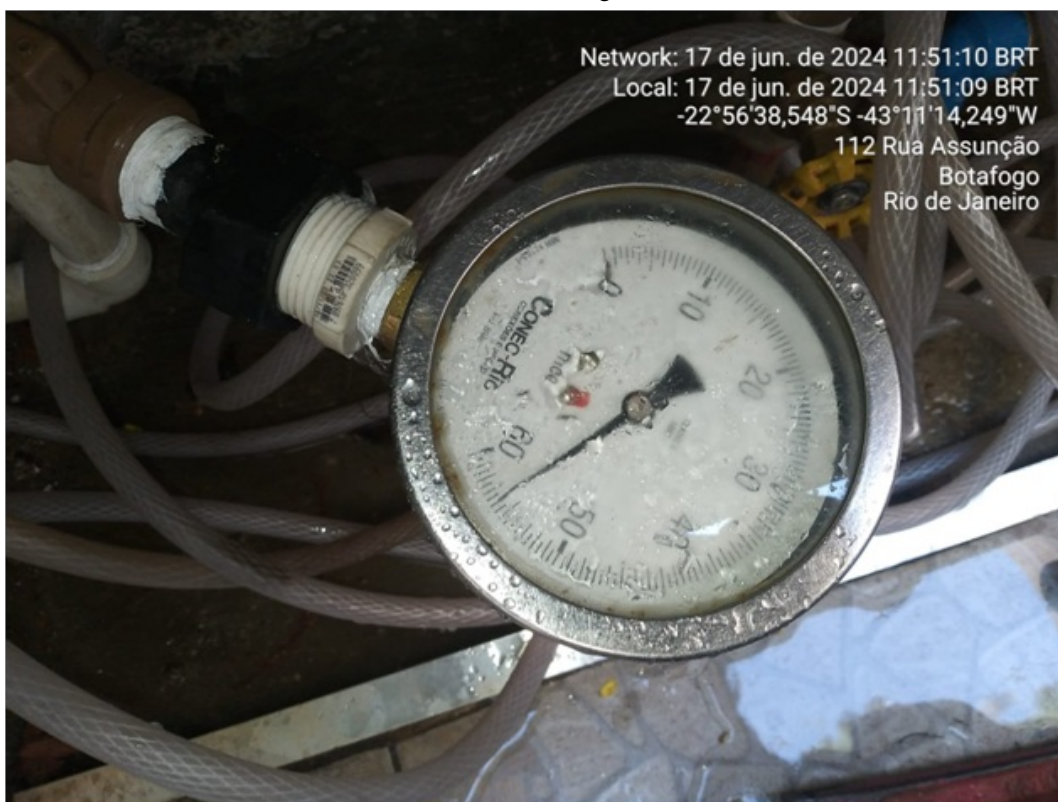
Foto 6 – Pressão averiguada casa 12 (56 mca)

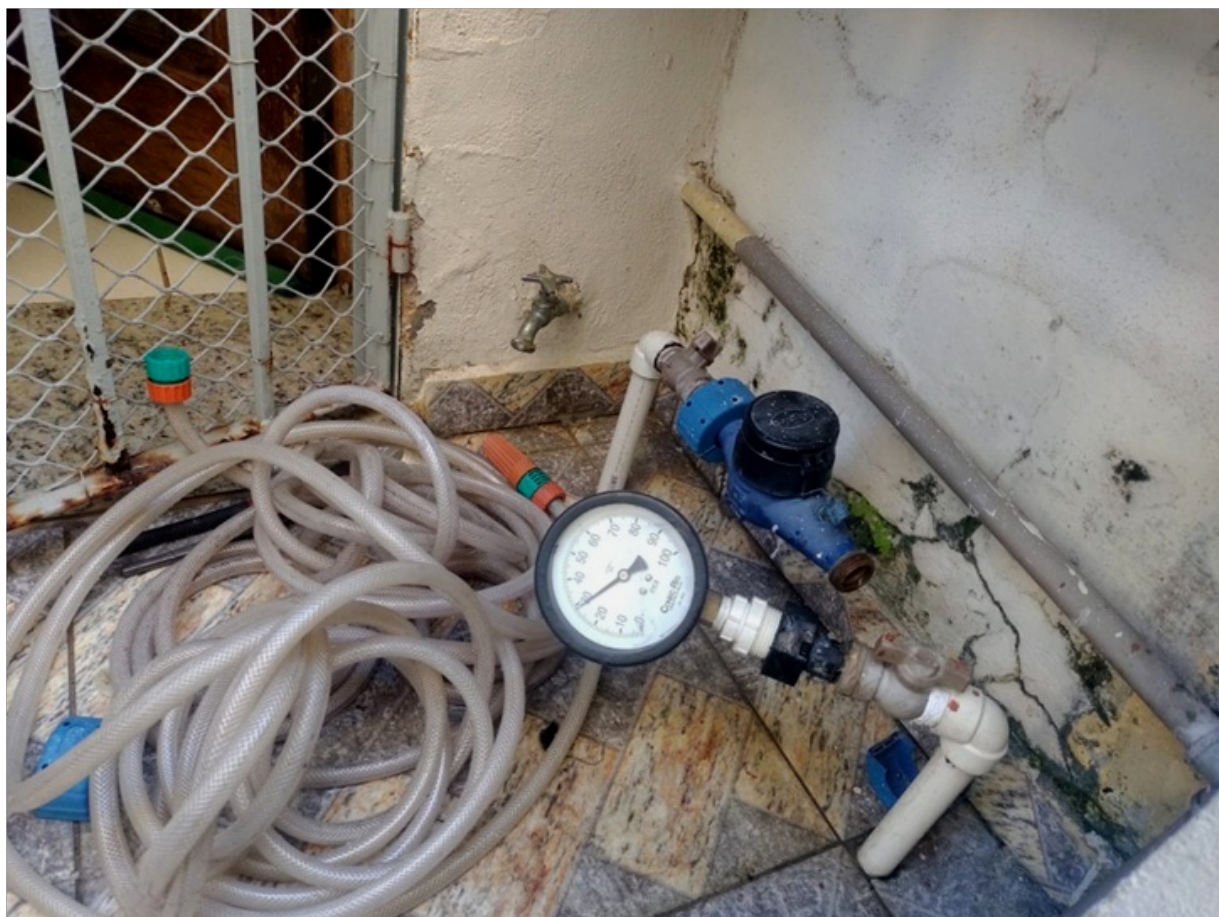
A equipe de fiscalização acompanhou a verificação da pressão e fluxo realizado pela concessionária na casa 6 da Rua Assunção, 82 (Foto 7 e 8). A moradora Mariana informou que o logradouro fica desabastecida principalmente durante as manutenções realizadas pela concessionária na região, e maior parte dos imóveis não possui reservação suficiente para suprir o prazo de retorno do serviço e/ou tem o abastecimento dos pontos de água diretos da rede (a água passa pelo hidrômetro, posteriormente pelos pontos de água e por fim vai a caixa d'água).

Foto 7 – Pressão averiguada casa 6 (28 mca)

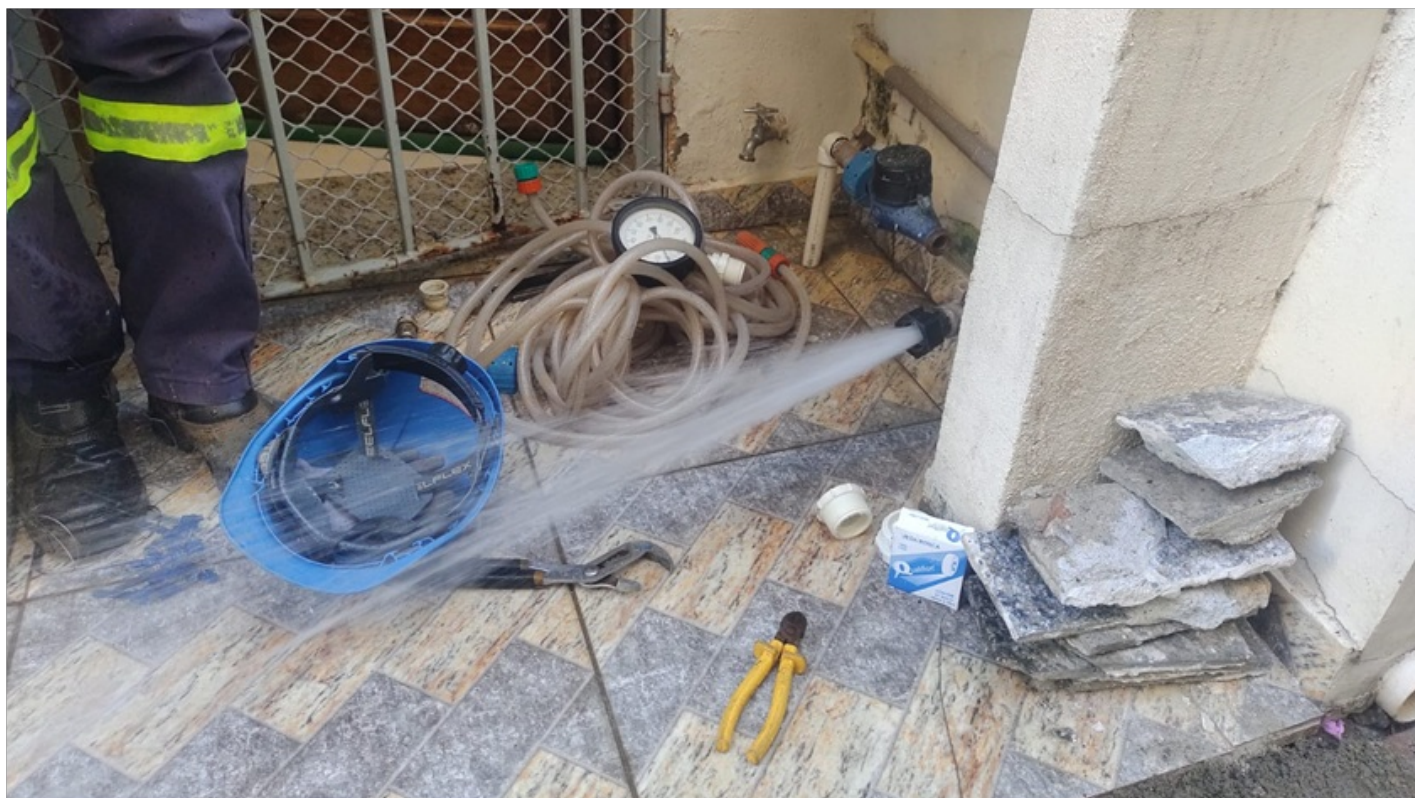
Foto 8 – Fluxo saída de água
