**RELATÓRIO DE FISCALIZAÇÃO AGENERSA/CASAN Nº 125/2024**

| <b>Local Fiscalizado</b> | Rua Engenheiro Paula Lopes esquina com Rua Caminho do Borges – Bangu/RJ | | |
| <b>Objetivo da Fiscalização</b> | Vistoria da operação de Estação Elevatória de Água Tratada | | |

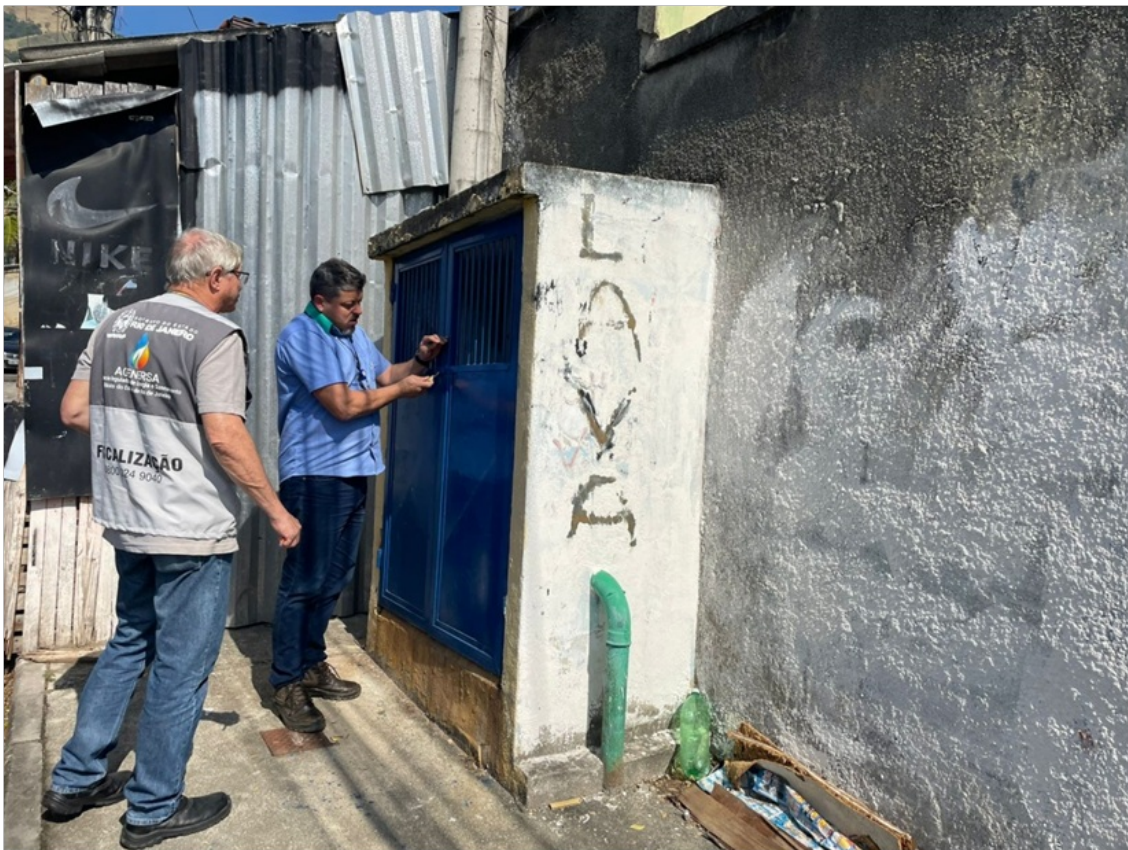
A EEAT – Caminho do Borges está situada em um abrigo na calçada da via pública (foto 1), possui uma pequena placa de identificação em nome da antiga distribuidora (foto 2). O abrigo do conjunto motobomba está em bom estado de conservação, trancado, com acesso restrito a pessoas autorizadas. O conjunto motobomba é automatizado, estava operante e possui potência de 7,5 CV (fotos 3 e 4), possui válvula de retenção (foto 5) e no momento da vistoria a pressão manométrica informada pelo colaborador era de 54 mca de recalque e 11 mca de retaguarda. Não há inversor de frequência, nem conjunto motobomba reserva no local. O DN da tubulação de recalque e de sucção é de 2,5 polegadas.

Foto 1 - Localização da EEAT Caminho do Borges na calçada de via pública

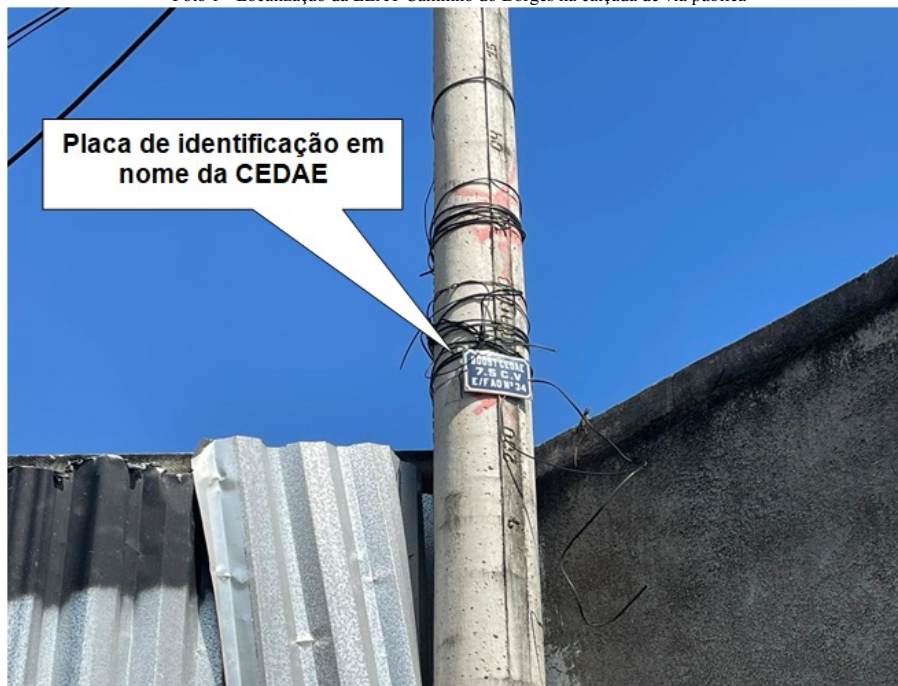
Foto 2 – Pequena placa de identificação da EEAT em nome da antiga distribuidora

| ESTAÇÃO ELEVATÓRIA (Água) | | | |
|---|---|---|---|
| Existe identificação da estação elevatória (EEAT)? | X | | Placa pequena e em nome da antiga distribuidora |

- Ø Providenciar a identificação atualizada da unidade;
- Ø Providenciar sinalização de risco de choque elétrico no painel de automação;

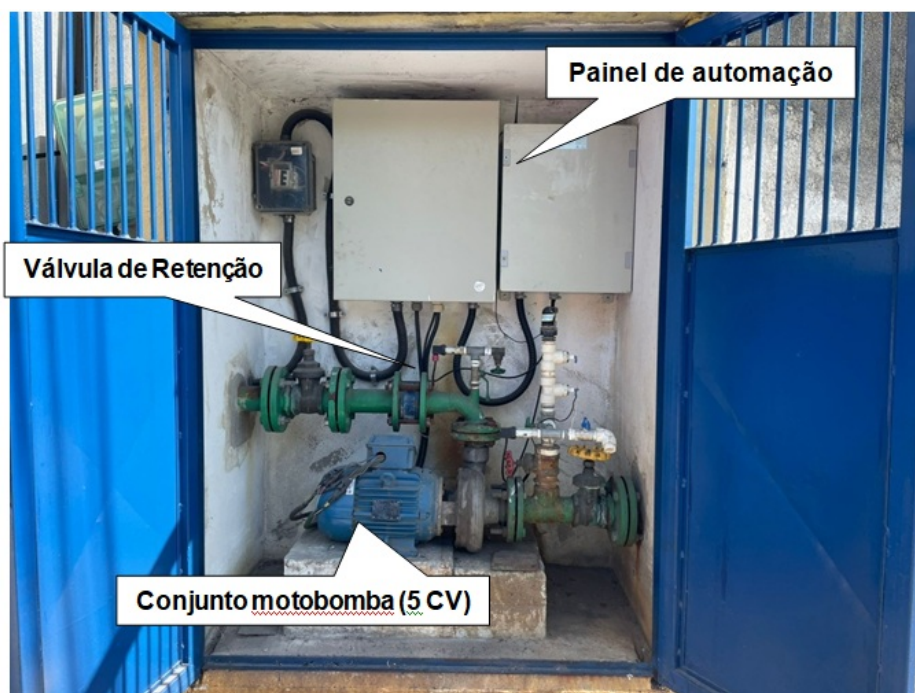
Foto 3 – Abrigo aberto com visualização dos principais componentes da EEAT

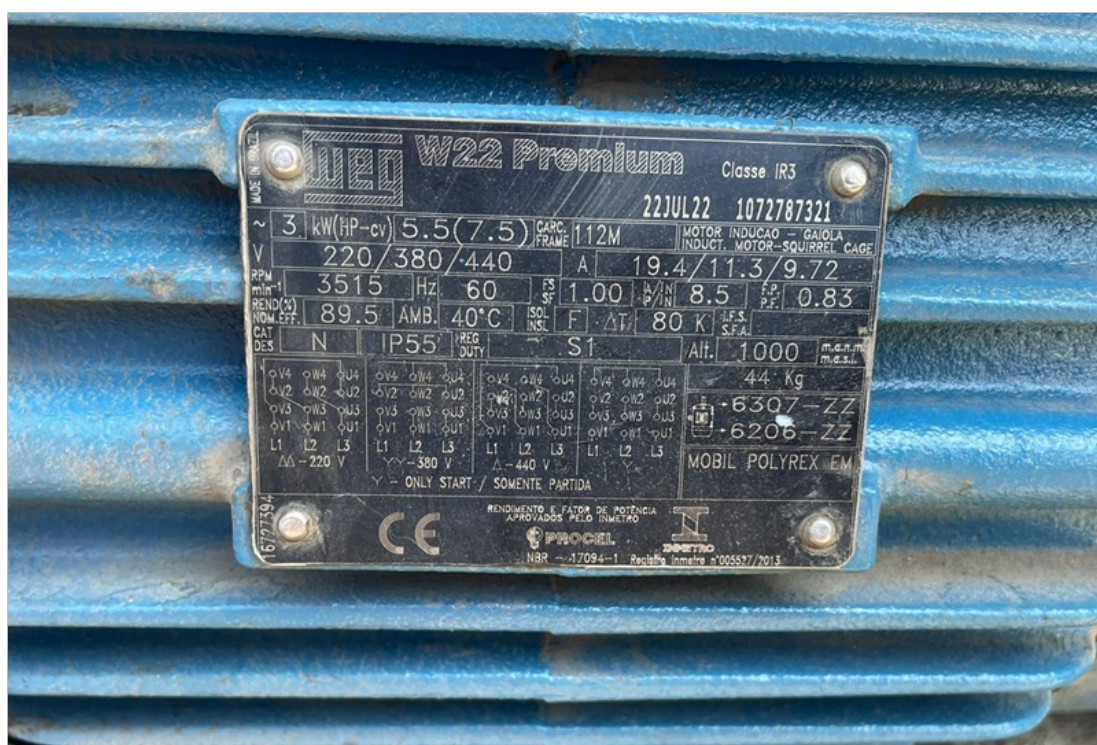
Foto 4 – Placa de identificação da bomba da EEAT

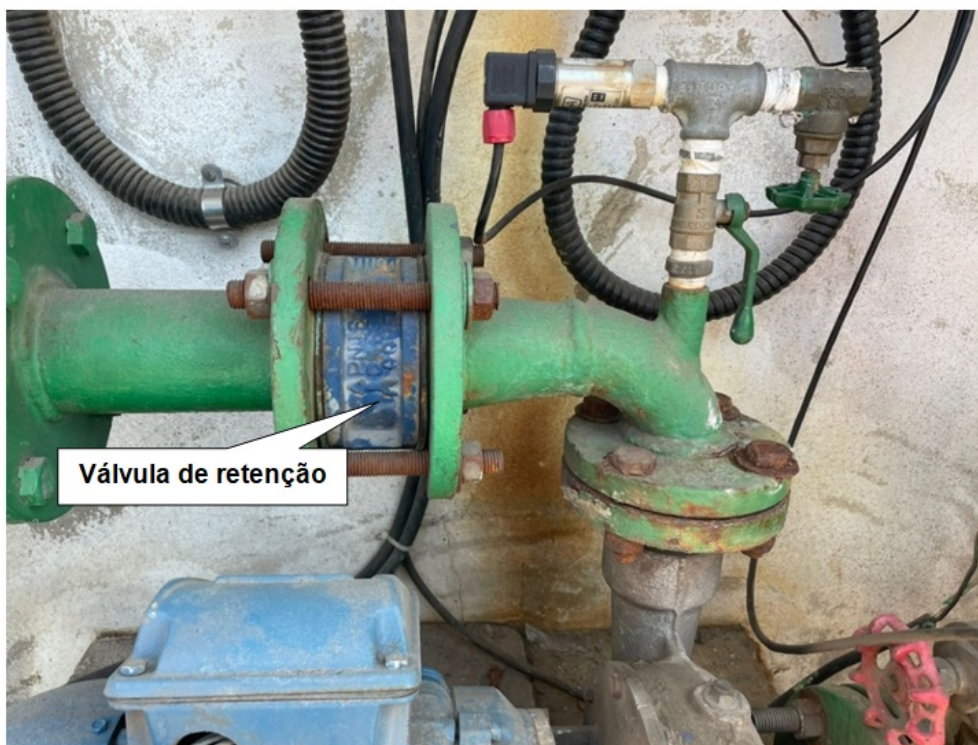
Foto 5 – Válvula de retenção DN 65mm

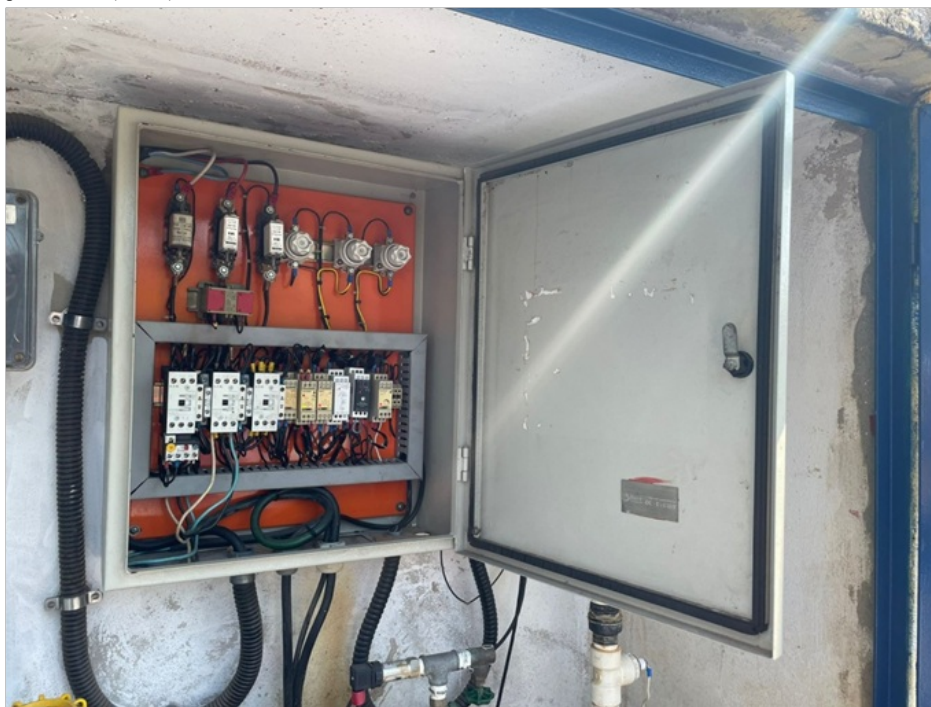
O abrigo do painel de automação está em bom estado de conservação, devidamente trancado e com seus equipamentos elétricos bem conservados, porém não há sinalização de risco de choque elétrico (foto 6).

Foto 6 – Abrigo do painel de automação aberto sem sinalização de risco de choque elétrico.

| ESTAÇÃO ELEVATÓRIA (Água) | | | |
|---|---|---|---|
| Os equipamentos elétricos estão adequadamente protegidos? | X | | Sem sinalização de risco de choque elétrico |
