**RELATÓRIO DE FISCALIZAÇÃO AGENERSA/CASAN Nº 127/2024**

| <b>Local Fiscalizado</b> | Av. Paranapuã, 2195 – Ilha do Governador (Cocotá), Rio de Janeiro – RJ. | | |
| <b>Objetivo da Fiscalização</b> | Vistoria operacional da Estação Elevatória de Água Tratada Pirina | | |

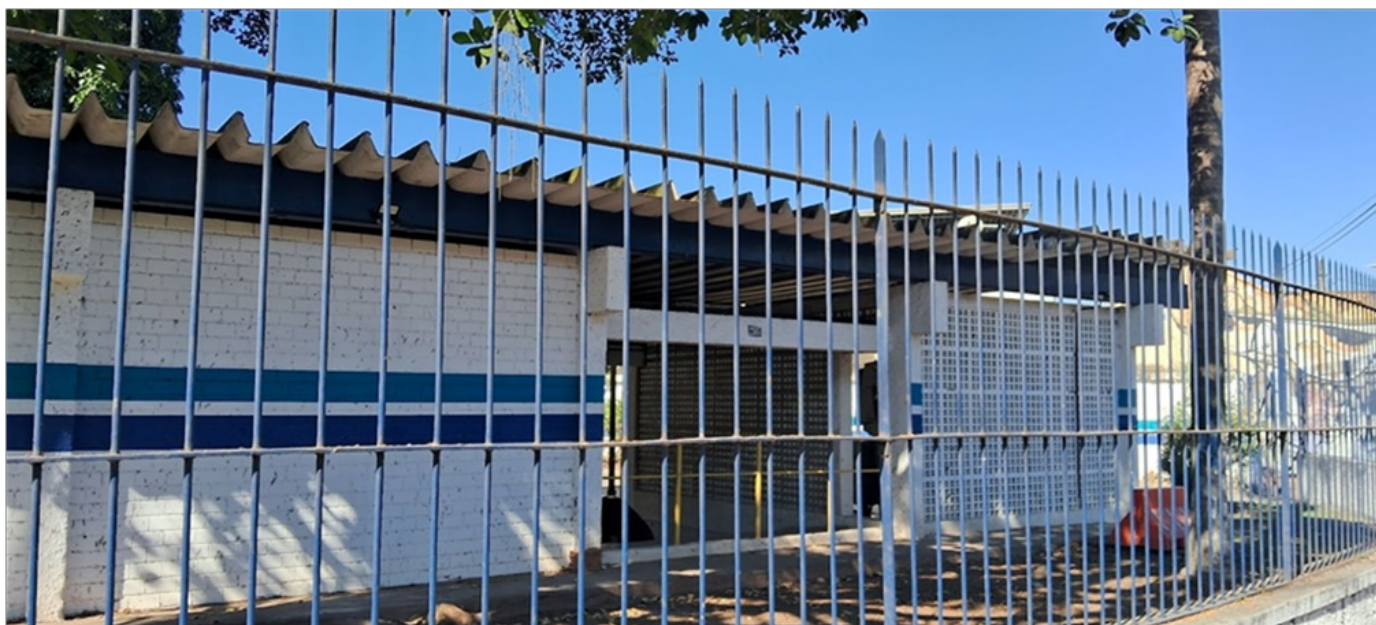
Foto 1 - Vista externa da estação.

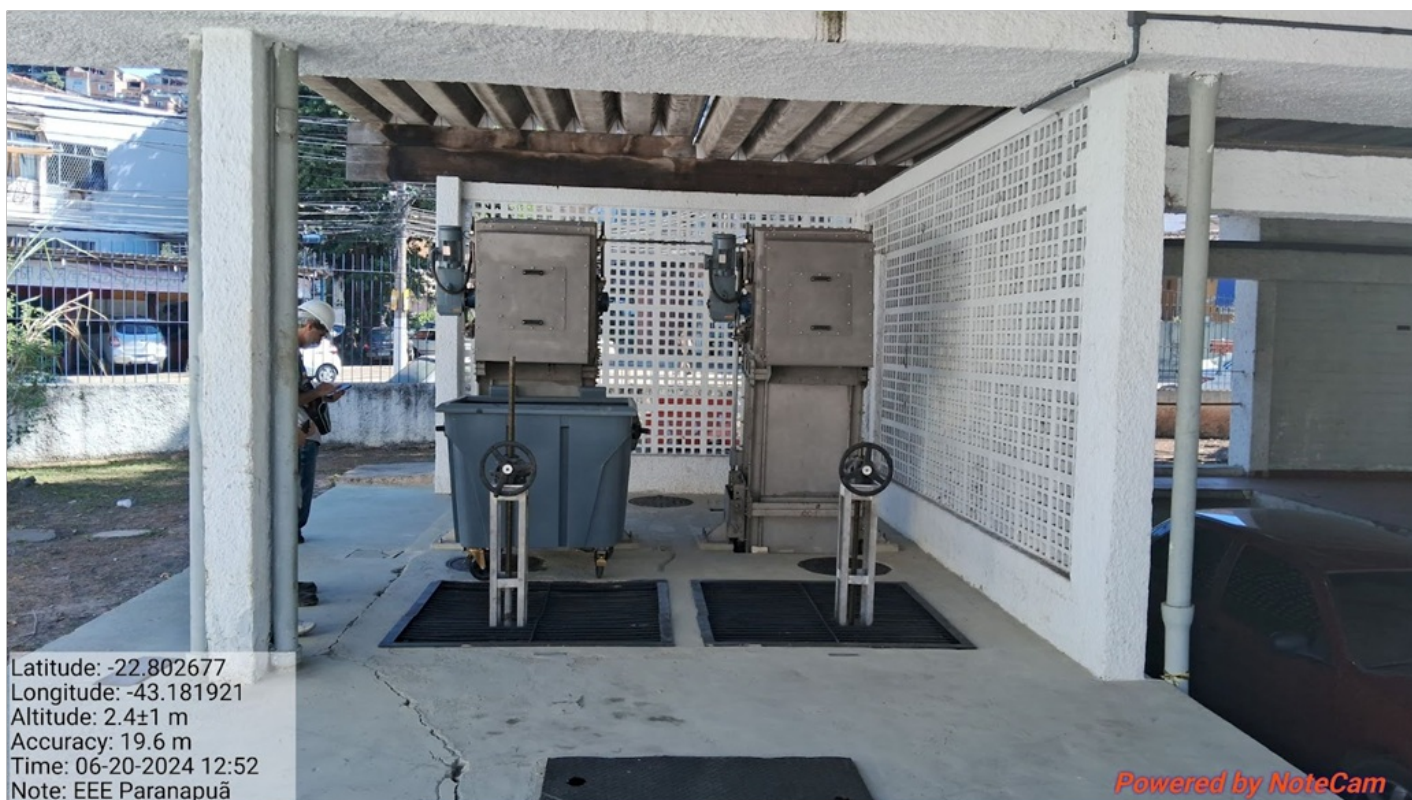
Foto 2 - Unidades automatizadas de gradeamento.

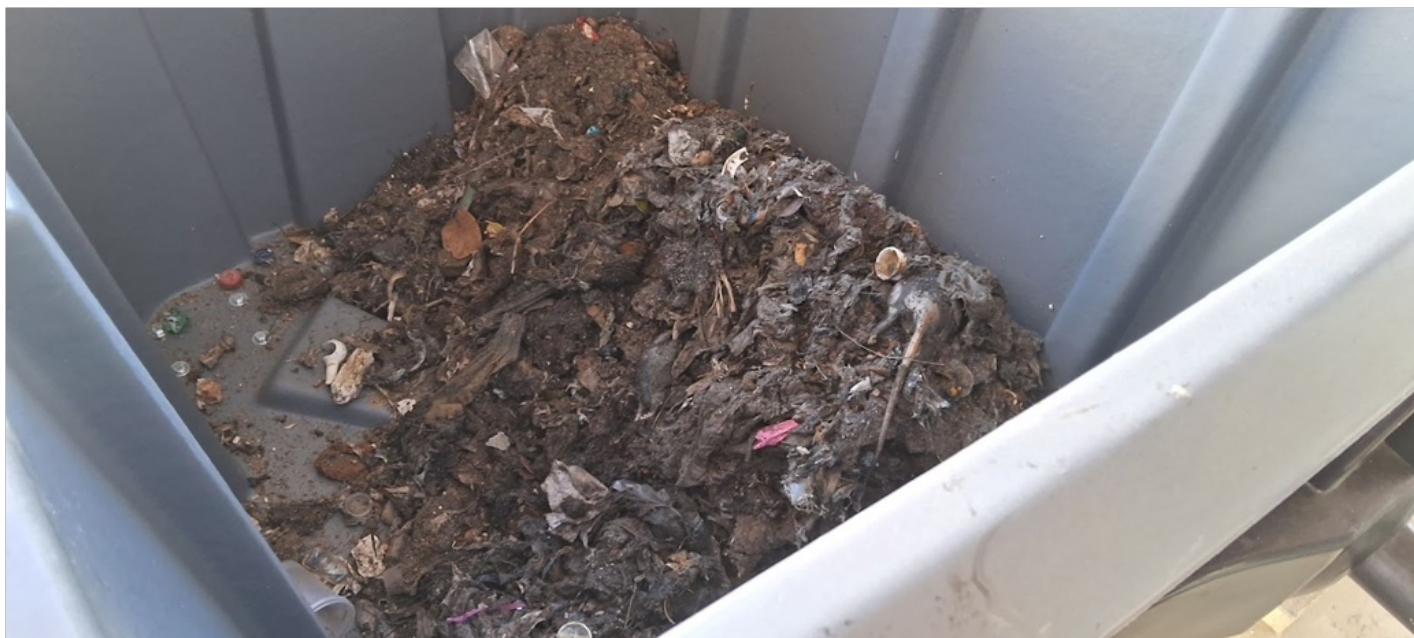
Foto 3 - Resíduos retirados no gradeamento.

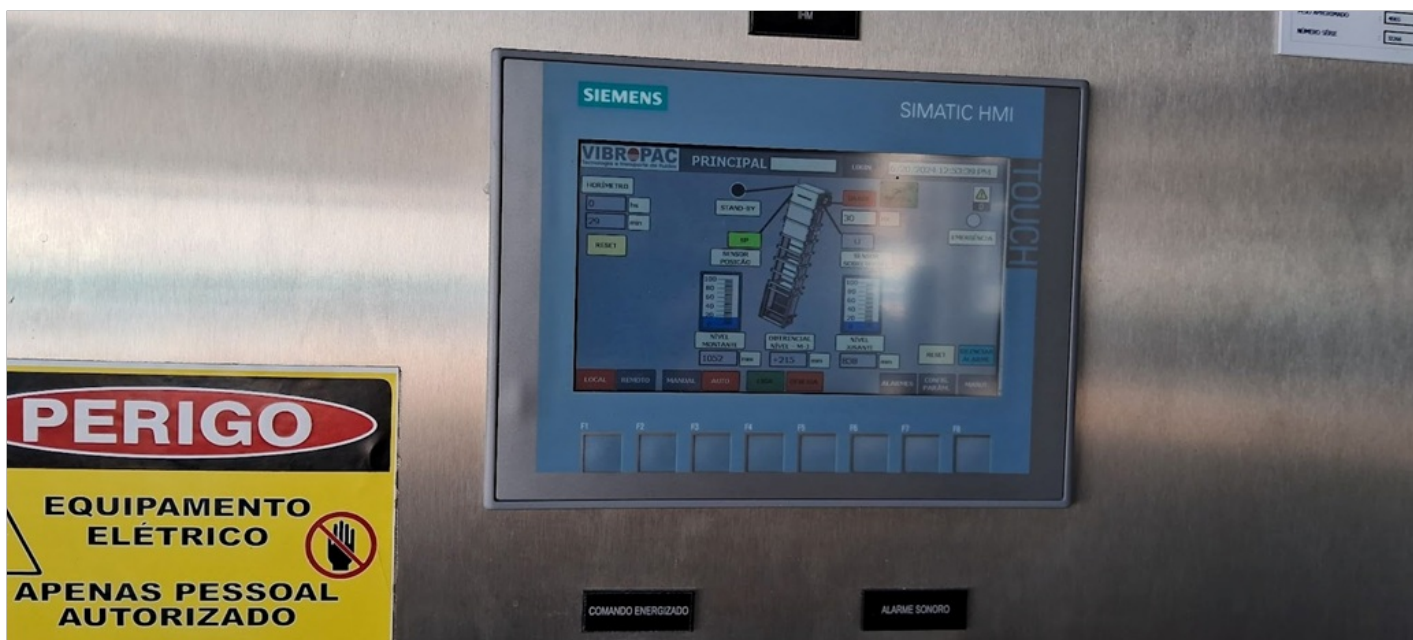
Foto 4 - Paineleletrônico de monitoramento e controle do gradeamento.

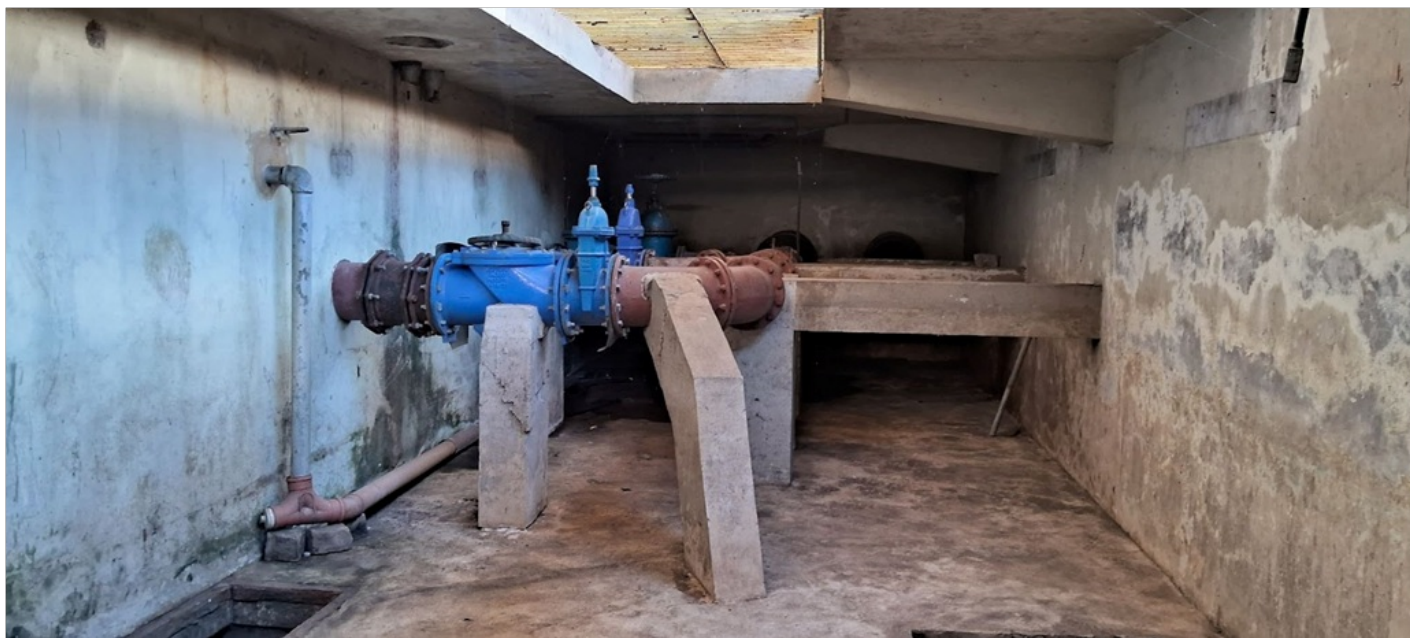
Foto 5 - Barrilete de recalque.

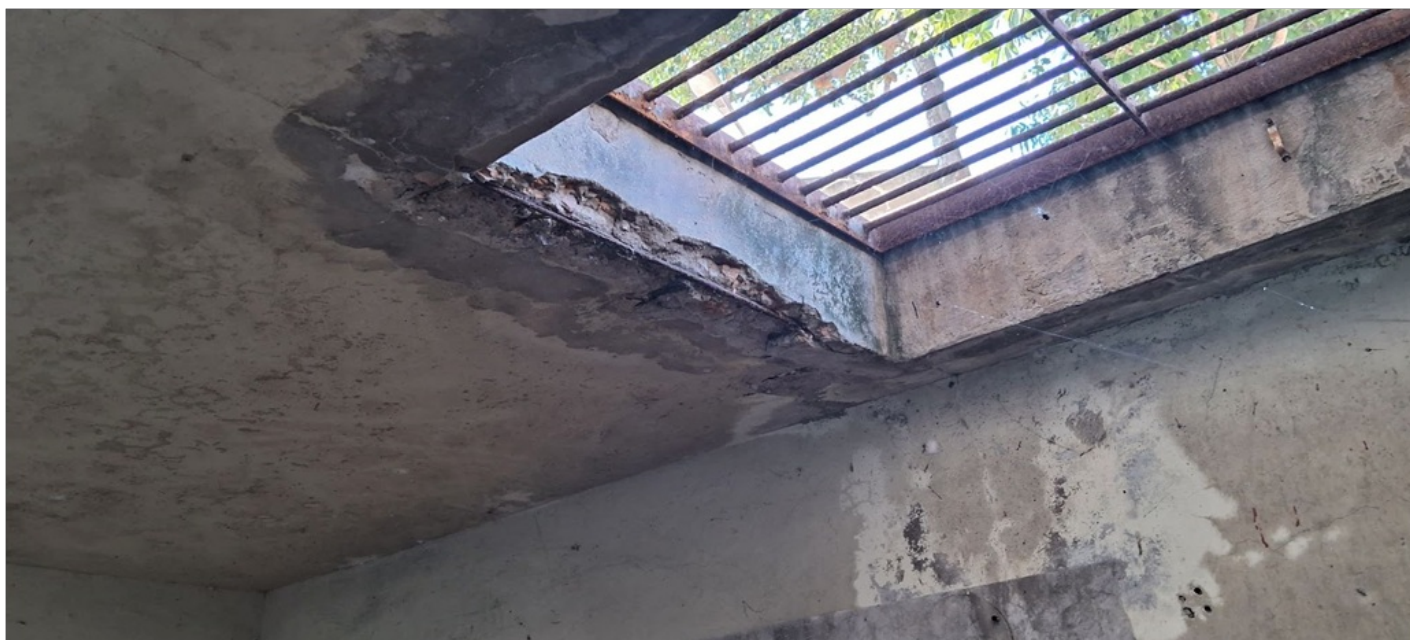
Foto 6 - Armadura exposta na laje sobre o barrilete de recalque

- armadura exposta na laje sobre o barrilete de recalque;
- ausência de luminária;
- visita do poço de sucção sem tampa; e
- revestimento descascado na parede da casa de bombas.

A concessionária deverá sanar a não conformidade constatada, enviar os registros de manutenções realizadas na estação elevatória nos últimos 12 meses, informar o plano de contingência em caso de inundações e enviar as informações faltantes na Tabela 1.

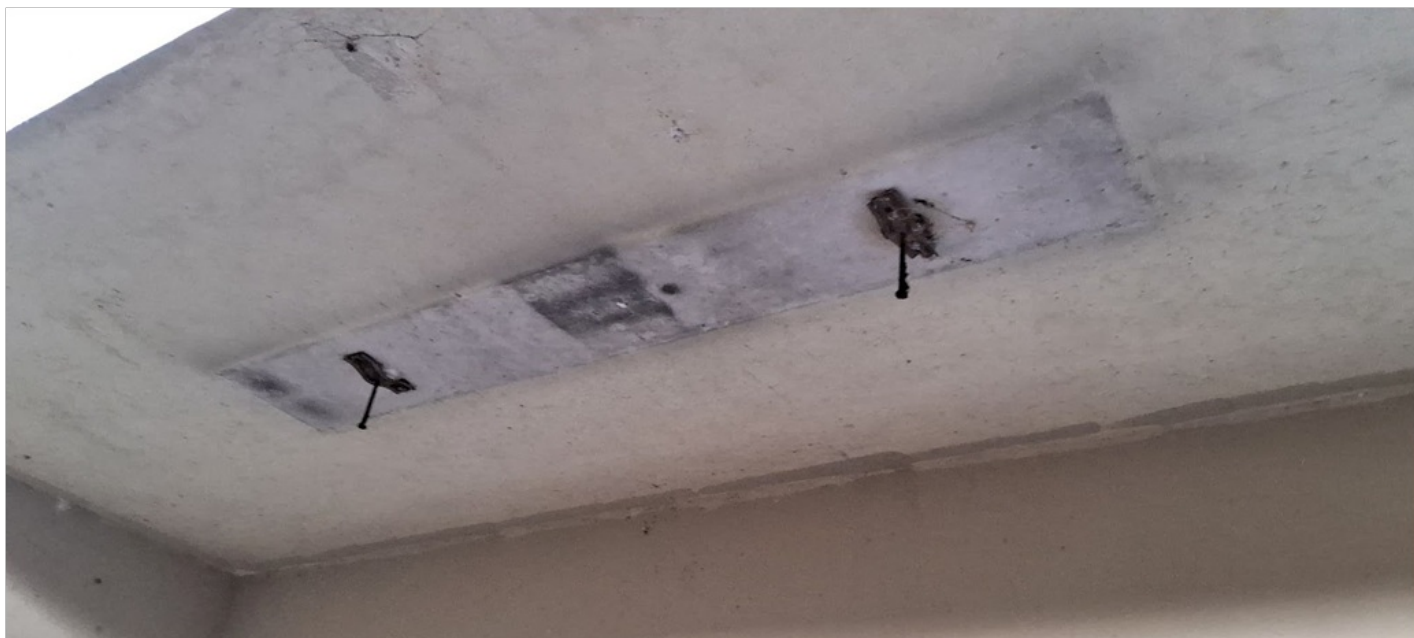
Foto 7 - Ausência de luminária.

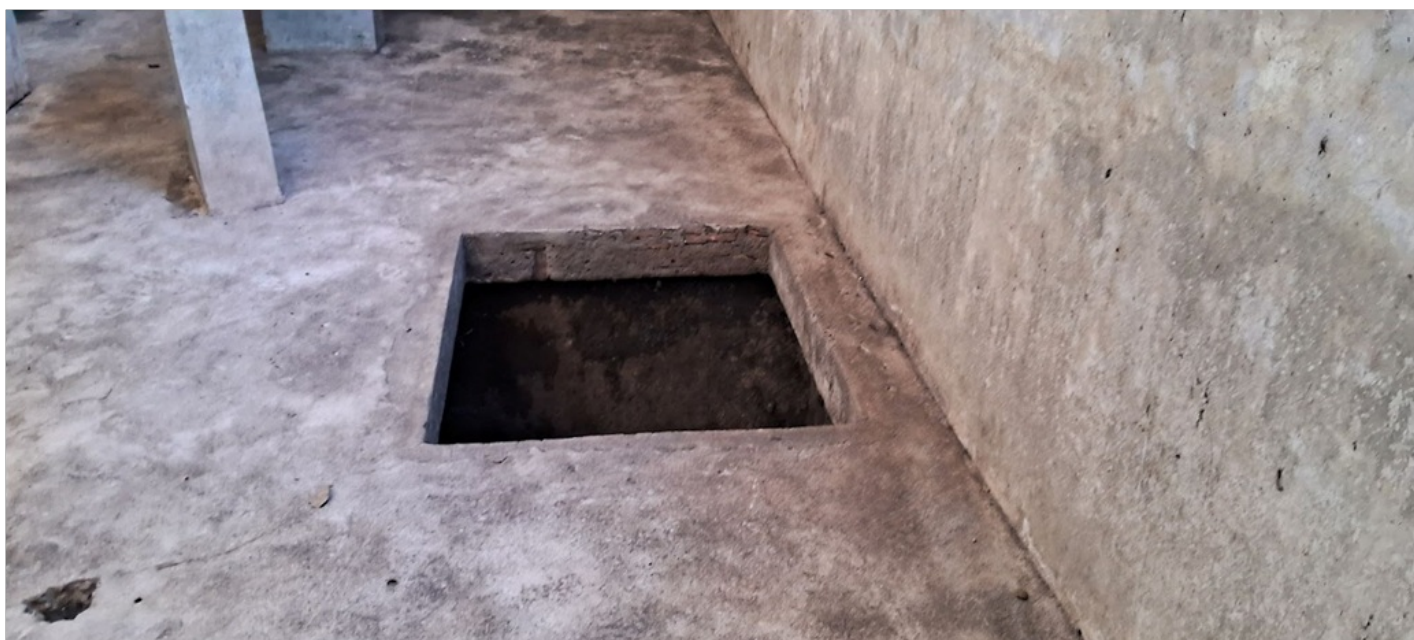
Foto 8 - Visita do poço de sucção sem tampa.

| ESTAÇÃO ELEVATÓRIA (Esgoto) (Aspectos Gerais) | | | |
|---|---|---|---|
| O poço de sucção está adequadamente coberto com tampas em bom estado de conservação e manutenção? | | X | |

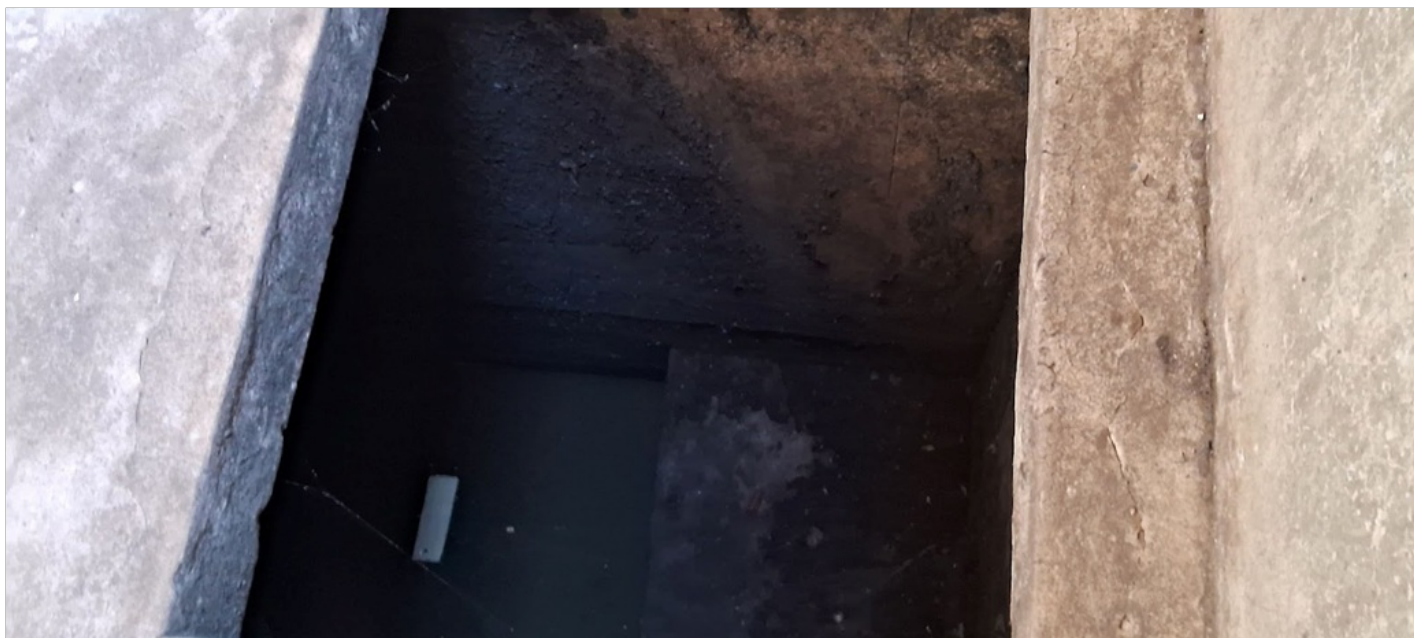
Foto 9 - Vista do interior do poço de sucção.

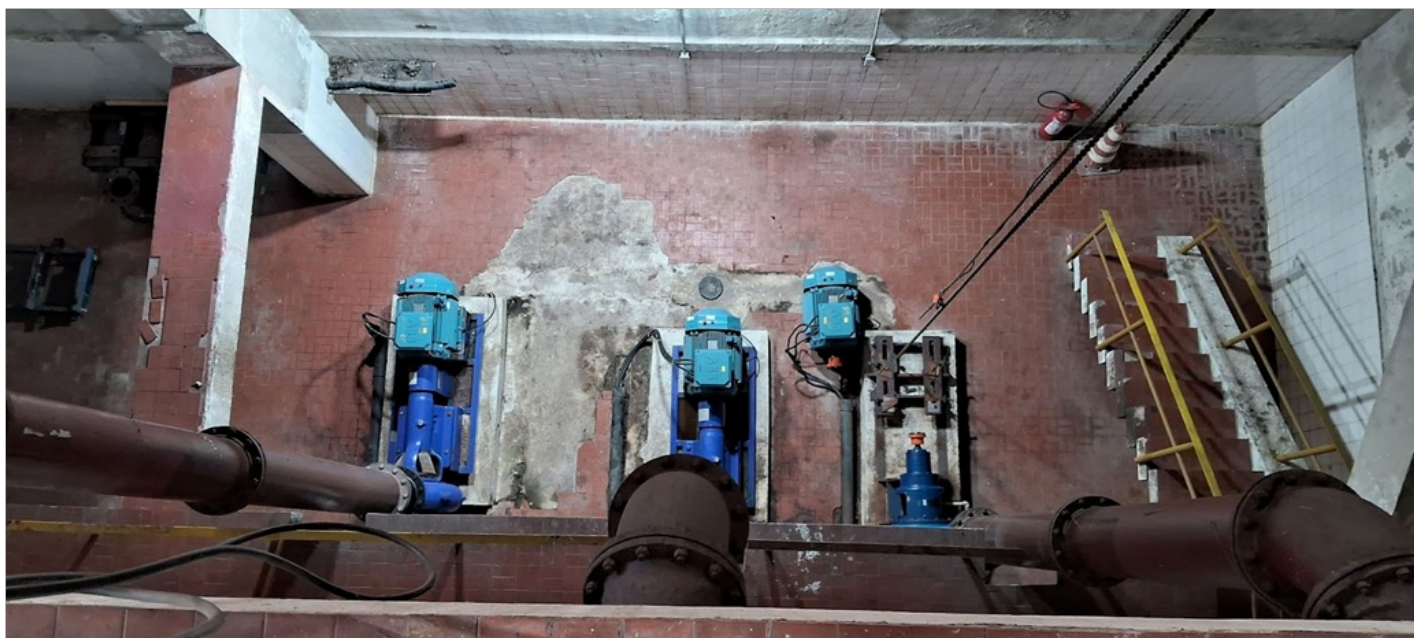
Foto 10 - Vista do piso inferior da casa de bombas.

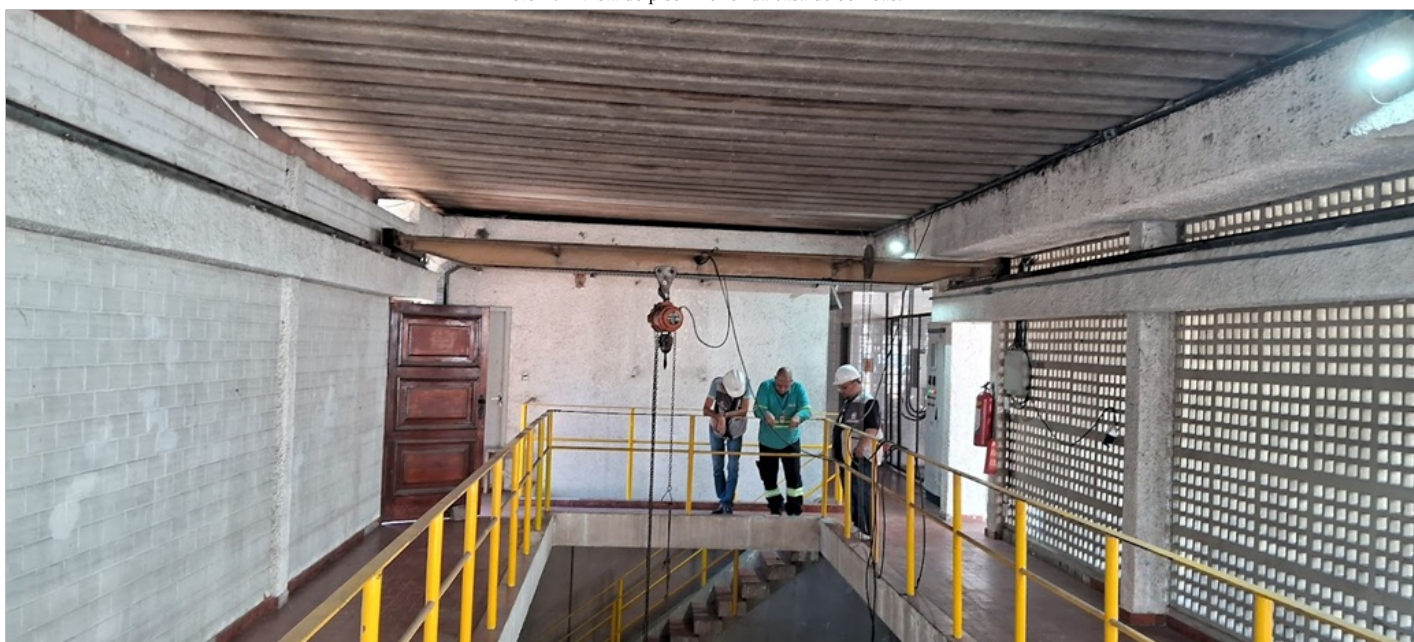
Foto 11 - Piso superior da casa de bombas. No fundo encontra-se a ponte rolante com 2 toneladas de capacidade.

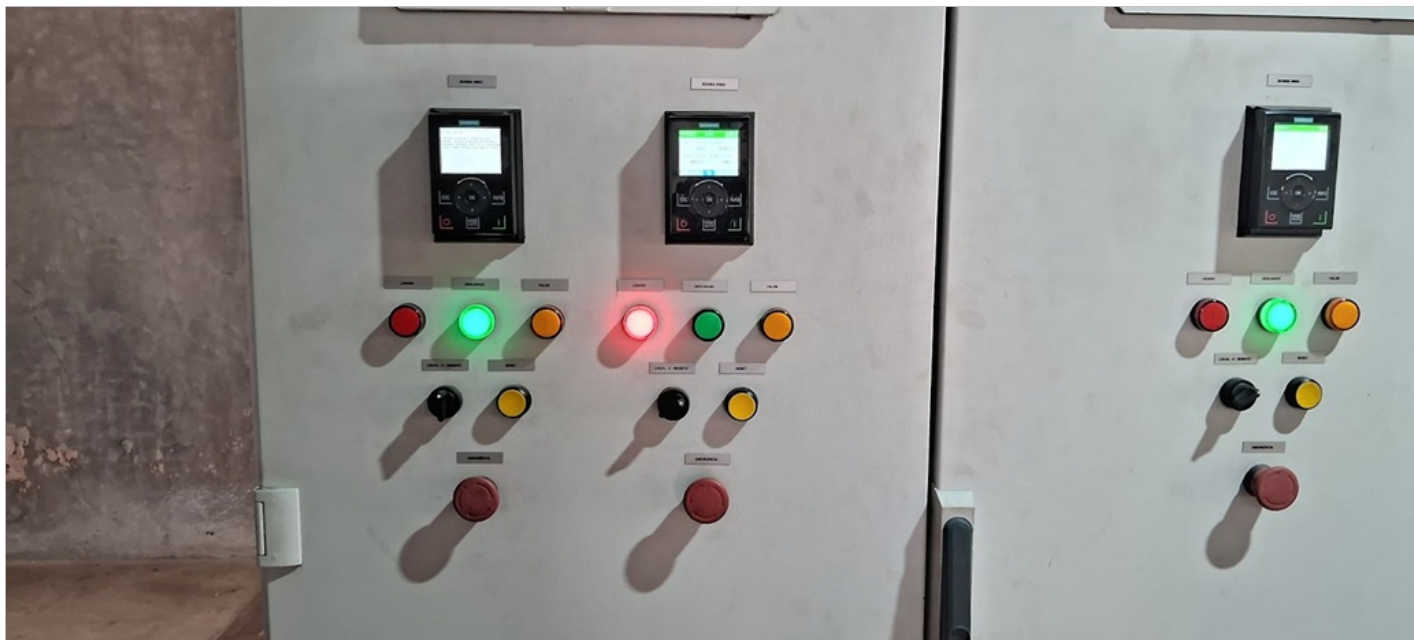
Foto 12 - Painel elétrico de acionamento das bombas.

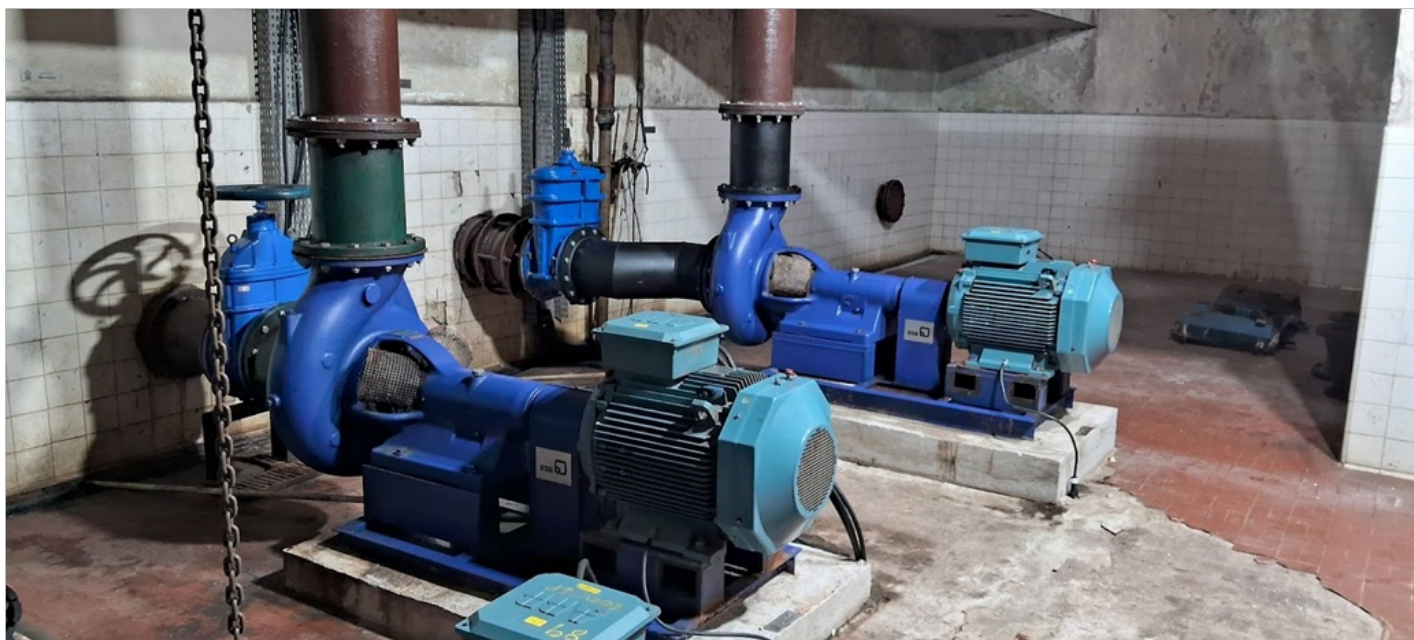
Foto 13 - Vista dos conjuntos motobomba que estavam funcionando adequadamente. Nota-se também a necessidade de revestimento do piso.

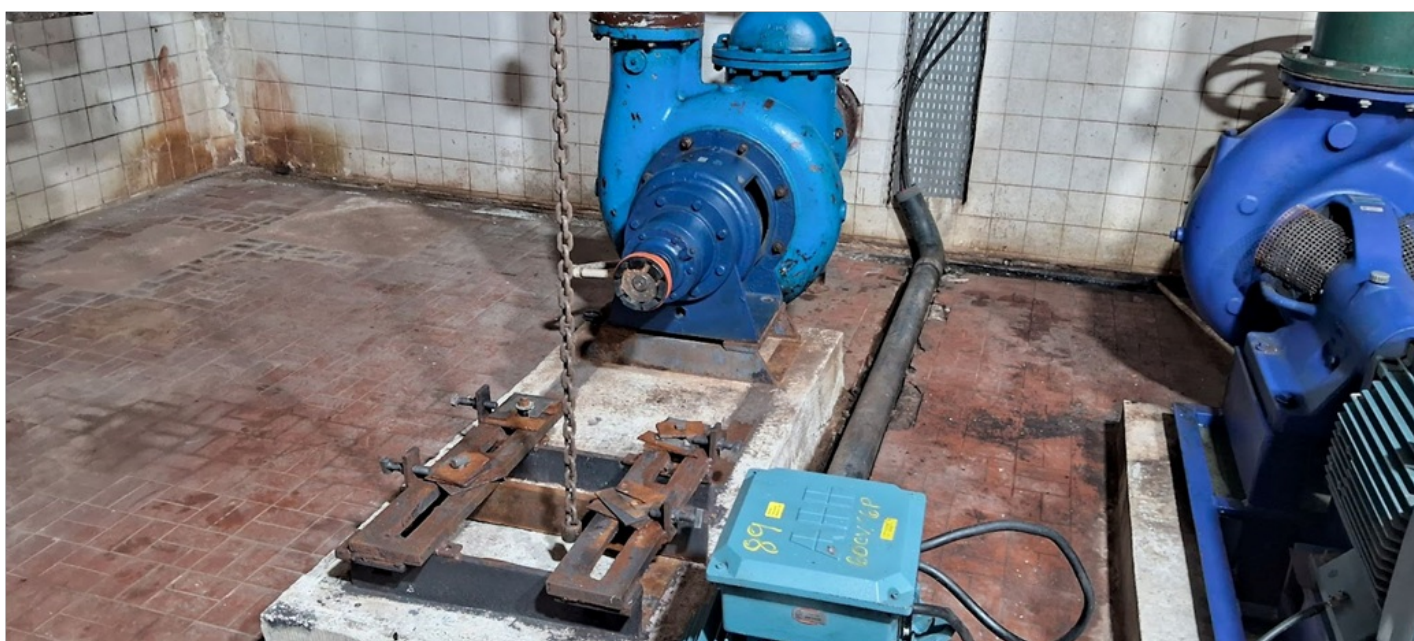
Foto 14 - Conjunto motobomba que não estava operando por motivo de manutenção.

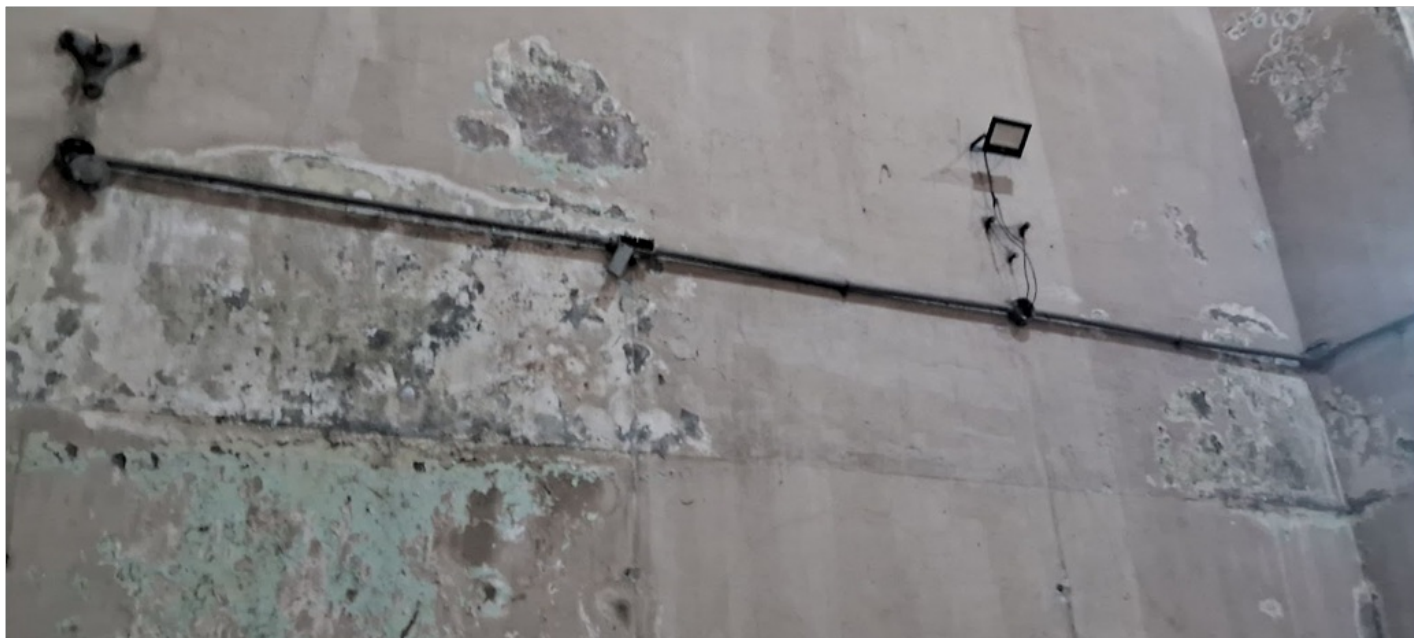
Foto 15 - Revestimento descascado na parede da casa de bombas.
