Governo do Estado do Rio de Janeiro  
Agência Reguladora de Energia e Saneamento Básico do Estado do Rio de Janeiro  
Câmara de Saneamento

## **RELATÓRIO DE FISCALIZAÇÃO AGENERSA/CASAN Nº 128/2024**

| <b>Local Fiscalizado</b> | Rua Medeiros Pássaro, em frente ao nº 4, bairro Tijuca- RJ | | |

O presente processo apresenta o relatório decorrente da vistoria técnica realizada na data de 17/06/2024, na Estação Elevatória de Água Tratada Morro da Formiga Inferior (EEAT 371 – MORRO DA FORMIGA INFERIOR) na Rua Medeiros Pássaro nº4, no bairro da Tijuca, Rio de Janeiro.

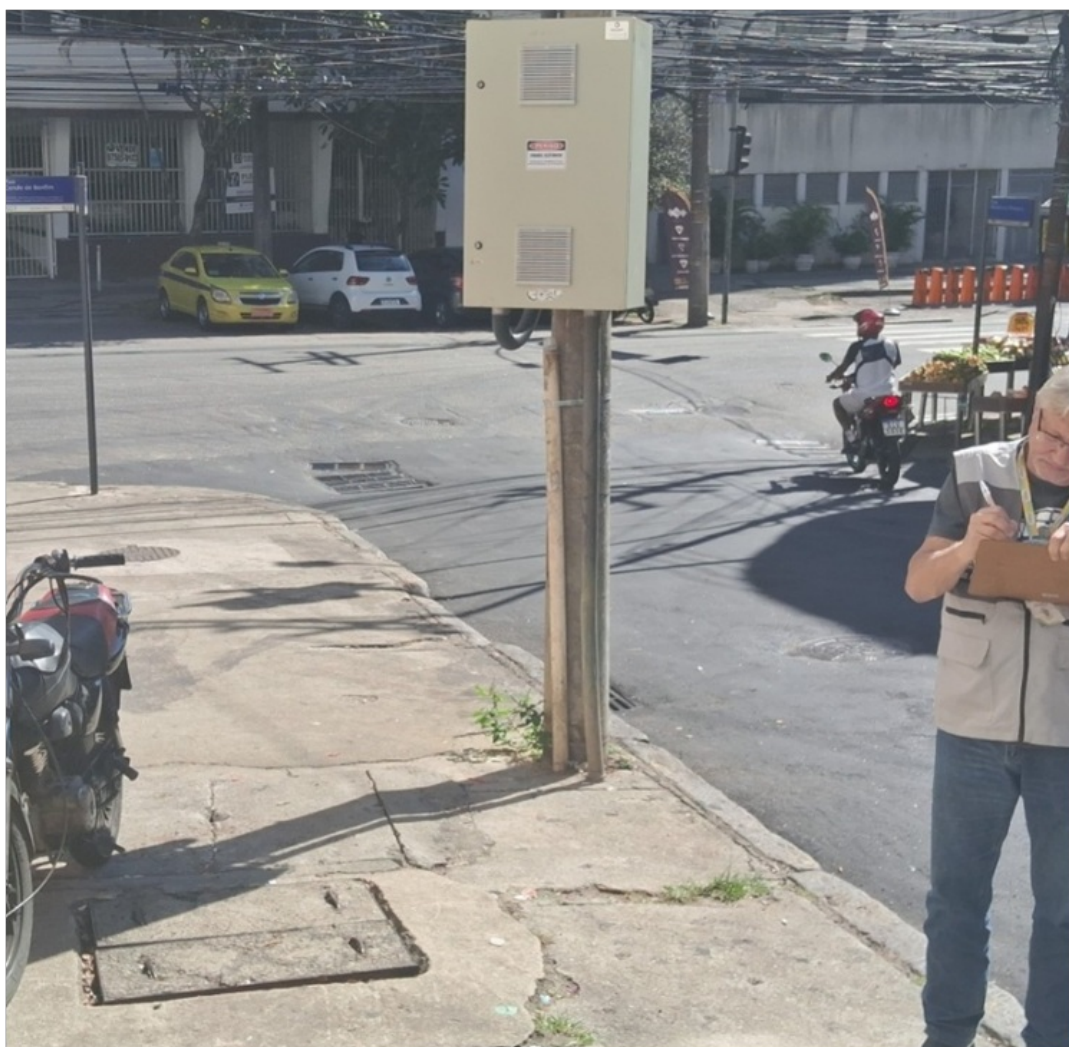
A infraestrutura da estação inclui um único conjunto motobomba, instalado de forma subterrânea, no passeio público e o painel elétrico em frente ao imóvel de nº 4 (foto 1).

Foto 1 – Vista do abrigo da bomba e do painel elétrico

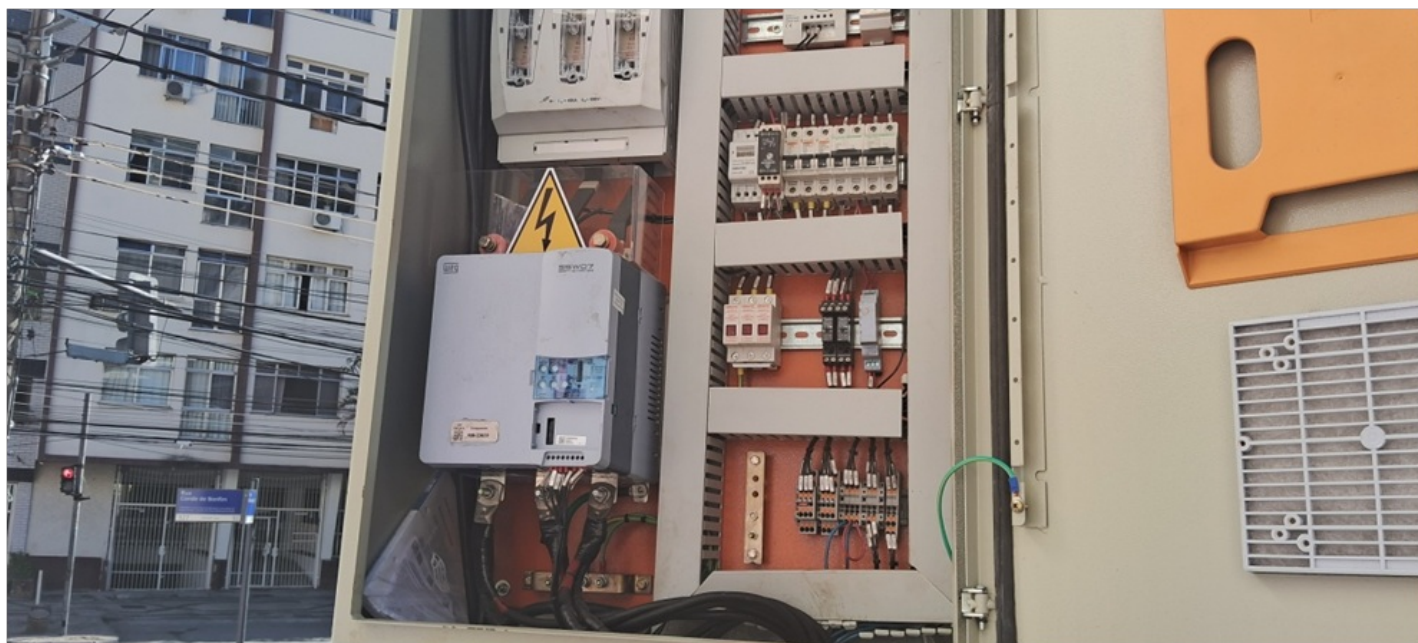
Foto 2 – Vista interna do painel elétrico

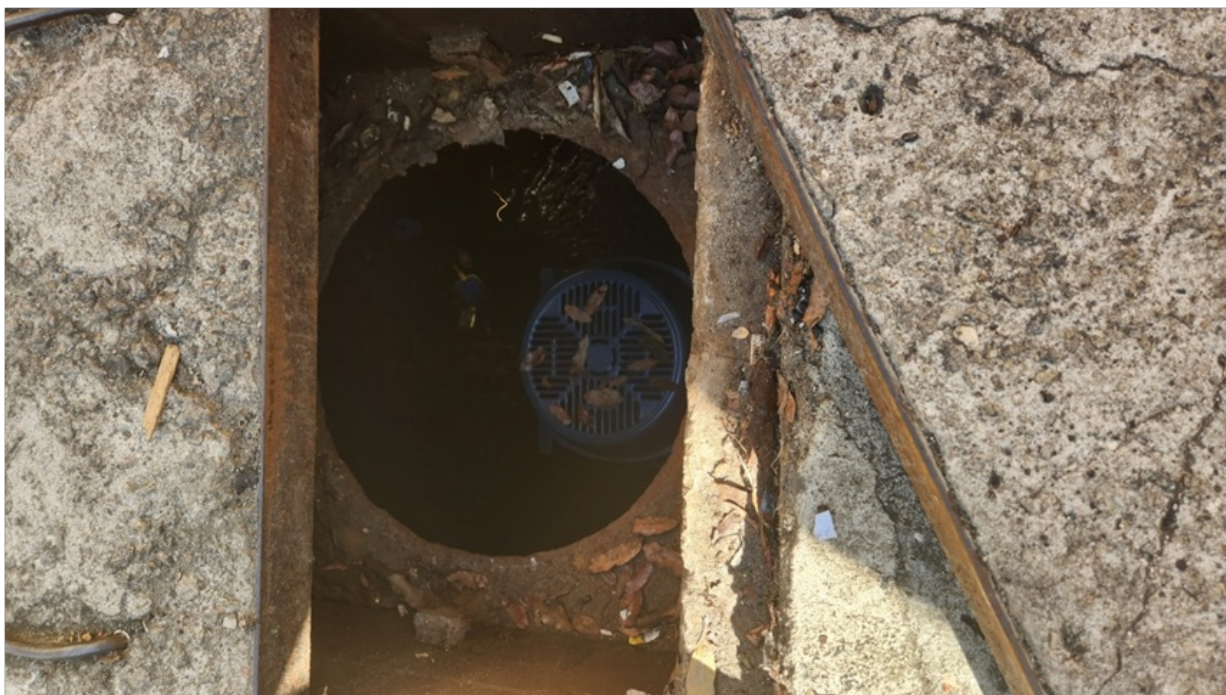
1. O abrigo onde está situada a motobomba é conhecido com o nome de “panelão”, que é uma caixa de aço cilíndrica com tampa um pouco abaixo do nível da rua (foto 2);

Foto 3 – Vista do abrigo da bomba internamente

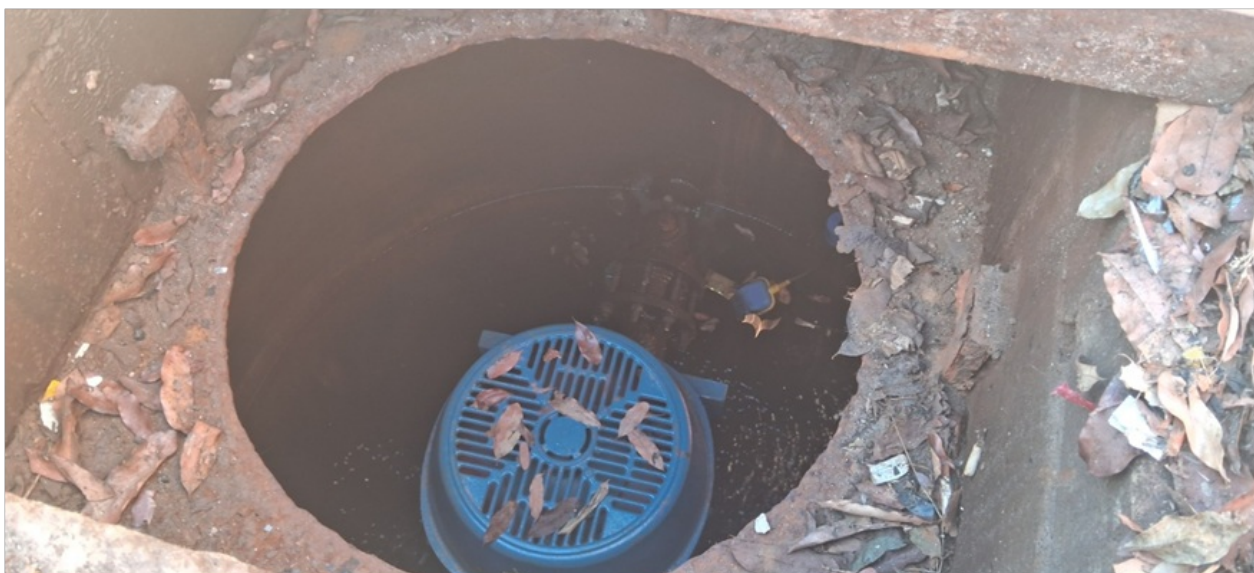
2. A bomba instalada no local é do tipo centrífuga, in line (foto 3);

Foto 4 – Motobomba da EEAT

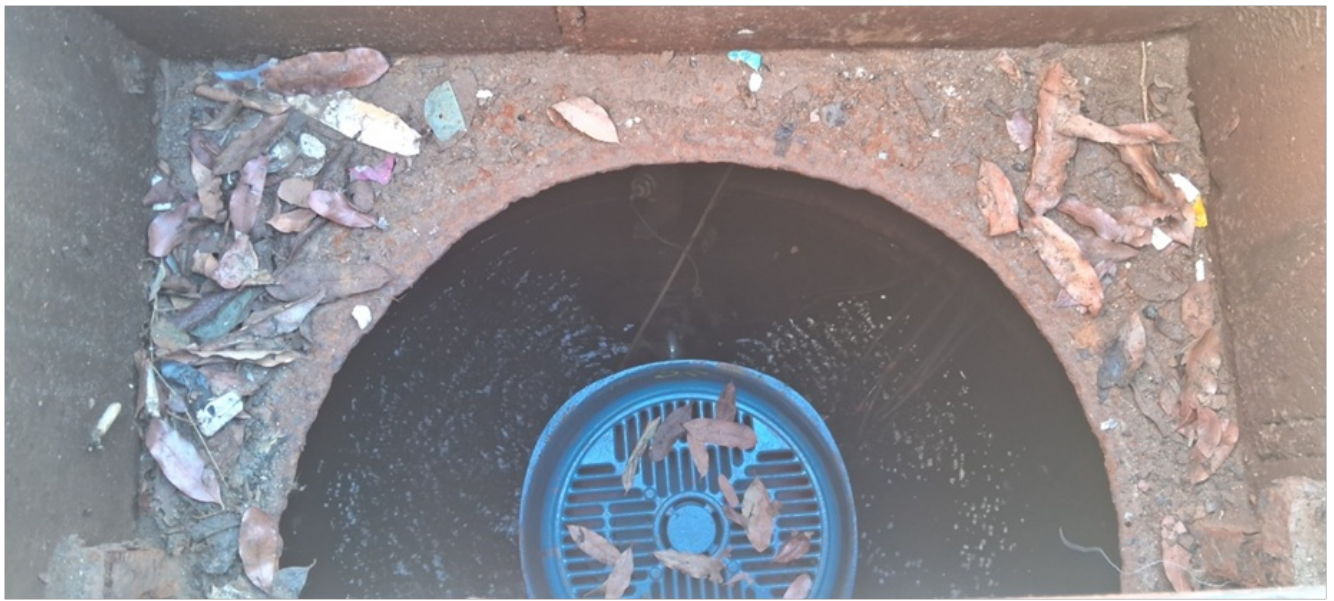
3. Havia água no interior do abrigo da elevatória, devido a um vazamento (foto 4);

Foto 5 – Água no interior do abrigo

Ø Existem sinais de vazamento na EEAT.

Para uma vida útil maior da unidade, recomendamos que sejam sanadas as não conformidades.

A estação elevatória está cumprindo sua função, mas para que haja uma melhoria, a Concessionária deverá reparar as não conformidades que foram constatadas pela equipe de fiscalização da CASAN no prazo de 30 (trinta) dias.

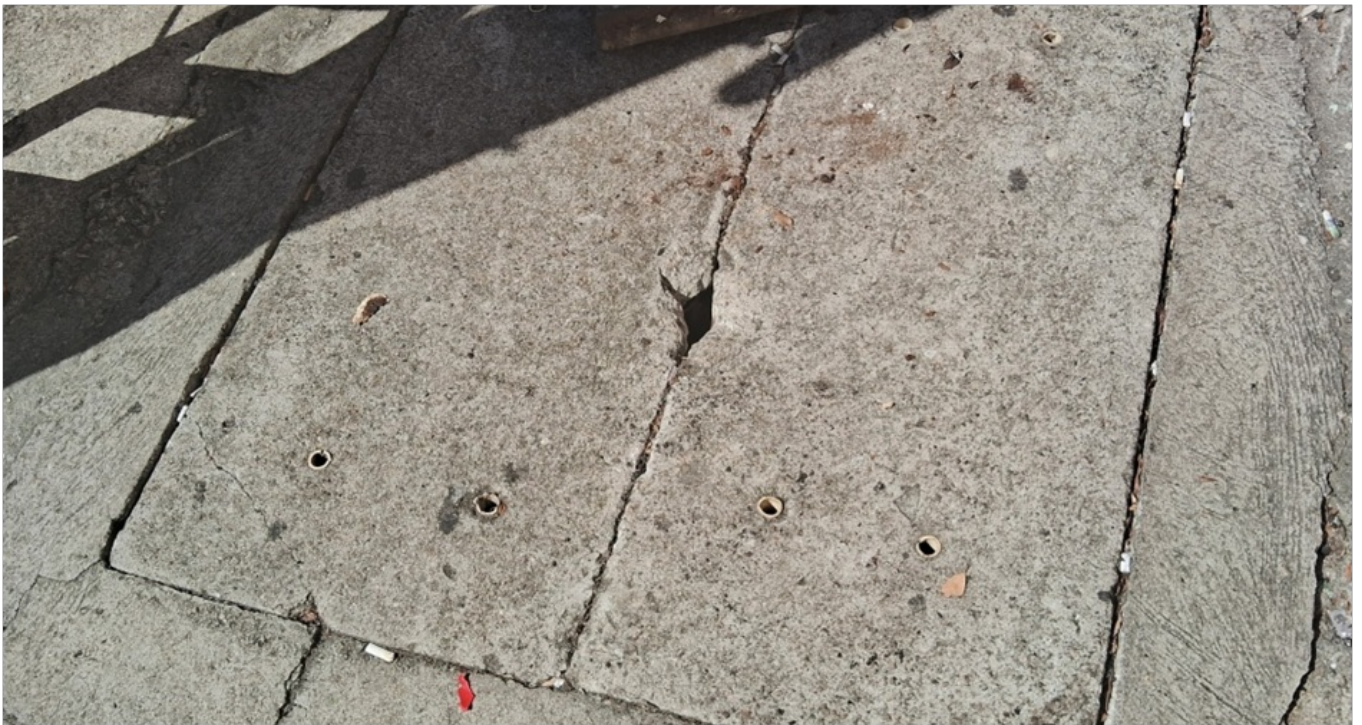
4. Protejendo a caixa de aço citada no item 1, uma tampa de concreto dividida em duas partes (foto

Foto 6 – Tampa de concreto da EEAT

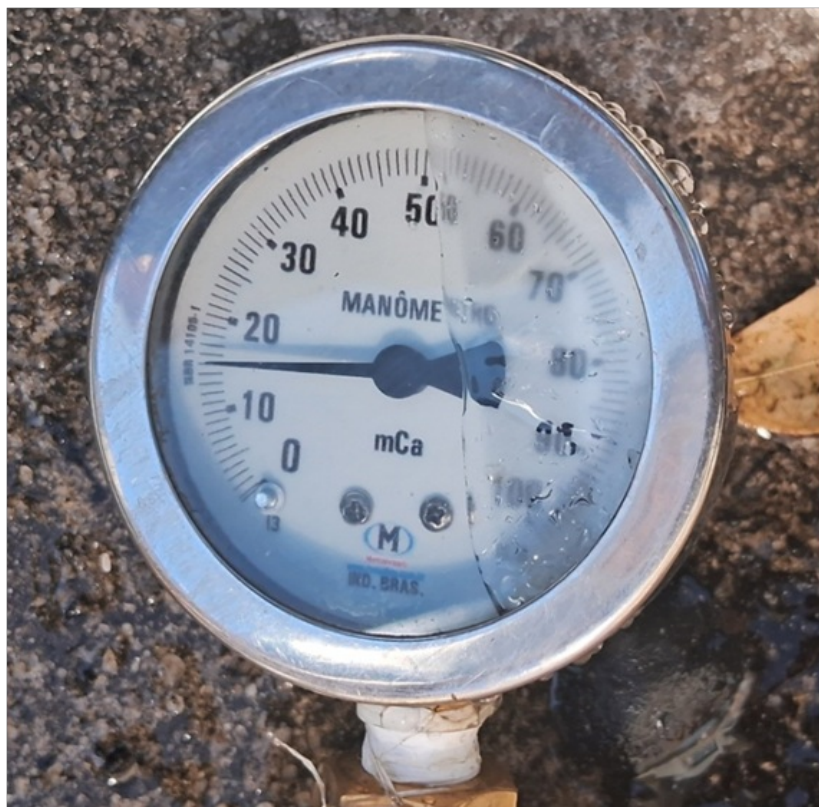
5. no momento da vistoria a elevatória estava em operação, com 15 MCA de pressão manométrica de retaguarda e 130 MCA de pressão manométrica de recalque (foto 6 e 7).

Foto 7 – Manômetro marcando pressão da retaguarda em MCA

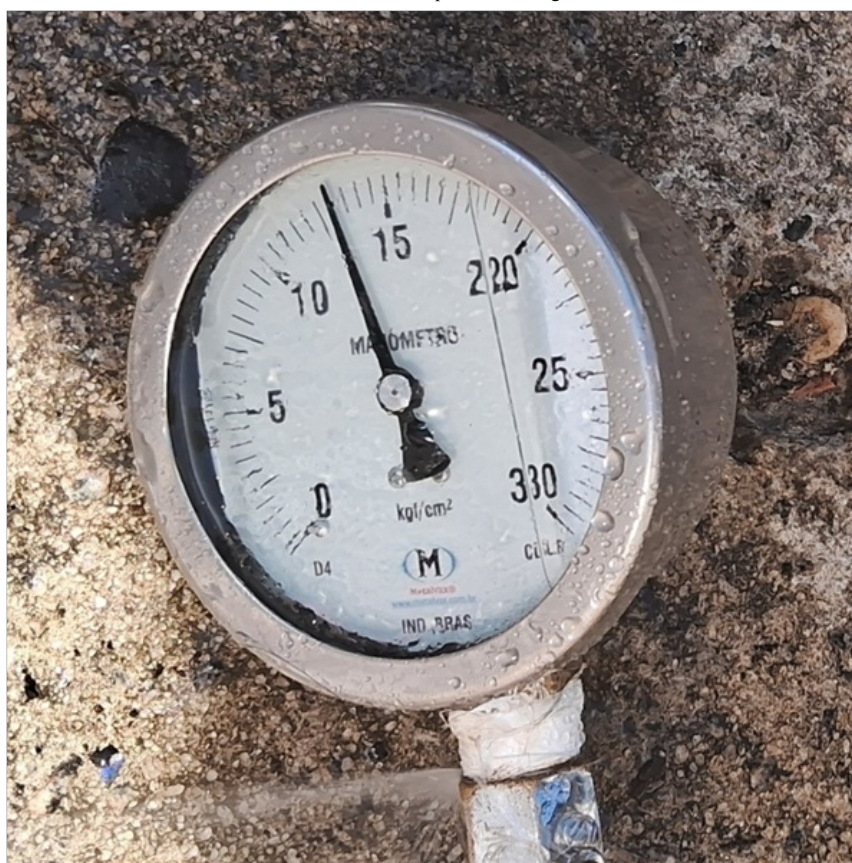
Foto 8 – Manômetro marcando pressão do recalque em Kgf/cm2
