## **RELATÓRIO DE FISCALIZAÇÃO AGENERSA/CASAN Nº 129/2024**

| <b>Local Fiscalizado</b> | Morro do Andaraí, bairro Andaraí / Rio de Janeiro | | |
| <b>Tipo da Ocorrência</b> | Verificar as condições de manutenção e operação da unidade | | |

O presente relatório, decorre da vistoria técnica realizada na data de 17/06/2024, no Morro do Andaraí, bairro Andaraí, município do Rio de Janeiro, em função de verificar as condições de manutenção e operação do reservatório Jamelão (ERES 1025), de acordo com as vistorias programadas pela AGENERSA/CASAN.

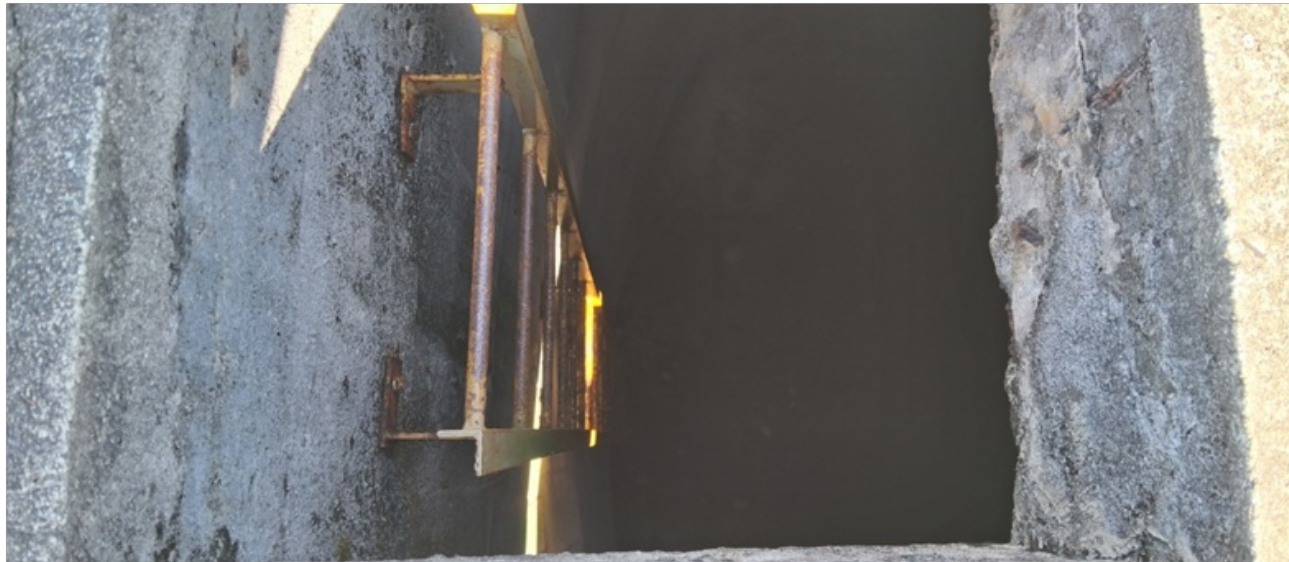
1 - No momento da vistoria o reservatório estava vazio e fora de operação (foto 1);

Foto 1 – Reservatório sem a presença de água. O acesso da está sem tampa, oferecendo risco de acidente grave.

- ü confecção de novas tampas para a caixa do barrilete;
- ü retirar a vegetação da parte superior e inferior do reservatório;
- ü identificar e colocar placa de restrição ao acesso no reservatório;
- ü corrigir a localização do reservatório no cadastro georreferenciado.
- ü cercar a área do reservatório, visando restringir o acesso de pessoas estranhas;
- ü instalar Para Raio e sinalização noturna conforme determina NBR 5419 e NR 10, respectivamente, na área do reservatório;
- ü instalar dispositivo indicador de nível;
- ü restaurar as rachaduras na parede;
- ü instalar tampas nas visitas para o interior do reservatório;
- ü esclarecer quanto à

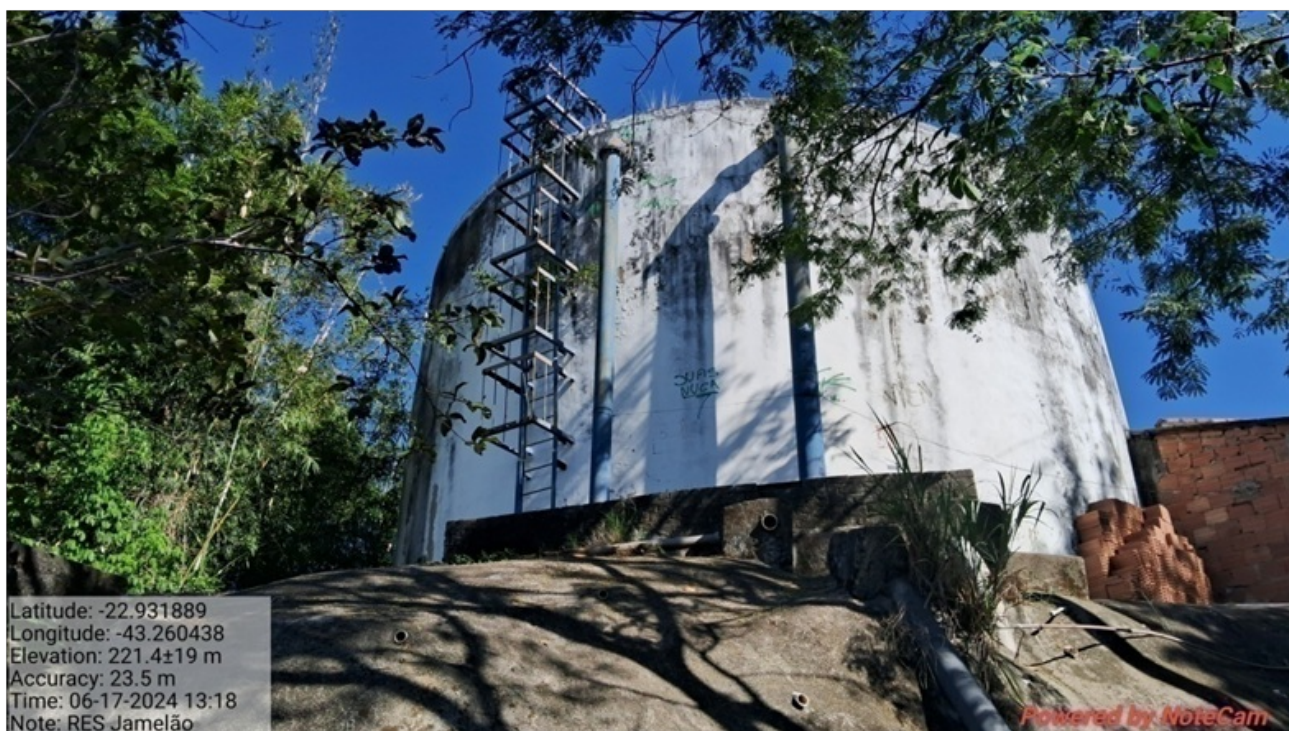
2 – Reservatório do tipo apoiado (foto 2);

Foto 2 – Reservatório (célula redonda) apoiado

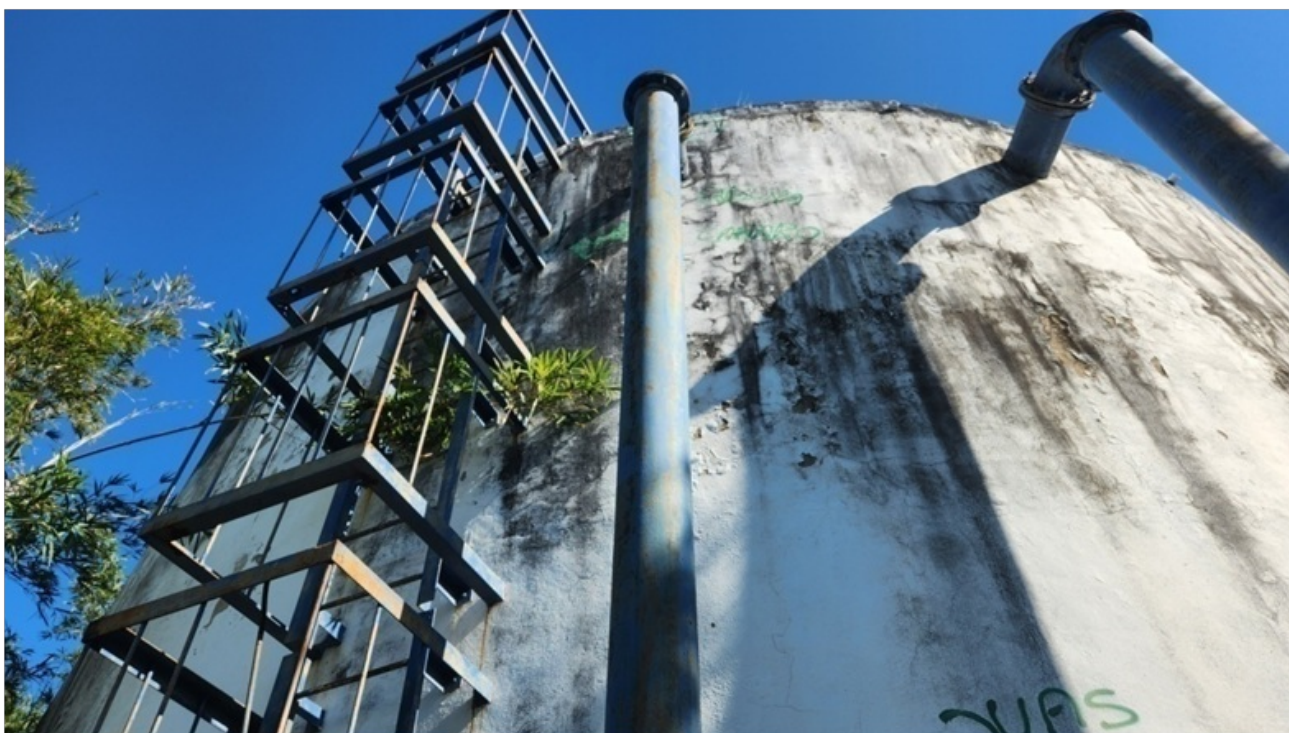
3 - A citada unidade é provida de escada fixa para a parte superior, com proteção (foto 3);

Foto 3 – Escada fixa, com proteção

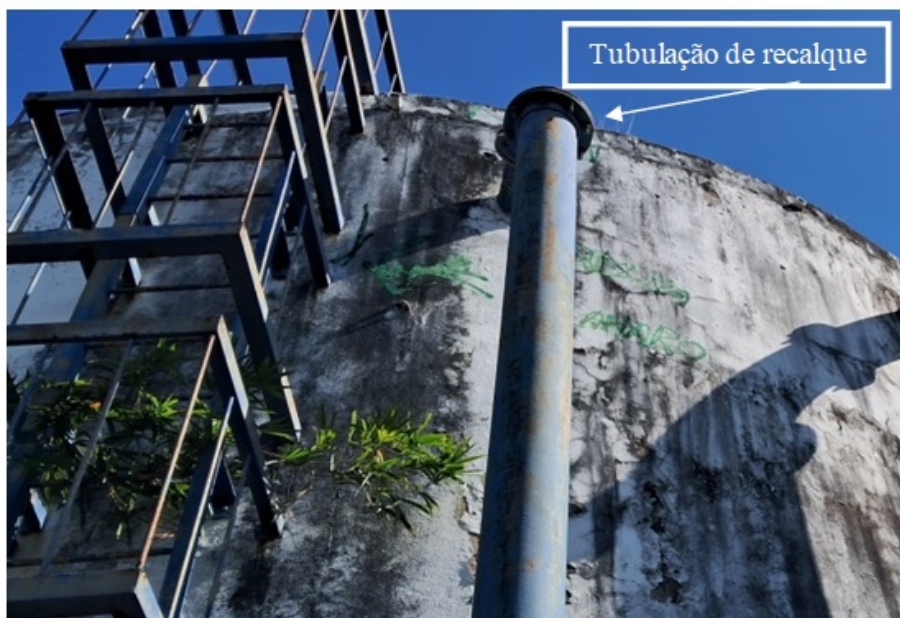
4 - As tubulações de recalque (DN 200), distribuidora (DN 200), extravasora (DN 300) e de limpeza (DN 300) são de ferro fundido (fotos 4, 5 e 6);

Foto 4 – Tubulação de recalque

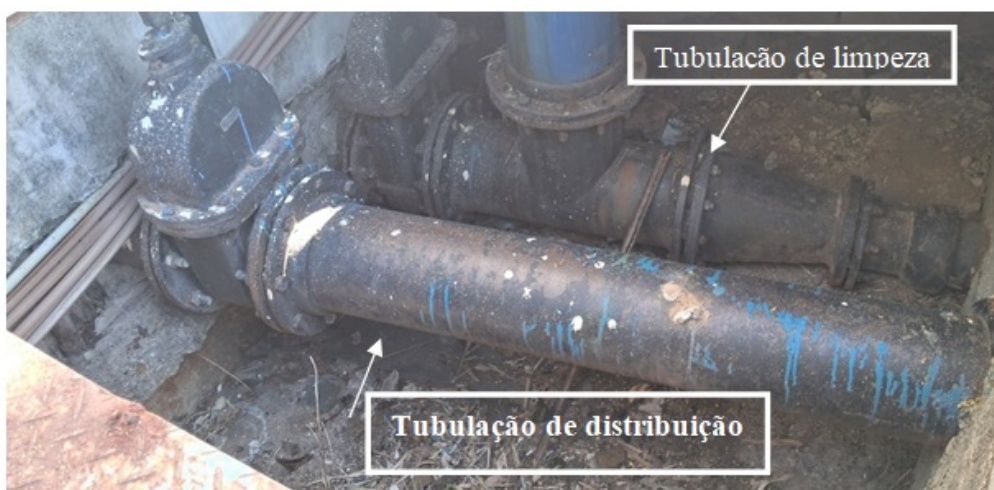
Foto 5 – Tubulações de distribuição e de limpeza

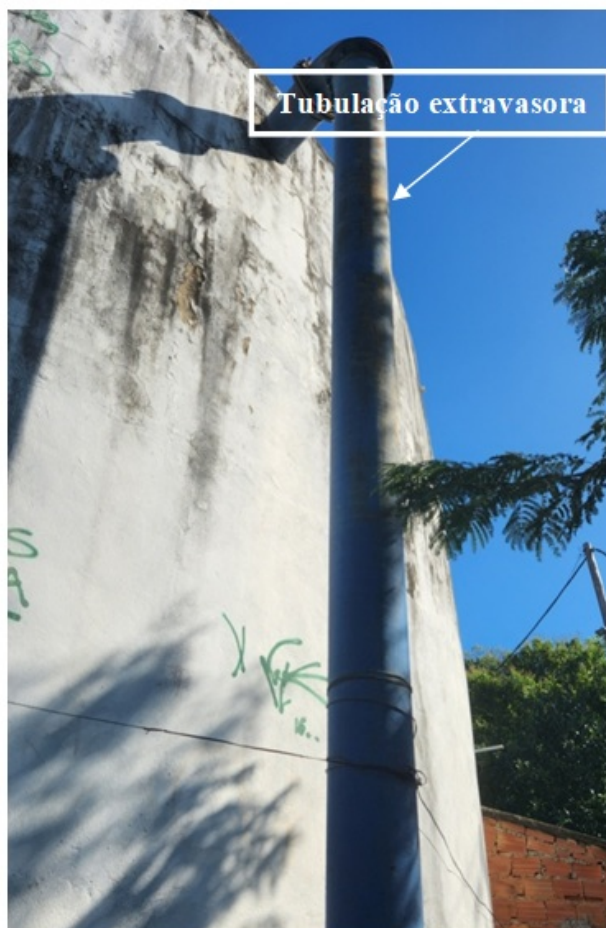
Foto 6 – Tubulação extravasora

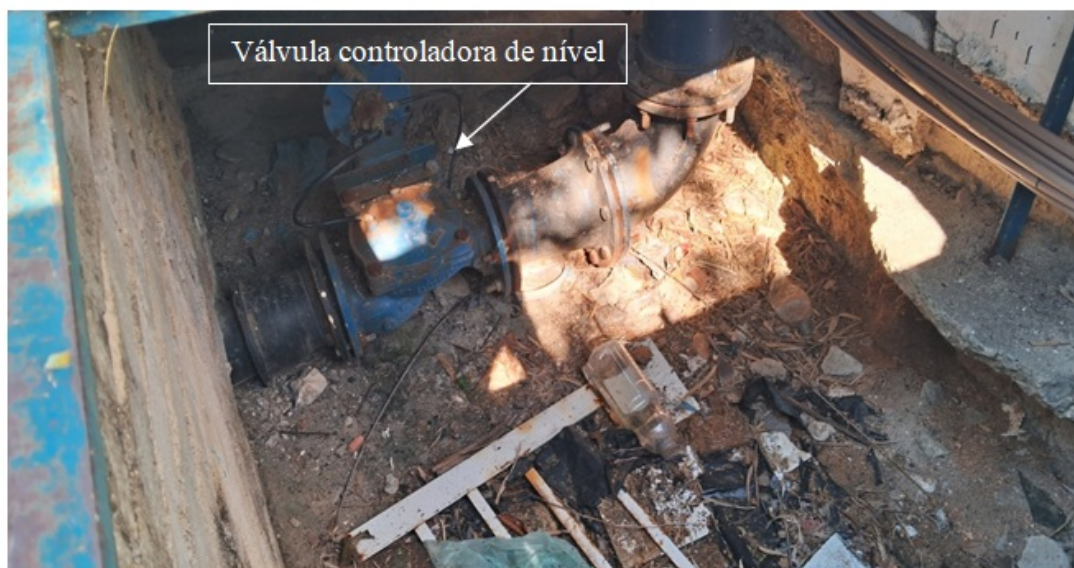
6 - Está instalada na tubulação de recalque uma válvula controladora de nível (foto 7);

Foto 7 – Válvula controladora de nível

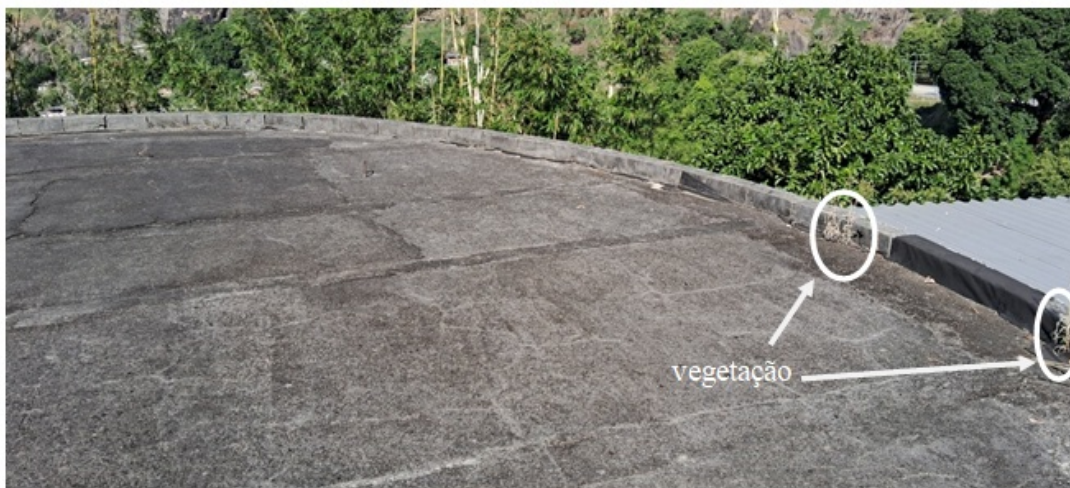
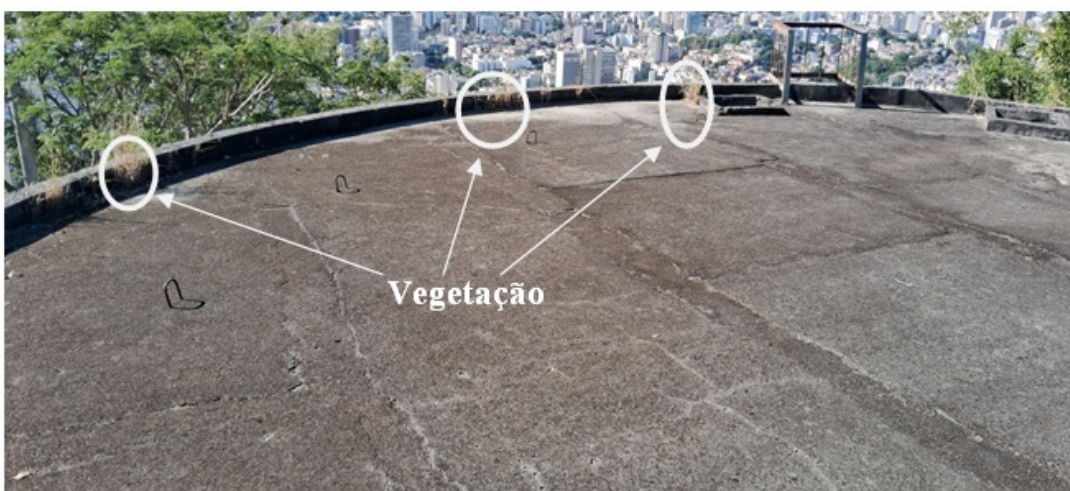
1- Vegetação na laje superior do reservatório (fotos 8 e 9);

Foto 8 – Vegetação na laje superior

Foto 9 – Vegetação na laje superior

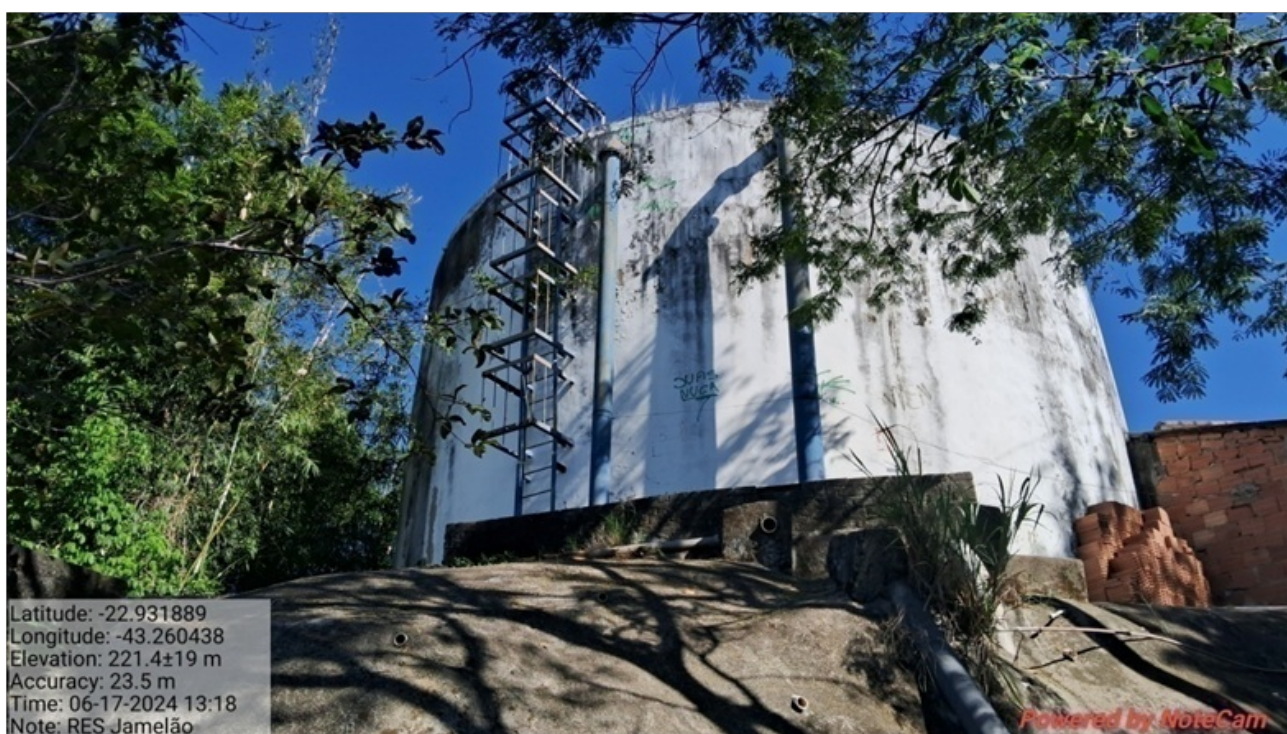
2 – Reservatório sem identificação, placa de restrição, cerca de proteção e com pintura deteriorada (fotos 10 e 11);

Foto 10 – Reservatório sem identificação, placa de restrição e cerca de proteção

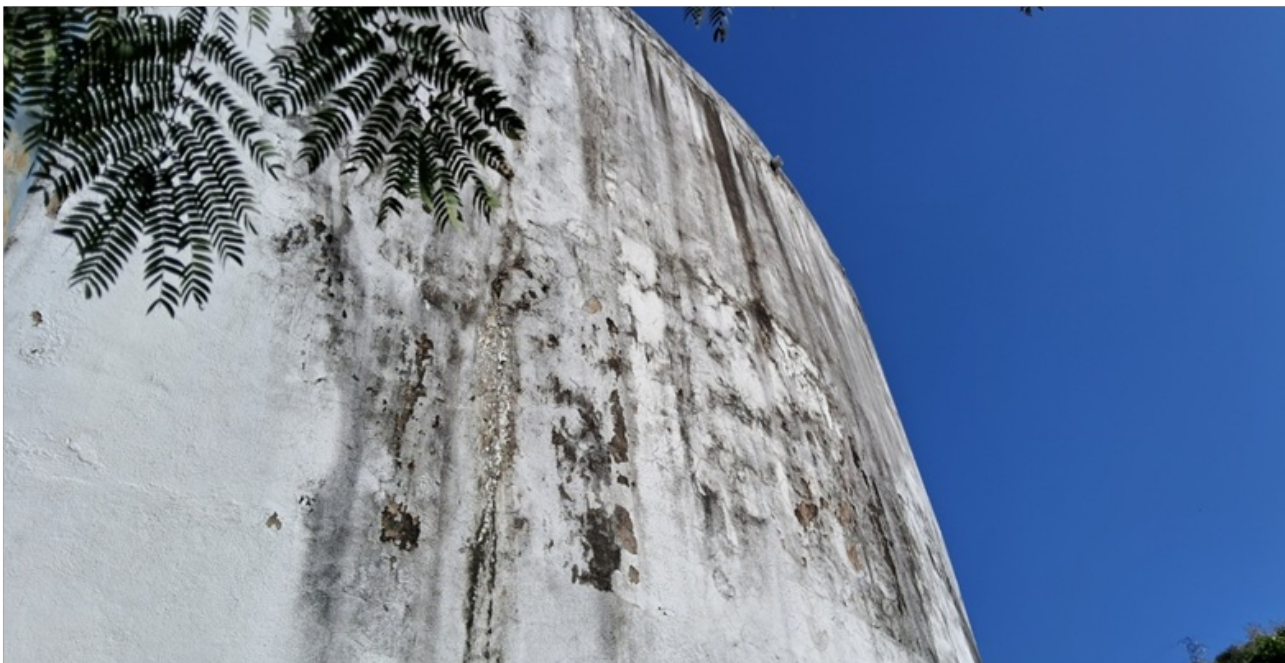
Foto 11 – Reservatório com pintura deteriorada

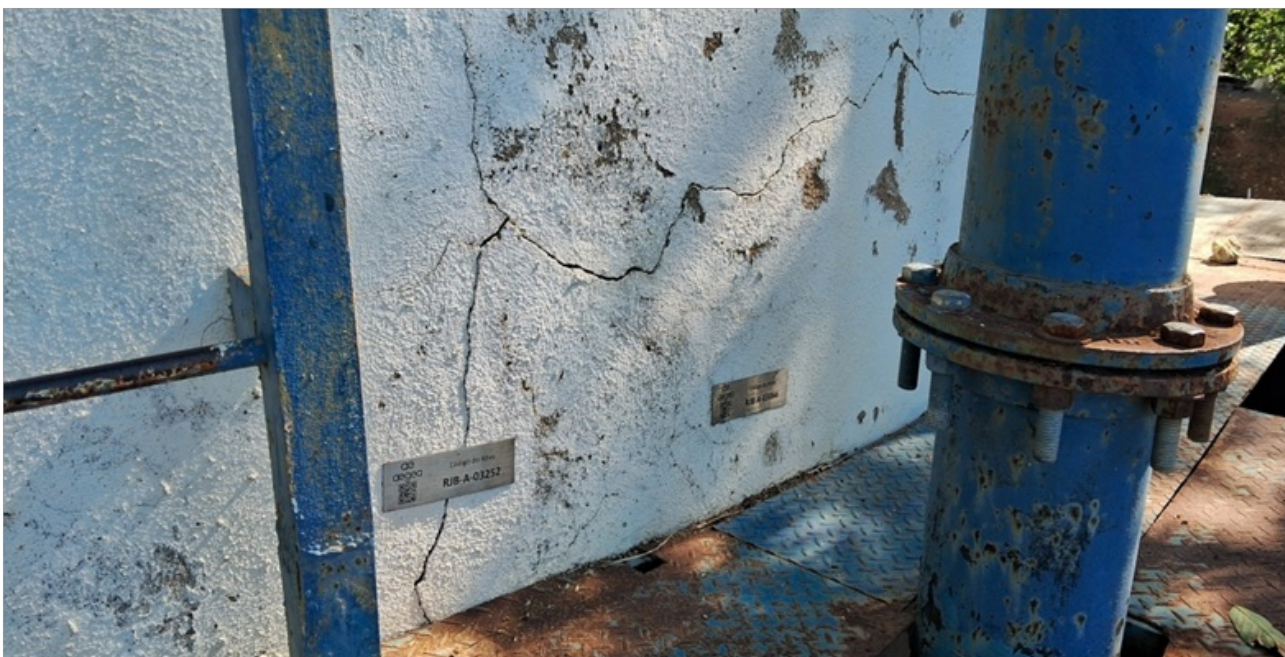
7 – Reservatório com rachaduras na parede (foto 12);

Foto 12 – Rachaduras na célula

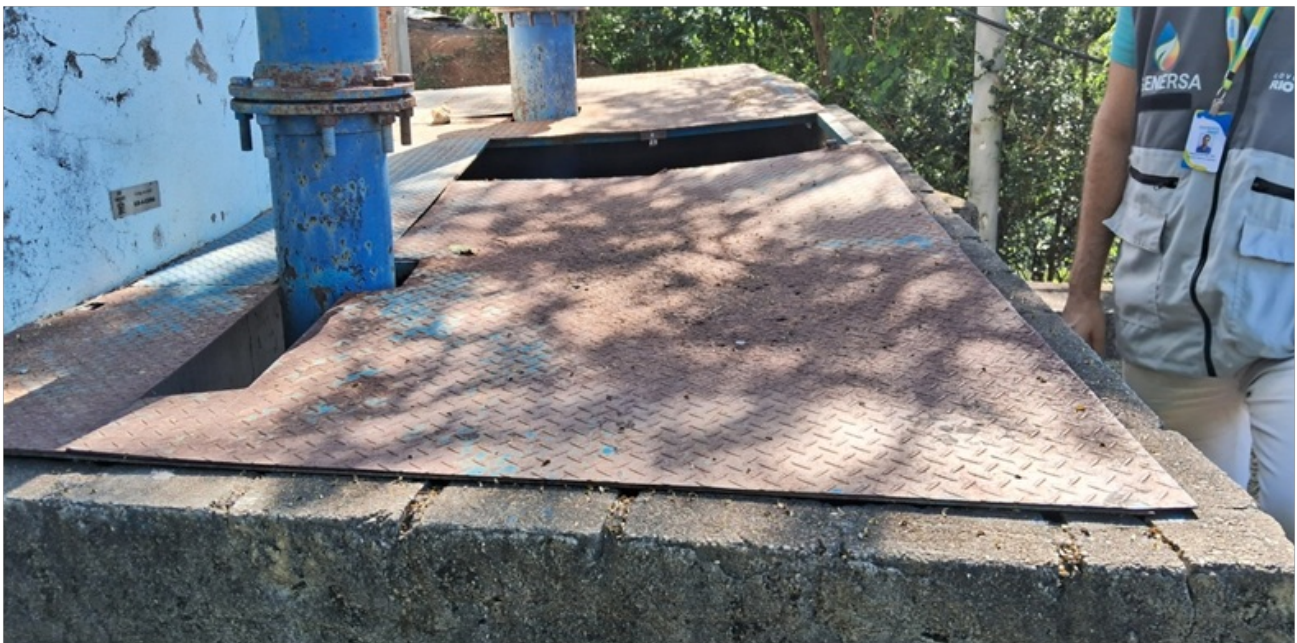
8 – Caixa do barrilete com tampas enferrujadas (foto 13);

Foto 13 – Ferrugem nas tampas

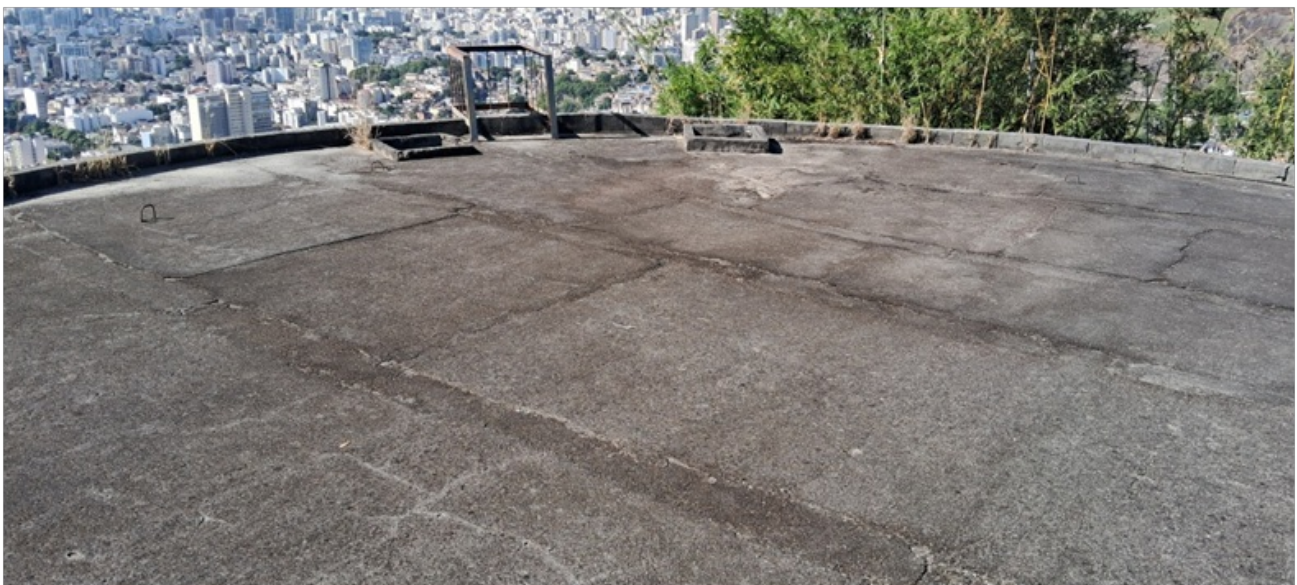
9 – Parte superior do reservatório sem grade de proteção (foto 14);

Foto 14 – Parte superior não provida de grade de proteção
