| <b>1 - RF CASAN N°:</b><br>135/2023 | <b>2 - Data da Fiscalização:</b><br>04/05/2023 | <b>3 - Concessionária Fiscalizada:</b><br>RIO + SANEAMENTO - Bloco 3 |
| <b>4 - Endereço da Fiscalização:</b><br>Rua Gen. Azeredo | <b>5 - Bairro(s):</b><br>Realengo | <b>6 - Município:</b><br>Rio de Janeiro |
| <b>7 - Objetivo da Fiscalização:</b><br>Descrever e detalhar as condições operacionais da Estação Elevatória de Água Tratada Boaçu, a cargo da Concessionária.<br>A ação de fiscalização direta foi realizada por profissionais credenciados, visando determinar o grau de conformidade do sistema auditado. | | |

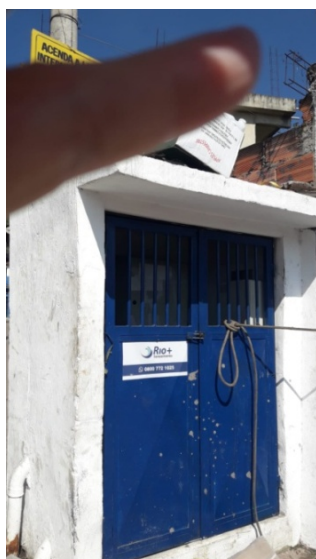
### **FOTO 1**

**EEAT Boaçu**, identificada com logo da Rio + Saneamento.

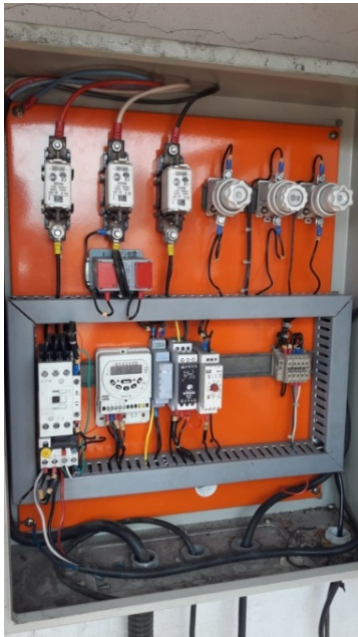
FOTO 2

Quadro elétrico bem montado da  
**EEAT de Boaçu.**

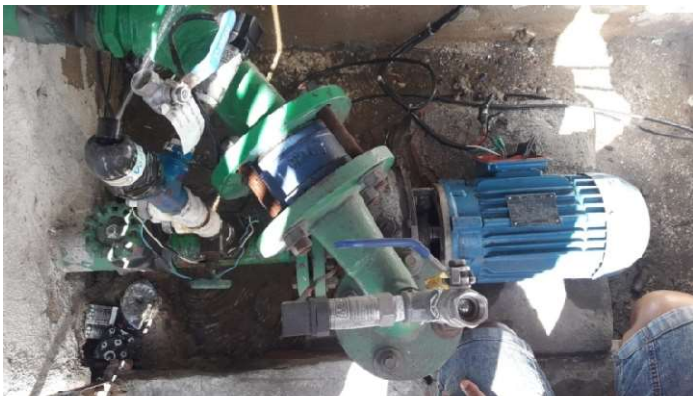
FOTO 3

Bomba de 3cv da **EEAT de Boaçu**, com vazamento sobre os cabos. Sr. Luiz Morais (998590579) da Comunidade que opera manualmente o sistema informou que a bomba foi trocada e esta não consegue abastecer toda a comunidade. Tem telemetria mas esta inoperante.

A Concessionária deverá assumir a operação da EEAT Boaçu apesar de ser comunidade e não trazer retorno financeiro. Verificar potência da bomba pois o Sr. Luiz que opera a bomba manualmente declarou que não consegue abastecer toda comunidade.
