## **RELATÓRIO DE FISCALIZAÇÃO AGENERSA/CASAN Nº 140/2024**

| <b>Processo:</b> | SEI-480002/001548/2024 | <b>Data</b> | 02/06/2024 |
| <b>Local Fiscalizado</b> | Estação de Reservação – Reservatório 16 – Bangu 1 e 2 (Rua Edgar Cunha Antunes, em frente ao 213, Bangu, Rio de Janeiro) | | |
| <b>Tipo da Ocorrência</b> | Verificar as condições de manutenção e operação da unidade | | |

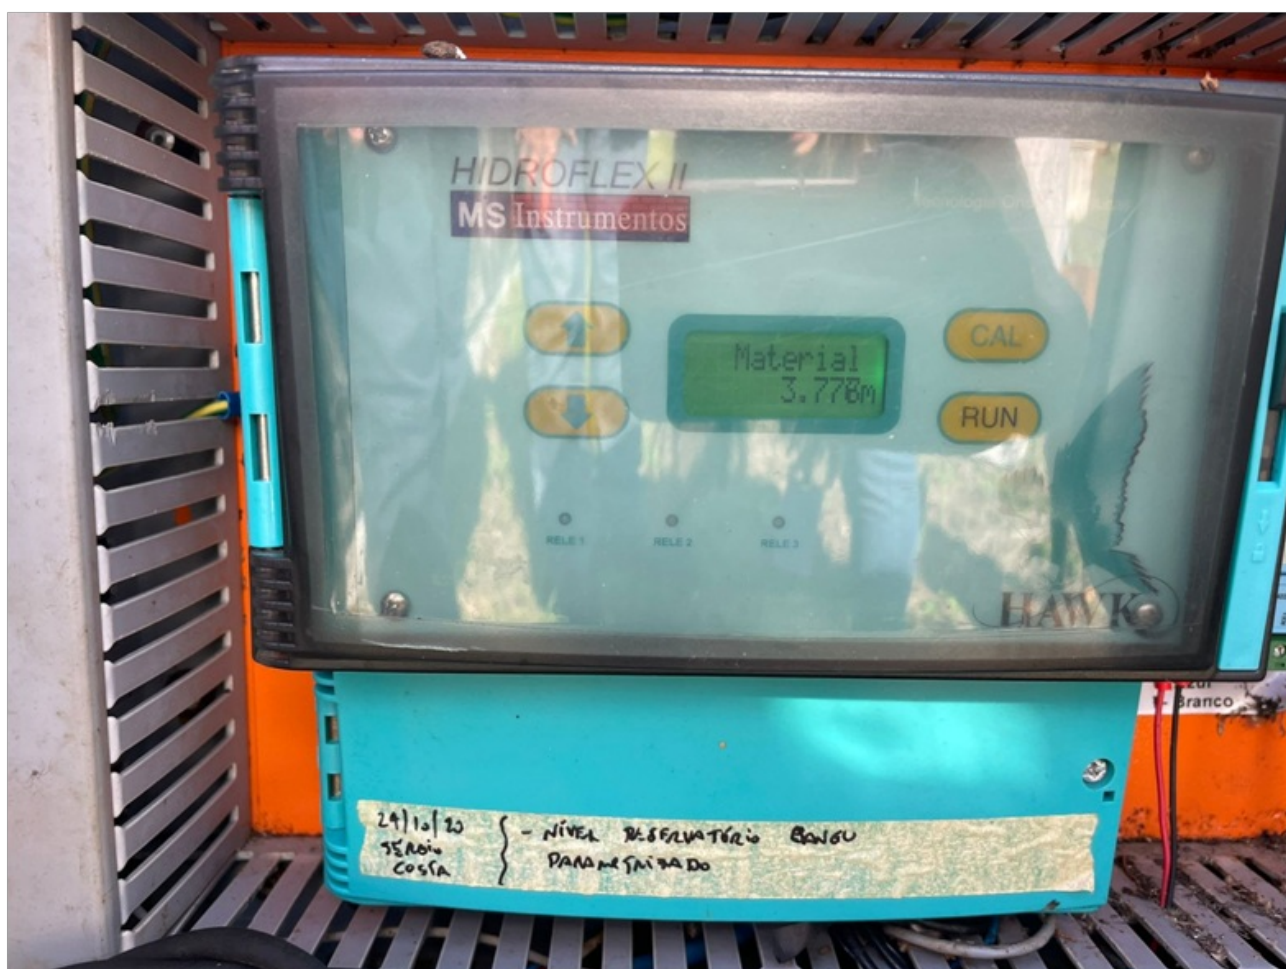
Foto 7 – Medidor de nível do reservatório

- o reservatório opera com nível máximo de 6,00 metros e mínimo de 2,60 metros;
- o comando do nível do reservatório é executado por um medidor de nível (foto 7);
- no momento da vistoria o nível do reservatório era de 3,776 metros (foto 7);

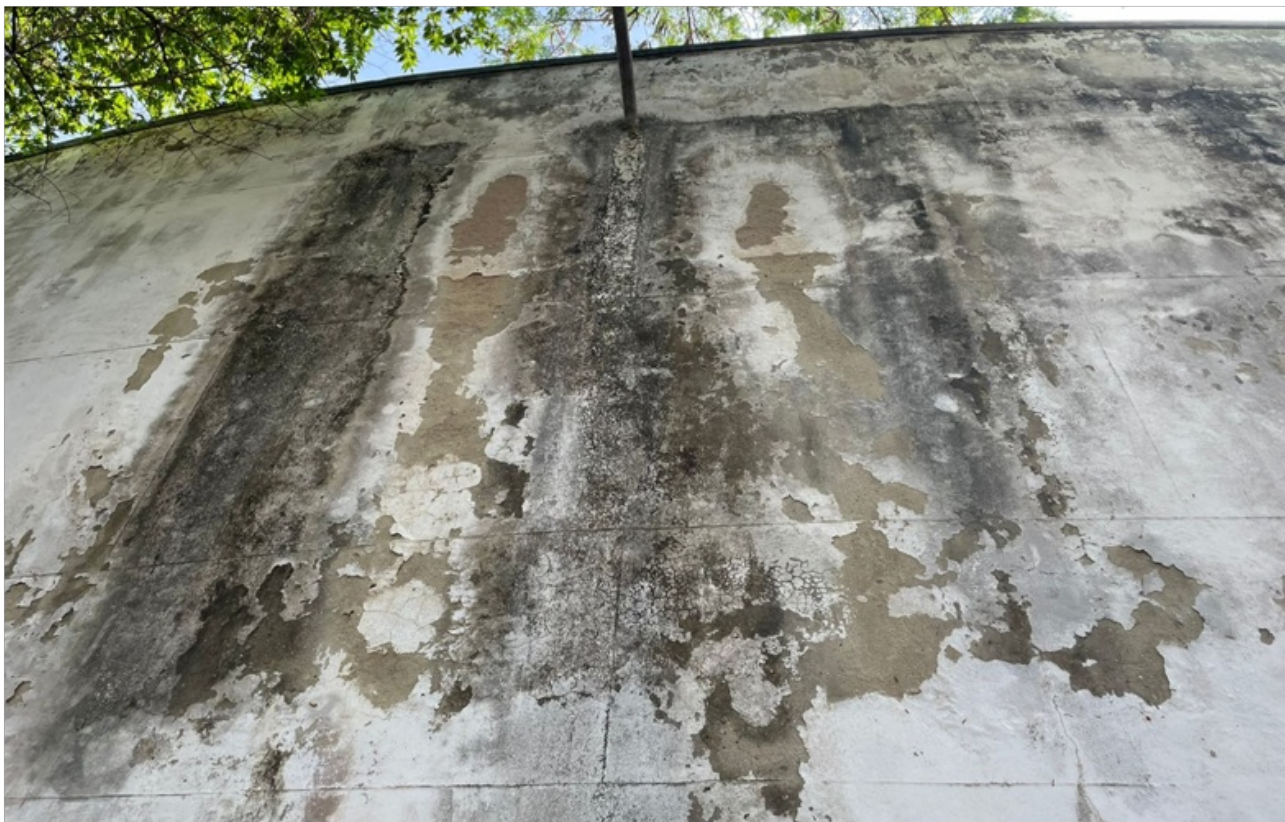
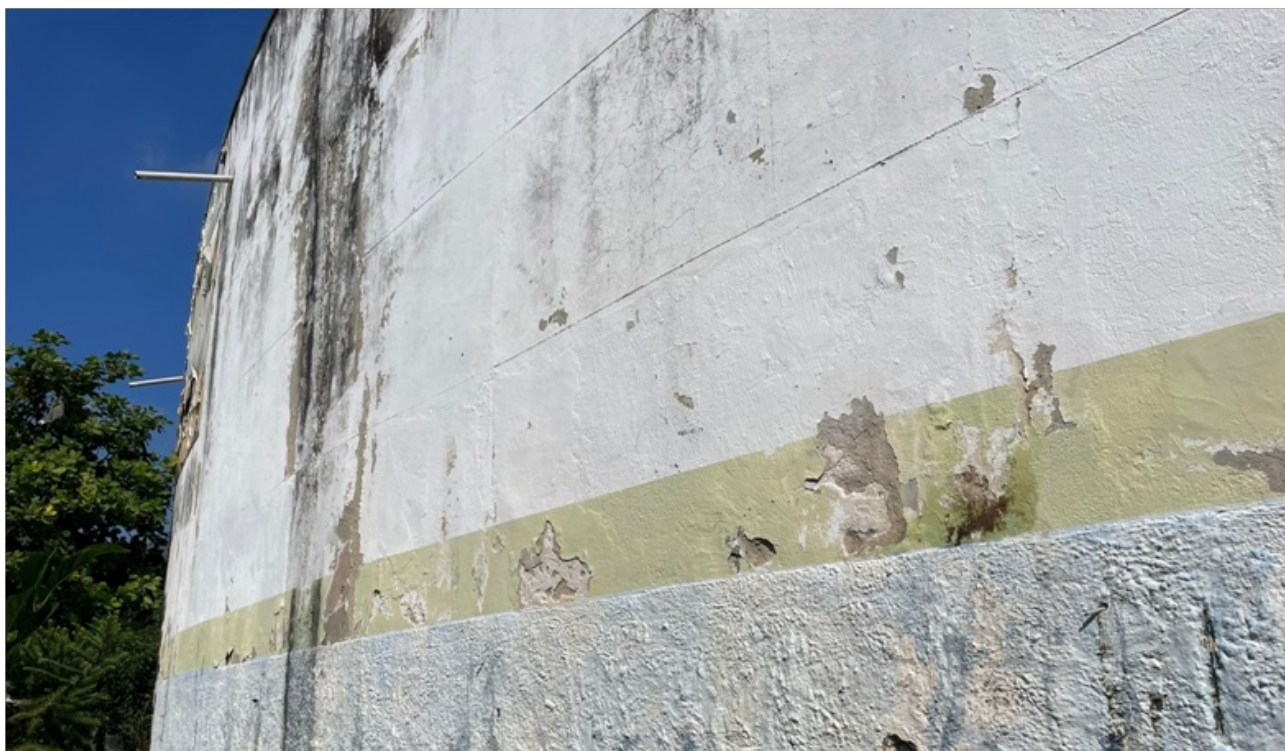
1. Pintura desgastada e sem identificação da Concessionária (fotos 8 e 9);

Foto 8 – Desgaste na pintura do reservatório

Foto 9- Desgaste na pintura do reservatório

- ü recuperar as ferragens expostas no reservatório;
- ü retirar a vegetação do reservatório;
- ü identificar e pintar o reservatório;
- ü reparar os vazamentos interno e externo do reservatório;
- ü proteger a fiação exposta;
- ü proteger os dutos de ventilação.

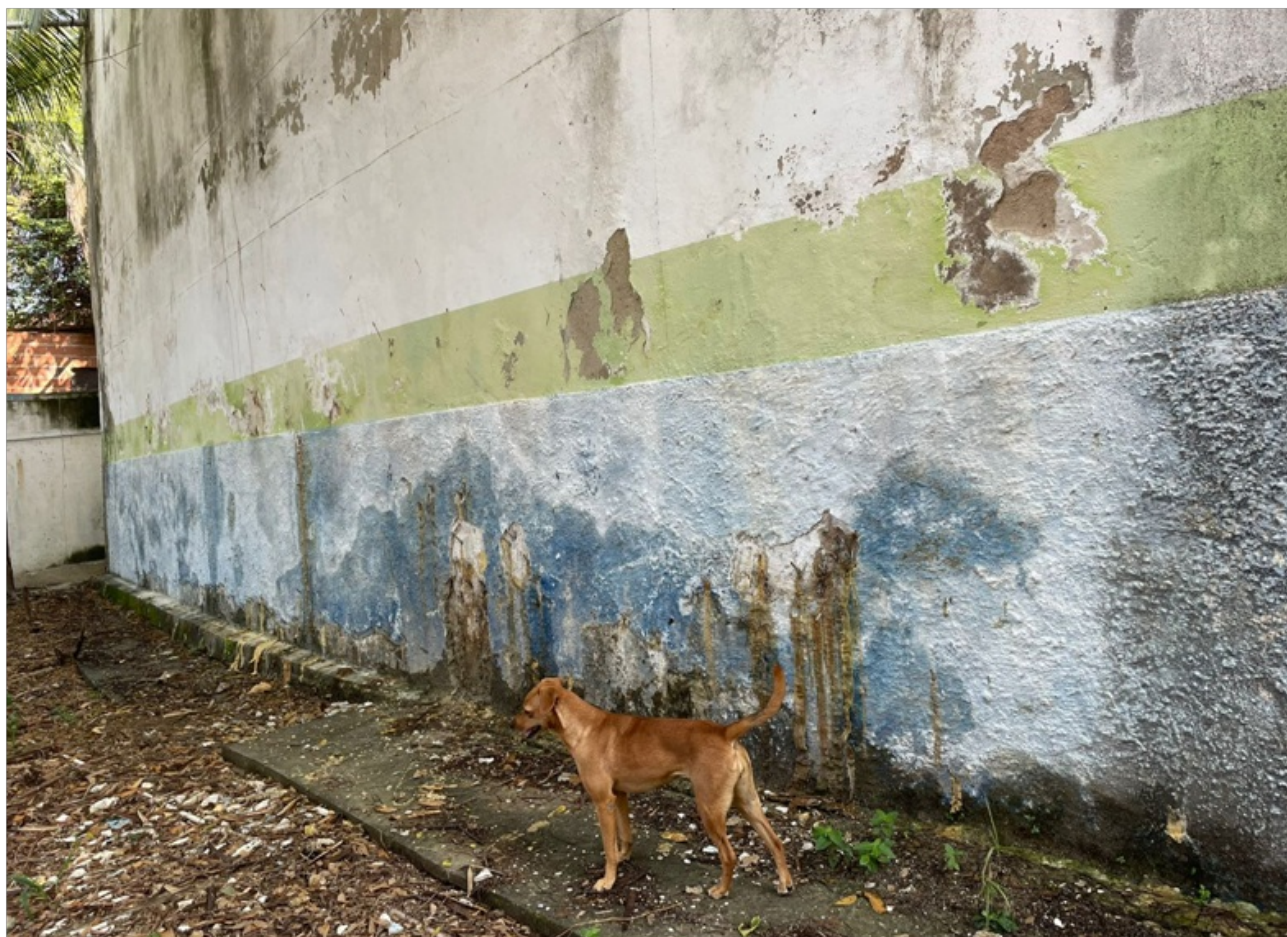
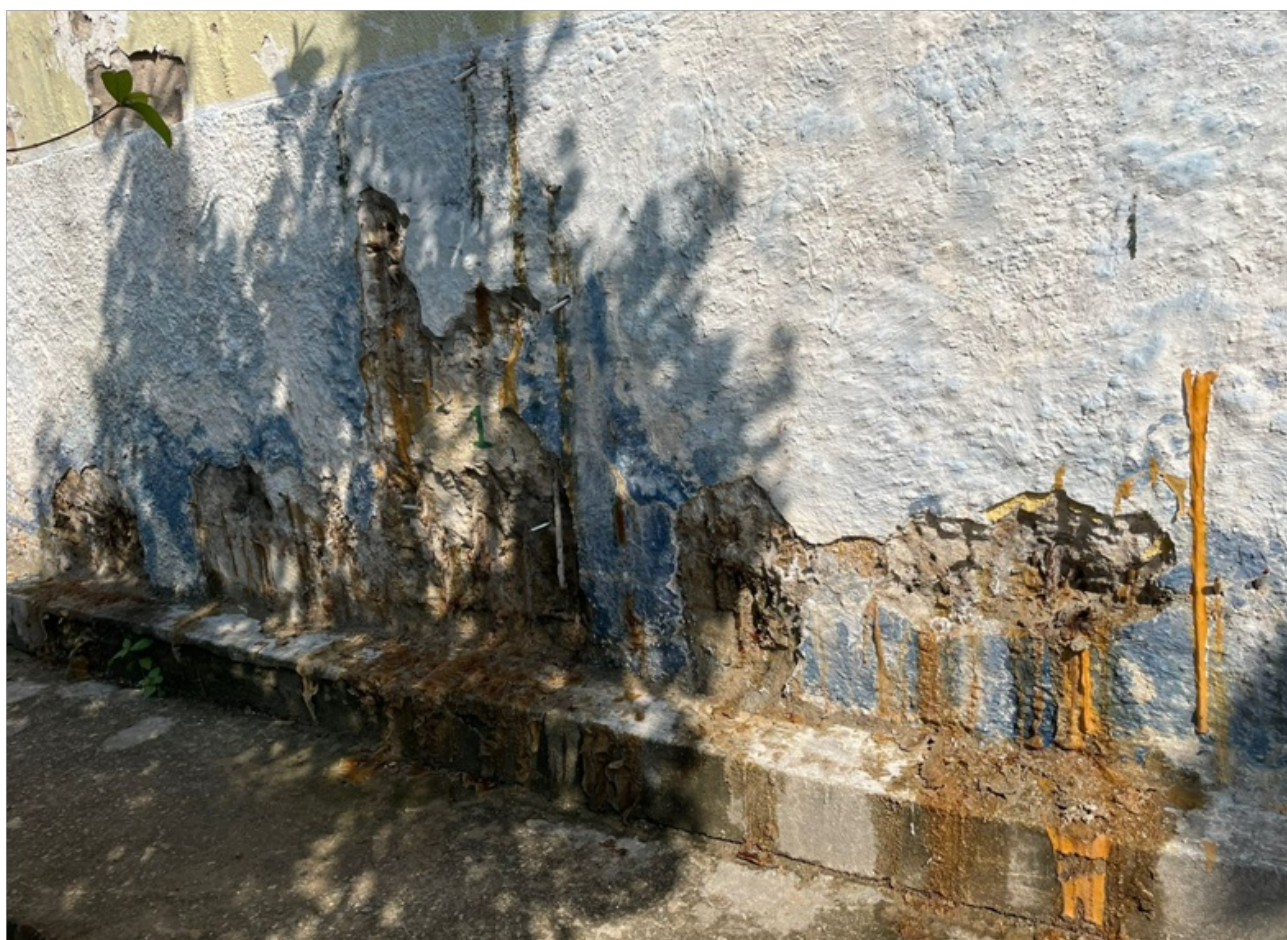
2. Vazamentos externos nas células (fotos 10 e 11);

Foto 10 – Localização dos vazamentos externos constatados

Foto 11- Localização dos vazamentos externos constatados

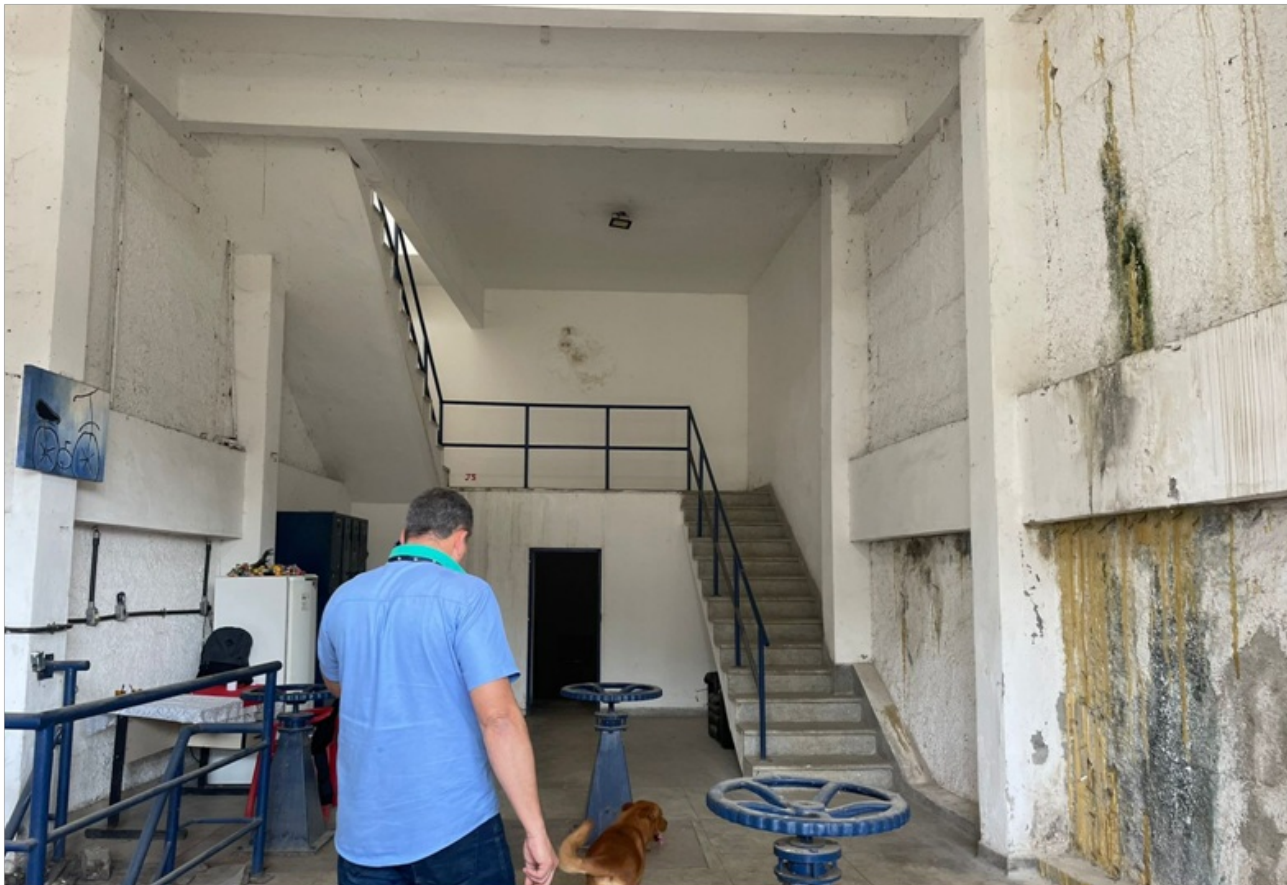
3. Vazamentos internos em uma das células (foto 12);

Foto 12 – Vazamento na parede interna entre as duas células

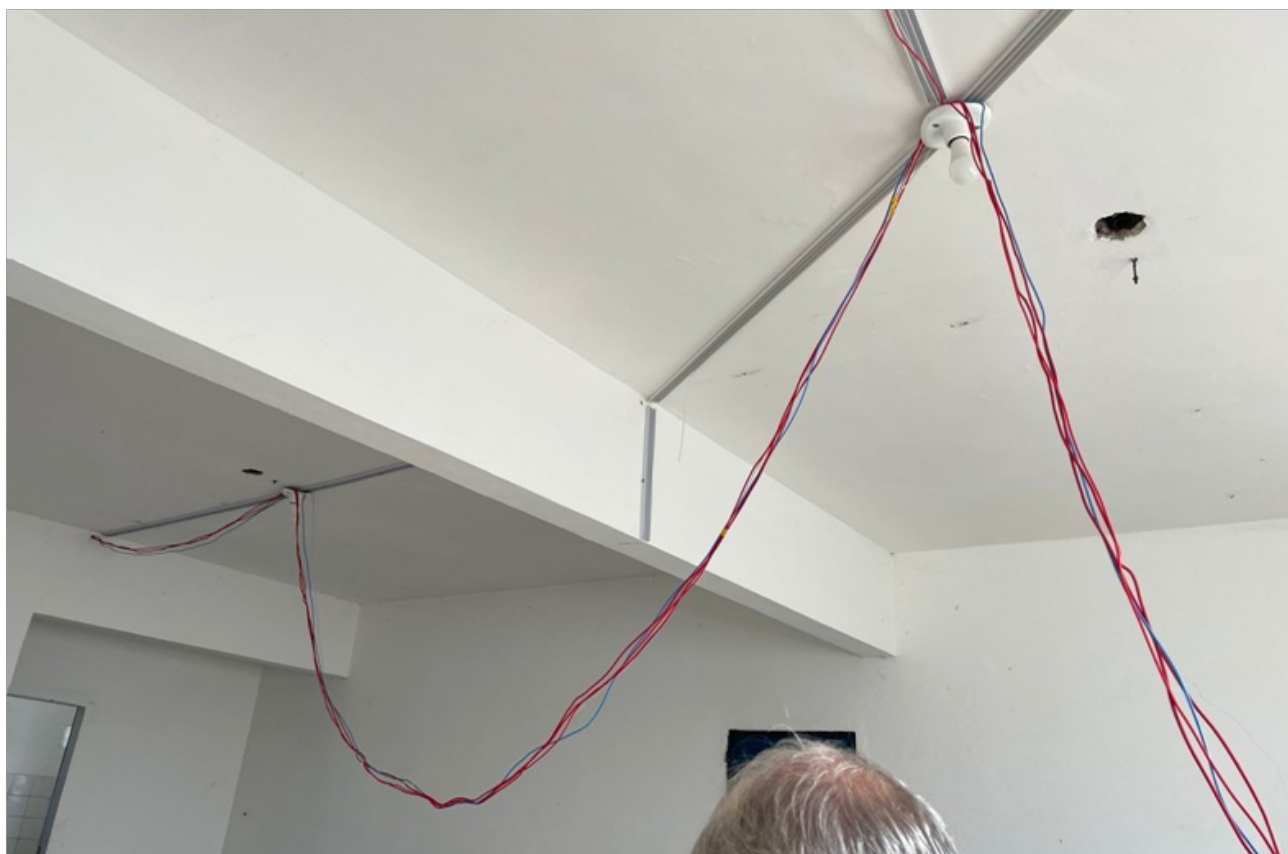
4. Fiação sem proteção (foto 13);

Foto 13 – Fiação disposta de maneira irregular

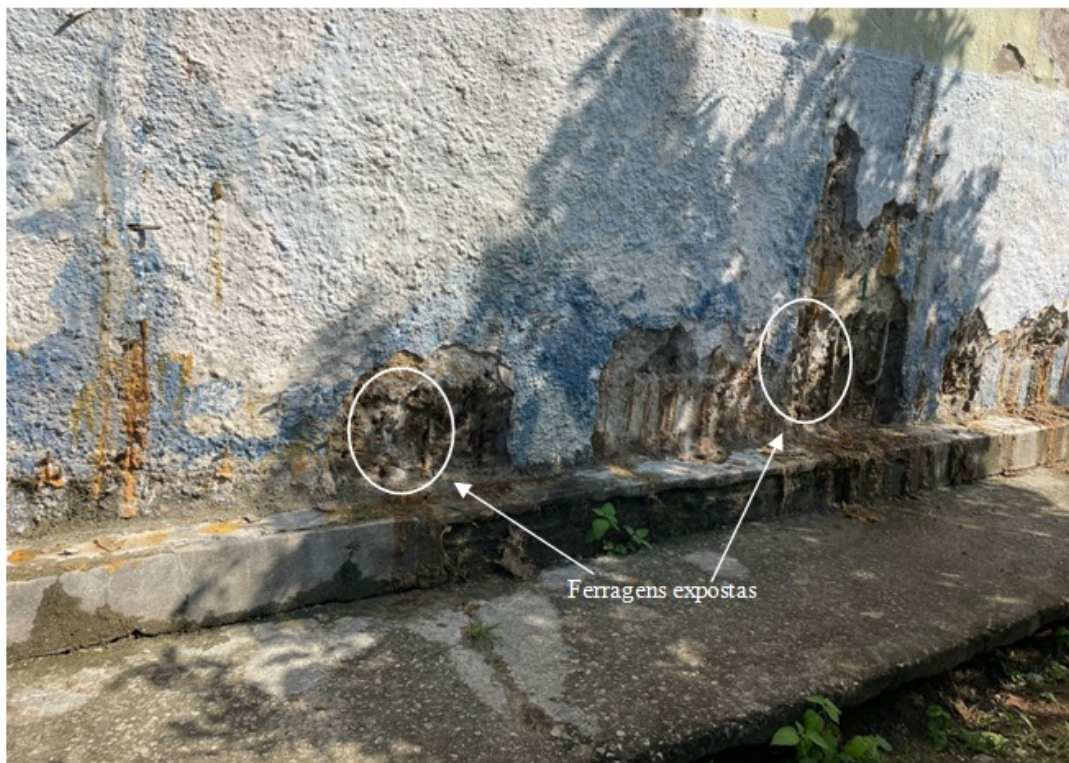
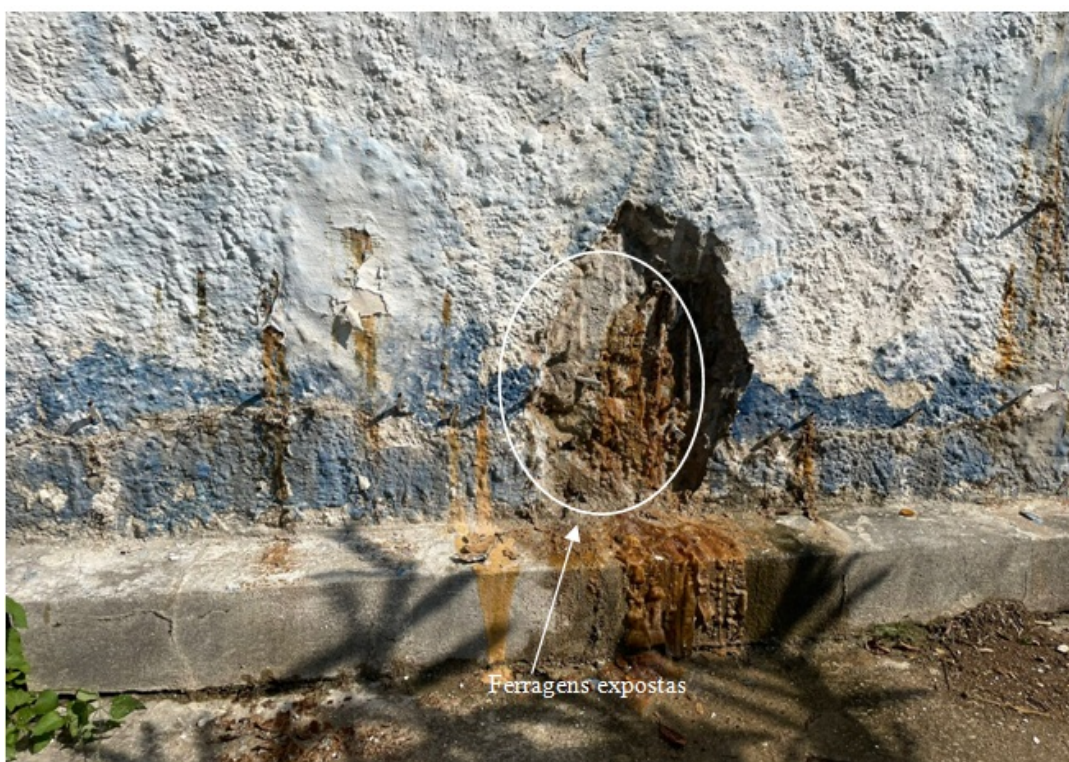
5. Ferragens aparentes no terço inferior das células (fotos 14 e 15);

Foto 14 – Ferragens expostas na base do reservatório

Foto 15 - Ferragens expostas na base do reservatório

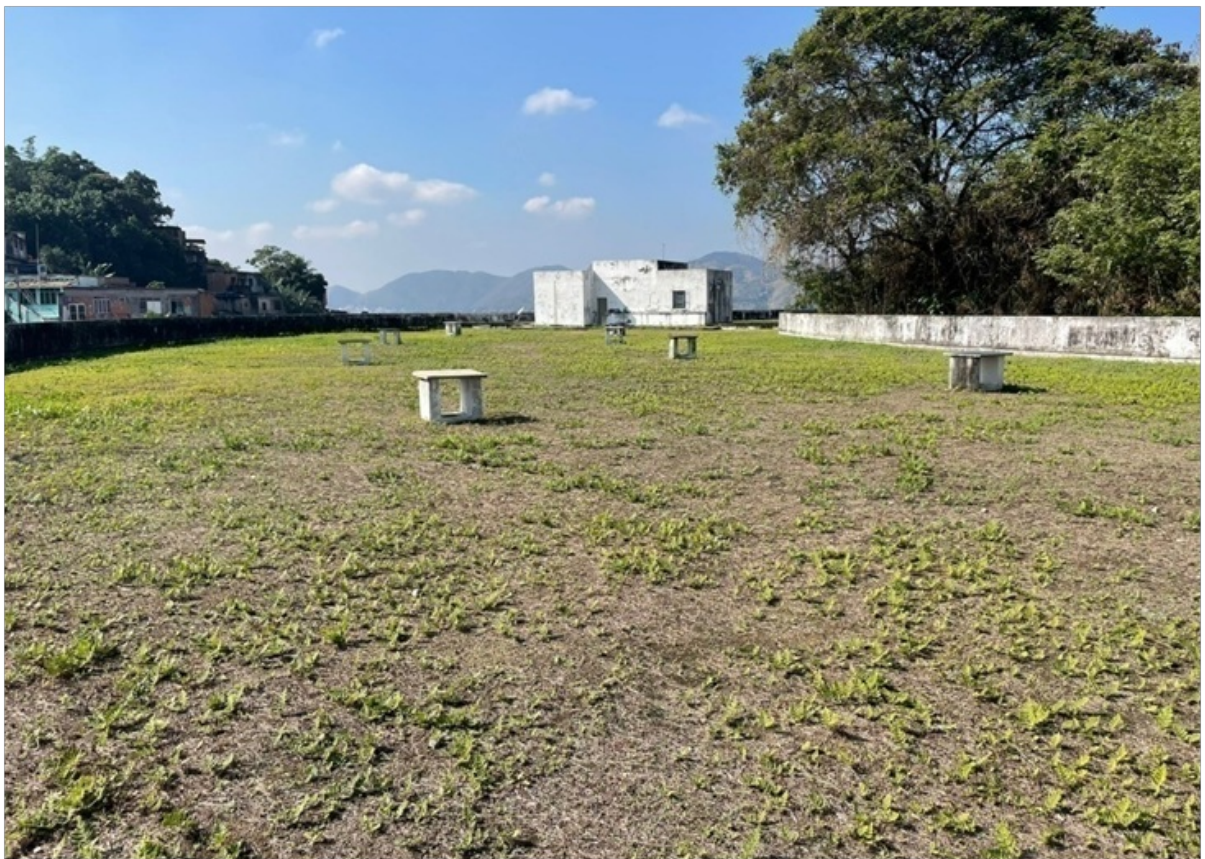
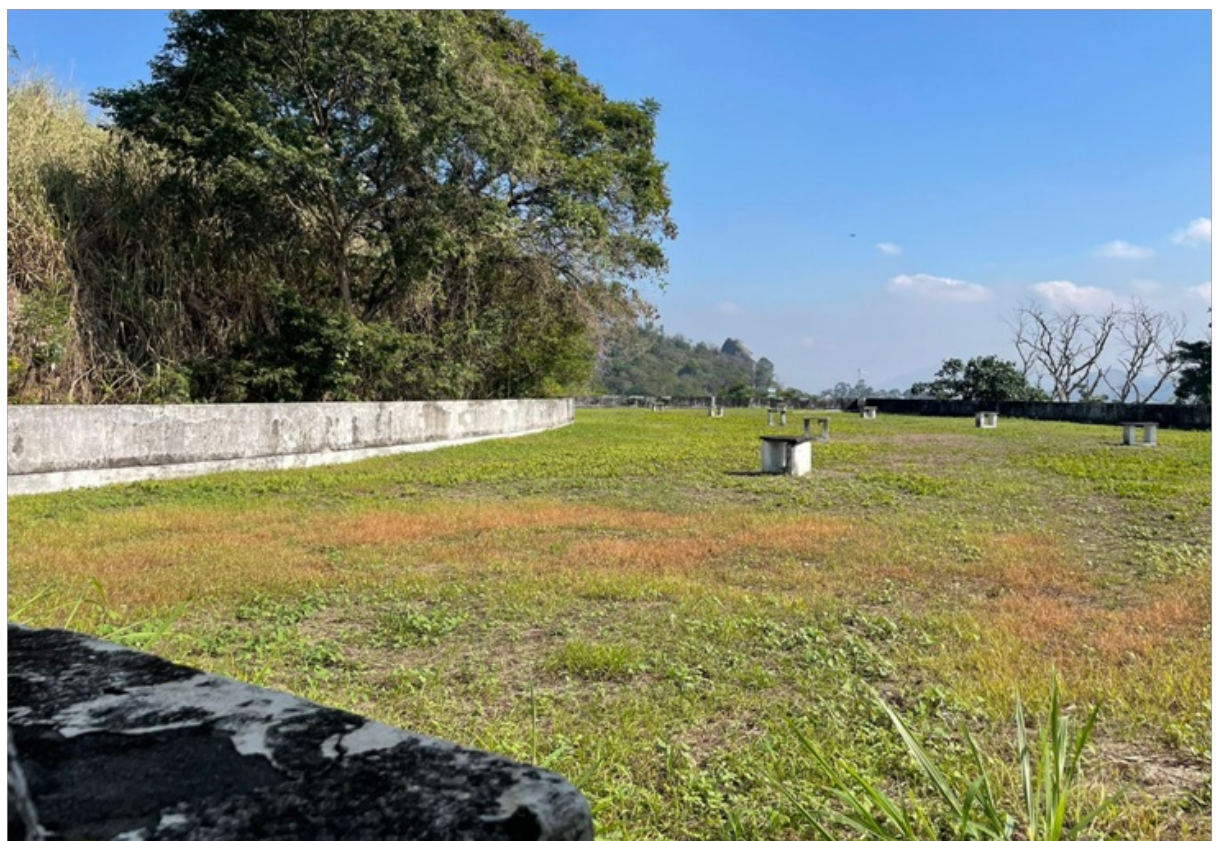
7. Dutos de ventilação, na parte superior do reservatório, sem proteção lateral (fotos 16 e 17);

Foto 16 – Dutos sem proteção lateral

Foto 17 - Dutos sem proteção lateral

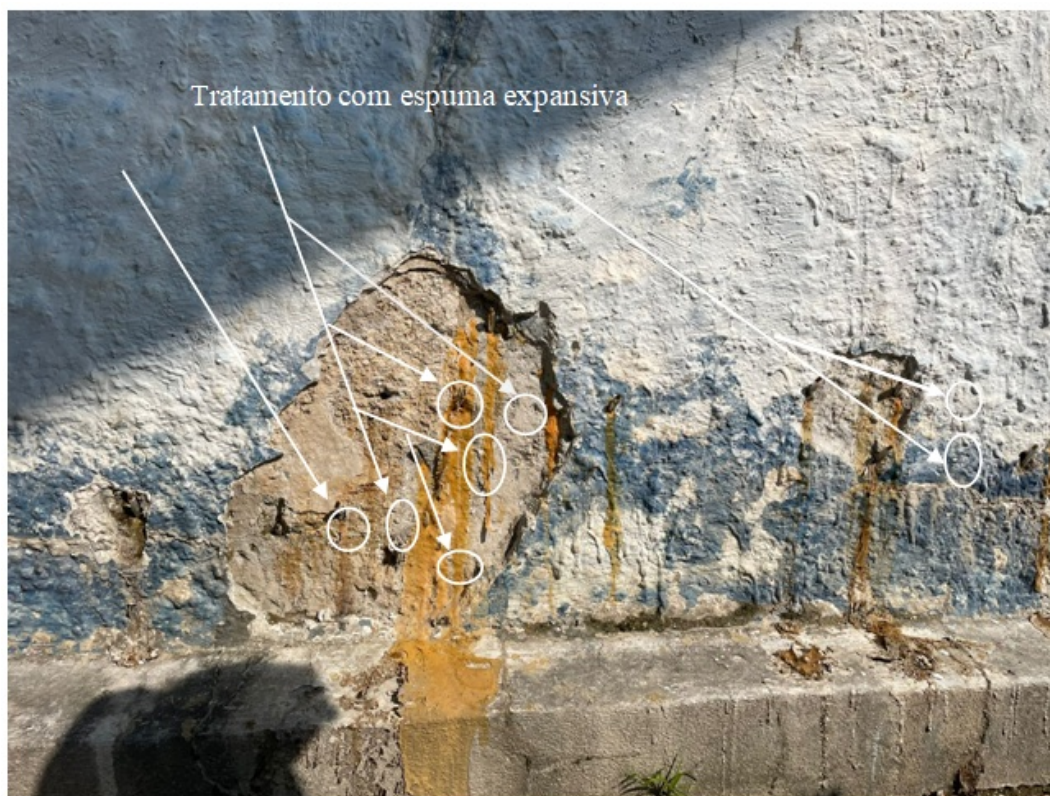
Foto 18 – Identificação dos pontos que foram inseridos a espuma expansiva

O representante da Concessionária ainda informou que as infiltrações do reservatório estão sendo tratadas com espuma expansiva (foto 18).
