## RELATÓRIO DE FISCALIZAÇÃO AGENERSA/CASAN Nº 145/2024

| <b>Local Fiscalizado</b> | Av. Imperatriz Leopoldina, 451, Jacarepaguá, Rio de Janeiro / RJ. (EEE Olímpica) | | |
| <b>Tipo da Ocorrência</b> | Vistoria Periódica | | |
| <b>Objeto da Fiscalização</b> | Verificar Operação dos equipamentos - padrões aceitáveis | | |

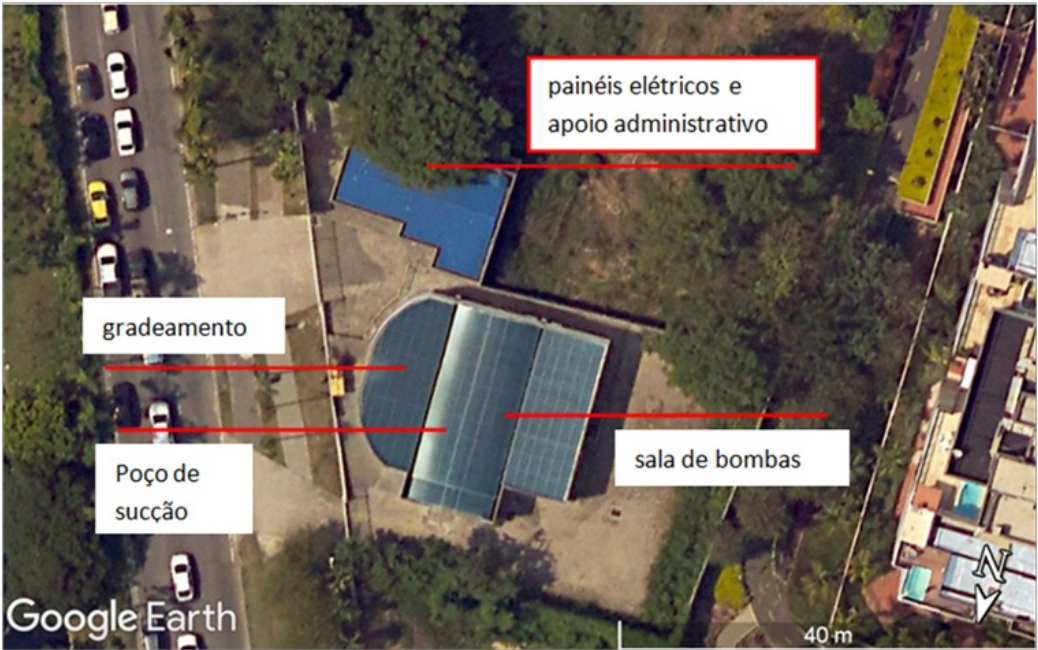
Foto 1 - Vista externa da estação, que estava devidamente identificada

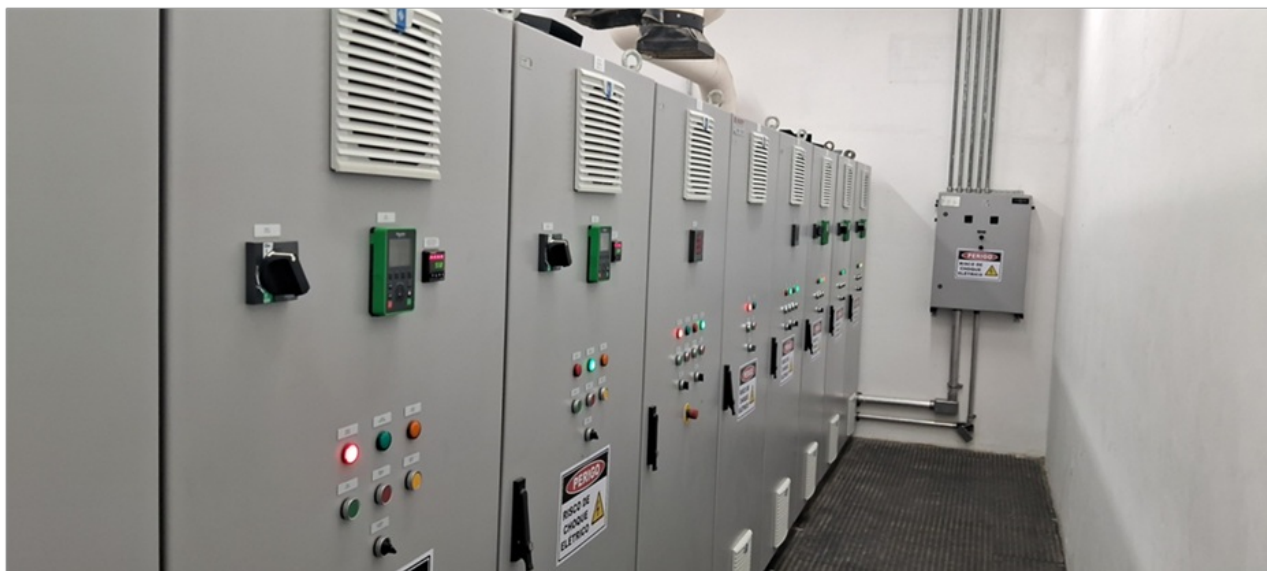
Foto 2 - Painéis elétricos de comando e controle das moto-bombas, com 440 V. Acionamento de forma manual e automática através de sensor de nível. Sala refrigerada e dotada de equipamentos e sinalização de segurança.

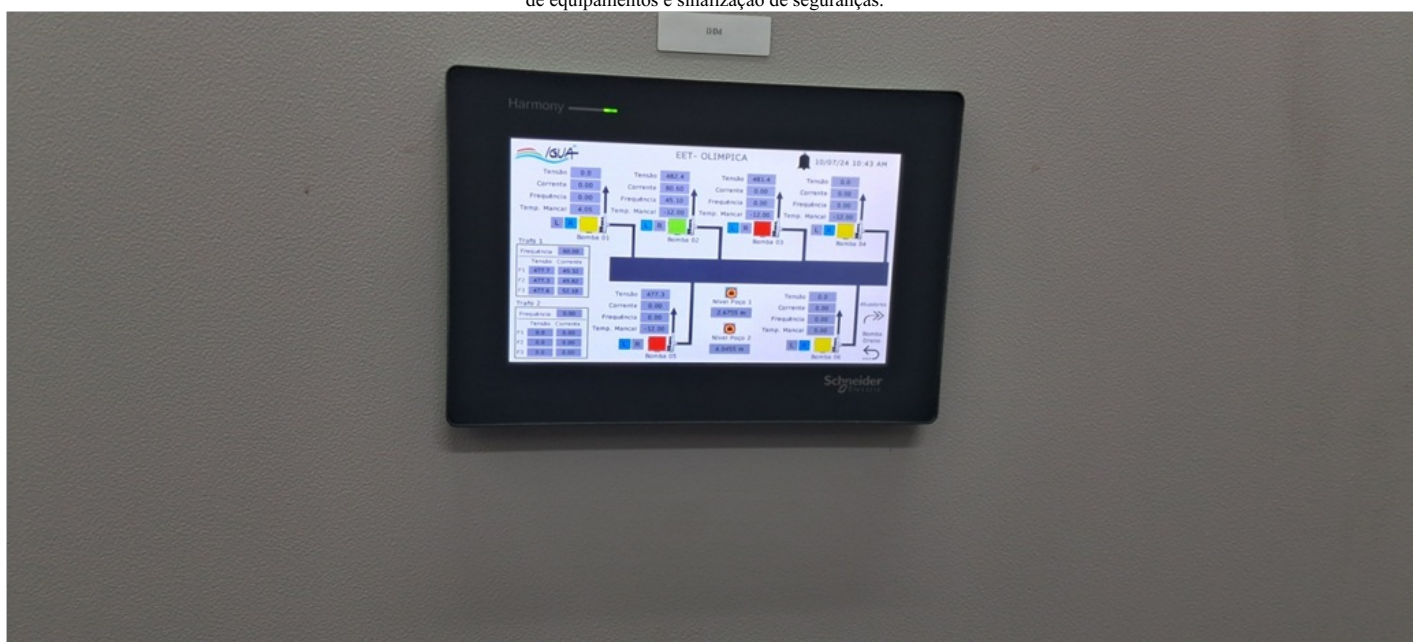
Foto 3 - Monitor eletrônico com parâmetro das bombas e nível do poço. No momento da visita o nível do poço estava em 2,6m (câmara 1) e 4,0m (câmara 2).

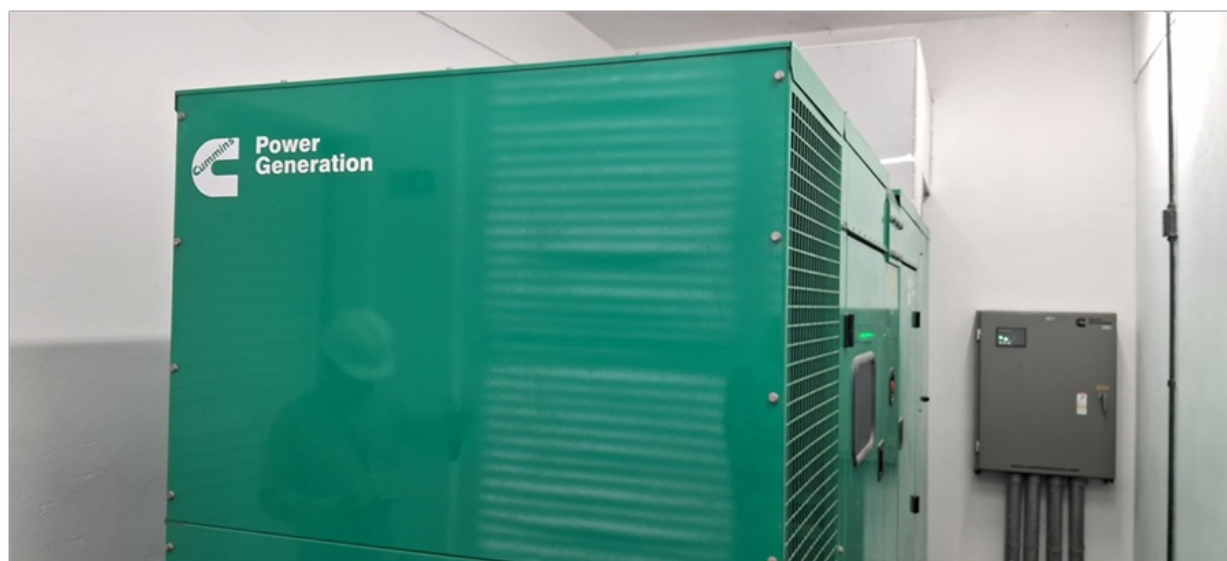
Foto 4 - Gerador.

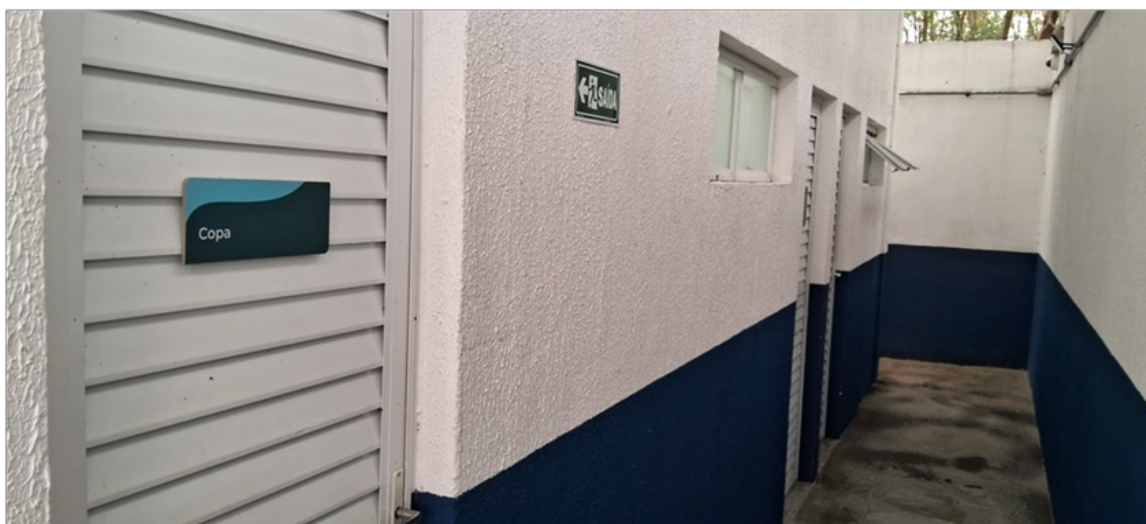
Foto 5 - Prédio de apoio administrativo.

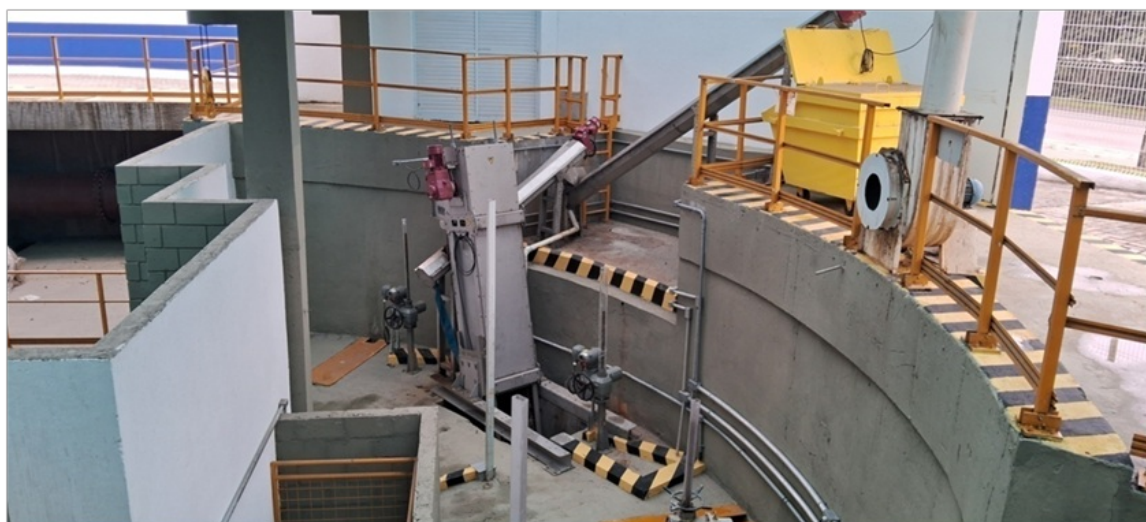
Foto 6 - Vista da área de gradeamento. O equipamento foi recentemente instalado e está em fase de testes.

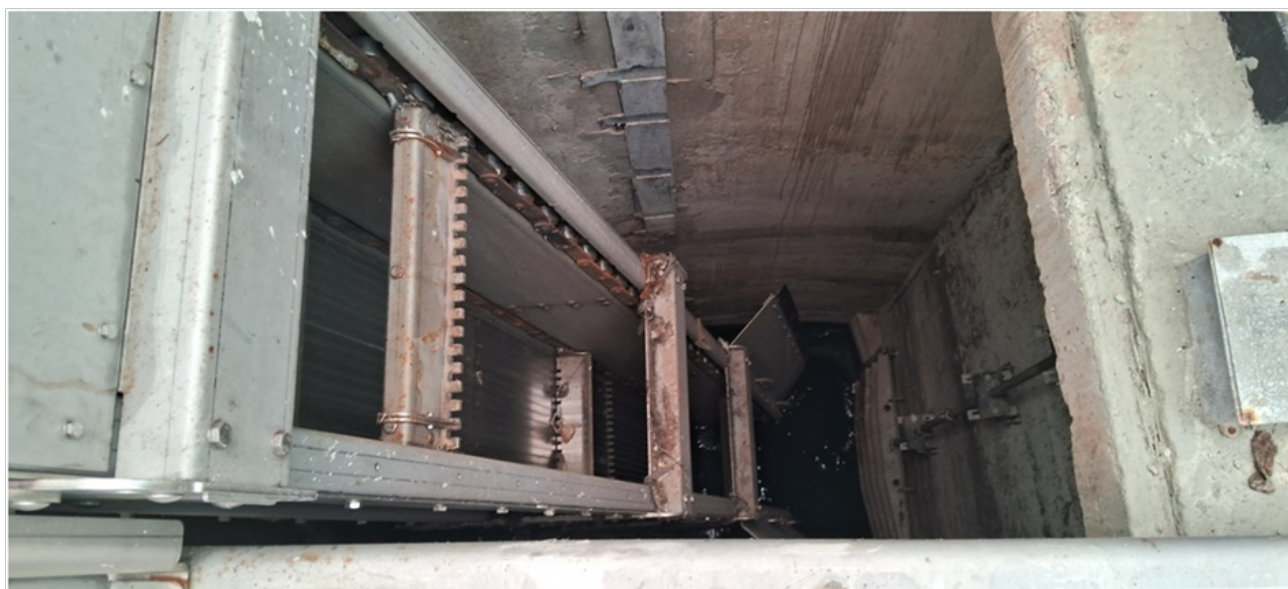
Foto 7 - Interior do poço de gradeamento.

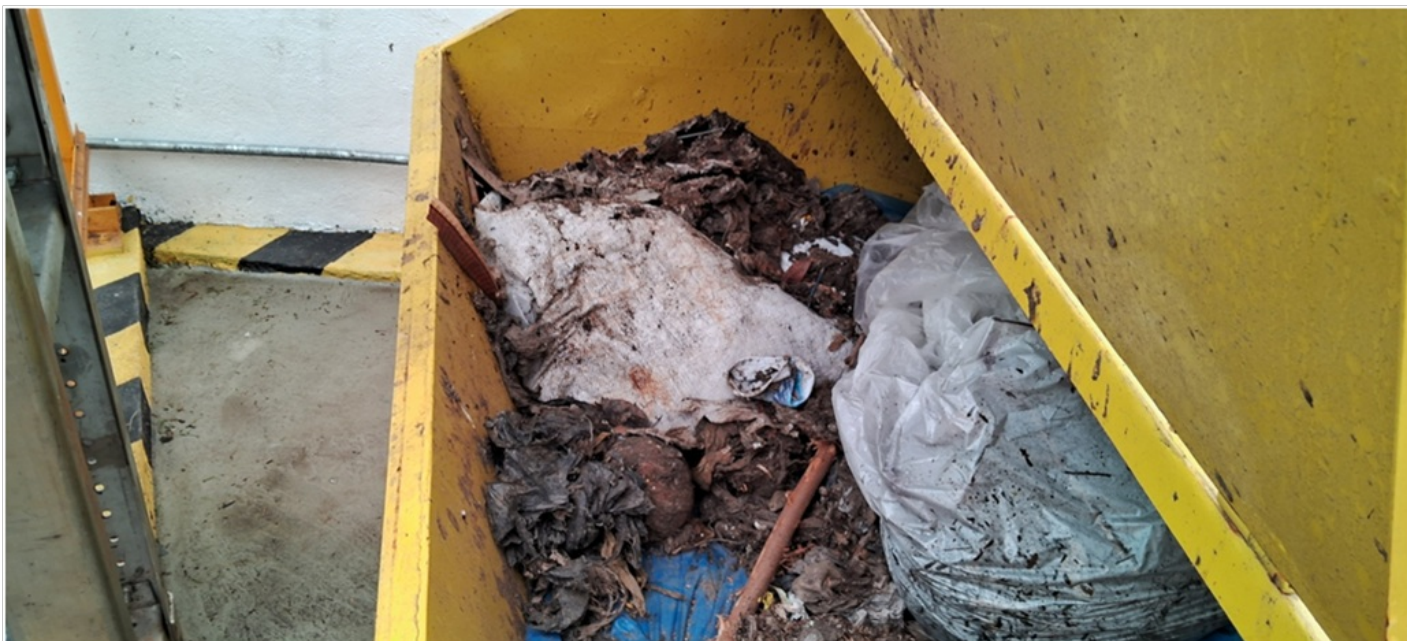
Foto 8 – Caçamba com os resíduos do gradeamento.

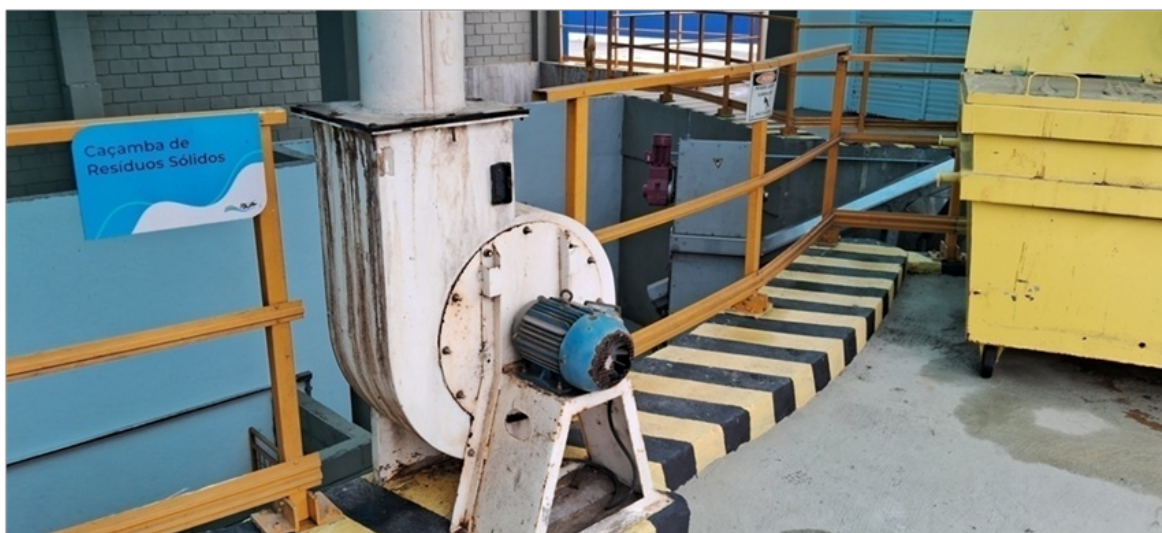
Foto 9 – Equipamento do sistema de exaustão necessitando limpeza.

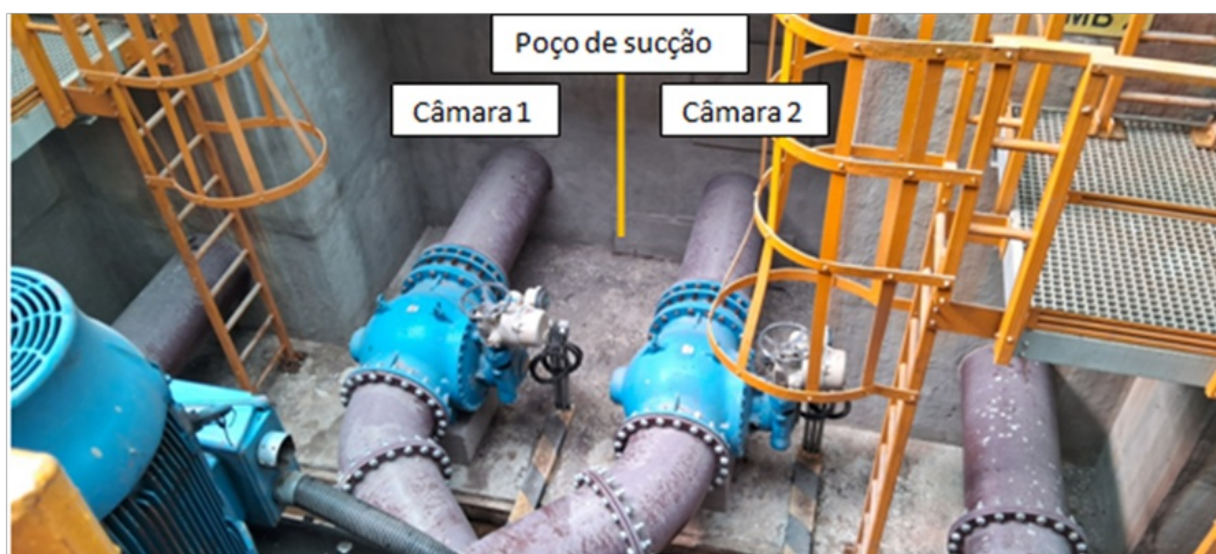
Foto 10 - Vista da tubulação de sucção, parede do poço de sucção está ao fundo. O poço é subdividido em duas câmaras.

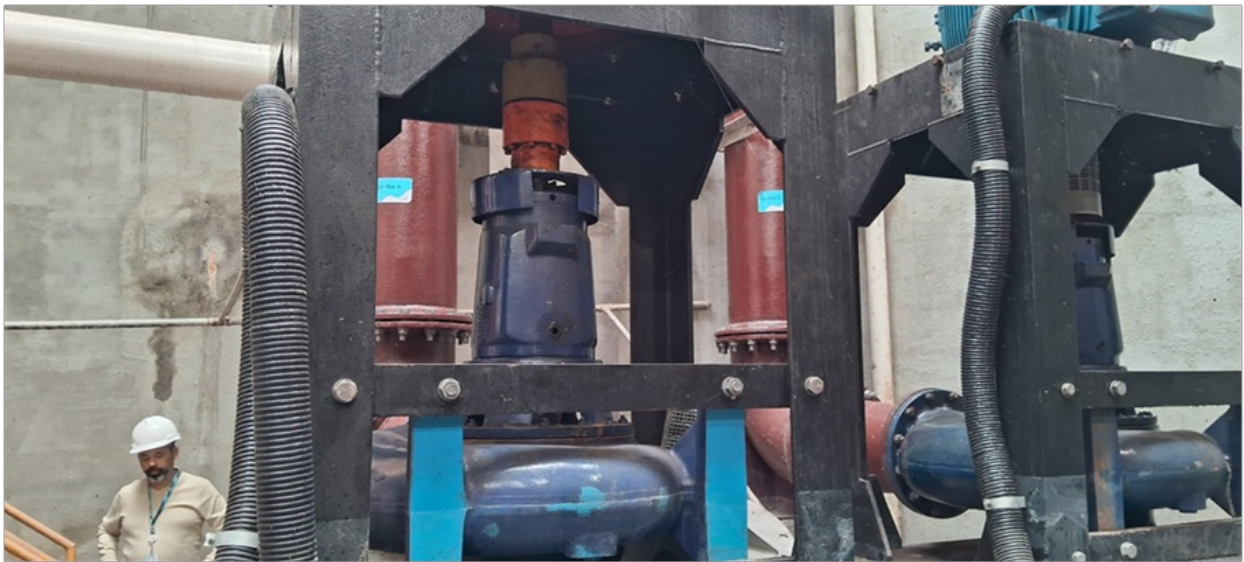
Foto 11 – Vista do conjunto moto-bomba da linha 4.

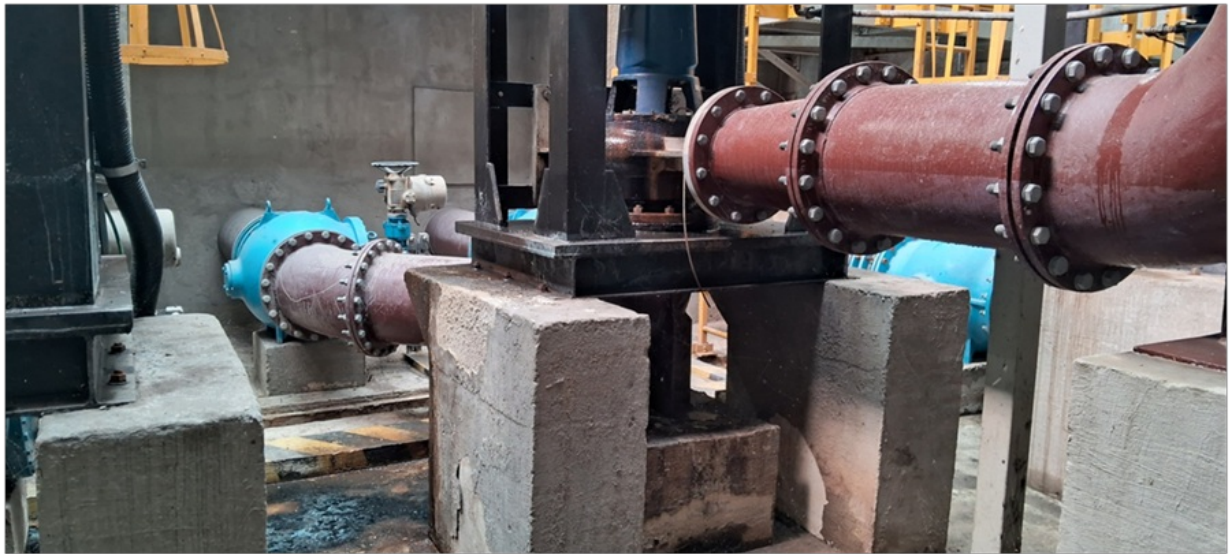
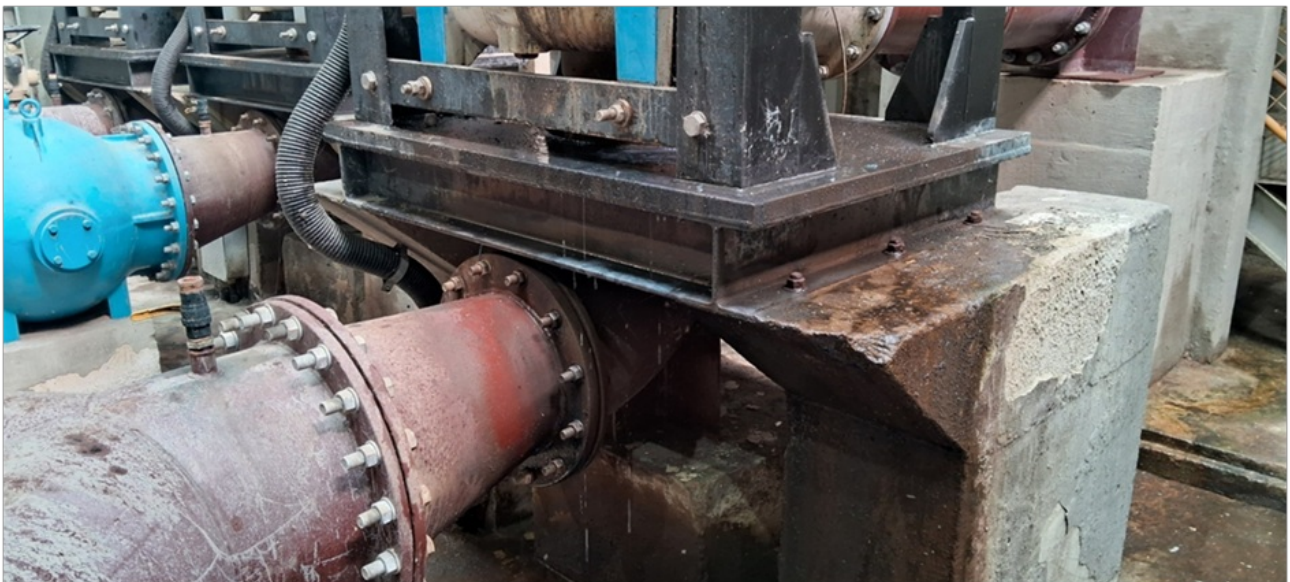
Foto 12 - Vista do conjunto moto-bomba que apresentava vazamento.

Foto 13 - Detalhe do conjunto moto-bomba que apresentava vazamento de esgoto.

No momento da vistoria duas bombas estavam acionadas e uma delas apresentava vazamento.

- a) conjunto moto-bomba com vazamento; e
- b) infiltrações nas paredes da sala de bombas.

A concessionária deverá sanar as não conformidades constatadas, enviar os registros de manutenções realizadas na estação elevatória (últimos 12 meses), e enviar as informações faltantes na Tabela 1 e o plano de contingência em caso de inundação.

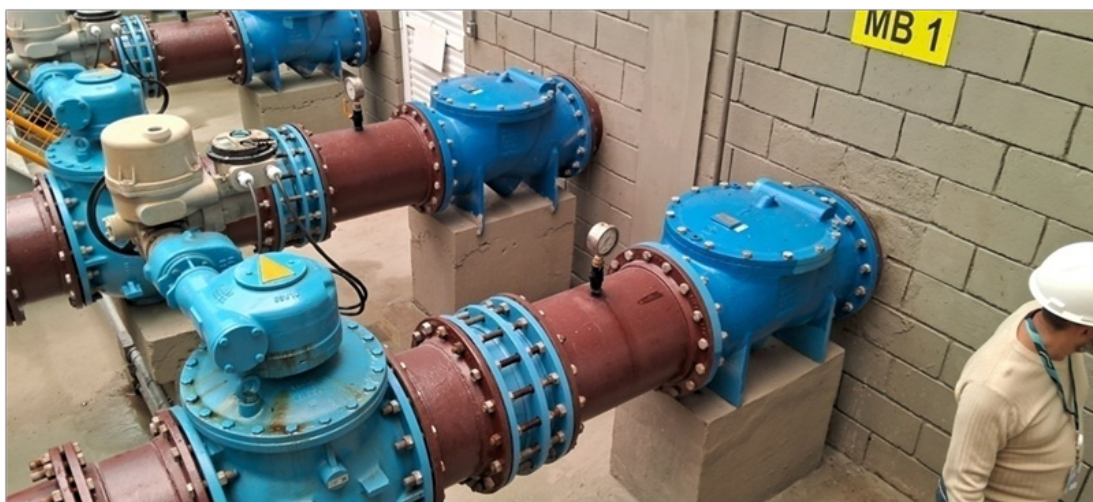
Foto 14 - Vista do barrilete de recalque de esgoto, que possui válvulas com atuadores elétricos, válvula de retenção e medidores de pressão.

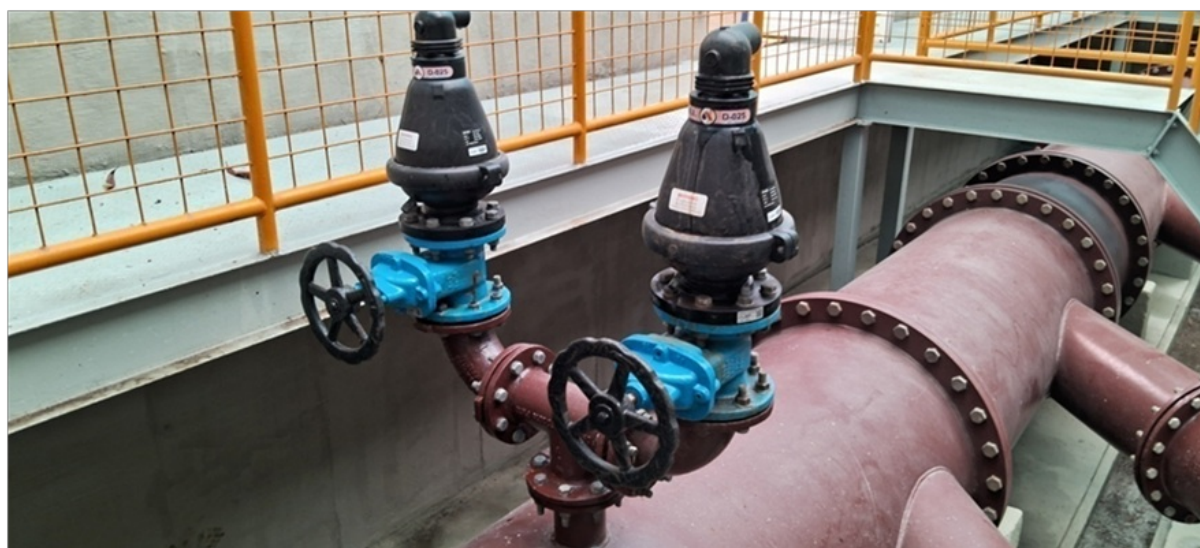
Foto 15 – Ventosas instaladas no barrilete de recalque de esgoto.

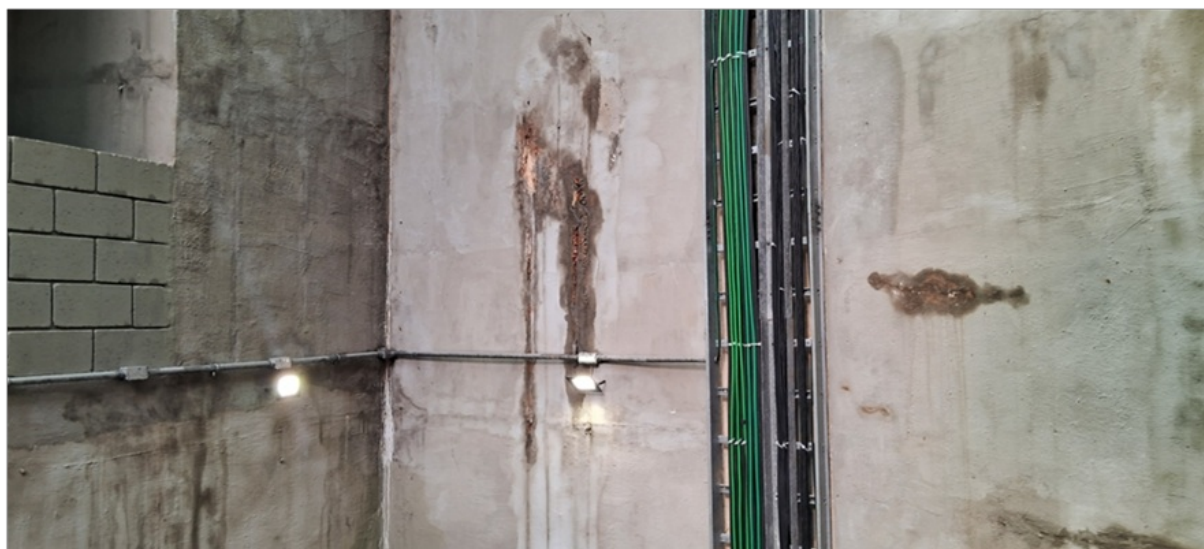
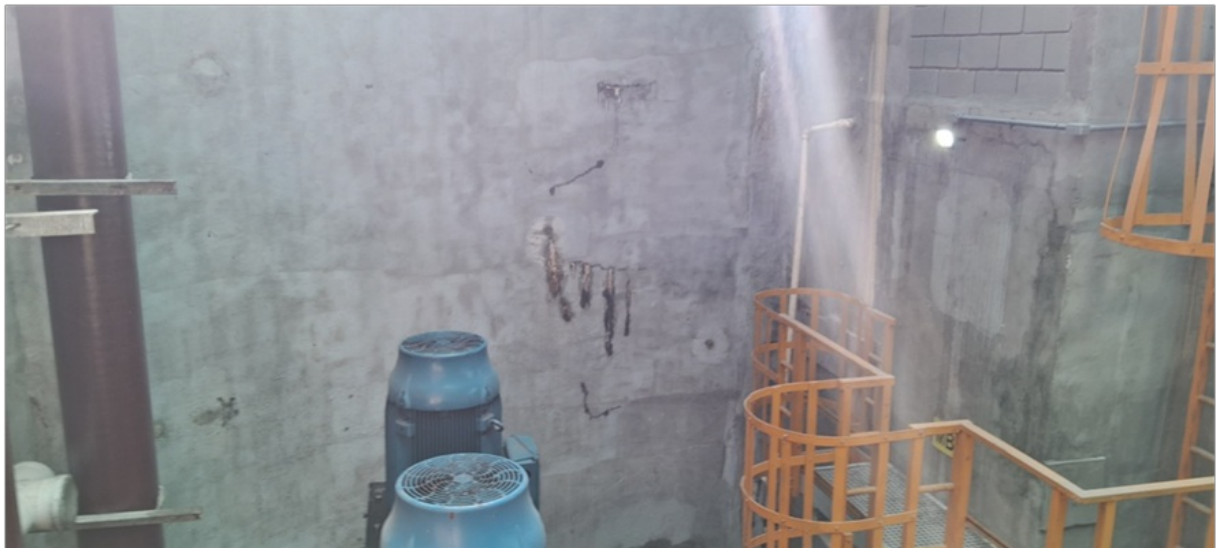
Foto 16 – Marcas de infiltração na parede da casa de bombas.

Foto 17 – Marcas de infiltração em parede da casa de bombas.
