## **RELATÓRIO DE FISCALIZAÇÃO AGENERSA/CASAN Nº 146/2024**

| <b>Processo:</b> | SEI-480002/001541/2024 | <b>Data</b> | 10/07/2024 |
| <b>Local Fiscalizado</b> | Estrada dos Bandeirantes, próximo ao nº 5460, Curicica, Rio de Janeiro / RJ. (EEE Bandeirantes) | | |
| <b>Tipo da Ocorrência</b> | Vistoria Periódica | | |

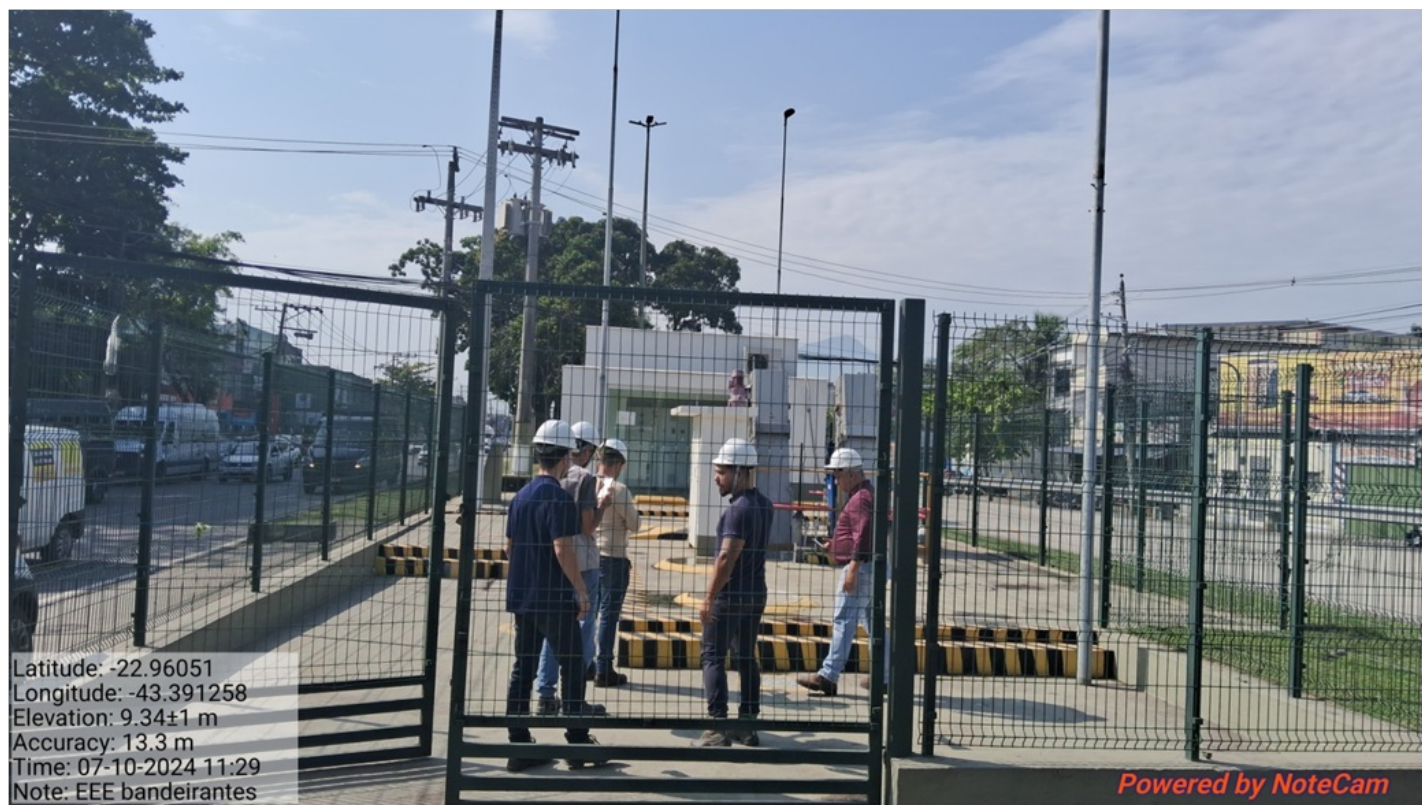
Foto 1 - Vista do portão de entrada da estação.

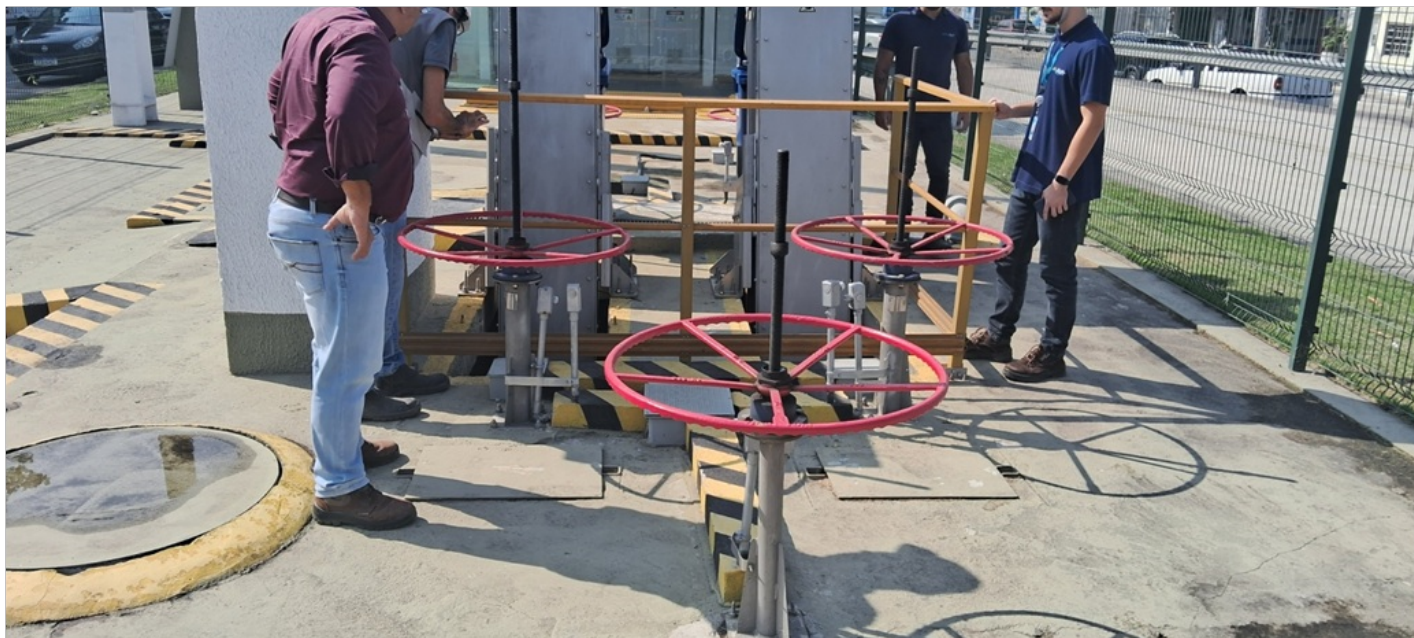
Foto 2 - Vista do equipamento automático de gradeamento e volantes de controle dos registros.

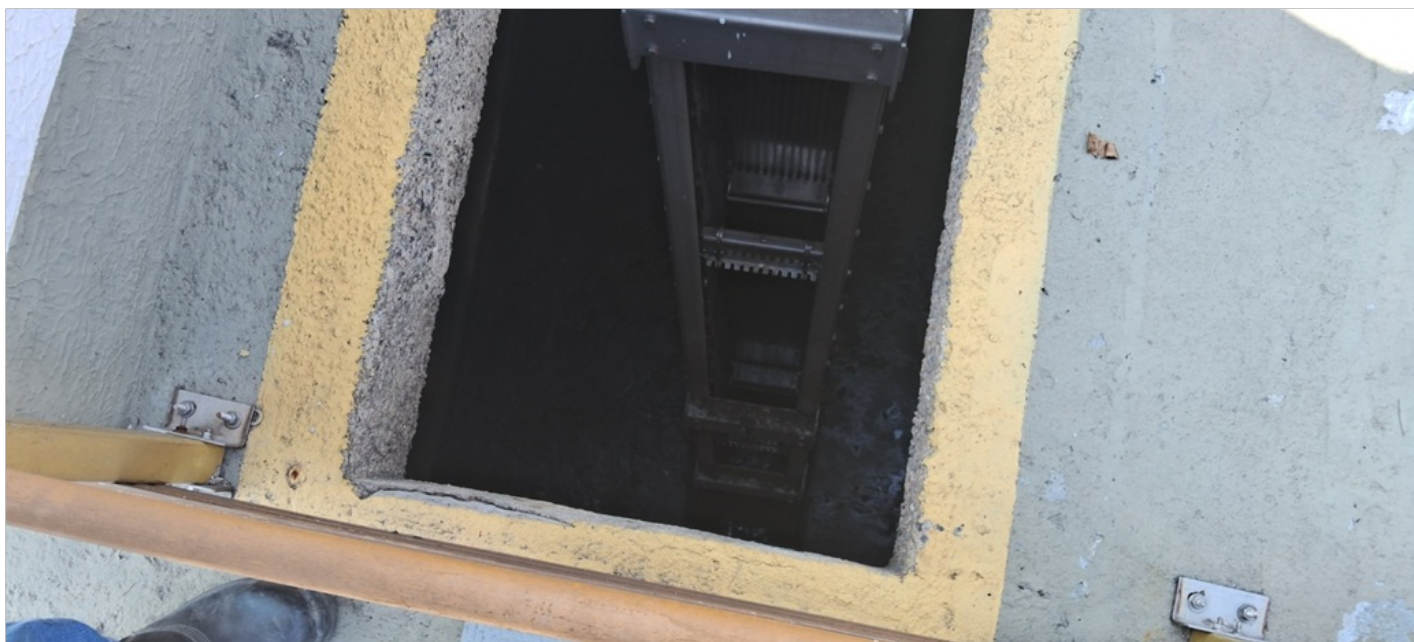
Foto 3 - Vista do interior do poço de gradeamento.

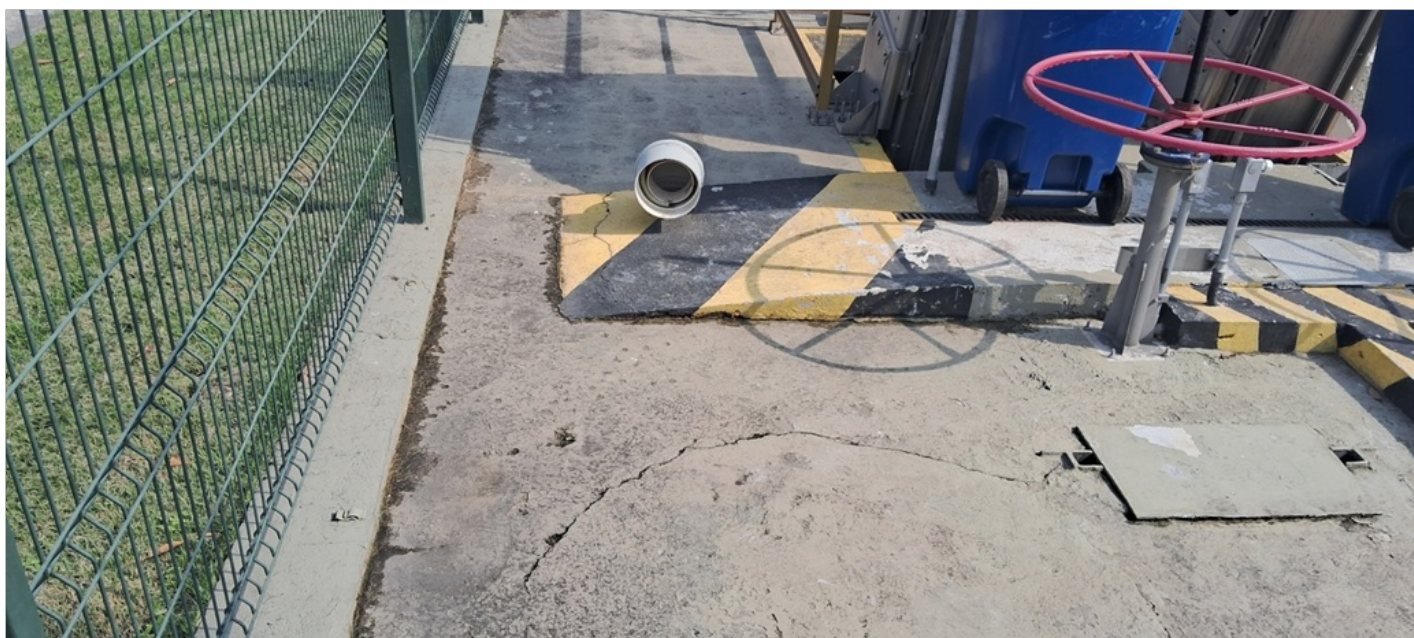
Foto 4 – Detalhe de tubo do sistema de exaustão.

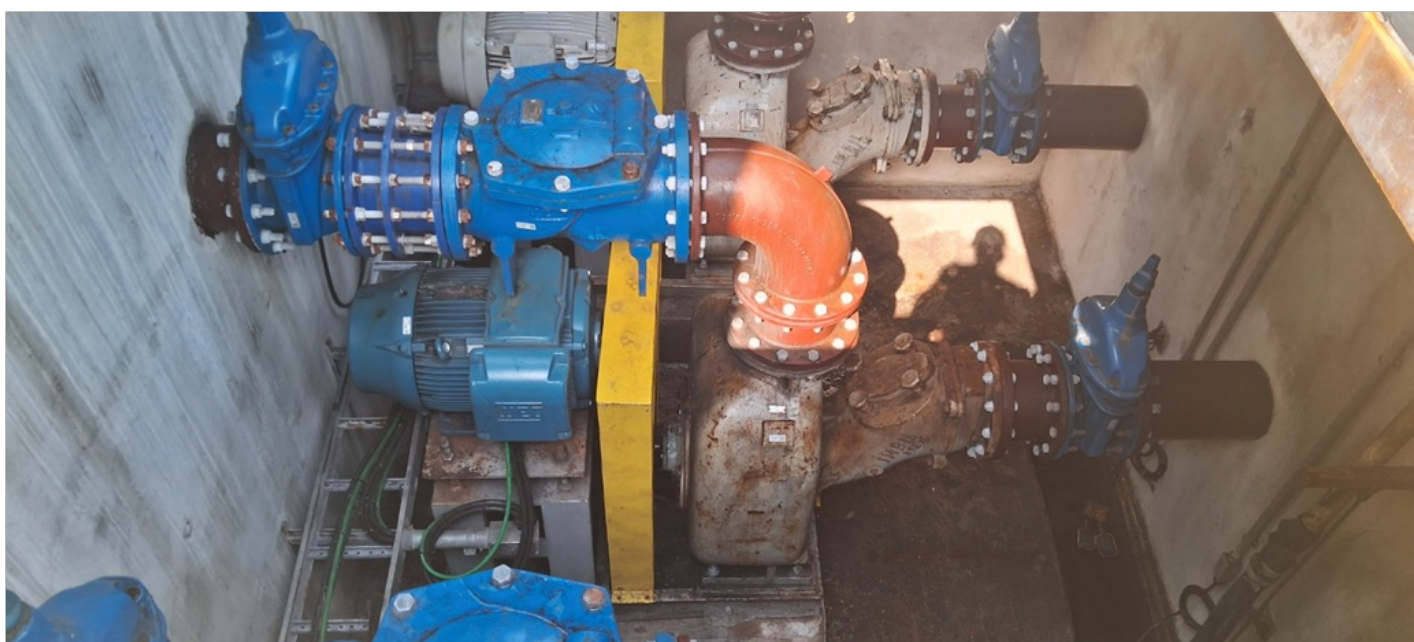
Foto 5 - Vista dos conjuntos moto-bombas e barriletes dotados de registro e válvula de retenção.

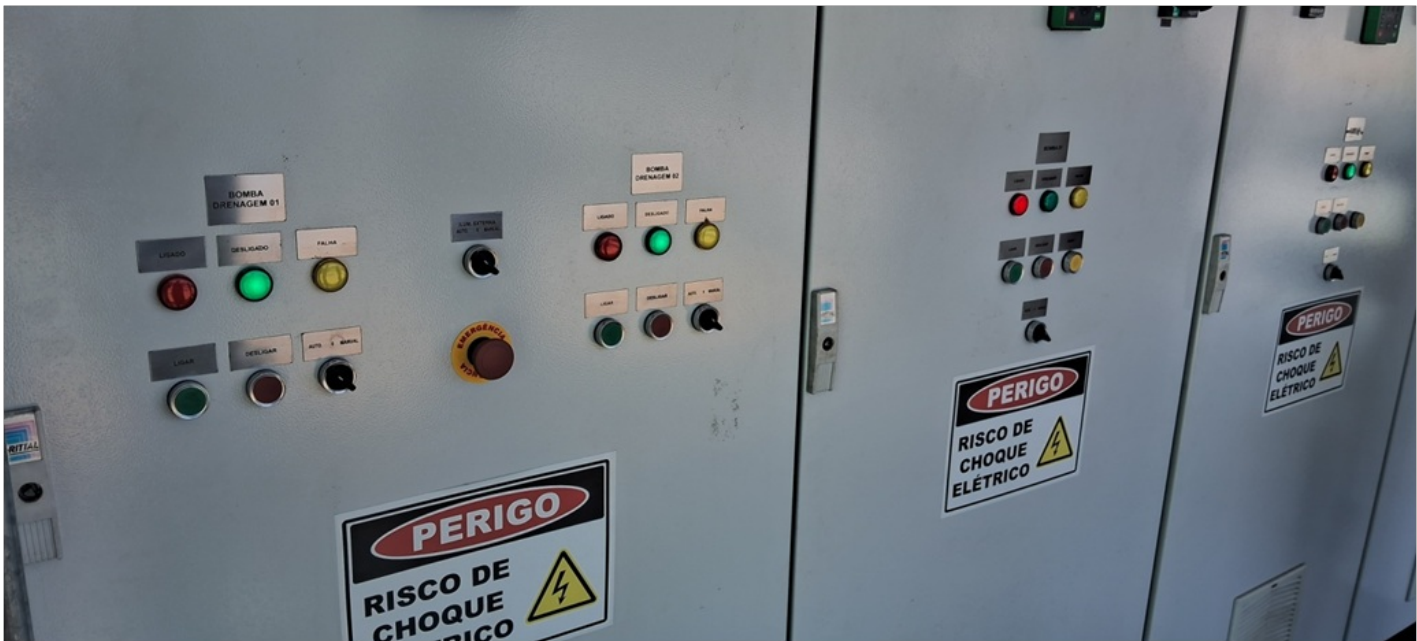
Foto 5 – Painéis elétrico que ficam em sala climatizada.
