## **RELATÓRIO DE FISCALIZAÇÃO AGENERSA/CASAN Nº 149/2024**

| <b>Local Fiscalizado</b> | Reservatório 10 - Victor Konder I e Reservatório 11 - Victor Konder II<br>Rua Aratanha nº 636, bairro Campo Grande, RJ | | |
| <b>Tipo da Ocorrência</b> | Verificar as condições de manutenção e operação da unidade | | |

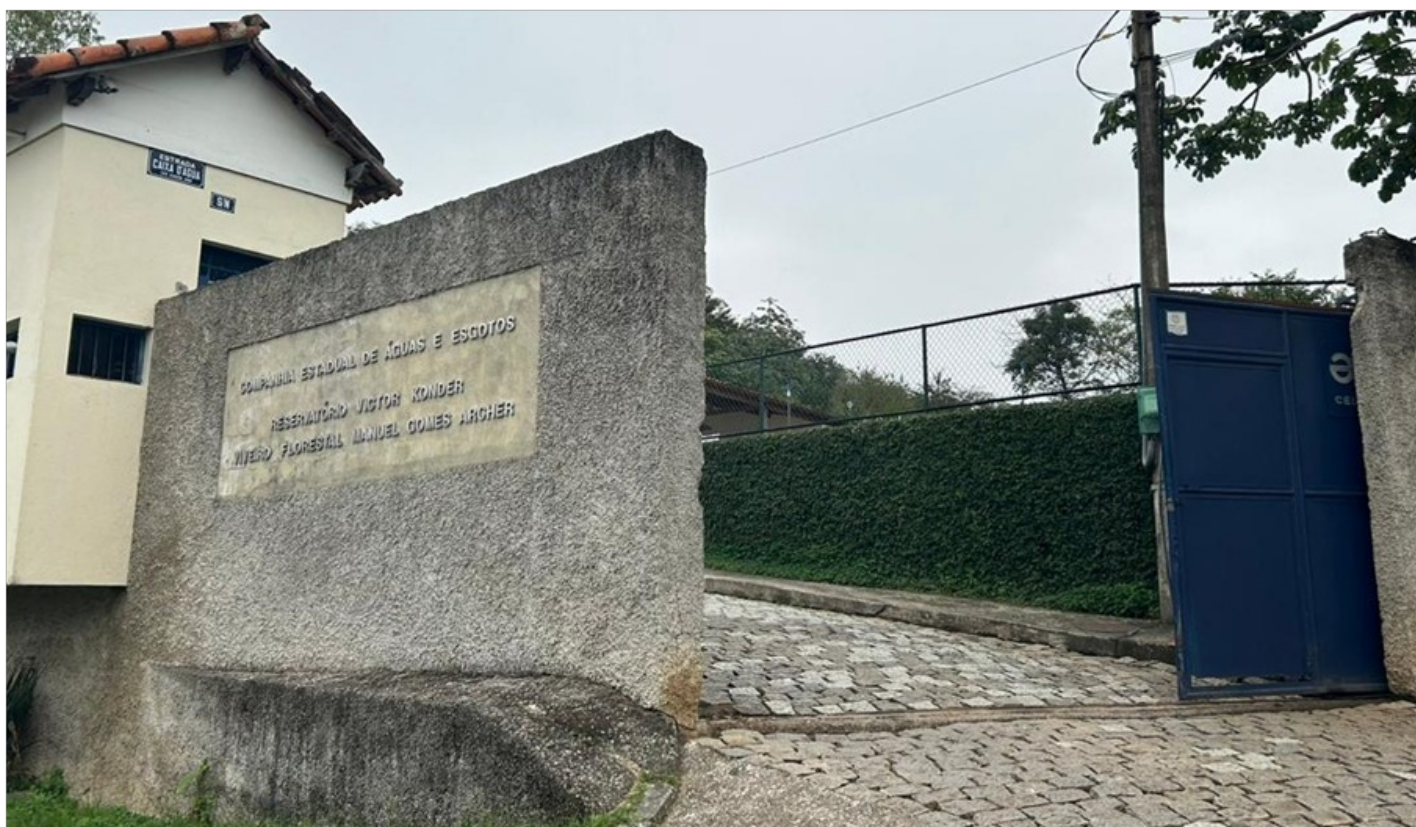
A equipe da CASAN/Fiscalização vistoriou o reservatório Victor Konder, composto por duas células (I e II), que abastecem a mesma área, ou seja, parte dos bairros de Campo Grande e Guaratiba. O reservatório está localizado na Estrada Caixa D'água sem número, com acesso restrito (foto 1). Esse logradouro tem o seu início na Rua Aratânia nº 636, bairro de Campo Grande.

Foto 1 – Entrada do Complexo Victor Konder, onde estão situados o Reservatório e o Viveiro Florestal

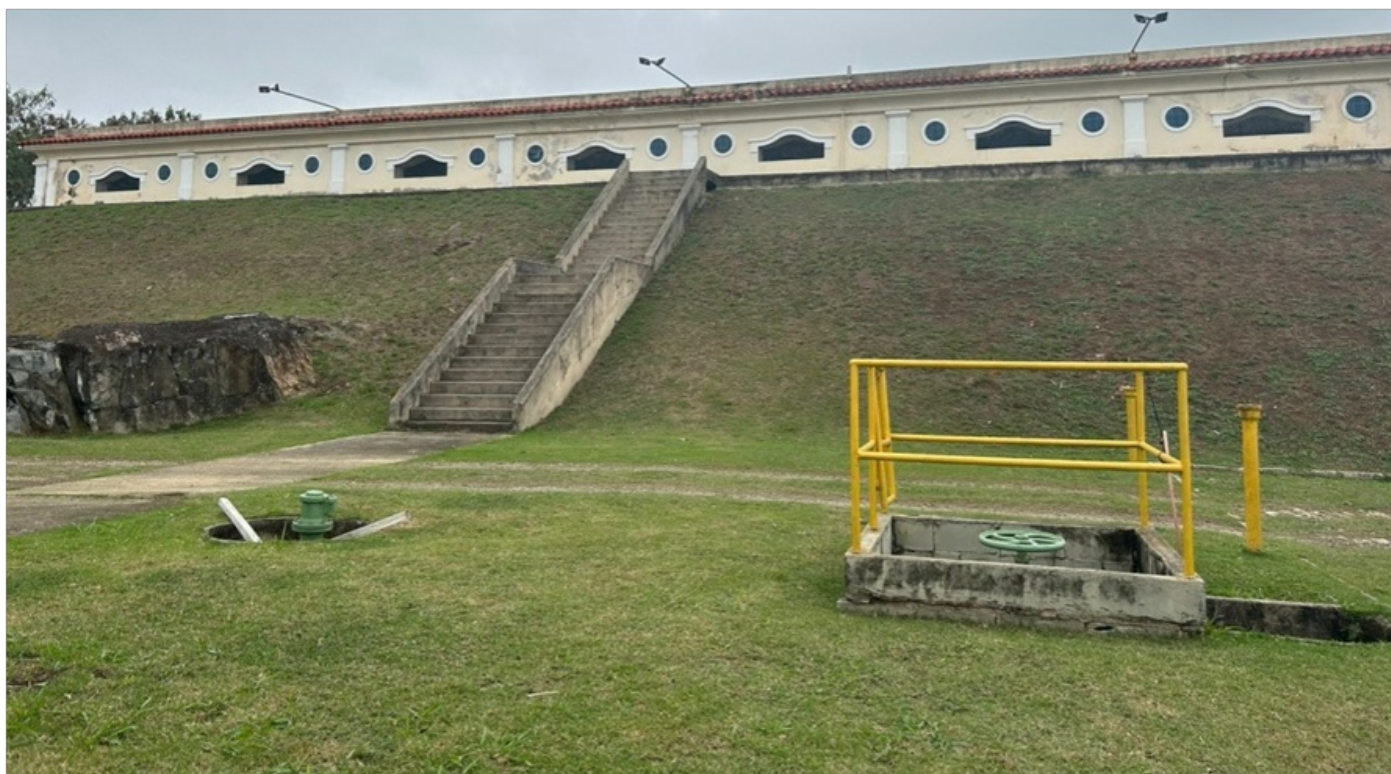
Foi constatado pela equipe de CASAN/fiscalização que o reservatório é do tipo semi enterrado (foto 2).

Foto 2 – Reservatório Victor Konder

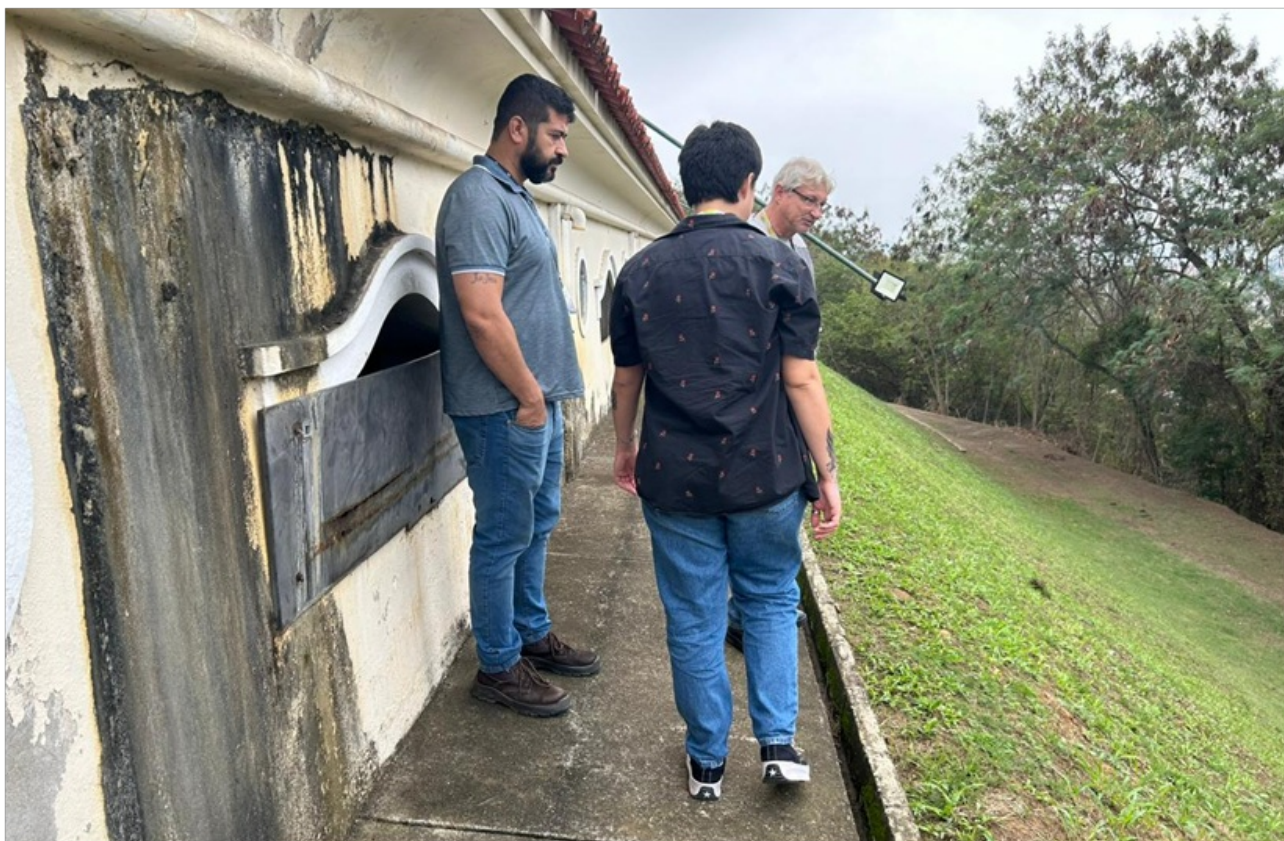
Em relação a vegetação, a equipe verificou que está bem aparada (fotos 3 e 4);

Foto 3 – Vegetação em torno do reservatório

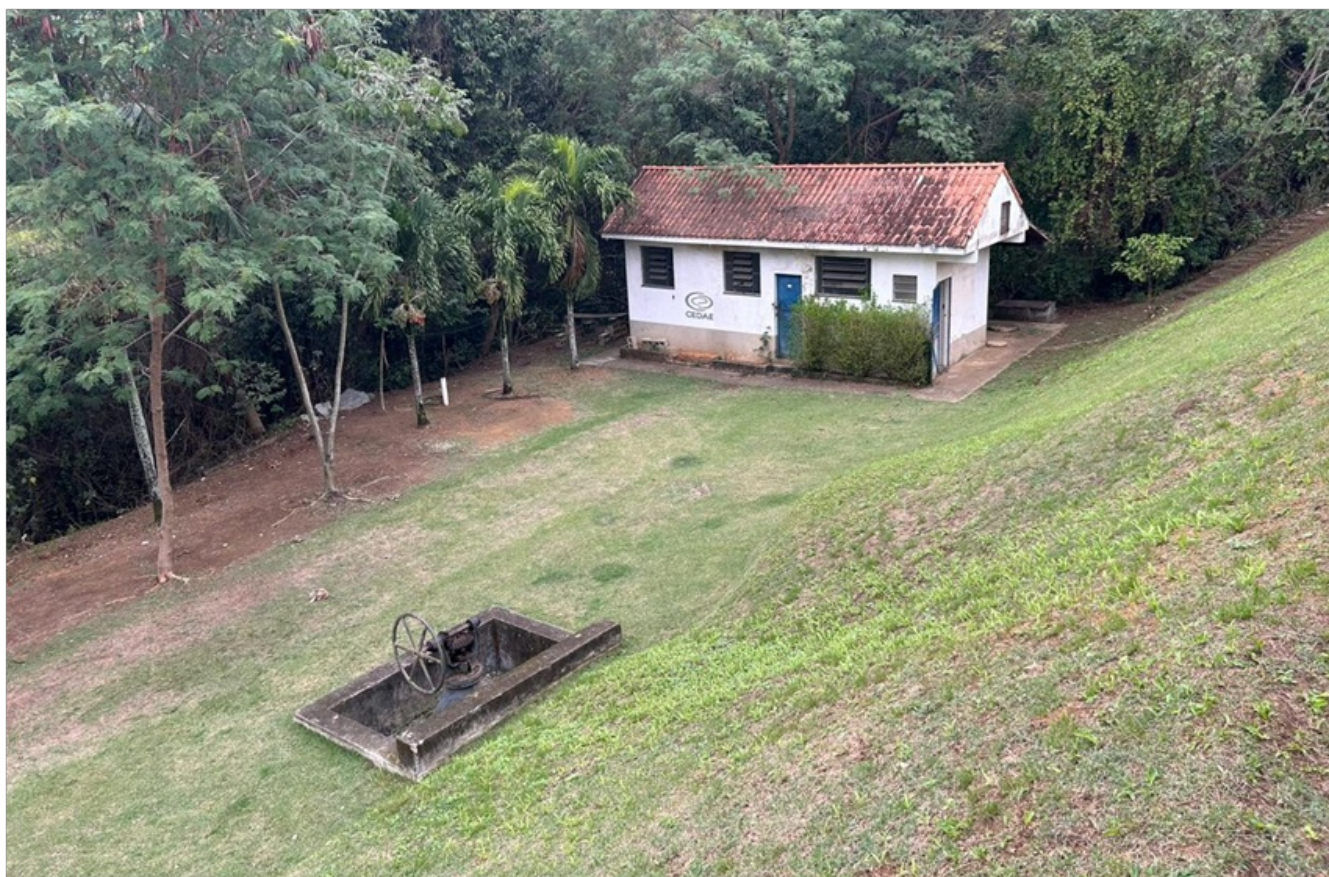
Foto 4 - Vegetação em torno do reservatório

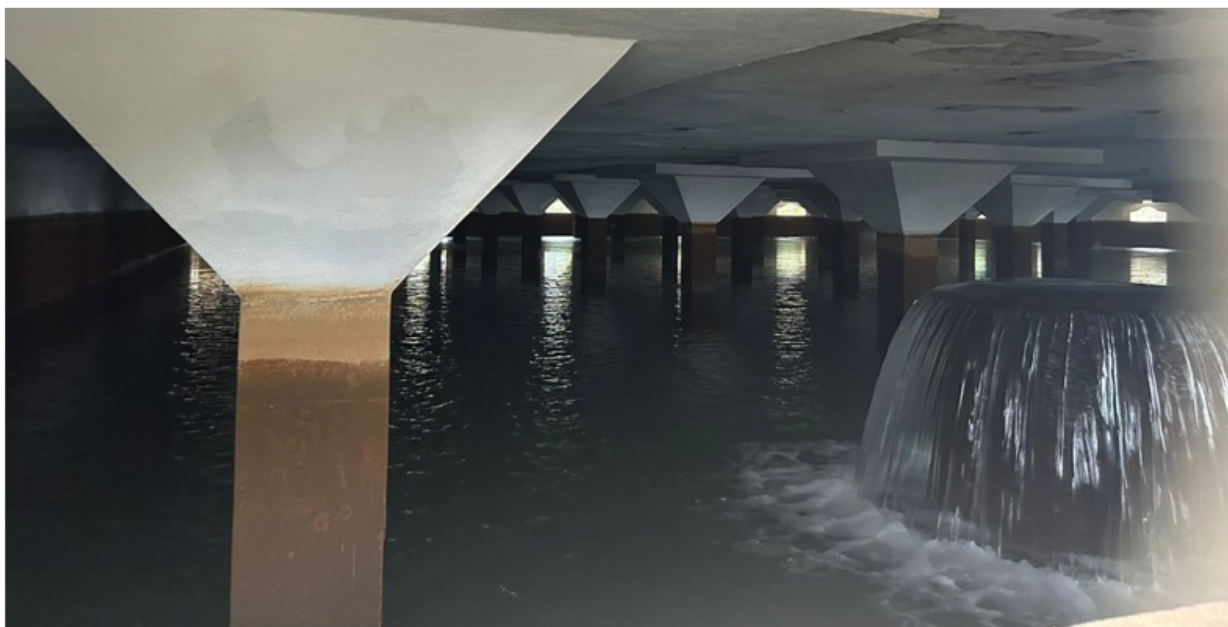
A entrada de água no reservatório é pela parte inferior, tanto na célula I (foto 5) quanto na célula II (foto 6).

Foto 5 – Entrada de água pela célula I

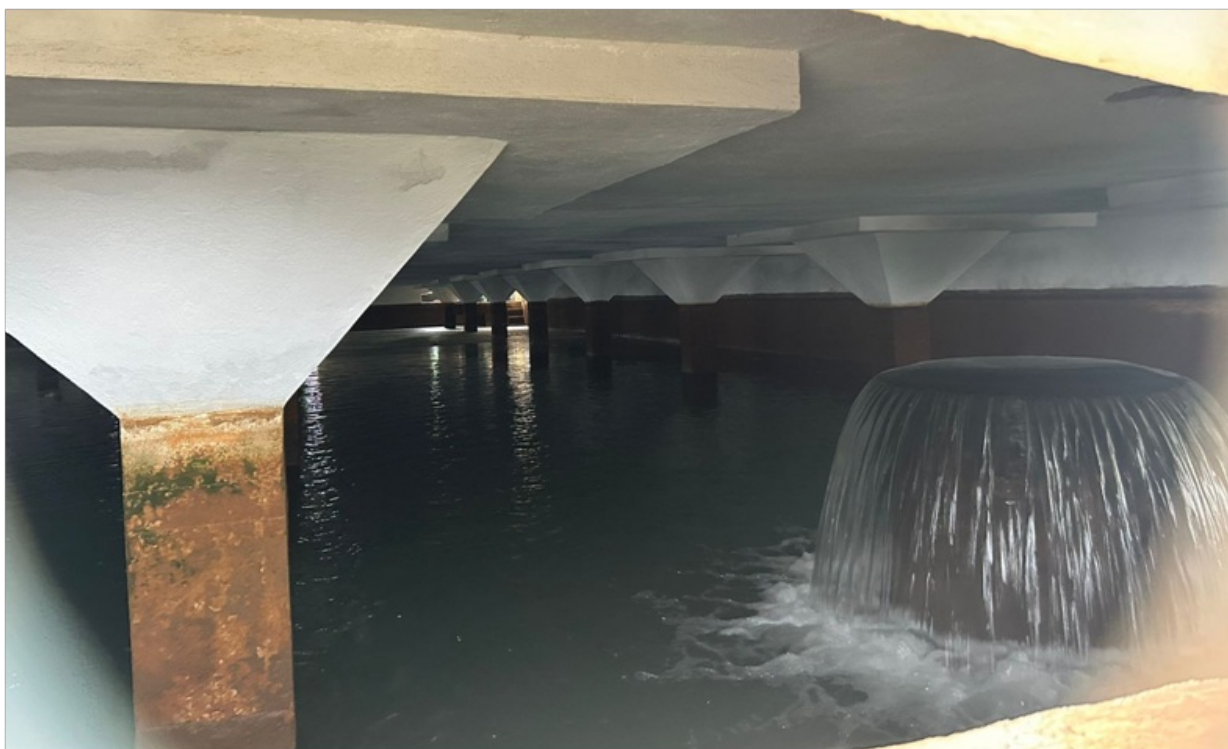
Foto 6 - Entrada de água pela célula II

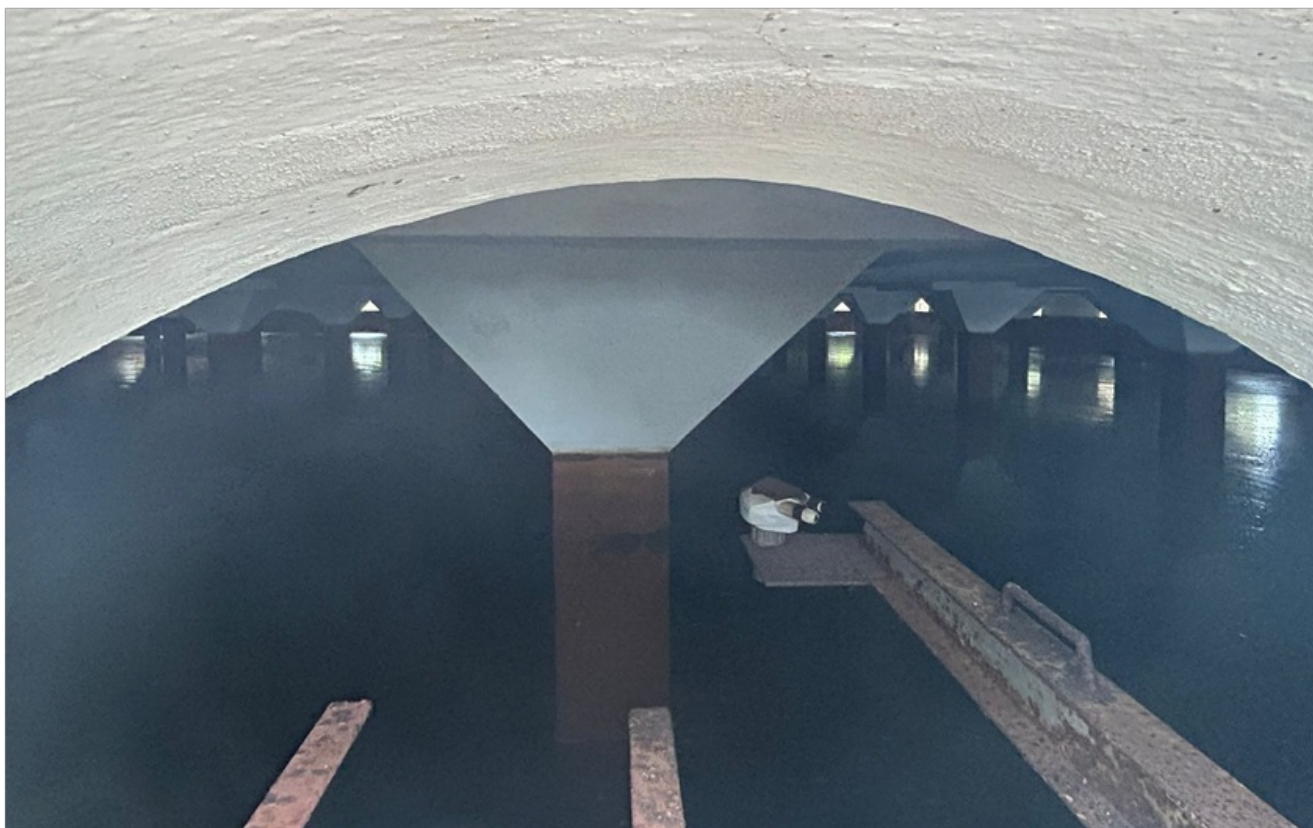
As condições gerais da parte interna do reservatório, tanto na célula I como na II, estão bem preservadas (fotos 7 e 8).

Foto 7 – Parte interna do reservatório

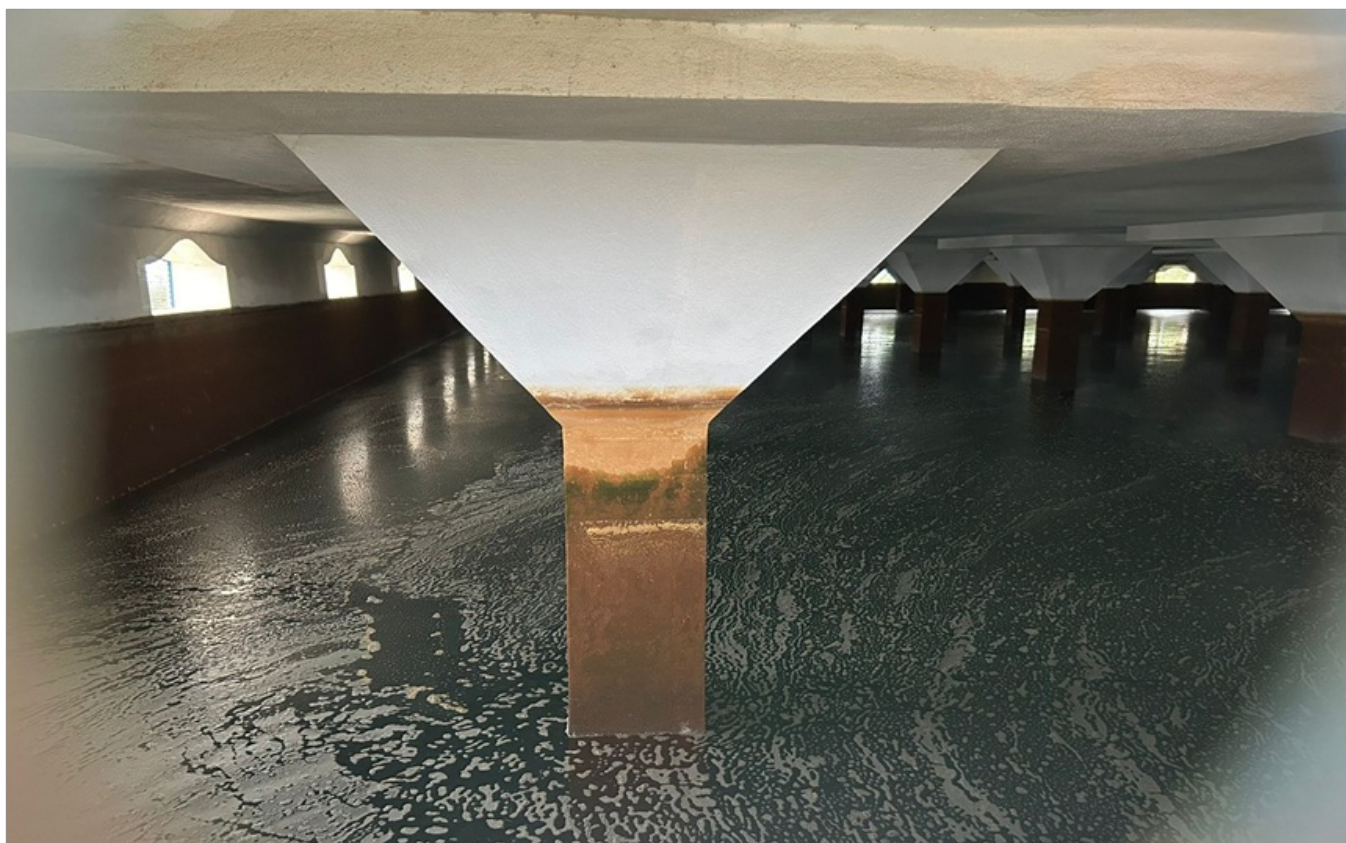
Foto 8 - Parte interna do reservatório

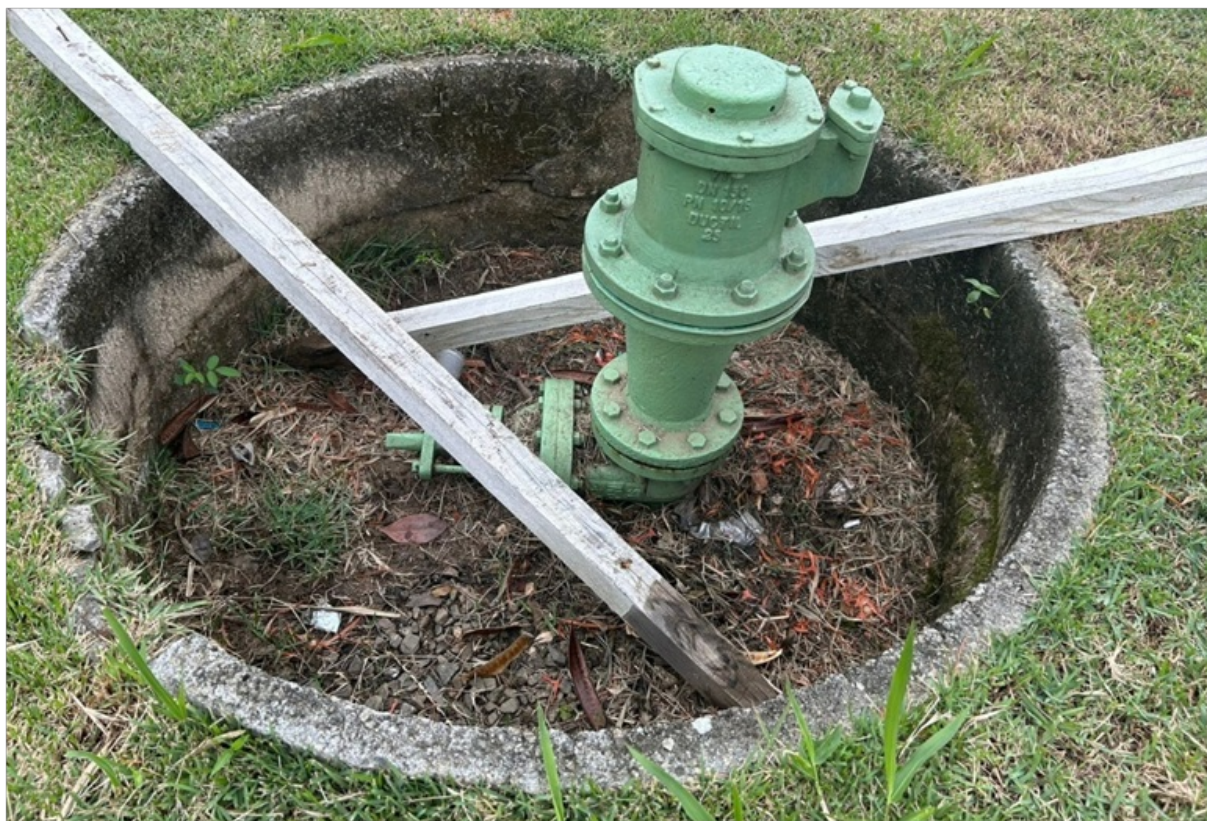
Em uma das tubulações de saída do reservatório, esta instalada uma ventosa de DN 150 mm (foto 9).

Foto 9 – Ventosa DN 150 mm

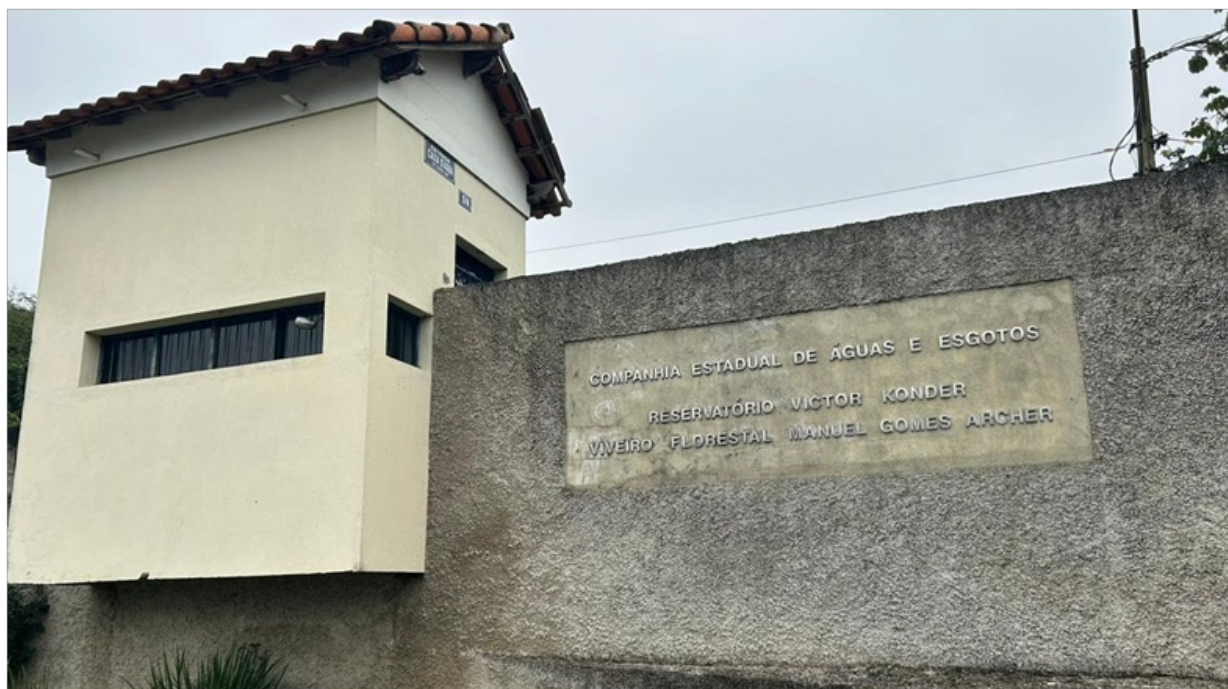
1. Não há identificação da atual Concessionária na entrada do Complexo, constando apenas da anterior (foto 10);

Foto 10 – Entrada do Complexo sem identificação da Concessionária atual, que é também gestora

- Ø Providenciar a atualização da identificação na entrada do Complexo do Reservatório Victor Konder;
- Ø Providenciar identificação na entrada do Reservatório Victor Konder;
- Ø Providenciar melhorias do emboço e pintura;
- Ø Providenciar melhorias estruturais nos locais de ferragens aparentes;
- Ø Providenciar proteção adequada para as visitas que se encontram em desconfirmade;
- Ø Providenciar melhoria na tampa de caixa quebrada;
- Ø Providenciar guarda corpo nas caixas de registro e ventosa que não possuem;
- Ø Providenciar o ultimo certificado de limpeza e desinfecção do reservatorio.

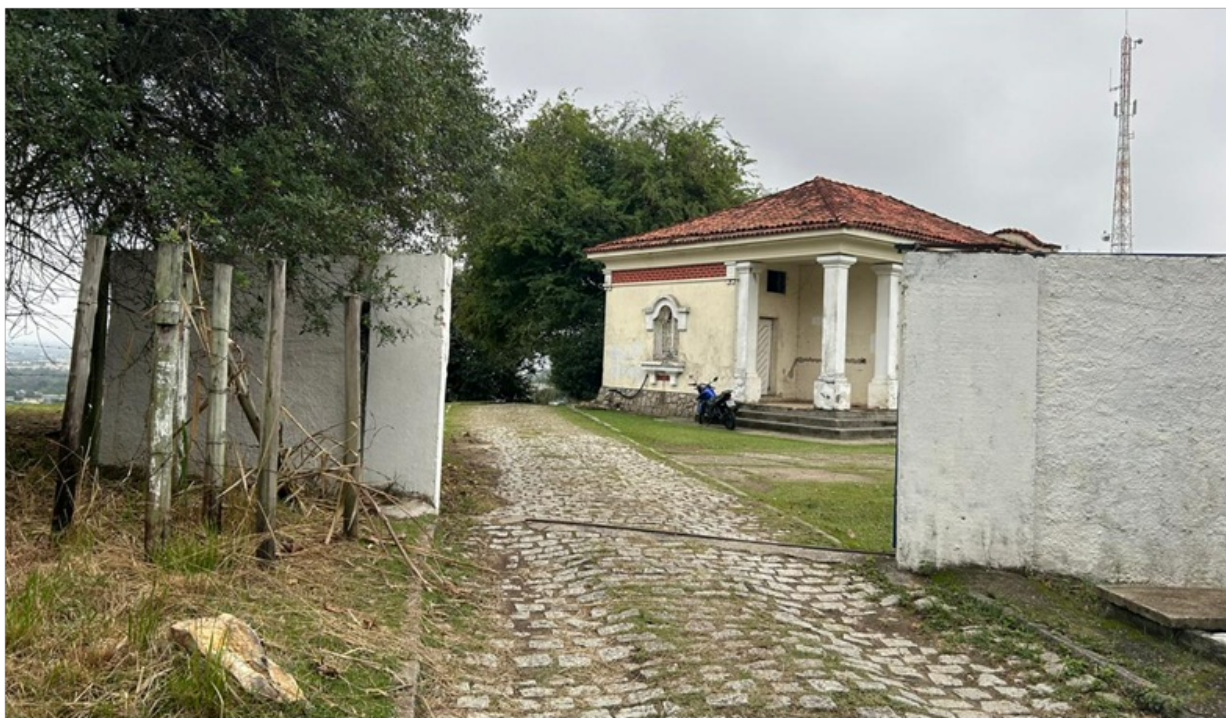
2. A entrada do Reservatório Victor Konder está sem a identificação da atual Concessionária (foto 11);

Foto 11- Entrada do reservatório sem identificação da Concessionária atual

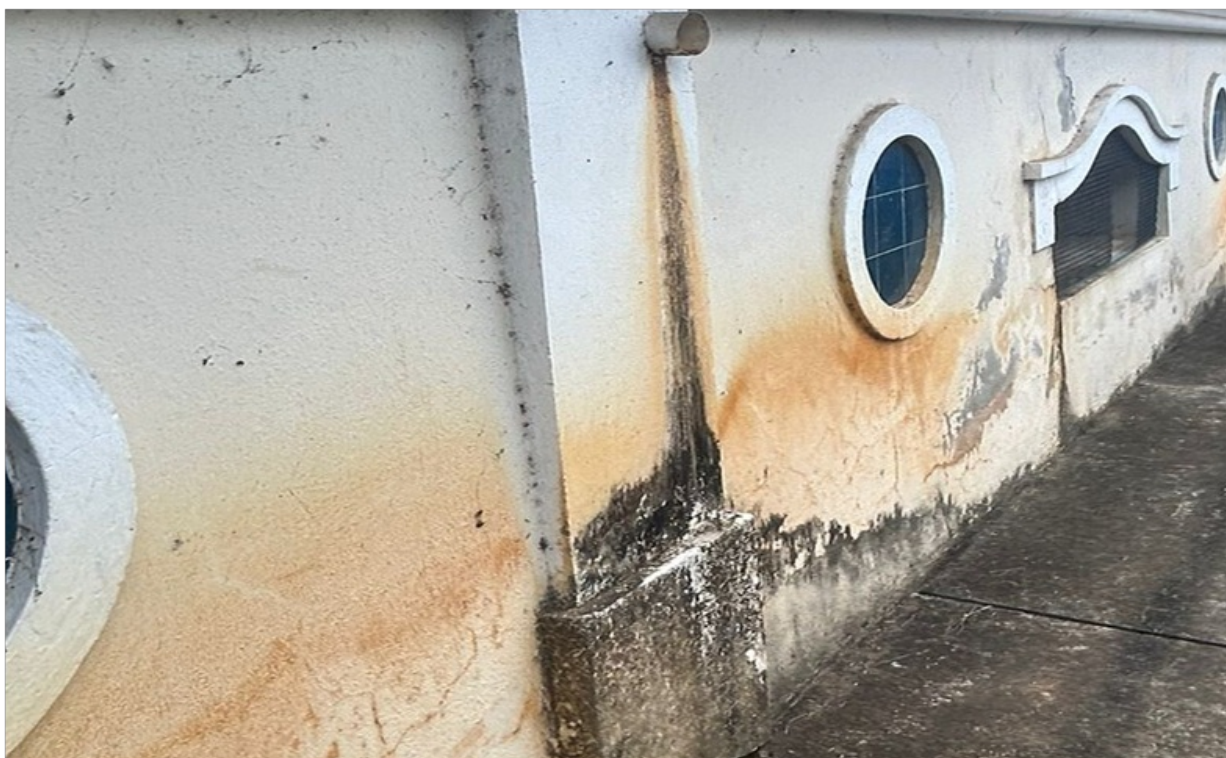
3. Emboço e pintura, da parte externa, bem desgastados (fotos 12,13 e 14);

Foto 12 – Emboço e pintura desgastados

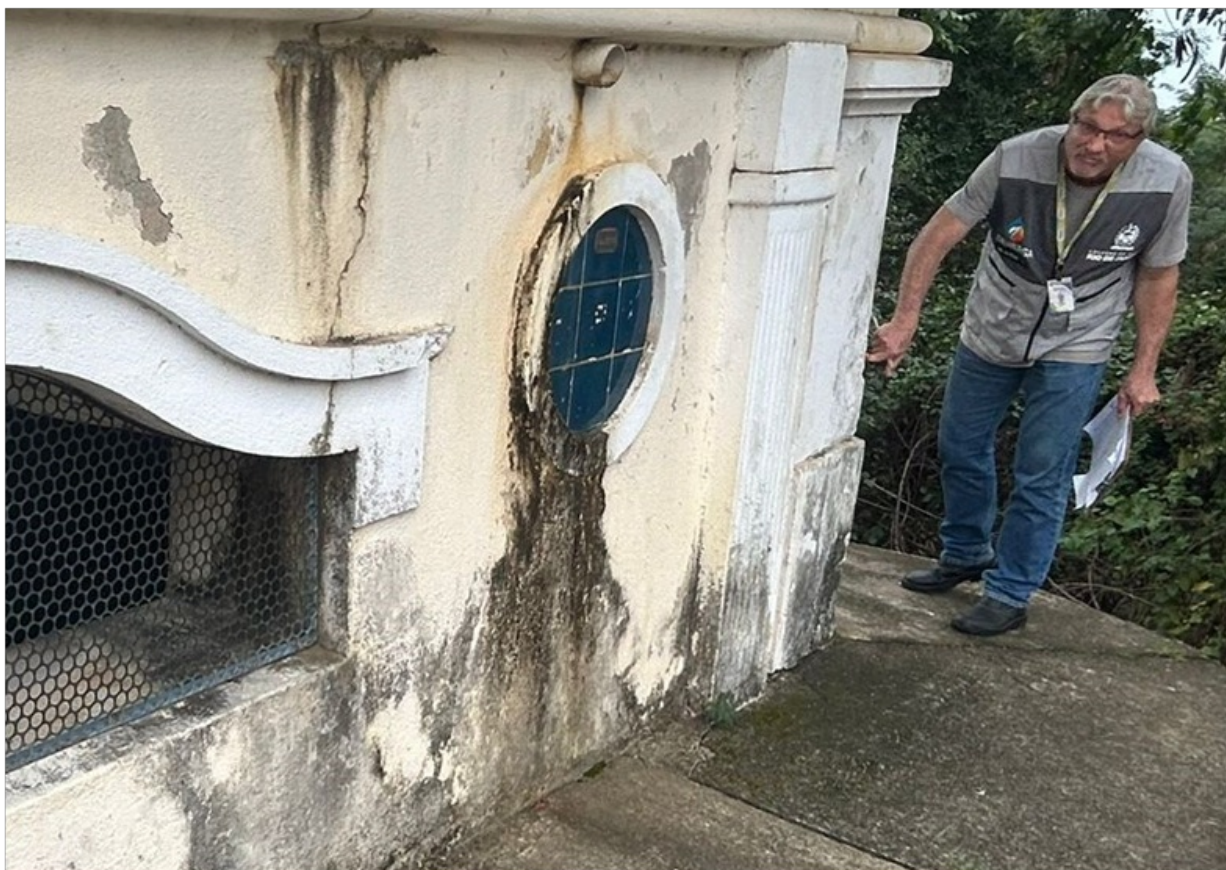
Foto 13 - Emboço e pintura desgastados

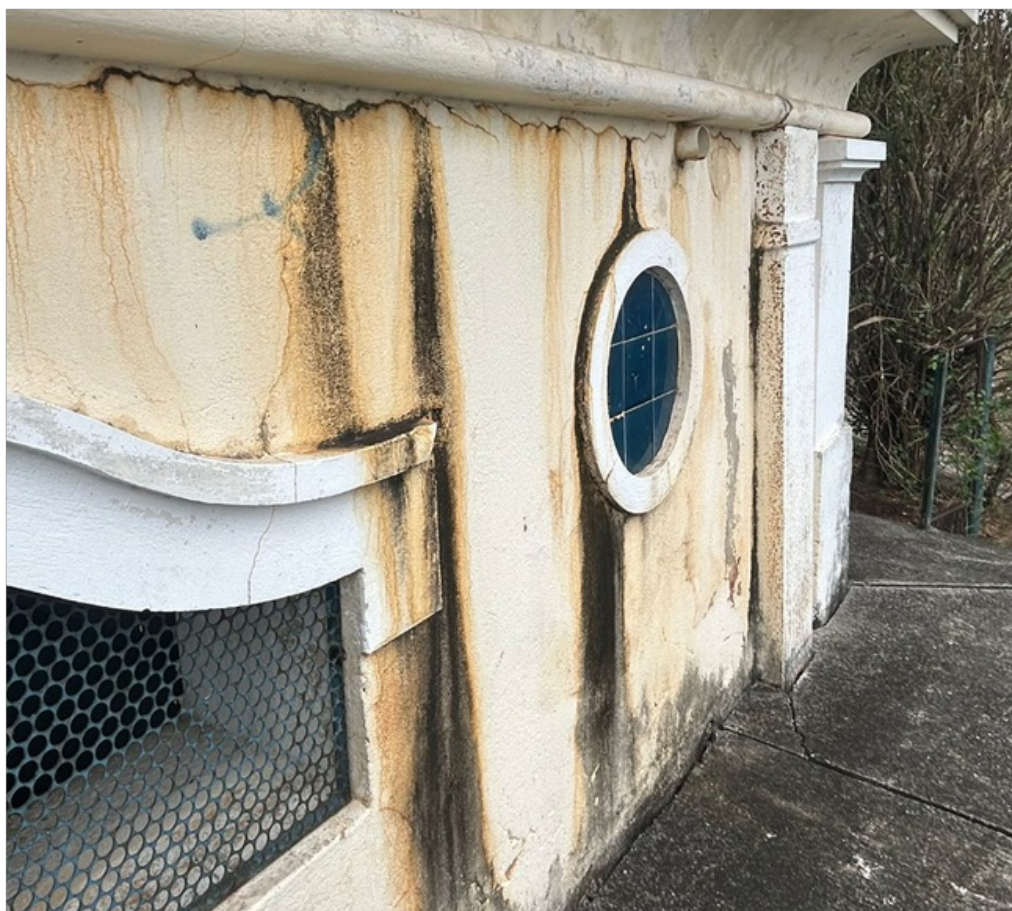
Foto 14 - Emboço e pintura desgastados

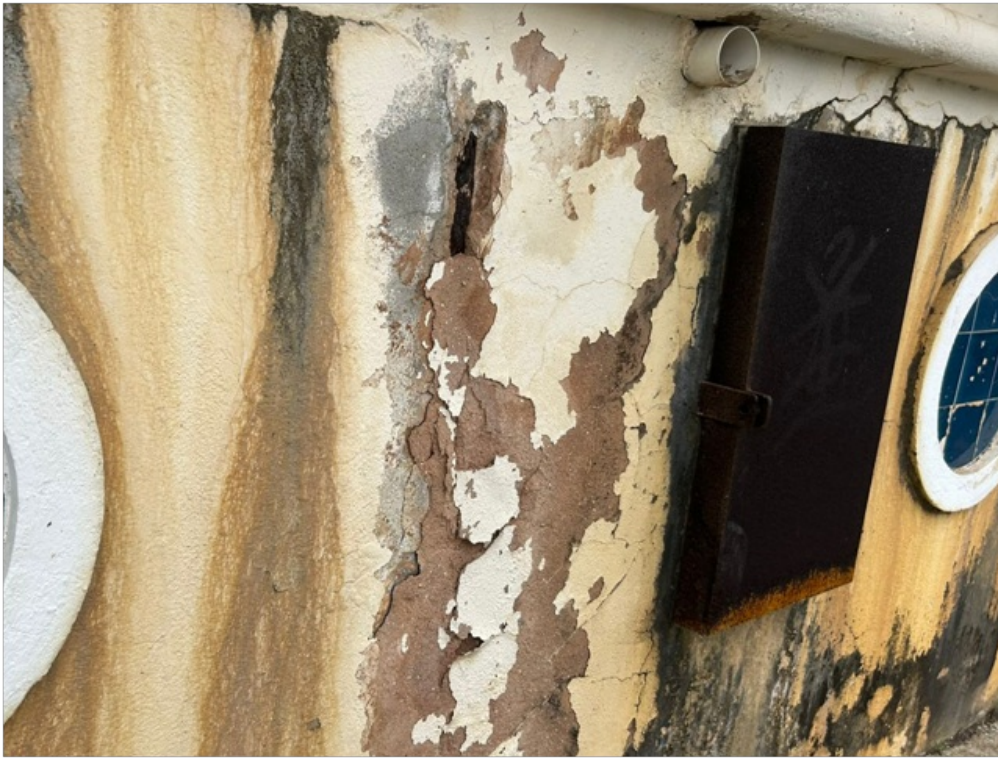
4. Existência de ferragens aparentes (fotos 15 e 16);

Foto 15 – Ferragem aparente na parte externa

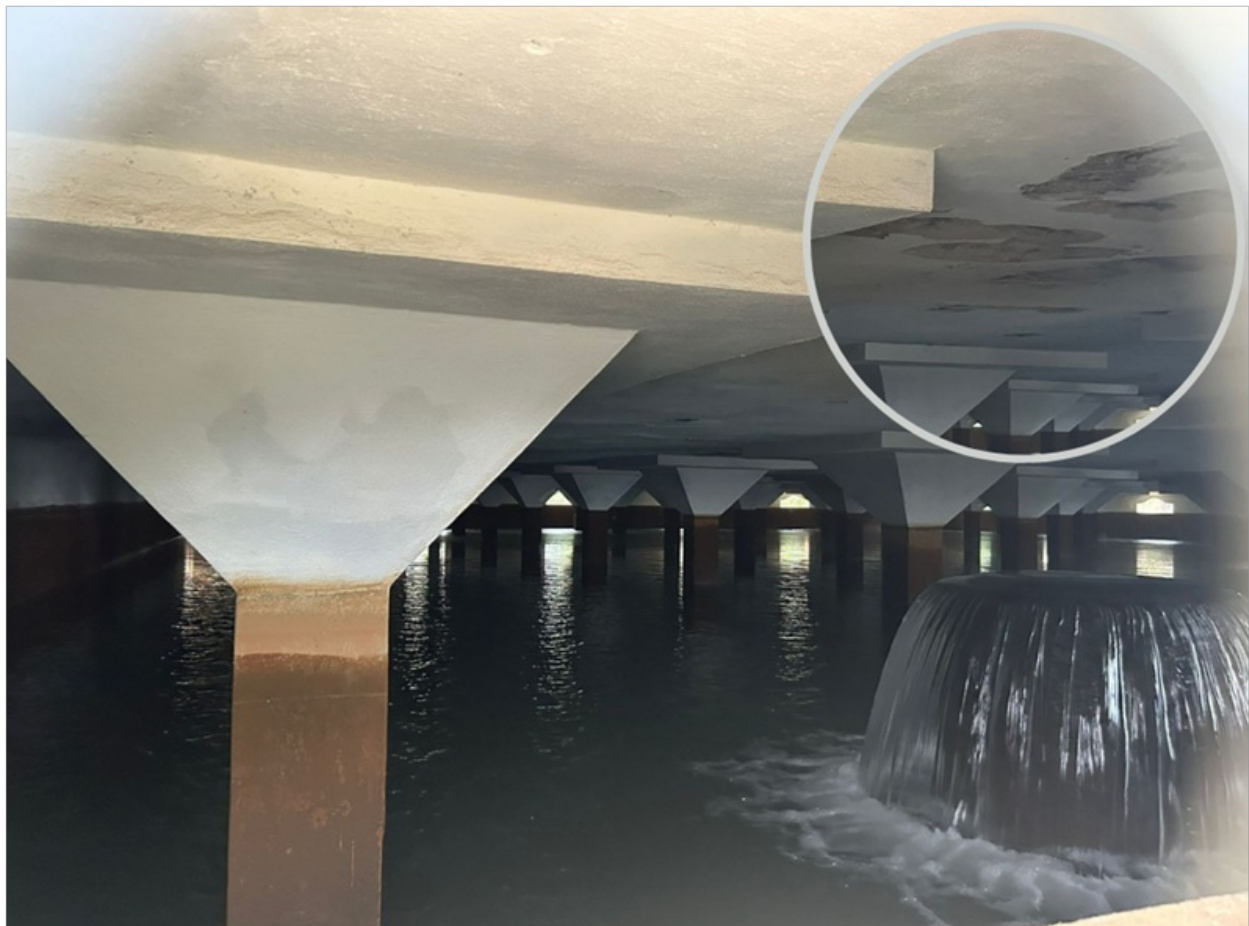
Foto 16 - Ferragem aparente na parte interna

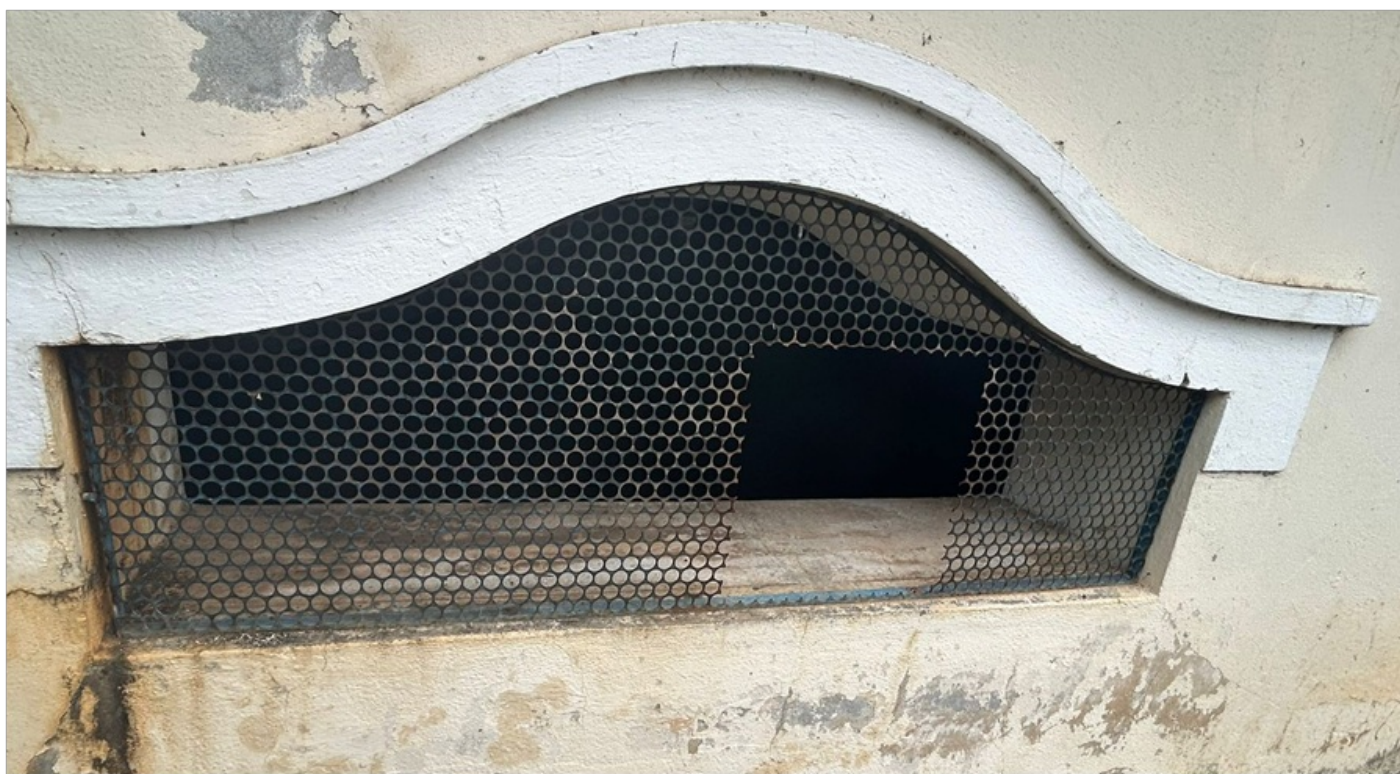
5. Uma das visitas, em parte, está sem proteção (fotos 17);

Foto 17 – Visita com grande orifio aberto

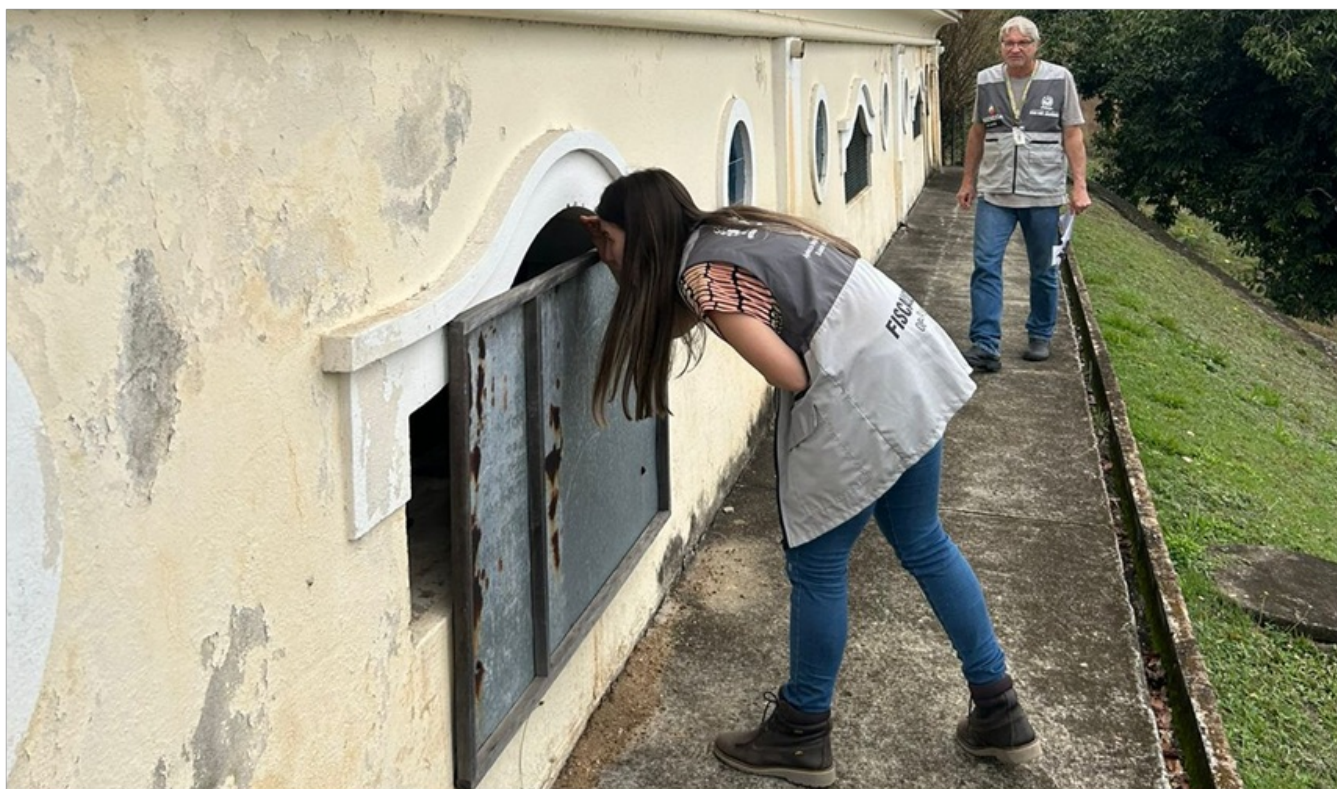
6. Uma outra visita, está com tampão provisório, mas ele não cobre toda área (foto 18);

Foto 18 – Visita com tampão provisório

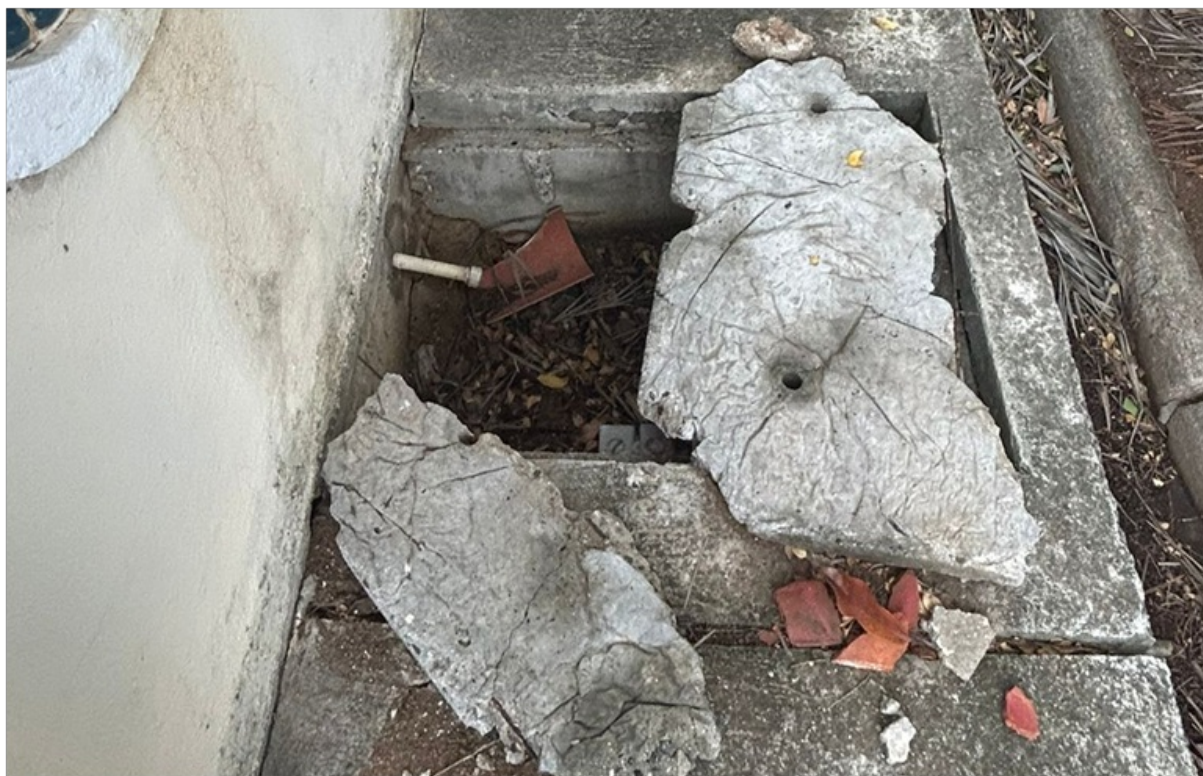
7. A pavimentação está danificada, apresentando risco de acidente (foto 19);

Foto 19 – Tampa quebrada

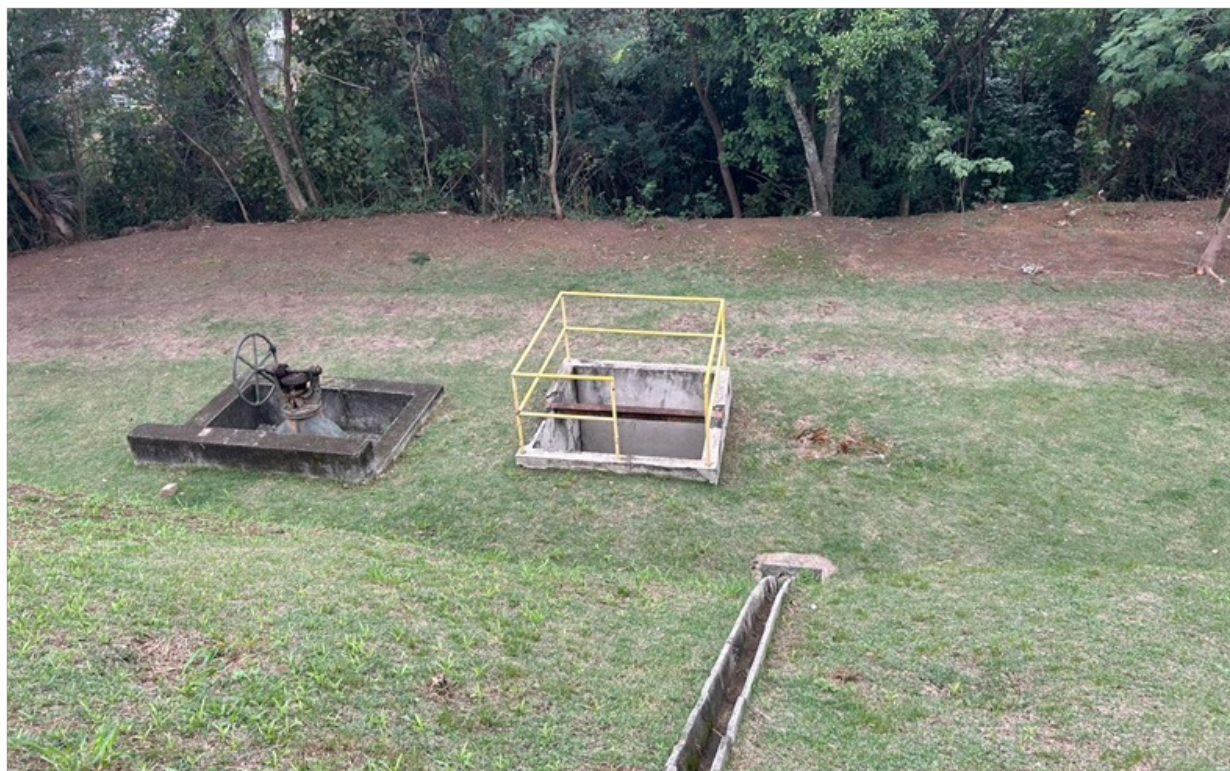
8. Alguns locais onde se encontram as válvulas estão sem guarda corpo (fotos 20 e 21);

Foto 20 – Local onde está instalada a válvula sem guarda corpo

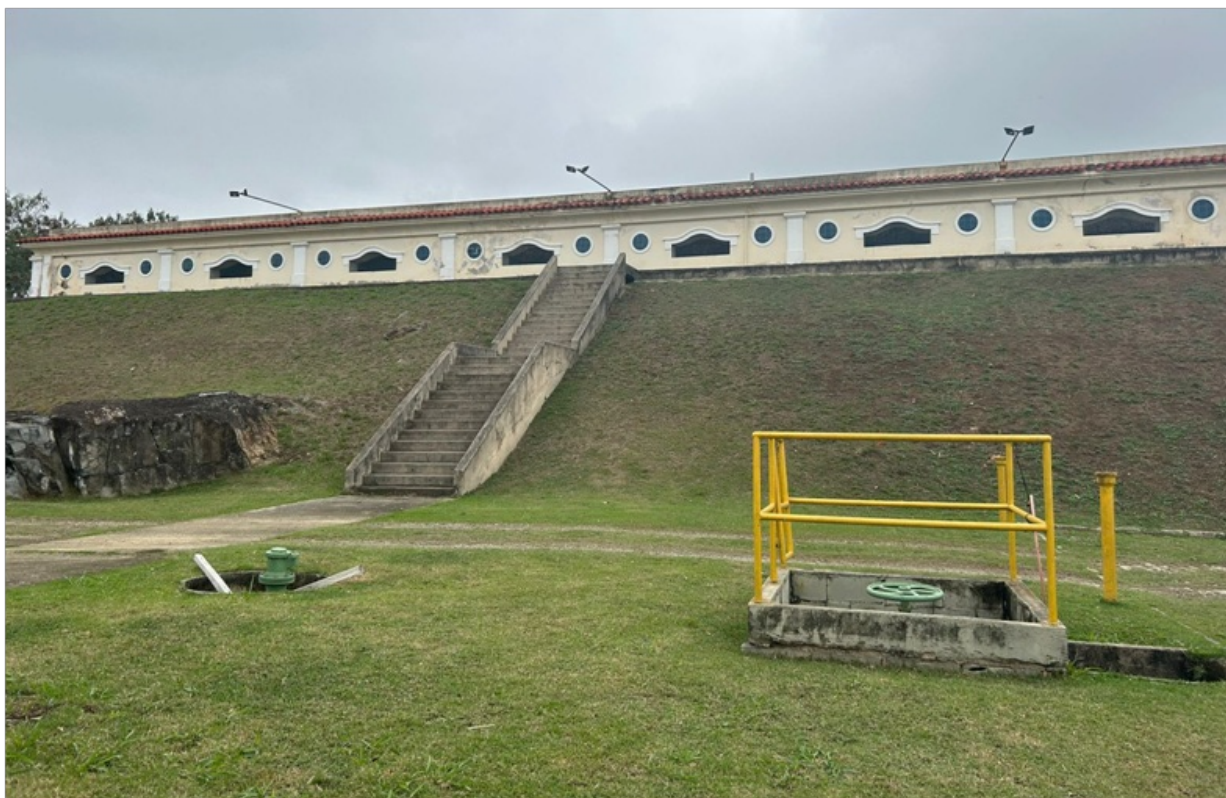
Foto 21 - Local onde está instalada a válvula sem guarda corpo

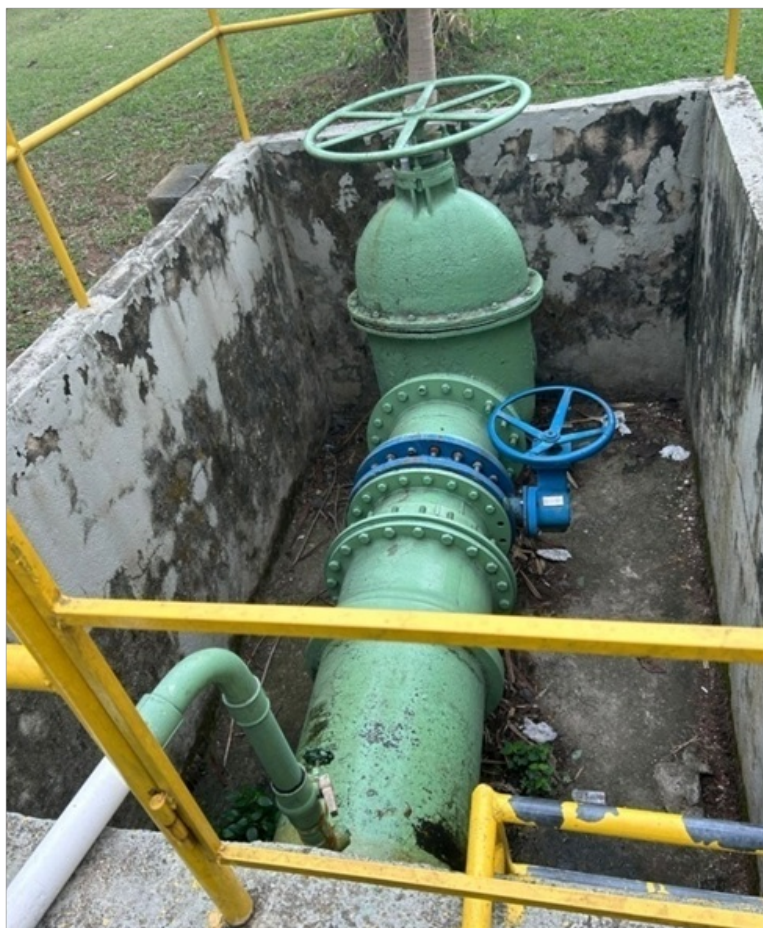
- ü o reservatório abastece parte dos bairros de Campo Grande e Guarabiba;
- ü do reservatório partem três tubulações para a distribuição de água, tendo os diâmetros de 550, 300 e 250 mm (fotos 21 e 22);
- ü os diâmetros das tubulações de recalque, extravasora e limpeza são 400, 300 e 300, respectivamente;
- ü o volume do reservatório, contando com as duas células, é de 16 mil metros cúbicos;
- ü o nível do reservatório é controlado por sensor, onde o sinal é enviado para o CCO, que por sua vez avisa a equipe de manobra para abrir ou fechar as saídas de água.

Foto 22 – Tubulação de saída do reservatório
