## **RELATÓRIO DE FISCALIZAÇÃO AGENERSA/CASAN Nº 149/2024**

| <b>Local Fiscalizado</b> | Reservatório 10 - Victor Konder I e Reservatório 11 - Victor Konder II<br>Rua Aratanha nº 636, bairro Campo Grande, RJ | | |
| <b>Tipo da Ocorrência</b> | Verificar as condições de manutenção e operação da unidade | | |

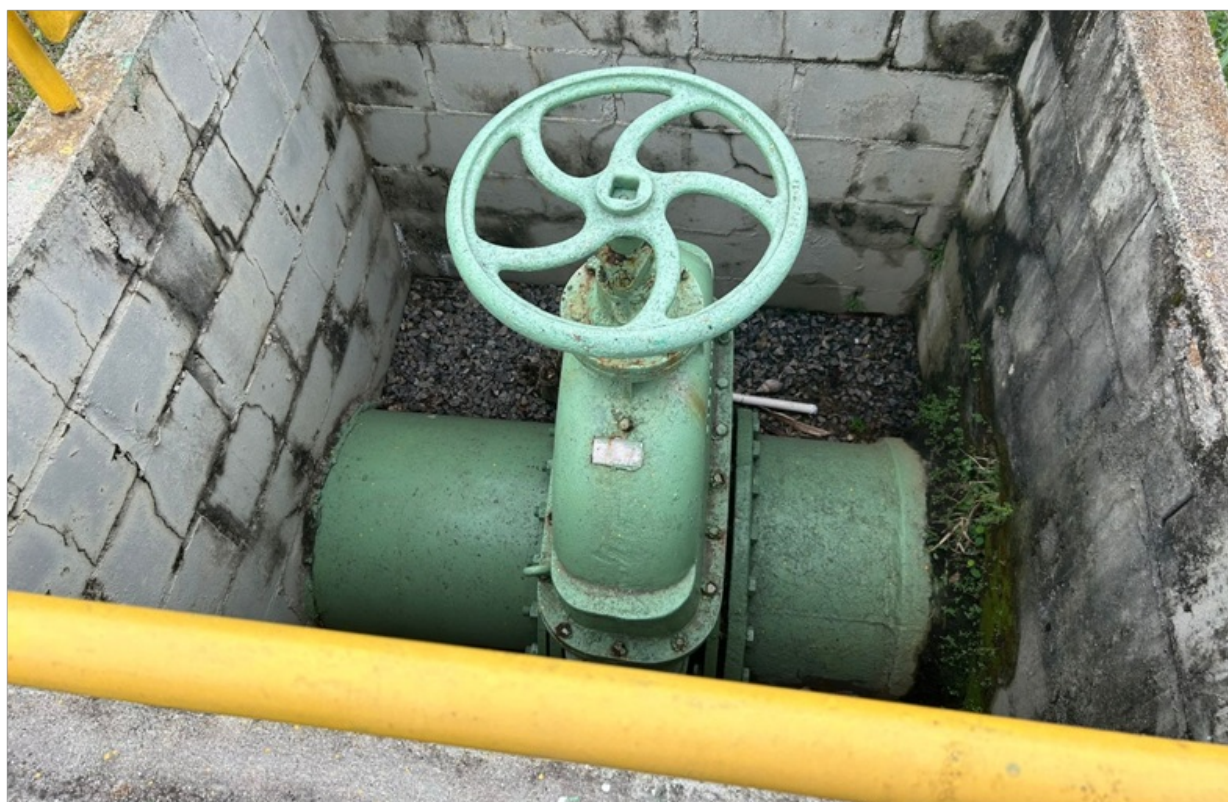
Foto 23 - Tubulação de saída do reservatório
