### **RELATÓRIO DE FISCALIZAÇÃO AGENERSA/CASAN Nº 151/2024**

| <b>Objetivo da Fiscalização</b> | Verificar a operação e manutenção dos equipamentos instalados | | |

O presente relatório decorre da vistoria técnica realizada na data de 11/07/2024, na Estrada do Monteiro esquina com Rua Caminho do Céu, no Bairro de Campo Grande, no município do Rio de Janeiro, em função de verificar as condições de manutenção e operação da Estação Elevatória de Água Tratada (EEAT-4) Caminho do Céu, de acordo com as vistorias programadas pela AGENERSA/CASAN.

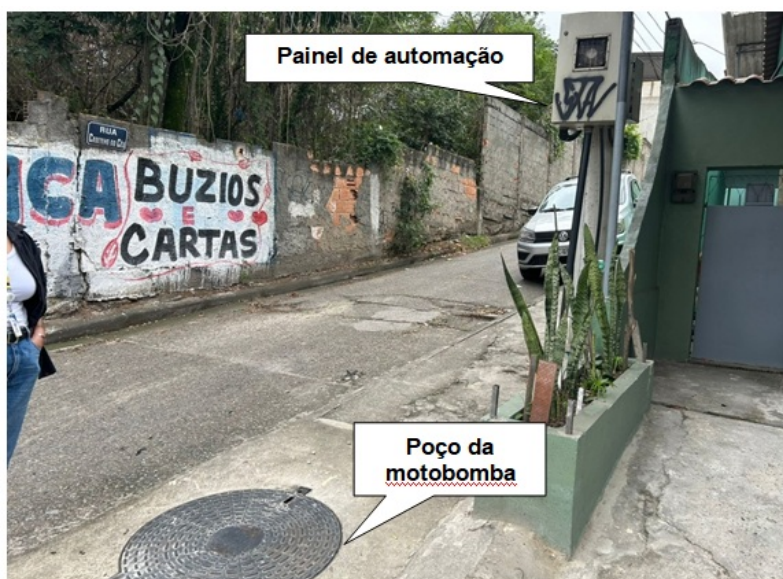
A EEAT está situada em um abrigo no passeio público (foto 1), e não possui identificação.

Foto 1 - Localização da EEAT Caminho do Céu na calçada de via pública

- Ø A identificação da unidade;
- Ø Trava para a tampa de ferro do poço da elevatória;
- Ø Sinalização de risco de choque elétrico para os painéis;
- Ø Registros *in loco* de manutenções realizadas;
- Ø Reparo do vazamento do conjunto motobomba.

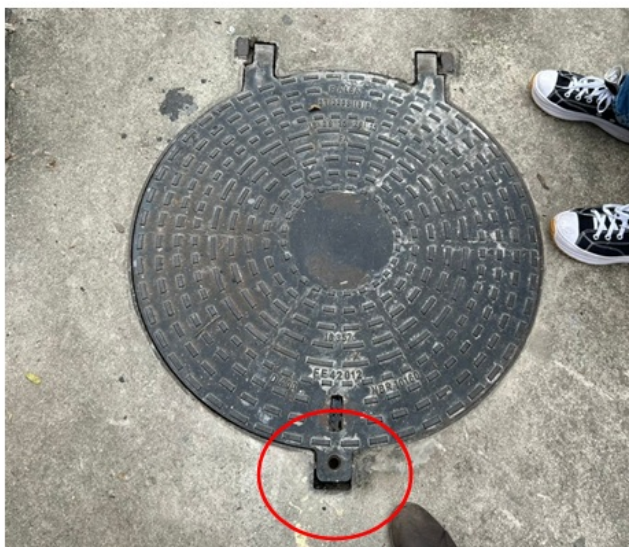
O abrigo do conjunto motobomba está em bom estado de conservação, com tampa de ferro sem tranca (foto 2). Foi constatado também que o conjunto é automatizado, a bomba é do tipo centrífuga, com potência de 10 CV. No momento da fiscalização a bomba estava operante.

Foto 2 – Tampa de ferro do abrigo do poço da motobomba sem trava

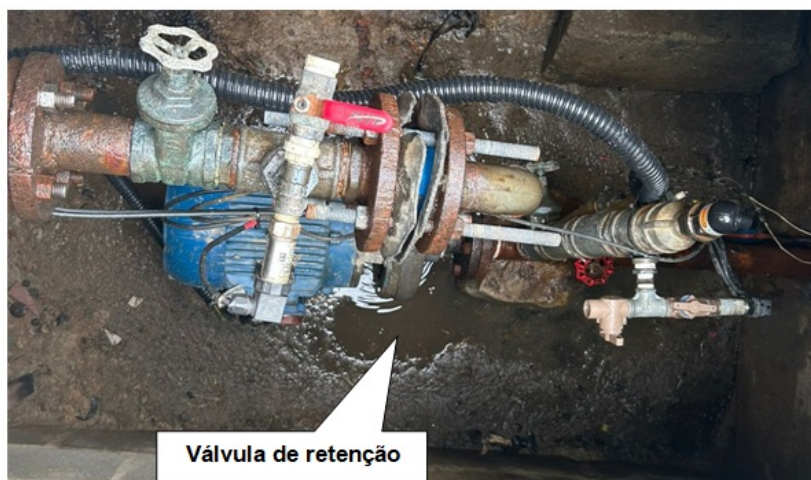
Foi verificado também que o conjunto possui válvula de retenção (foto 3) e apresentava alguns pequenos vazamentos. Não há inversor de frequência, nem conjunto motobomba reserva no local, mas possui soft-starter.

Foto 3 – Conjunto motobomba do tipo centrífuga com sinais de vazamento

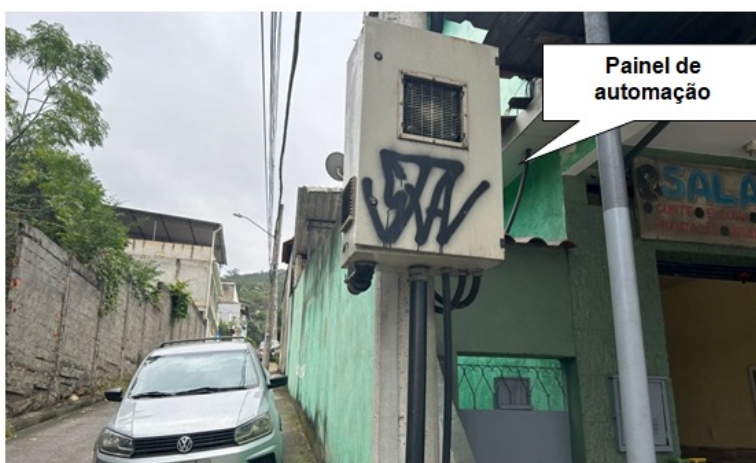
O abrigo do painel de automação está pichado porém em bom estado de conservação (foto 4). Seus equipamentos elétricos estão bem conservados, mas não há sinalização de risco de choque elétrico (foto 5).

Foto 4 – Abrigo do painel de automação trancado

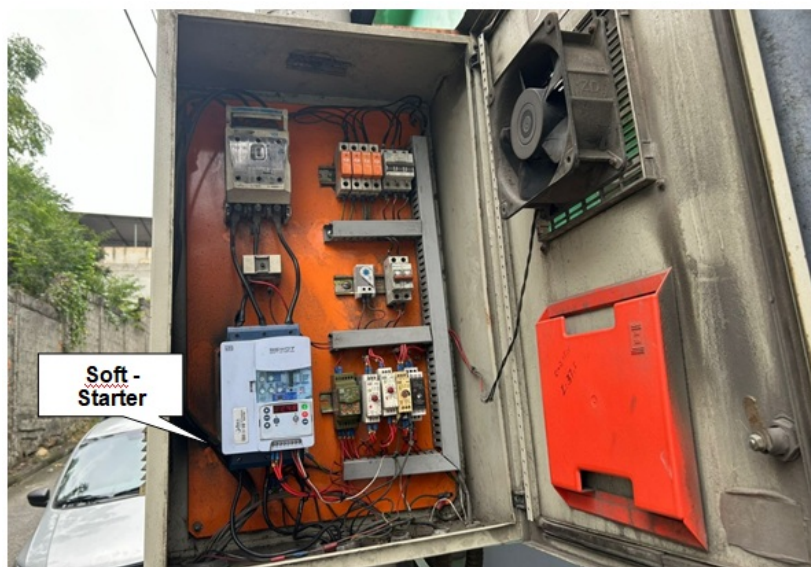
Foto 5 – Abrigo do painel de automação aberto sem sinalização de risco de choque elétrico

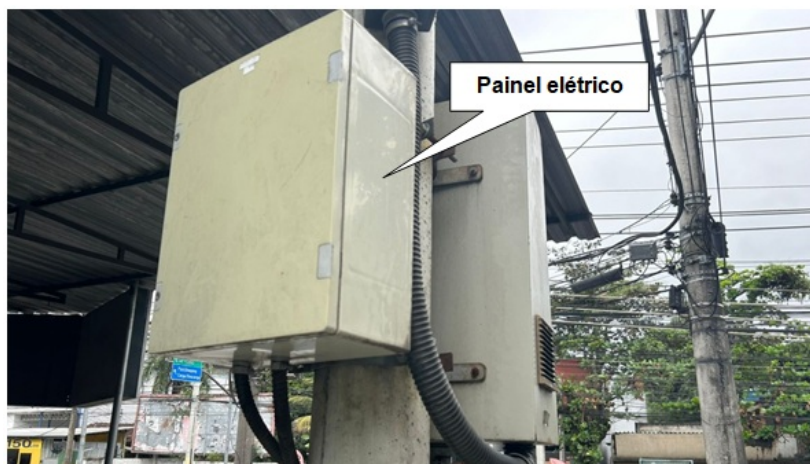
- A média da pressão manométrica de recalque é de 86 MCA;
- A média da pressão manométrica de retaguarda é de 16 MCA;
- Só quem tem a chave do abrigo do painel elétrico é o Setor Eletromecânico (foto 6).

Foto 6 – Abrigo do painel elétrico que não foi vistoriado
