Governo do Estado do Rio de Janeiro  
Agência Reguladora de Energia e Saneamento Básico do Estado do Rio de Janeiro  
Câmara Técnica de Saneamento

## **RELATÓRIO DE FISCALIZAÇÃO AGENERSA/CASAN Nº 152/2024**

| <b>Local Fiscalizado</b> | Estrada do Magarça esquina com Rua Jaburu | | |
| <b>Objetivo da Fiscalização</b> | Verificar a operação e manutenção da Estação Elevatória de Água Tratada | | |

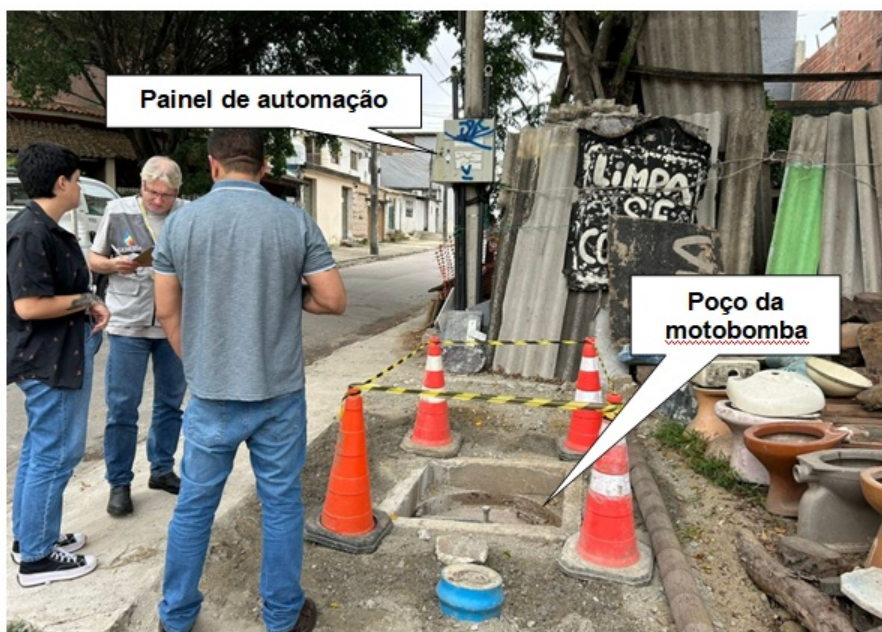
A EEAT – Morro do Careca, está situada em um abrigo subterrâneo de aço no passeio público, chamado de “panelão” (foto 1), não possuindo identificação.

Foto 1 - Localização da EEAT Morro do Careca no passeio público

| <b>ESTAÇÃO ELEVATÓRIA (Água)</b> | | | |
|---|---|---|---|
| Existe identificação da estação elevatória (EEAT)? | | <b>X</b> | |

- Ø Identificação da unidade;
- Ø Revitalização do painel de automação, com tranca adequada e inserção da sinalização de risco de choque elétrico;
- Ø Registros *in loco* de manutenções realizadas;
- Ø Iluminação artificial adequada.

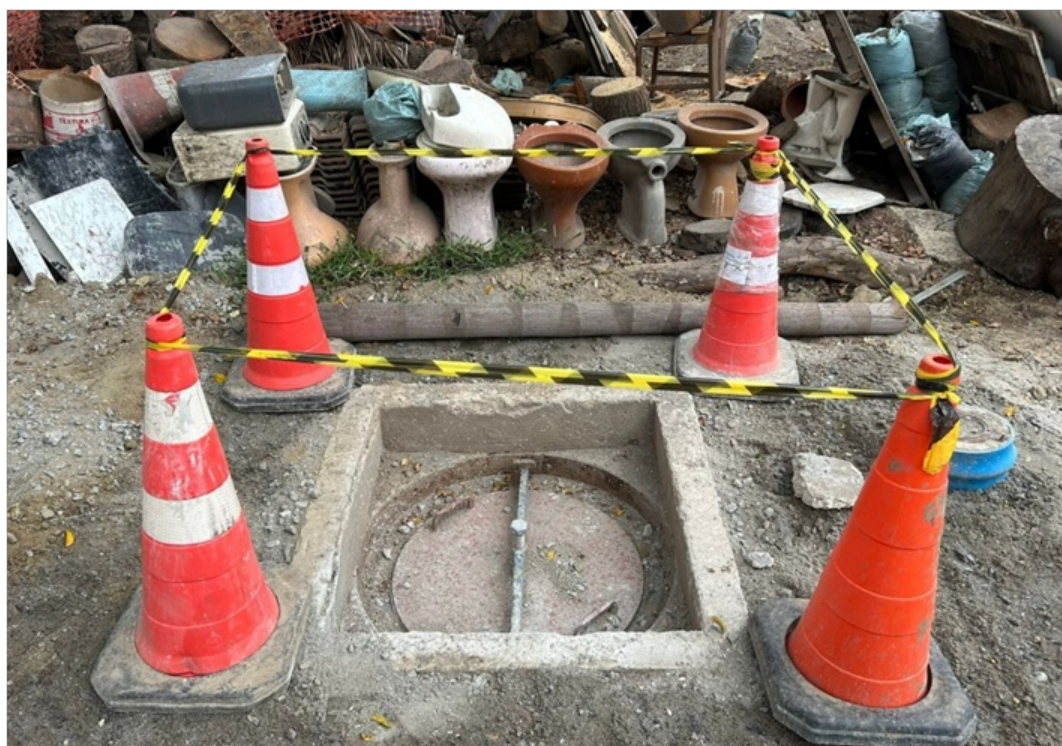
A parte externa do abrigo do conjunto motobomba está em manutenção e cercado. Atualmente só possui uma tampa de aço para restringir o acesso (foto 2).

Foto 2 – Tampa de aço do abrigo da motobomba

| <b>ESTAÇÃO ELEVATÓRIA (Água)</b> | | | |
|---|---|---|---|
| A EEAT está em bom estado de conservação e protegida? | X | | Em manutenção |

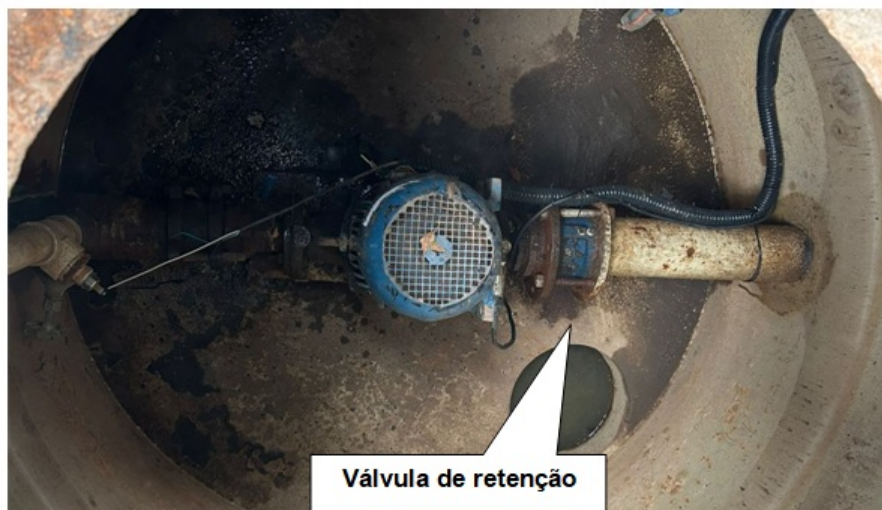
O conjunto motobomba está em bom estado de conservação. O equipamento é automatizado e a bomba do tipo centrífuga *in line*. A potência do equipamento é de 7,5 CV, e no momento da fiscalização estava em operação. O conjunto possui válvula de retenção (foto 3).

Foto 3 – Conjunto motobomba do tipo centrífuga *in line*.

Não há inversor de frequência, nem conjunto motobomba reserva no local.

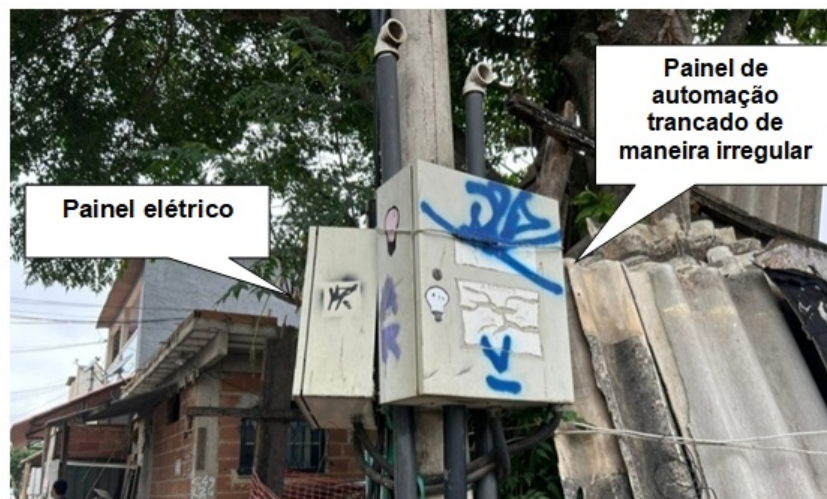
O abrigo do painel de automação está em mau estado de conservação, não conseguindo ser trancado por chave, apenas por um fio solto (foto 4), o que pode ocasionar abertura por qualquer pessoa não autorizada.

Foto 4 – Abrigo do painel de automação em mau estado de conservação, pichado e trancado de maneira irregular

| <b>ESTAÇÃO ELEVATÓRIA (Água)</b> | | | |
|---|---|---|---|
| Os equipamentos elétricos estão adequadamente protegidos? | | <b>X</b> | Destrancado, fechado com fio |

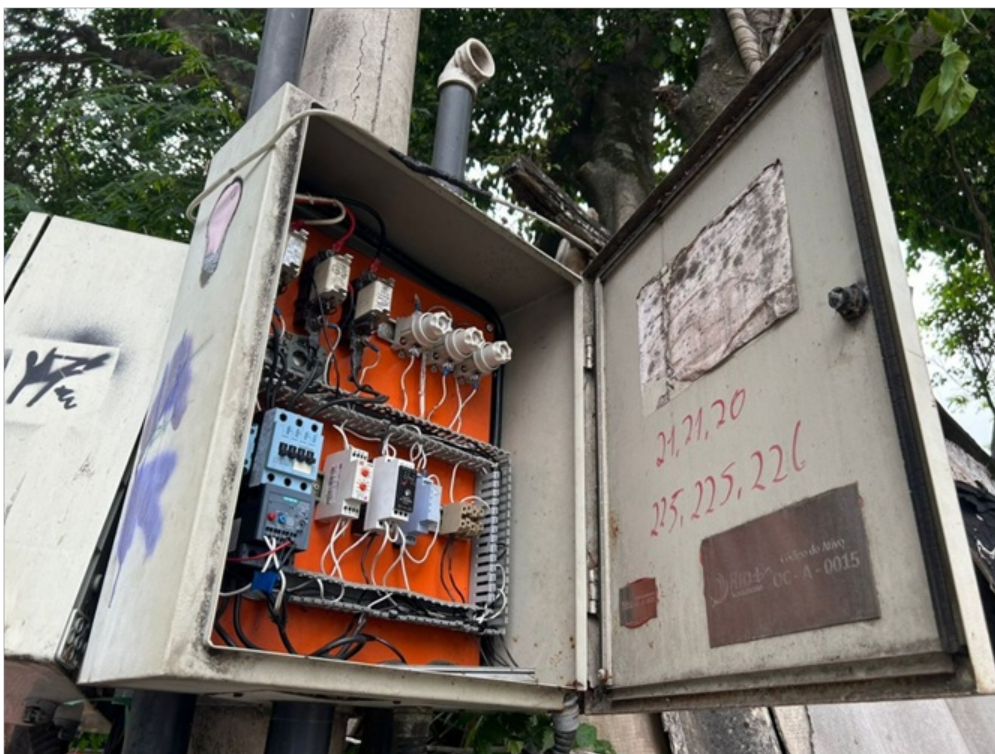
Os equipamentos elétricos estão bem conservados, porém não há sinalização de risco de choque elétrico (foto 5).

Foto 5 – Abrigo do painel de automação aberto sem sinalização de risco de choque elétrico.

| <b>ESTAÇÃO ELEVATÓRIA (Água)</b> | | | |
|---|---|---|---|
| Os equipamentos elétricos estão em bom estado de conservação? | X | | Sem sinalização de risco de choque elétrico |
