**RELATÓRIO DE FISCALIZAÇÃO AGENERSA/CASAN Nº 157//2024**

| <b>Local Fiscalizado</b> | Rua Francelina Ullmann, em frente ao nº 24, bairro Figueira, Magé, RJ | | |
| <b>Objetivo da Fiscalização</b> | Verificar as condições de operação e manutenção da unidade | | |

O presente relatório decorre da vistoria técnica realizada na data de 16/07/2024, na Rua Francelina Ullmann, em frente ao nº 24, esquina com Rua Pio XII, bairro Figueira, município de Magé, Rio de Janeiro, em função de verificar as condições de manutenção e operação da Estação Elevatória de Água Tratada (EEAT-792 - Presídio I), de acordo com as vistorias programadas pela AGENERSA/CASAN.

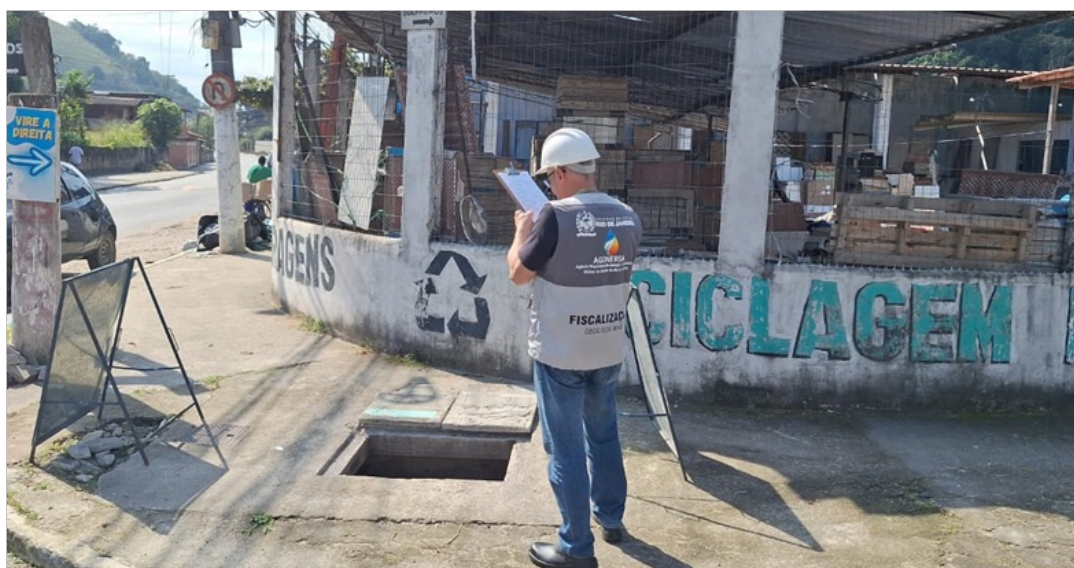
A EEAT – Presídio I, está situada em um abrigo subterrâneo com duas tampas de concreto no passeio público, não possuindo identificação (foto 1).

Foto 1 – Abrigo subterrâneo da motobomba

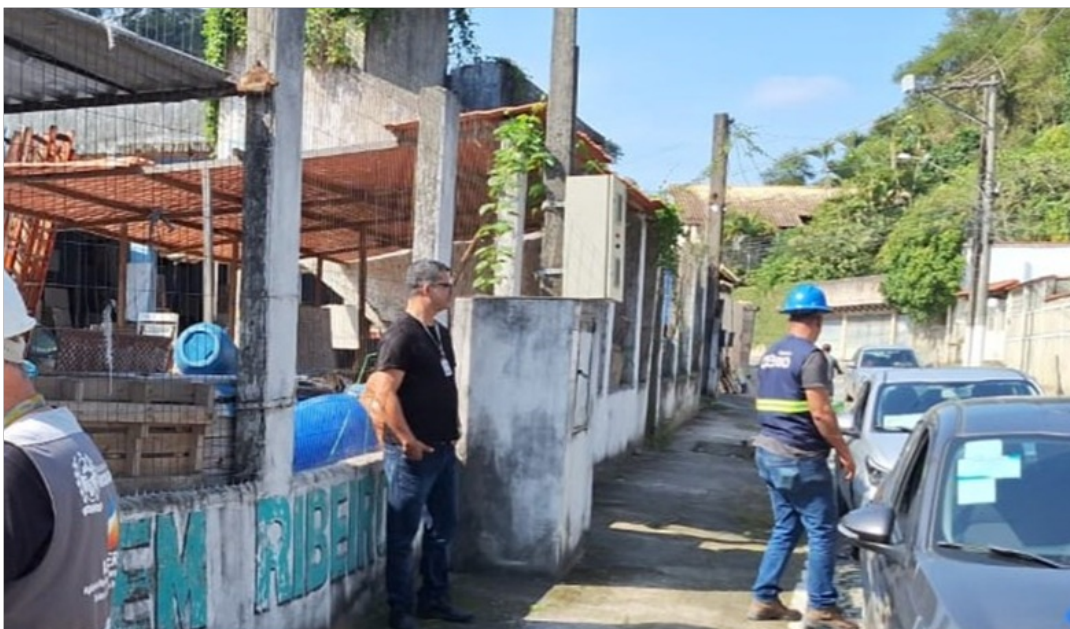
Abrigo do painel da motobomba estava sem identificação e sem sinalização. Os dois painéis, o elétrico e da motobomba, não puderam ser abertos, pois segundo o representante da Concessionária a chave fica no Setor de Eletromecânica (foto 2).

Foto 2 – Abrigo do painel da motobomba

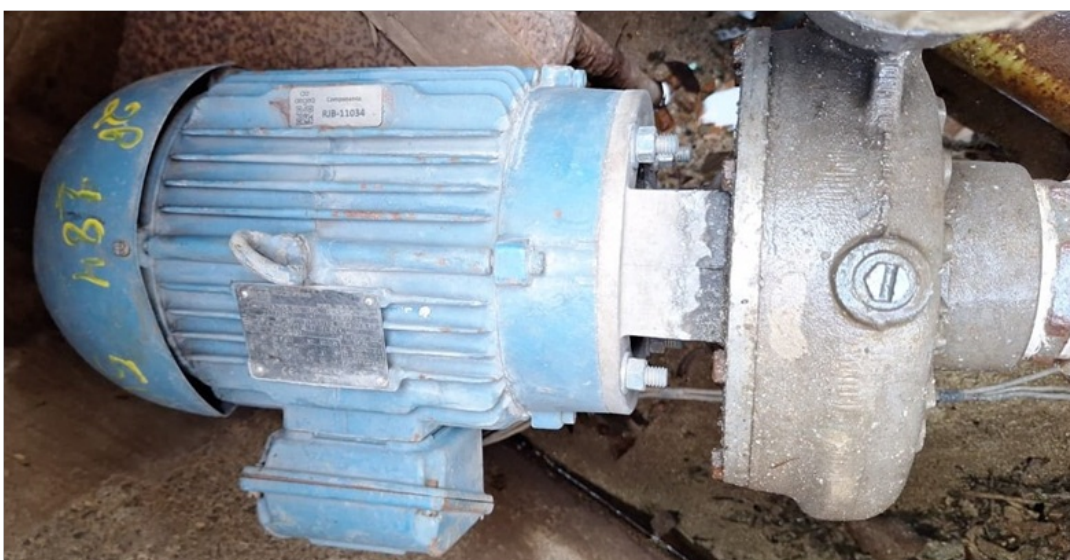
No interior do abrigo está o conjunto motobomba, em bom estado de conservação. A bomba é do tipo centrífuga (foto 3). No momento da fiscalização o equipamento estava em operação.

Foto 3 – Motobomba no interior do abrigo
