## **RELATÓRIO DE FISCALIZAÇÃO AGENERSA/CASAN Nº 158/2024**

| <b>Processo:</b> | SEI-480002/001314/2024 | <b>Data</b> | 16/07/2024 |
| <b>Local Fiscalizado</b> | Rua Professor Islã Leitão Pimentel, em frente ao nº 169, bairro do Saco, Magé, RJ | | |

O presente relatório decorre da vistoria técnica realizada na data de 16/07/2024, na Rua Professor Islã Leitão Pimentel, em frente ao nº 169, esquina com Rua Pio XII, bairro do Saco, município de Magé/RJ, em função de verificar as condições de manutenção e operação da Estação Elevatória de Água Tratada (EEAT 794 - Meu Boi), de acordo com as vistorias programadas pela AGENERSA/CASAN.

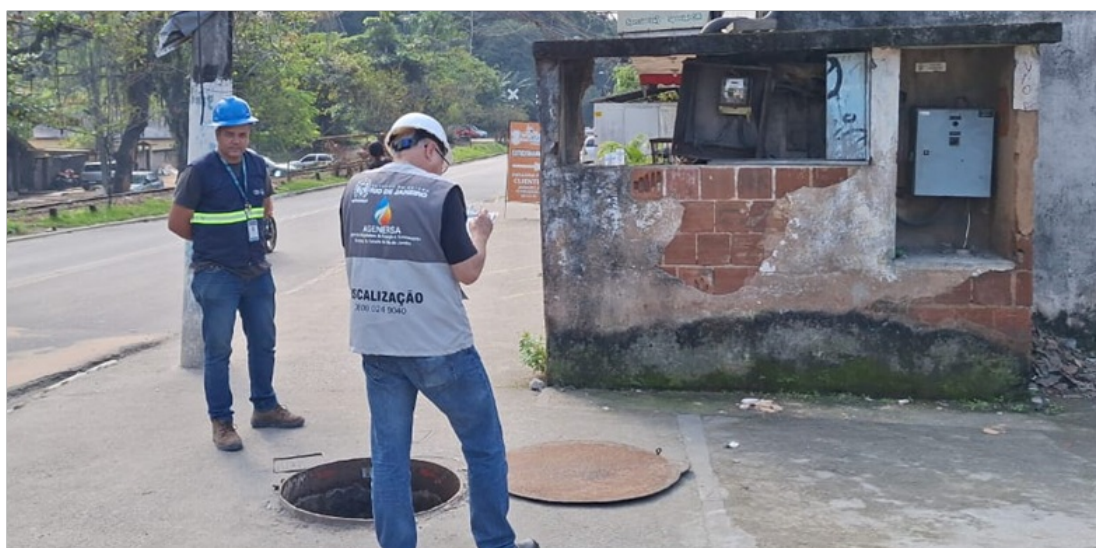
A EEAT – Meu Boi, está situada em um abrigo subterrâneo de aço chamado “panelão”, situado no passeio público, não possuindo identificação (foto 1). A tampa do abrigo estava presa apenas com um parafuso.

Foto 1 – Frente da EEAT 794 – Meu Boi

- Ø o reparo urgente no abrigo da estação elevatória;
- Ø a identificação da unidade;
- Ø a sinalização de risco de choque elétrico conforme determina ABNT;
- Ø a instalação de conduites para inserção das fiações;

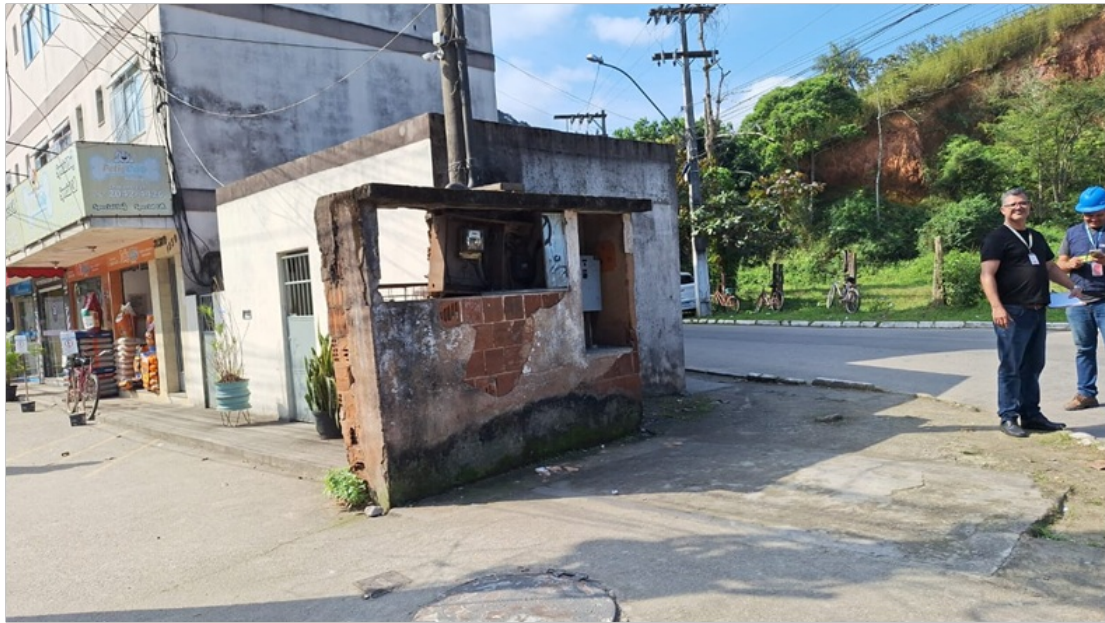
Os painéis elétricos e da motobomba, estão em um abrigo de alvenaria sem identificação e sem sinalização de risco de choque elétrico (foto 2), oferecendo

PERIGO aos pedestres (grifo nosso).

Foto 2 – Abrigo de alvenaria

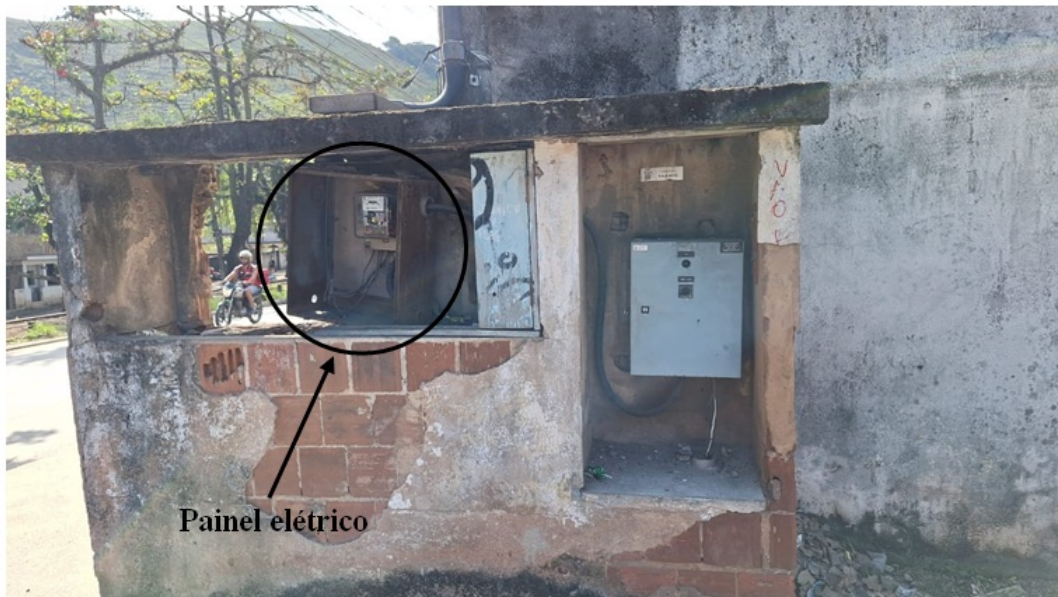
O painel elétrico encontra-se oxidado e está sem tampa e tem os fios aparentes. Verificamos a falta de manutenção no abrigo de alvenaria (foto 3), oferecendo PERIGO aos pedestres (grifo nosso).

Foto 3 – Painel elétrico e abrigo de alvenaria sem manutenção

- Ø a restrição do acesso a elevatória;
- Ø a substituição da caixa de ferro do painel elétrico;
- Ø a manutenção no conjunto motobomba;
- Ø manter no local os registros de manutenção do equipamento;

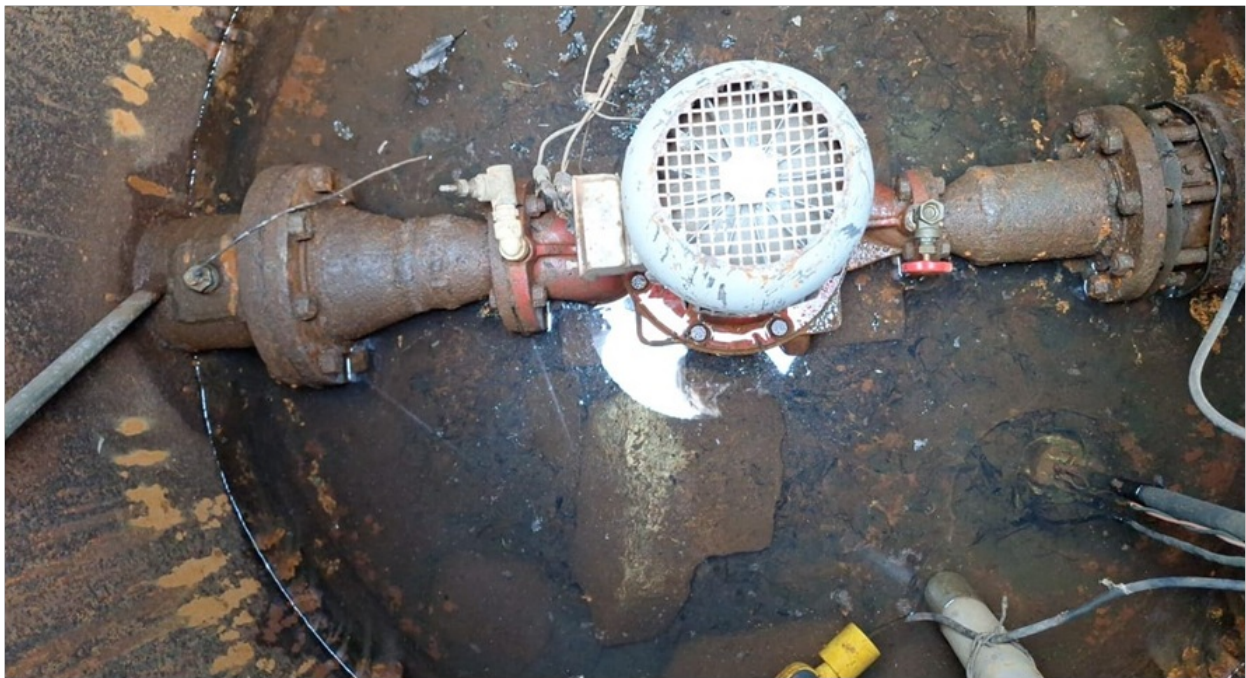
O conjunto motobomba encontra-se no interior do abrigo de caixa de aço. A bomba é do tipo centrífuga “in line” (foto 4). No momento da fiscalização o equipamento não estava em operação.

Foto 4 – Conjunto motobomba

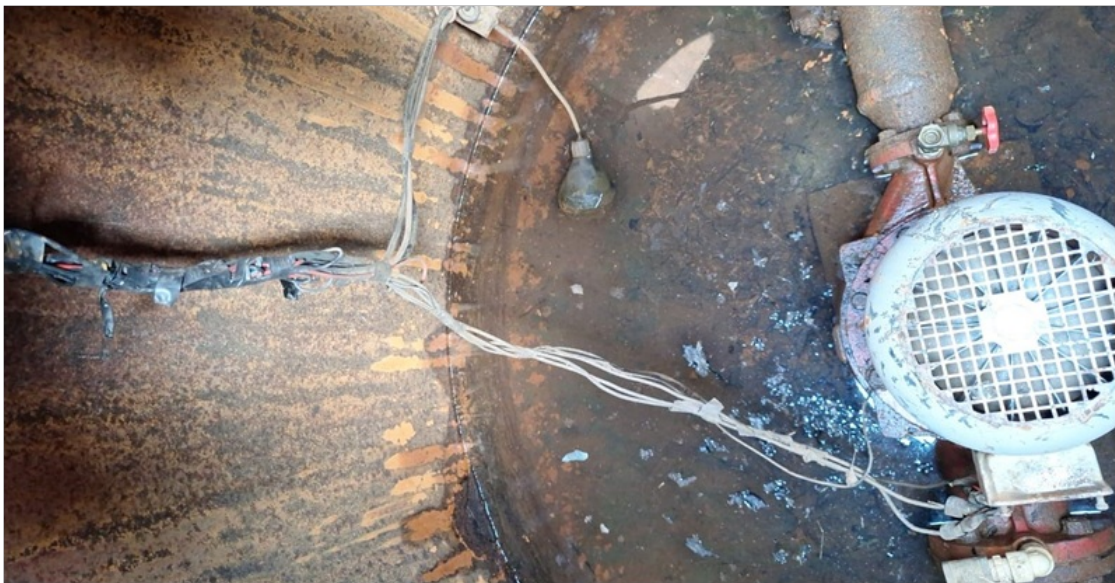
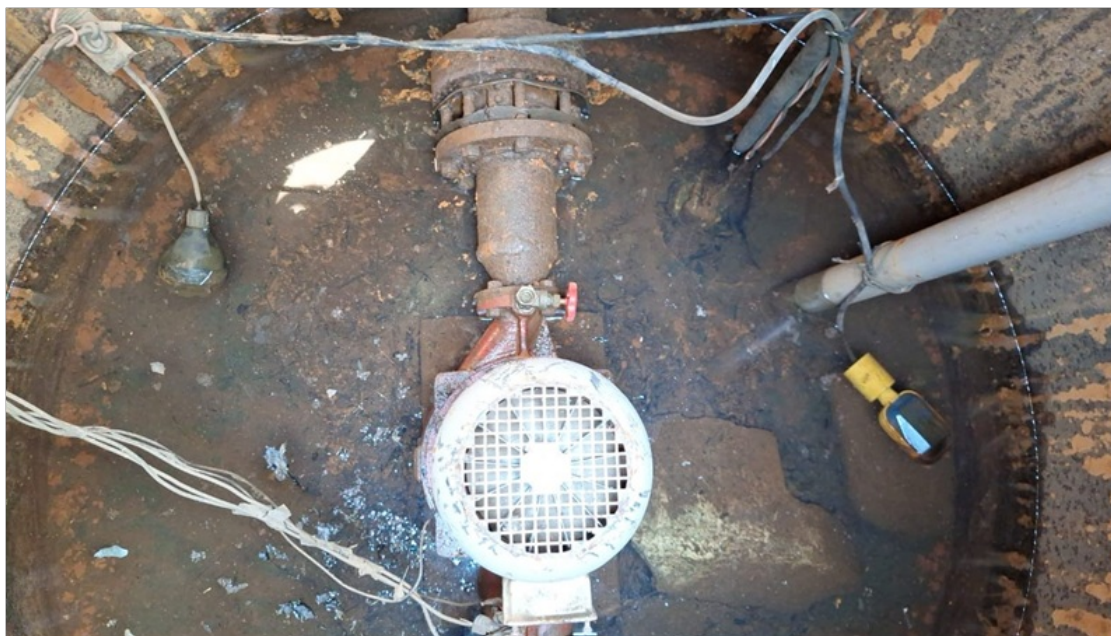
O poço da motobomba estava com água em seu interior devido a ultimas chuva. Não havia vazamento (fotos 5 e 6).  
A fiação estava fora dos padrões normativos (fotos 5 e 6), oferecendo PERIGO (grifo nosso).

Foto 5 – Água no fundo do poço e fiação fora dos padrões normativos

Foto 6 – Água no fundo do poço e fiação fora dos padrões normativos
