**RELATÓRIO DE FISCALIZAÇÃO AGENERSA/CASAN Nº 159/2024**

| <b>Local Fiscalizado</b> | Rua Major Ferreira, 13 - Cidade Nova – Rio Bonito/RJ | | |
| <b>Objetivo da Fiscalização</b> | Vistoria da operação de Estação Elevatória de Água Tratada | | |

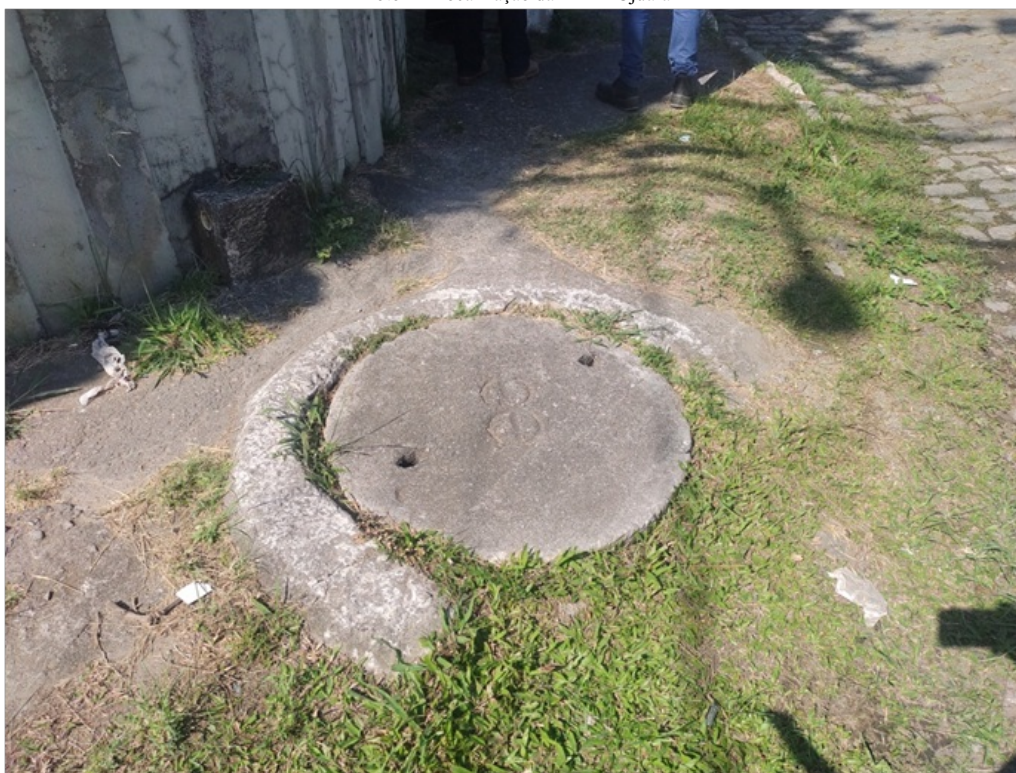
A Estação Elevatória de Água Tratada Ojuara é de responsabilidade da Concessionária Águas do Rio (Bloco 1), recebe água da ETA Rio Bonito por gravidade e funciona como booster para abastecimento da rede de distribuição do bairro Cidade Nova. A vazão da elevatória é de 10 L/s e é programada para operar 2:30 horas no dia na escala 24h/24h. A EEAT Ojuara está em um abrigo subterrâneo totalmente lacrado (devido a falta de equipamento para abertura da tampa, não foi possível visualizar o interior do abrigo e nem a bomba), não possui identificação explícita externa, porém a placa patrimonial está alocada externamente (Foto 3), tem acesso restrito a pessoas não autorizadas, não foi possível fiscalizar iluminação natural e artificial (Fotos 1 e 2). É composta por 1(um) conjunto motobomba convencional de 7,5 CV não foi possível avaliar o estado de conservação (Foto 2). Não há conjunto motobomba reserva no local.

Foto 2 – Tampa abrigo do conjunto motobomba

| ESTAÇÃO ELEVATÓRIA (Água) | | | |
|---|---|---|---|
| As bombas estão em bom estado de conservação? | | | Não foi possível fiscalizar |

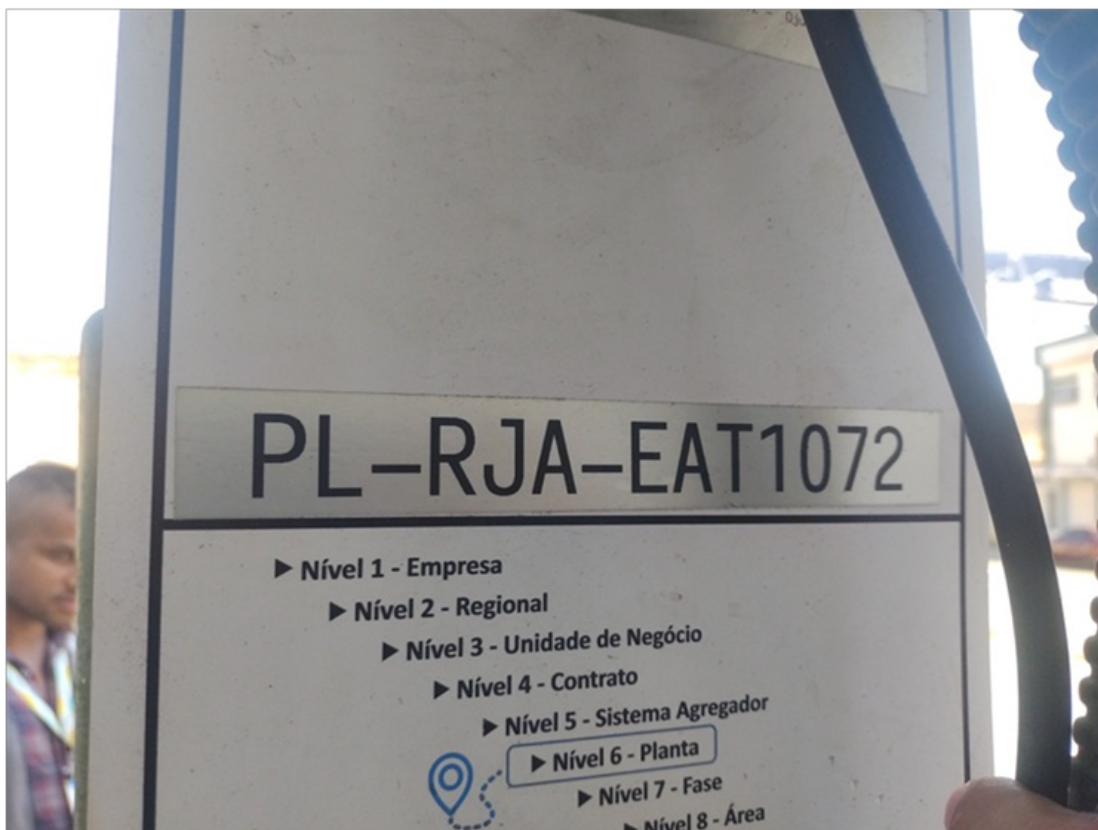
Foto 3 – Placa de patrimônio

| ESTAÇÃO ELEVATÓRIA (Água) | | | |
|---|---|---|---|
| Existe identificação da estação elevatória (EEAT)? | | X | Placa patrimonial próxima ao painel |

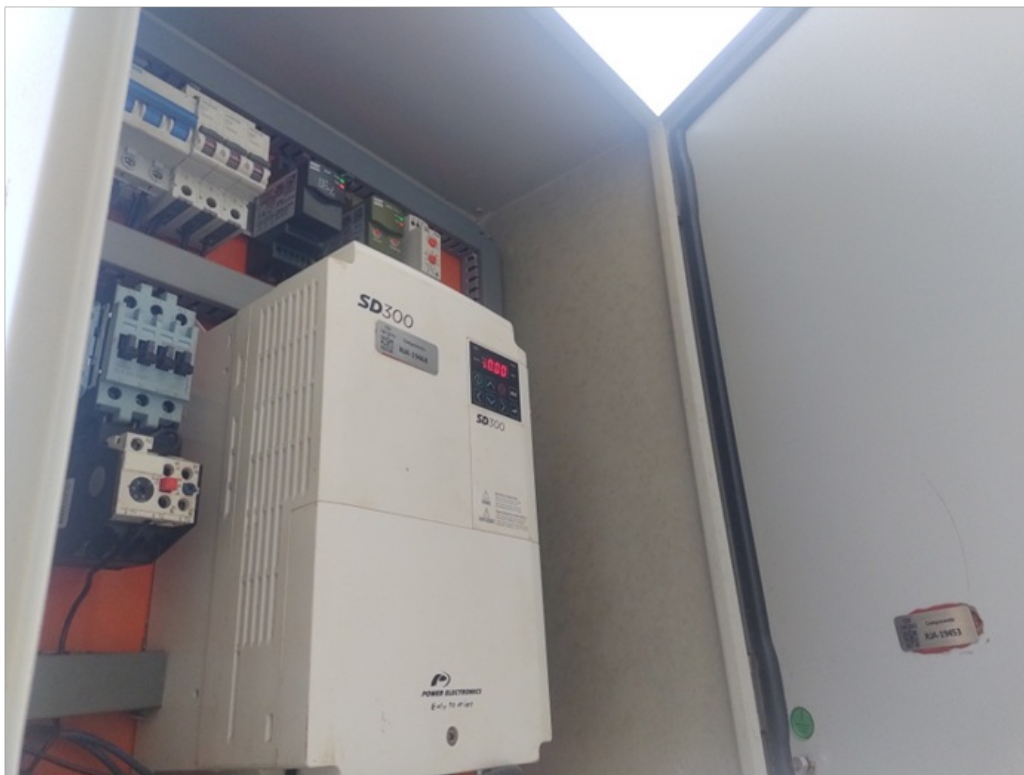
O abrigo do painel de automação e elétrica está em bom estado de conservação, devidamente trancado e com seus equipamentos elétricos bem conservados, porém não há sinalização de risco de choque elétrico (foto 4).

Foto 4 – Painel de automação e elétrica

| ESTAÇÃO ELEVATÓRIA (Água) | | | |
|---|---|---|---|
| Os equipamentos elétricos estão adequadamente protegidos? | X | | Sem sinalização de risco de choque elétrico |

- Ø Providenciar sinalização de risco de choque elétrico no painel de automação;
- Ø Providenciar registros *in loco* de manutenções realizadas;
- Ø Providenciar iluminação artificial adequada.
