**RELATÓRIO DE FISCALIZAÇÃO**  
**CÂMARA TÉCNICA DE SANEAMENTO**

| <b>1 - RF CASAN Nº:</b><br>161/2023 | <b>2 - Data da Fiscalização:</b><br>08/05/2023 | <b>3 - Concessionária Fiscalizada:</b><br>Iguá Rio de Janeiro |
| <b>4 - Endereço da Fiscalização:</b><br>Av. Via Parque, s/nº | <b>5 - Bairro(s):</b><br>Barra da Tijuca | <b>6 - Município:</b><br>Rio de Janeiro/RJ |

### **15. DESCRIÇÃO DA EEEB**

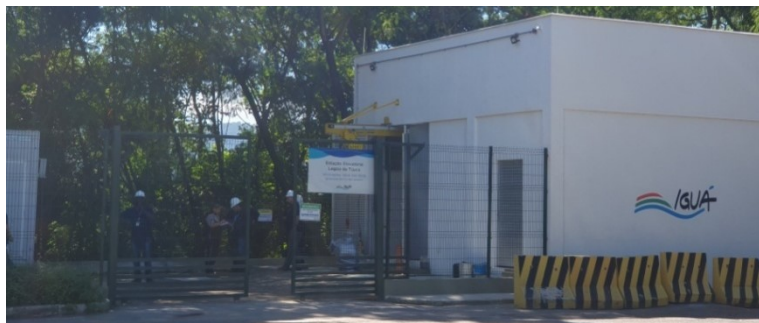
**FOTO 1**

Placa de Identificação da elevatória

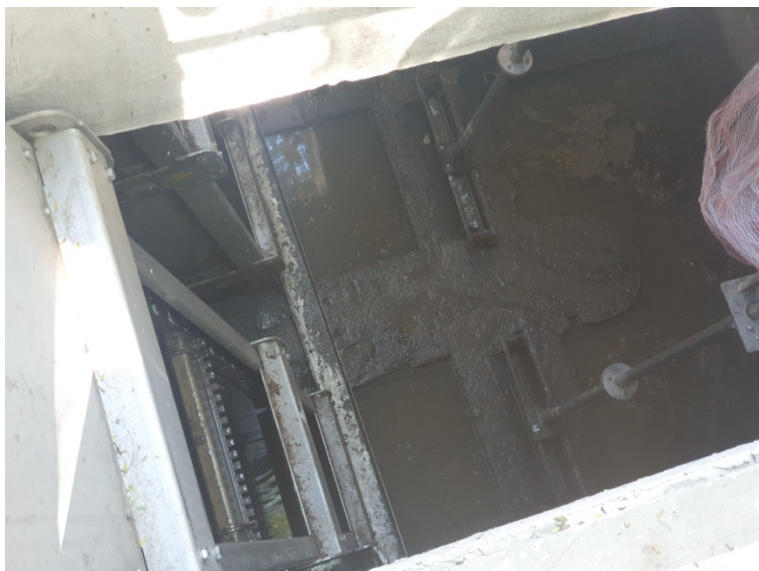
**FOTO 2**

Caixa receptora / Gradeamento

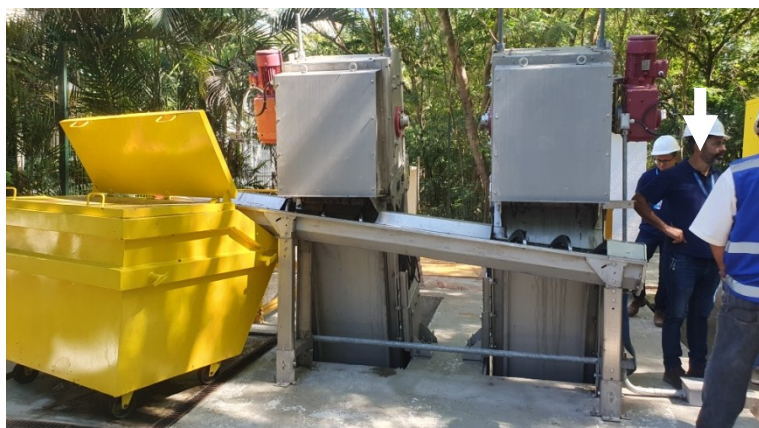
**FOTO 3**

Sistema de gradeamento

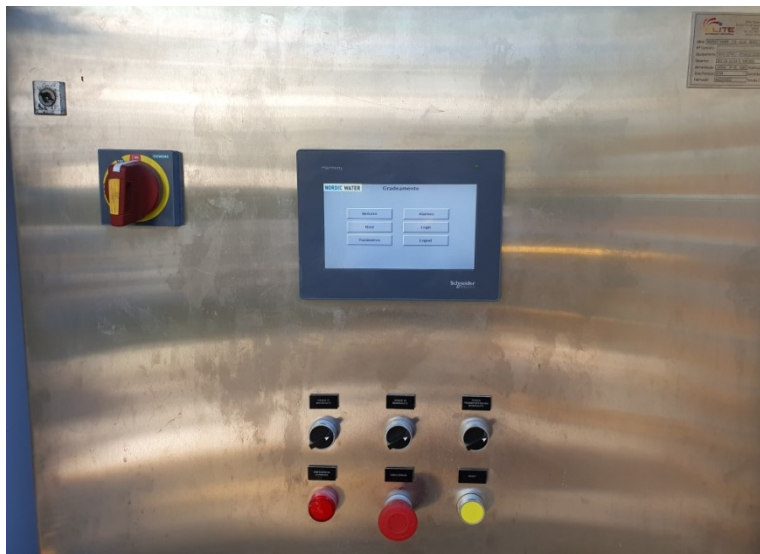
**FOTO 4**

Painel elétrico do gradeamento

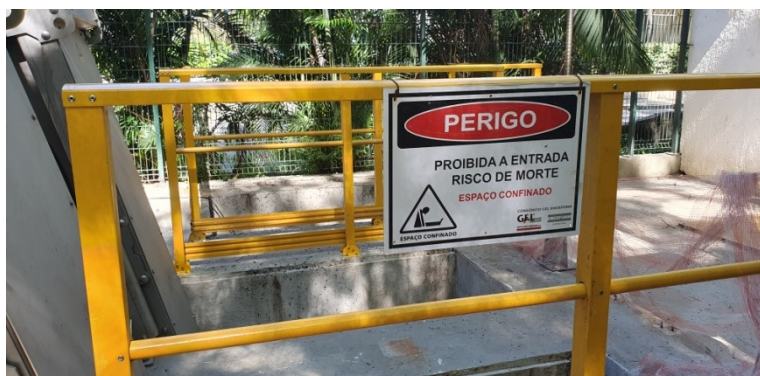
**FOTO 5**

Gradeamento – placa de advertência

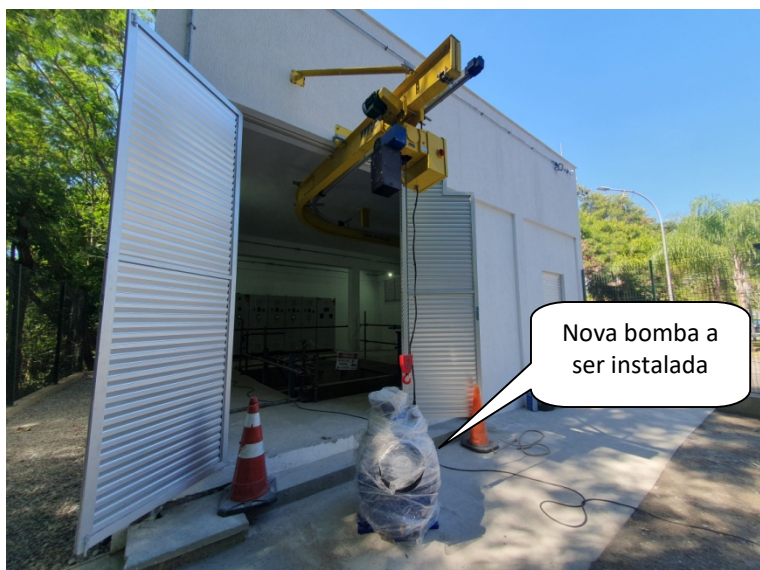
**FOTO 6**

Ponte rolante – casa de máquinas

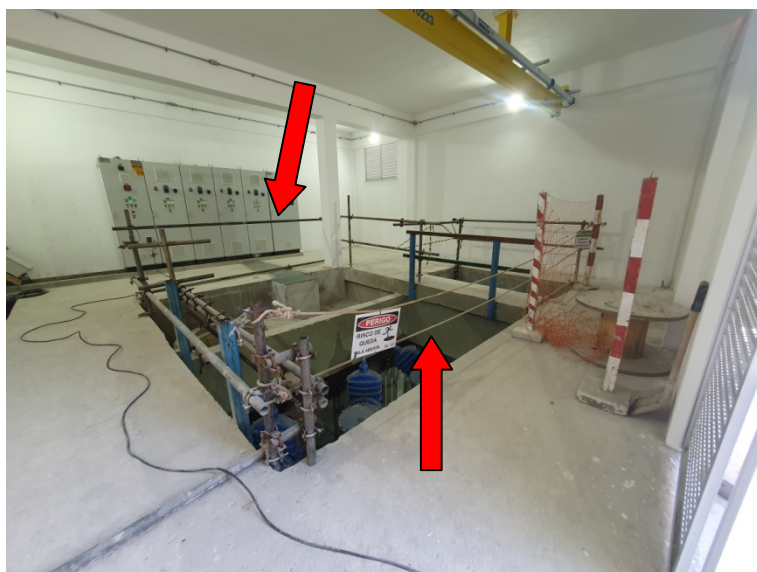
**FOTO 7**

- 18.** Casa de máquina sem guarda-corpo, risco de grave acidente;  
**20.** Algumas fissuras, PV's sem a proteção adequada.

Ausencia de guarda-corpo

Sala de máquinas

- Providenciar instalação de guarda-corpo no local.

- a) Providenciar instalação de guarda-corpo;
- b) Providenciar adequação dos cabos elétricos dos painéis de comando.

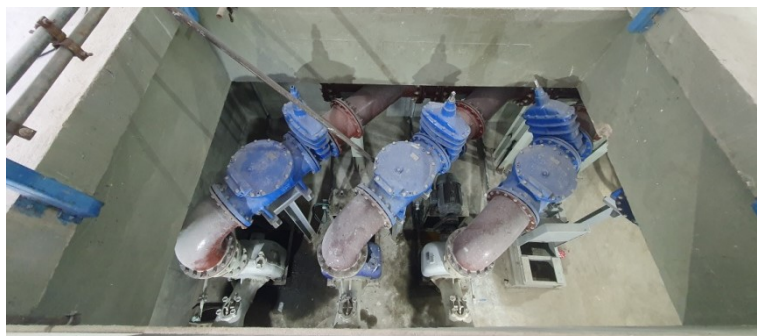
**FOTO 8**

Recalque

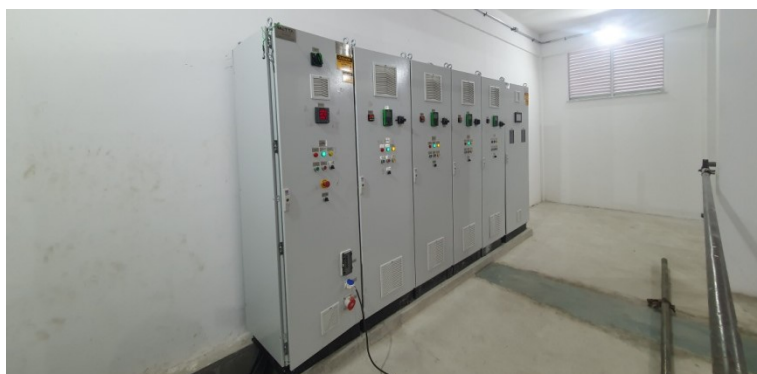
**FOTO 9**

Painel elétrico dos motores

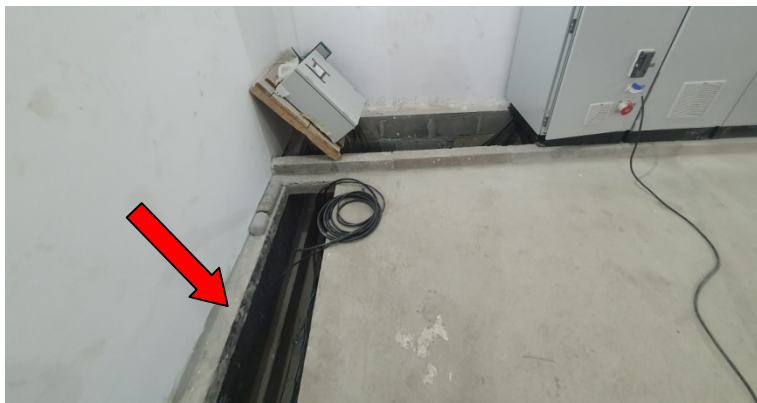
**FOTO 10**

Cabos elétricos exposta

Painel elétrico das bombas

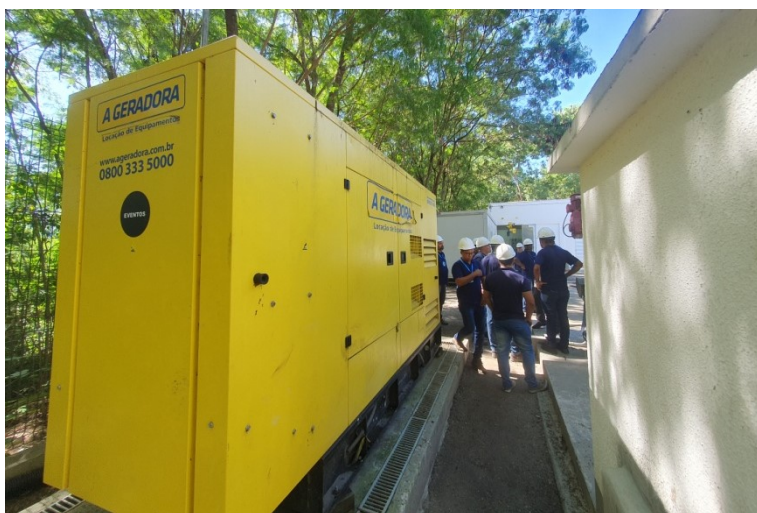
**FOTO 11**

Gerador de energia elétrica

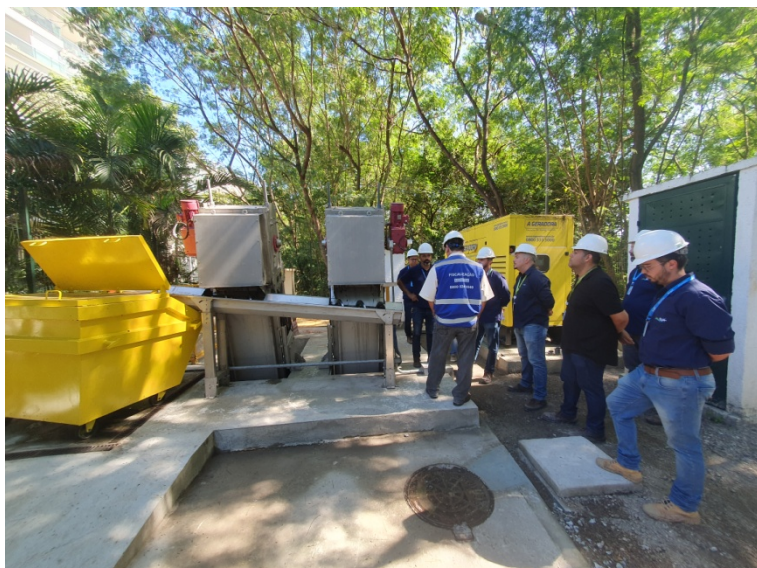
**FOTO 11**

Vista externa do local
