### **RELATÓRIO DE FISCALIZAÇÃO AGENERSA/CASAN Nº 161/2024**

| <b>Concessionária:</b> | Rio Mais Saneamento | <b>Bloco:</b> | 3 |
| <b>Local Fiscalizado:</b> | Rio das Ostras | | |

## **ETE Mariléia**

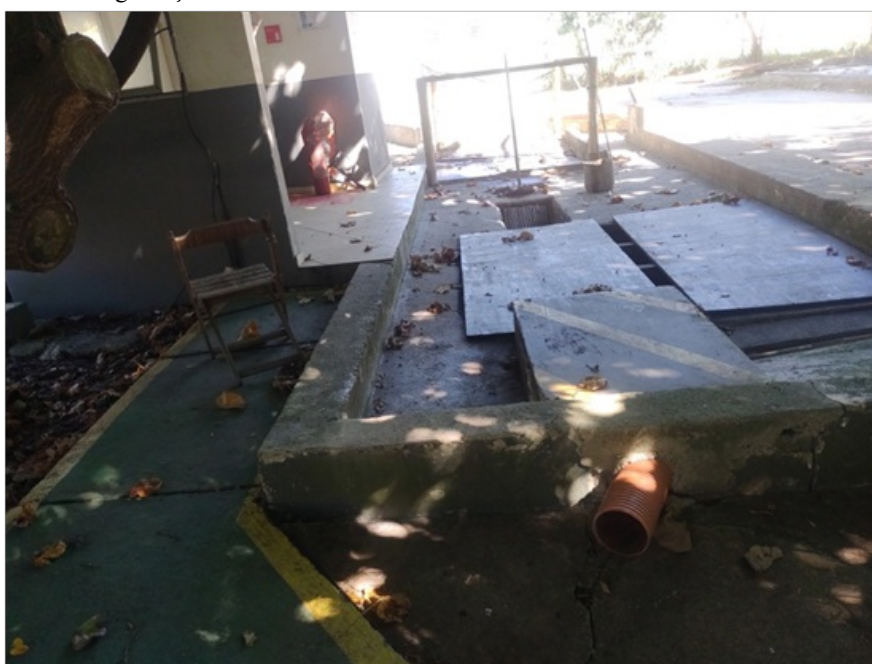
Foto 1 – Recepção dos efluentes de caminhão vacal

A ETE recebe o esgoto doméstico, provenientes das redes coletoras, e também os efluentes de caminhões vacal que coletam o esgoto de lugares onde não há rede coletora e despejam em um poço de recepção (Foto 1), próximo ao local onde está localizado esse poço havia também um tanque metálico fora um reator UASB, porém está desativado, oxidado (Foto 2) e com escada de acesso extremamente degradada (Foto 3), grande risco a segurança no local.

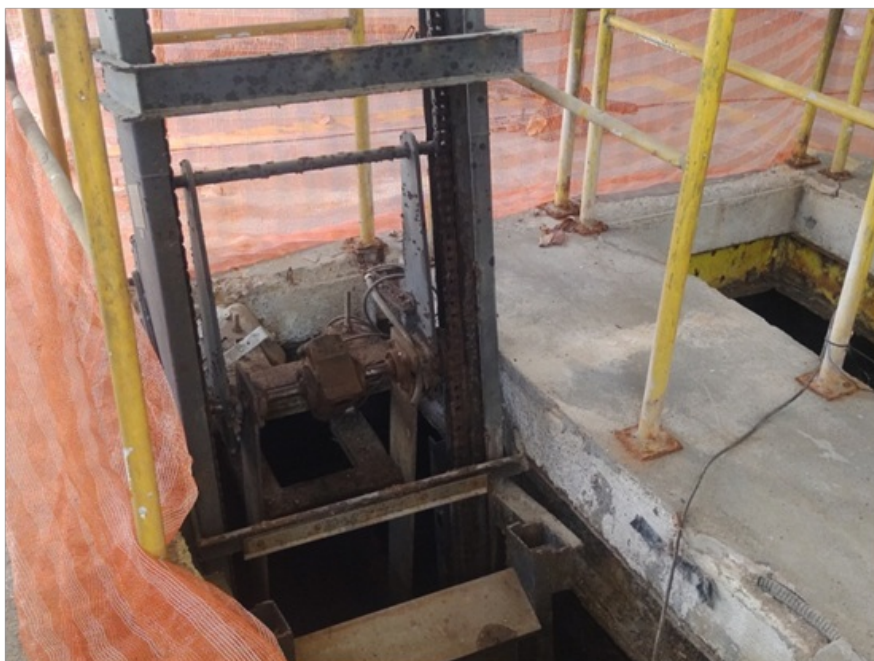
Foto 4 – Gradeamento grosso

O esgoto bruto chega à ETE por gravidade através de um coletor tronco de PEAD de 800 mm, sendo encaminhado inicialmente a 2 canais com grades mecanizadas (gradeamento grosso) que encontra-se extremamente oxidadas e com equipamentos degradados, e inoperantes (Foto 4, 5 e 6), o que afeta negativamente a elevatória de esgoto bruto e as demais etapas do tratamento.

- Ø - Providenciar nova identificação da unidade;
- Ø - Providenciar a conservação e proteção do local, incluindo a renovação da sinalização de choque elétrico nos painéis elétricos e correta instalação de extintores;
- Ø - Providenciar cronograma de adequação e restauração das seguintes áreas: elevatória de esgoto bruto, tratamento preliminar, tratamento secundário, pós-tratamento.

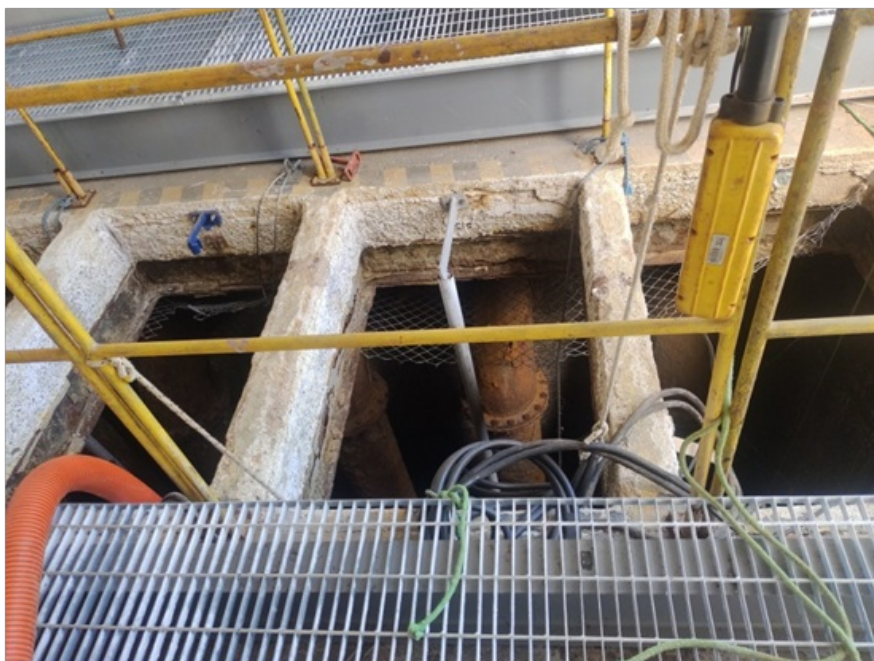
Foto 7 – Poço de sucção

A elevatória de esgoto bruto da ETE possui local para instalação de 5 bombas submersas, porém só haviam 4 instaladas e operando, as tubulações encontram-se extremamente oxidadas. Guarda corpos e passarela na área do poço de sucção instáveis, falta segurança (Foto 7). Quadro de automação em bom estado (Foto 9). Barrilete de recalque apresenta alta oxidação, falta de volante (Foto 10)

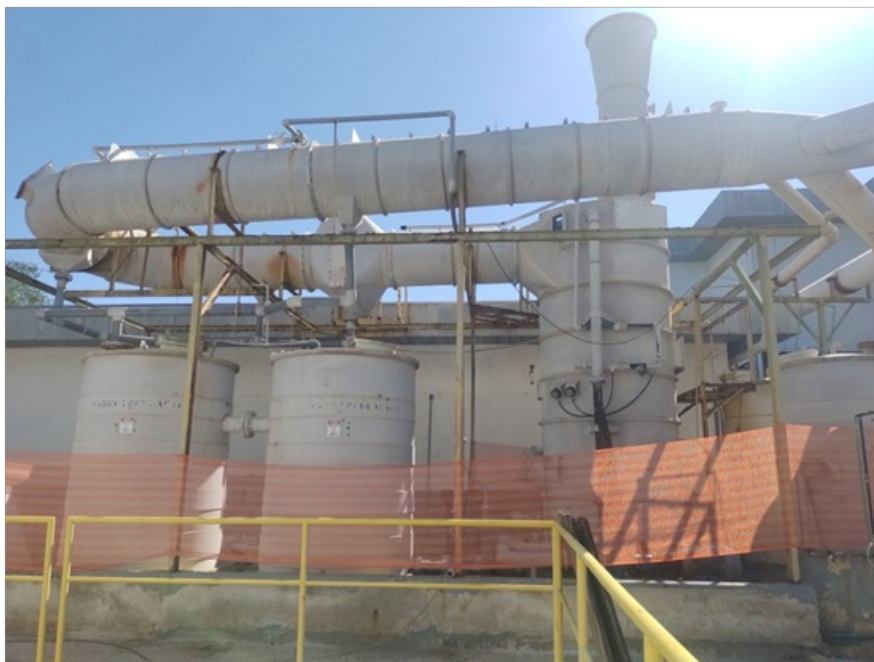
Foto 11 – Lavador de gases desativado

A ETE possui um lavador de gases (Foto 11), porém estava inoperante por falta de componentes como as bombas injetoras de produtos químicos e bombas apresentando extrema (Foto 12 e13). Se operando tem como finalidade captar e lavar quimicamente os gases provenientes dos efluentes nas áreas com pouca ventilação como a do tratamento preliminar e dos reatores UASB.

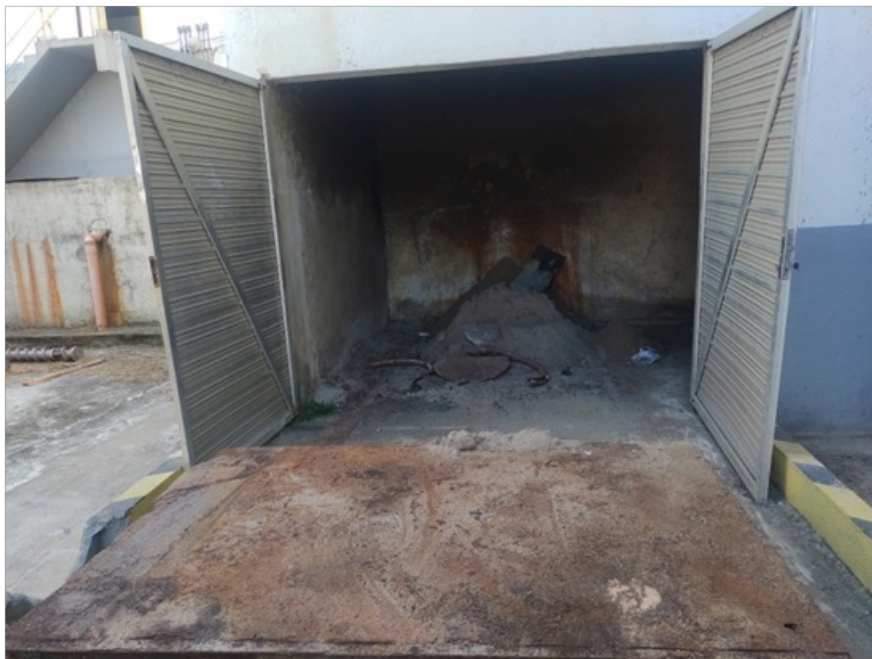
Foto 19 – Descarte de resíduos da caixa de areia 1

O tratamento preliminar da ETE é composto por 2 canais de gradeamento fino, 1 calha Parshall com sensor de nível para medição da vazão de entrada e 2 caixas de areia (desaneradores) quadradas com raspador e rosca extratora de areia mecanizado, toda essa estrutura está em um local fechado que requer o uso de equipamentos como o lavador de gases. As grades mecanizadas (gradeamento fino) apresentavam-se inoperante, devido degradação dos equipamentos e inclusive estavam totalmente soltas, sem fixação, estando sustentadas por correntes (Foto 15) . A calha Parshal apresentava alta sujidades, porém estava íntegra em sua estrutura e possuía 2 medidores de vazão ( informado pela concessionária que um dos medidores não estava bem posicionado)(Foto 16). As caixas de areia apresentavam boa integridade estrutural, uma delas estava inoperante (Foto 17 e 18). A areia proveniente dos desaneradores é extraída pela rosca e despejada em caçambas, havia apenas a caçamba da caixa de areia operante (Foto 19 e 20).

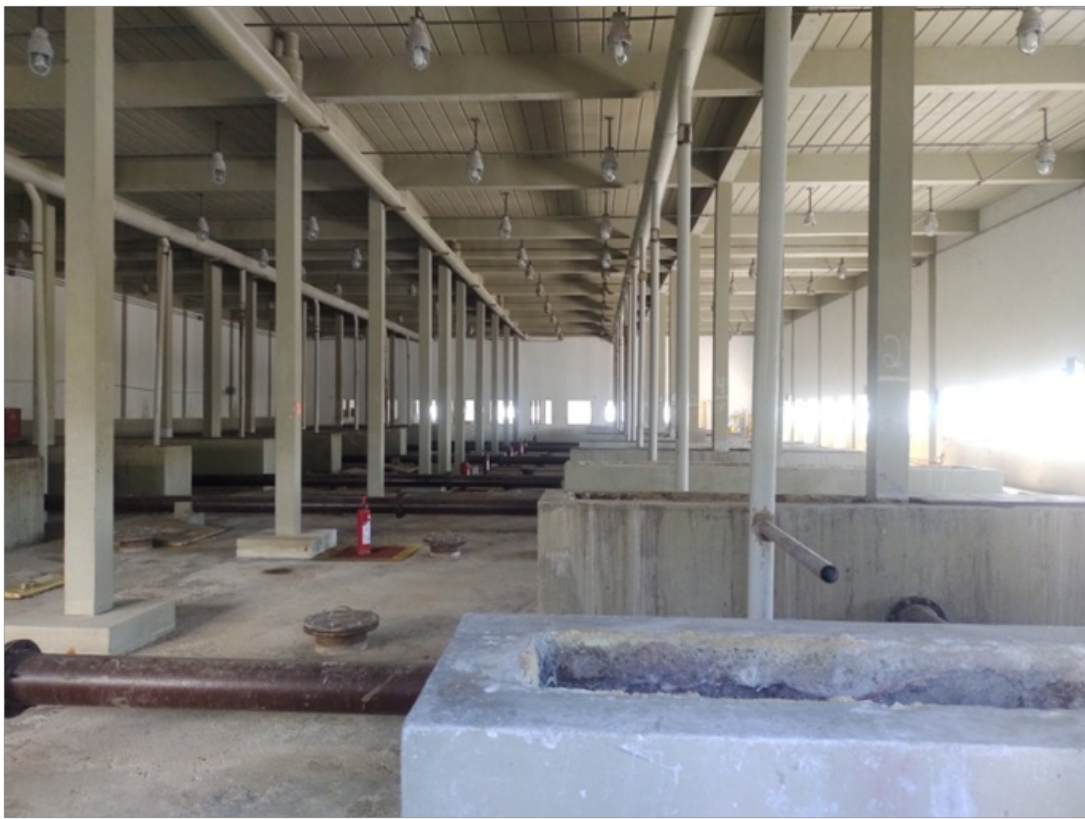
Foto 21 – Laje superior dos 3 reatores inoperantes

O esgoto pré-tratado proveniente do tratamento preliminar é encaminhado por gravidade para tratamento secundário (anaeróbio). Composta por 6 reatores UASB que operam simultaneamente em paralelo (3 reatores inoperantes durante a visita). O efluente chega inicialmente a 1 canal de distribuição que distribui a vazão em caixas de alimentação dos 6 reatores (10 caixas por reator). Cada caixa de alimentação possui 8 tubulações de descida que alimentam os reatores, totalizando 80 tubulações por reator. Durante a visita foi informado pela concessionária que devido a falta de gradeamento, que impacta diretamente o tratamento preliminar, as caixas de alimentação dos reatores entopem frequentemente. O descarte do lodo acumulado nos reatores ocorre mediante acionamento manual das válvulas de descarte. O lodo descartado é encaminhado por gravidade a um tanque de lodo para, posteriormente, ser enviado para desaguamento em Geobags, em uma área que comporta 8 geobags (Durante a visita a concessionária informou que existia um empasse sobre de quem seria a responsabilidade de retirada e destinação do lodo seco nas geobags, porém havia maquinários da prefeitura realizando a retirada do material) (Foto 22 e 23). O biogás gerado no processo é coletado por tubulações de aço que saem dos separadores trifásicos dos reatores, sendo direcionado a um queimador do tipo flare que se encontrava inoperante durante a visita e apresentava muitos pontos de oxidação e ausência de equipamentos (Foto 24 e 25).

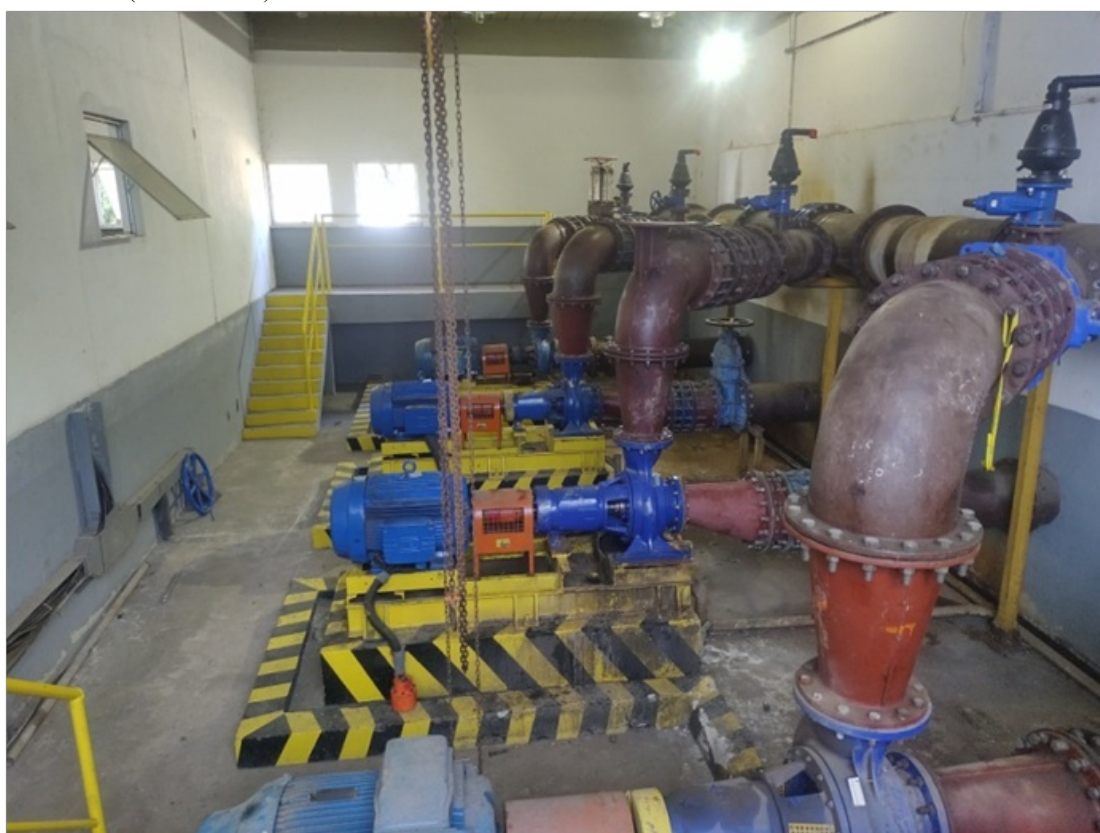
Foto 26 – Elevatória de esgoto tratado

O efluente tratado é encaminhado por gravidade para o poço de sucção da estação elevatória de esgoto tratado, a qual recalca este para lançamento na praia de Costa Azul por emissário submarino. A elevatória possui 4 bombas centrífugas horizontais (3+1 reserva) de vazão nominal igual a 180 L/s e motor de 150 CV cada uma. De todas as unidades da ETE, a elevatória de esgoto tratado é a que apresenta melhores condições de infraestrutura e operação, não sendo observado na visita nenhum problema aparente que pudesse afetar o funcionamento do sistema (Foto 26 e 27).
