## **RELATÓRIO DE FISCALIZAÇÃO AGENERSA/CASAN Nº 163/2024**

| <b>Local Fiscalizado</b> | Rua Joaquim Tourinho, 111 , Pechincha, Rio de Janeiro - RJ. (EEAT Joaquim Tourinho) | | |
| <b>Tipo da Ocorrência</b> | Vistoria Periódica | | |
| <b>Objeto da Fiscalização</b> | Verificar Operação dos equipamentos - padrões aceitáveis | | |

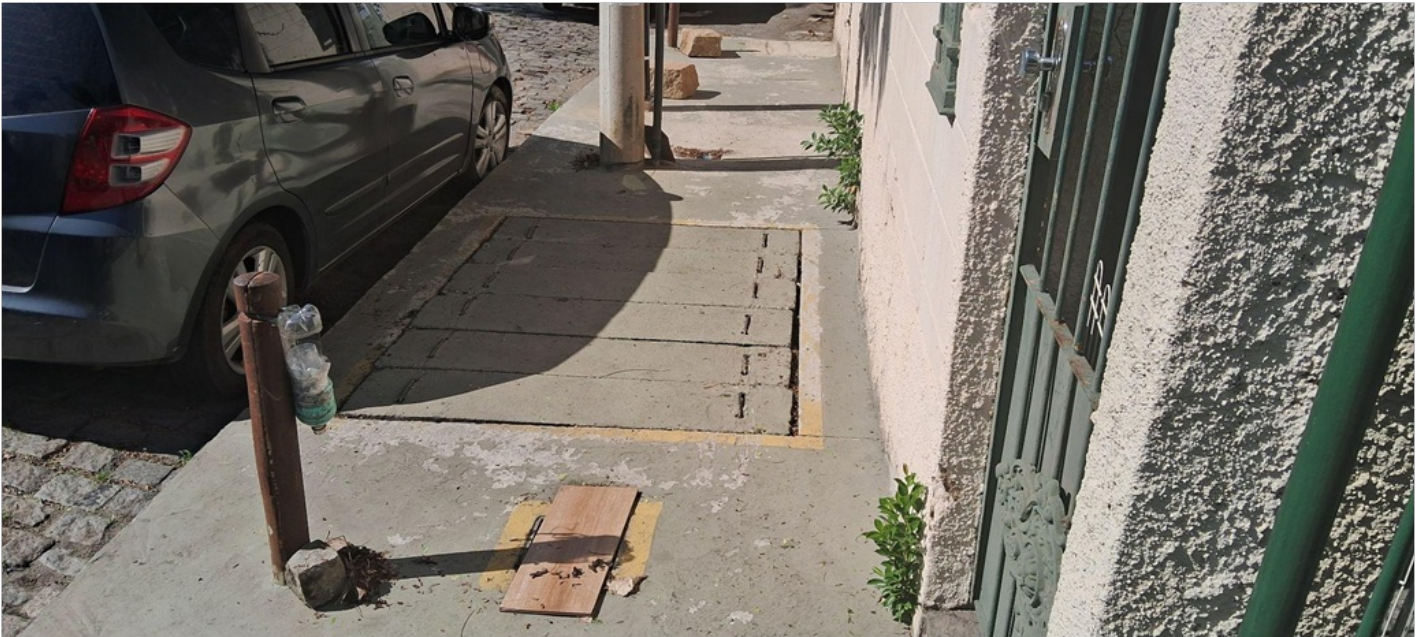
Foto 1 - Vista da área de instalação da estação.

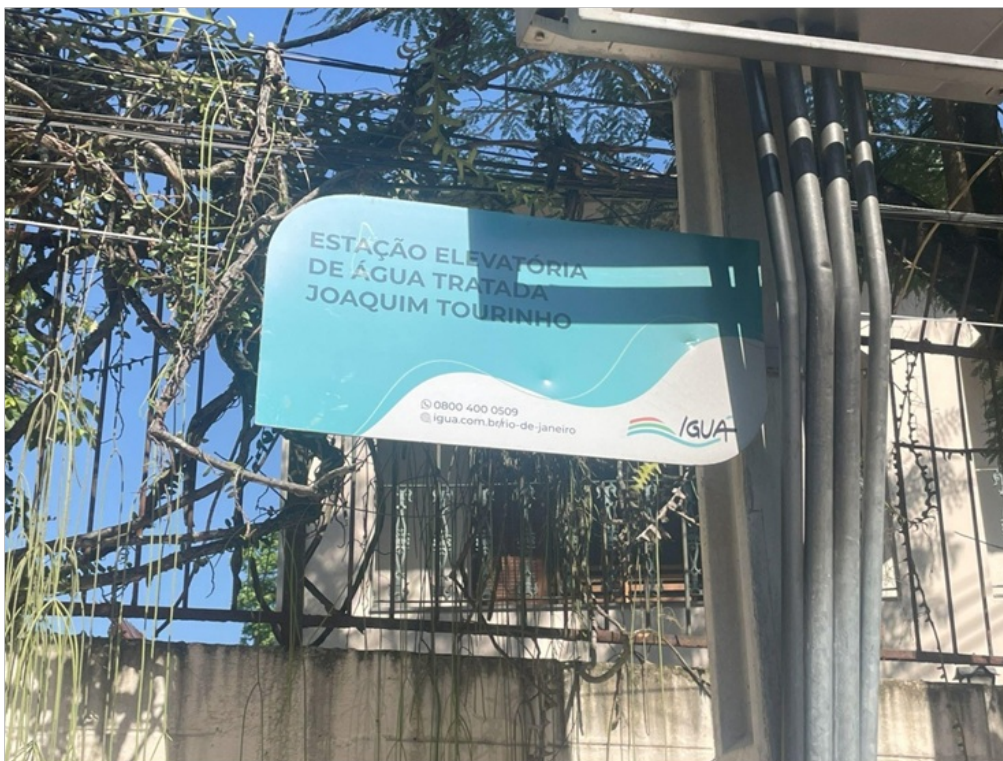
Foto 2 - Placa de identificação da estação.

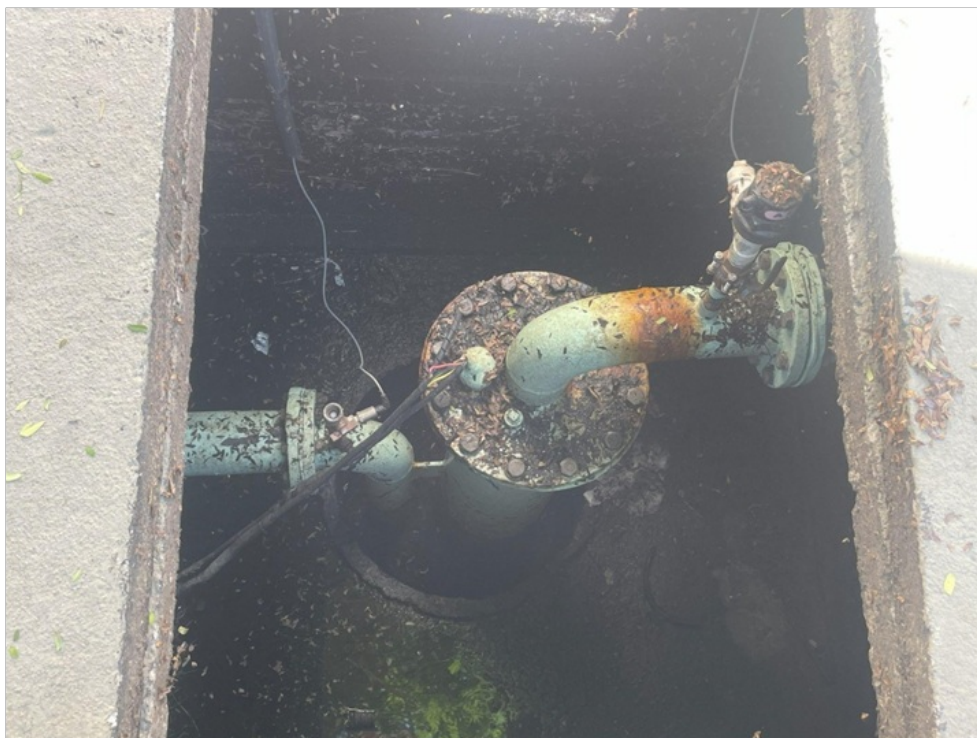
A estação possui um painel elétrico de tensão de comando de 220V que estava em bom estado de conservação na parte externa. Não foi possível vistoriar o interior do painel. O conjunto motobomba fica localizado sob o solo, os barriletes estavam íntegros e havia sinalização viária indicativa para pedestres ao redor dos poços.

Foto 3 - Vista do conjunto motobomba. Tubulação de sucção à esquerda e de recalque à direita .

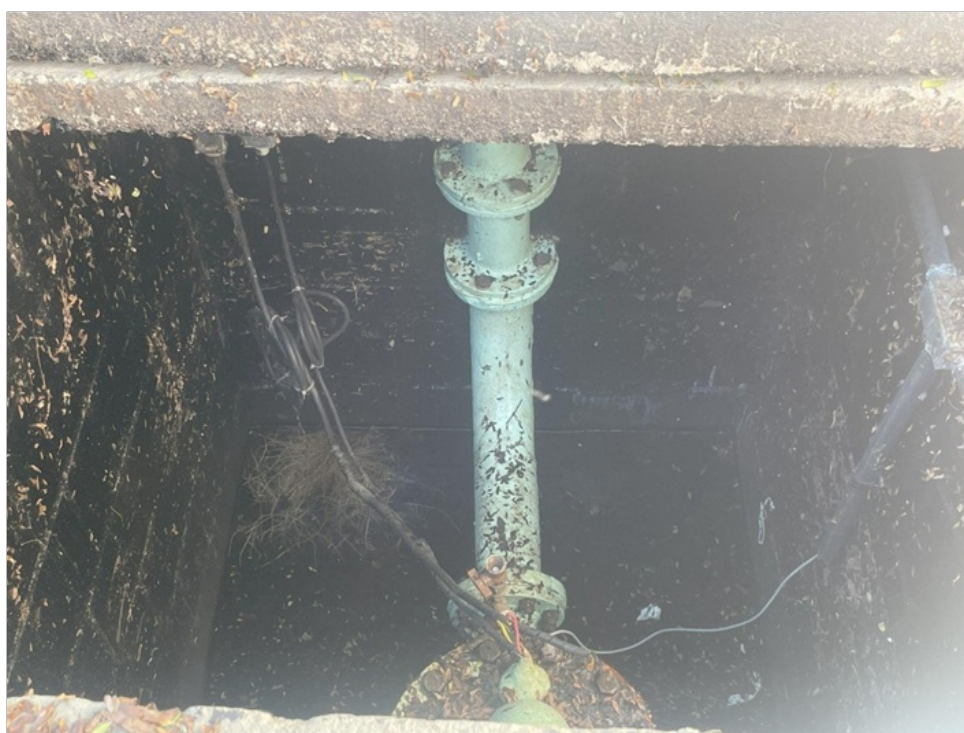
Foto 4 - Vista do barrilete de sucção.

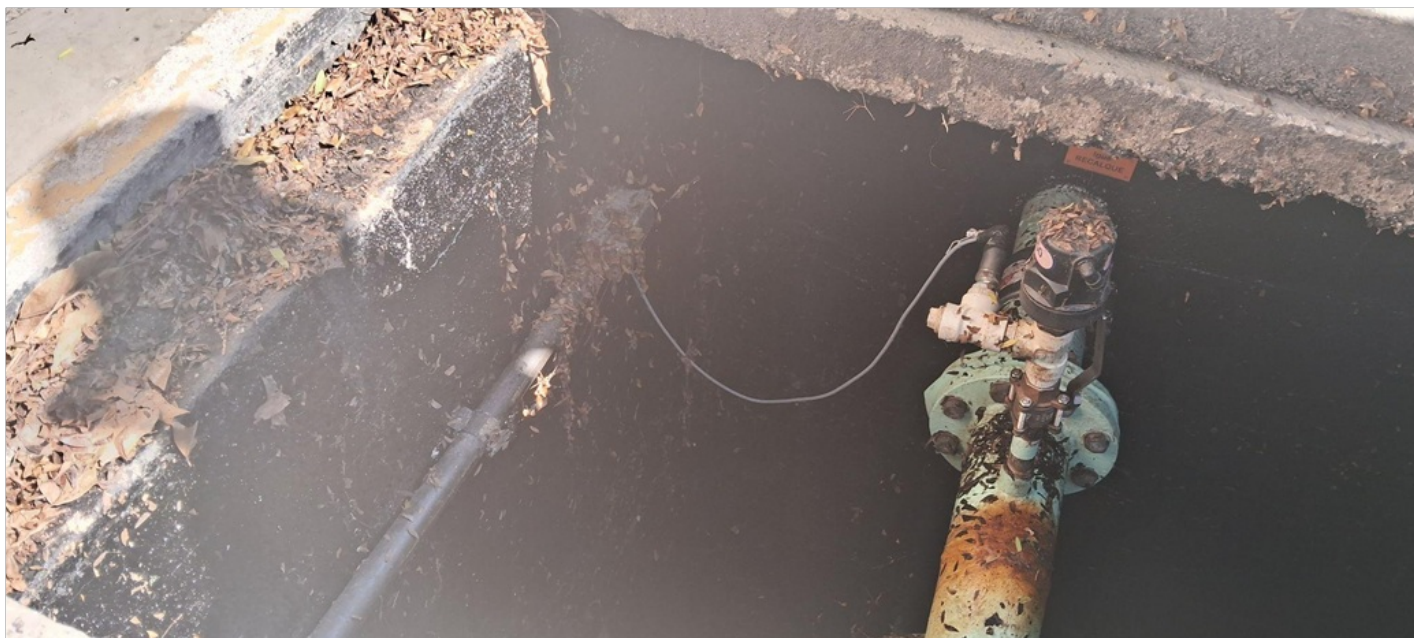
Foto 5 - Vista do barrilete de sucção, que possui dispositivo de medição eletrônica.

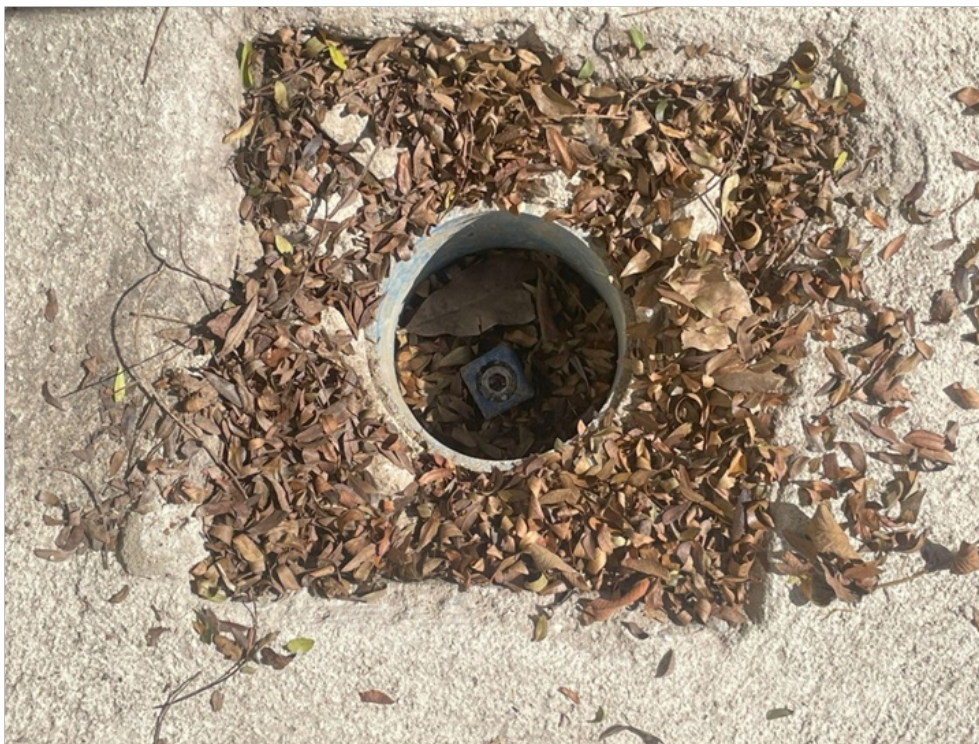
O poço da bomba estava adequadamente vedado por uma tampa múltipla de concreto, mas foi constatado que não havia tampas nas caixas dos registros de retaguarda e recalque.

Foto 6 - Vista do interior da caixa do registro da linha de sucção, que estava sem tampa.

Ø Ausência de tampas nas caixas dos registros de controle do fluxo da água.

A concessionária deverá sanar a não conformidade constatada, enviar os registros de manutenções realizadas na estação elevatória, informar o plano de contingência em caso de inundações e enviar as informações faltantes na Tabela 1.

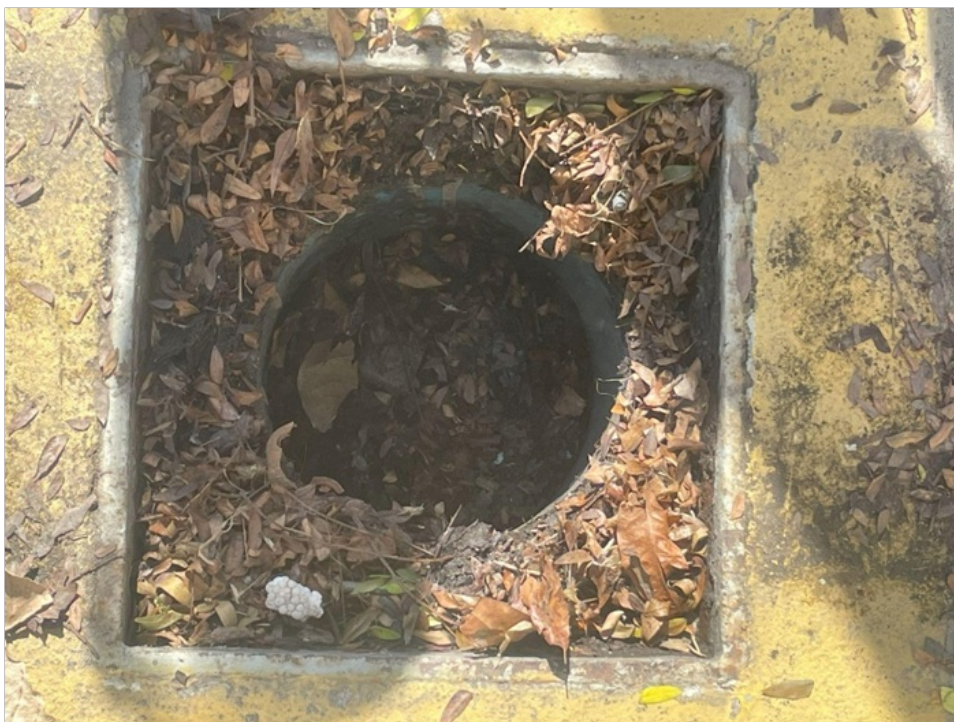
Foto 7 - Vista do interior da caixa do registro da linha de recalque, que estava sem tampa.

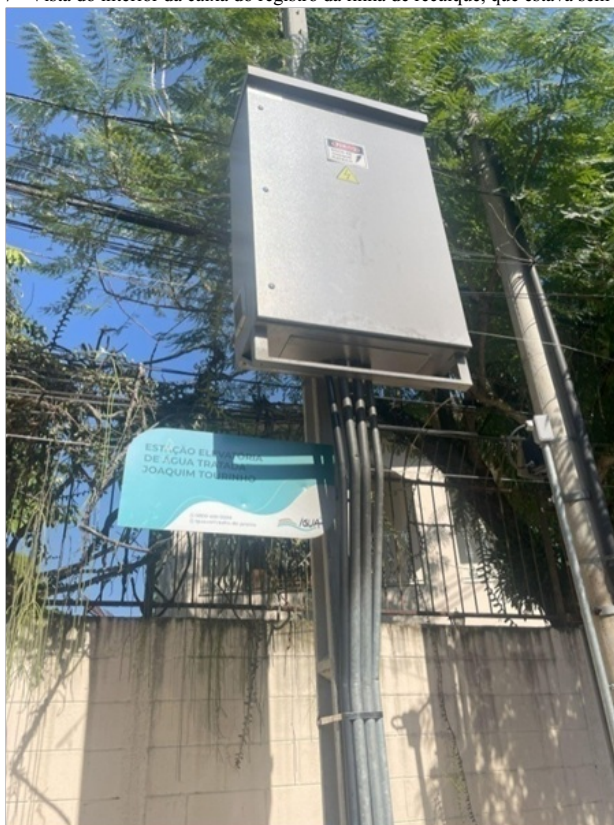
Foto 8 - Vista externa do painel elétrico de comando.
