## RELATÓRIO DE FISCALIZAÇÃO AGENERSA/CASAN Nº 164/2024

| <b>Local Fiscalizado</b> | Av .Henfil junto a Praça de Barra Bonita, Recreio dos Bandeirantes, Rio de Janeiro / RJ. (EEE Henfil) | | |
| <b>Tipo da Ocorrência</b> | Vistoria Periódica | | |
| <b>Objeto da Fiscalização</b> | Verificar Operação dos equipamentos - padrões aceitáveis | | |

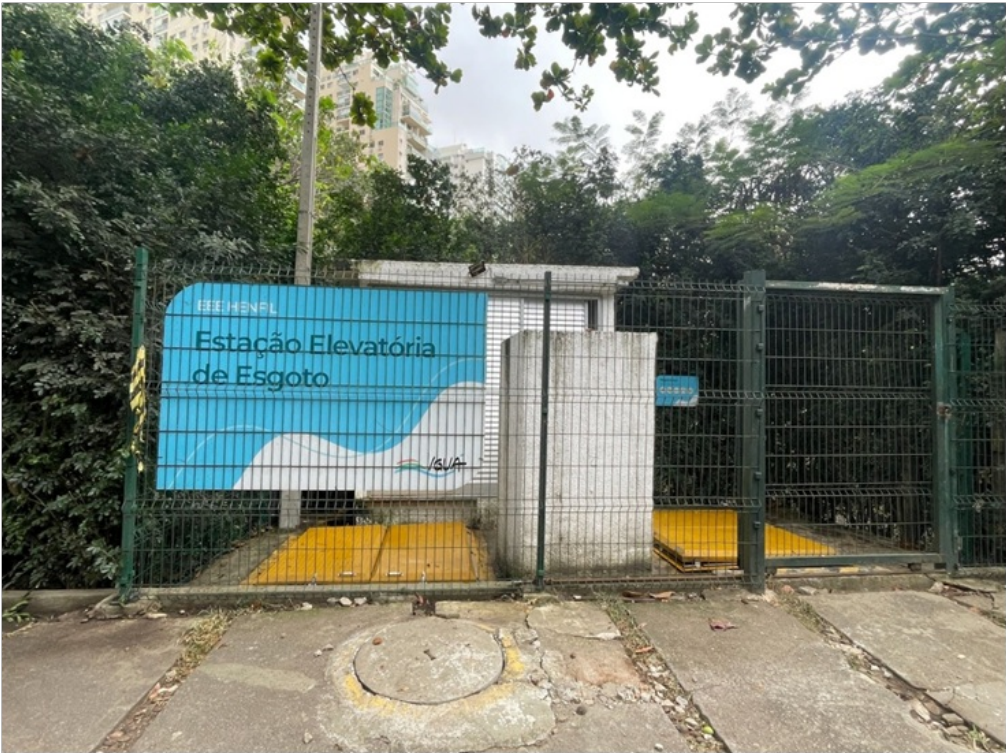
Foto 1 - Vista externa da estação, que estava devidamente identificada. À esquerda barrilete de recalque e à direita o poço de sucção.

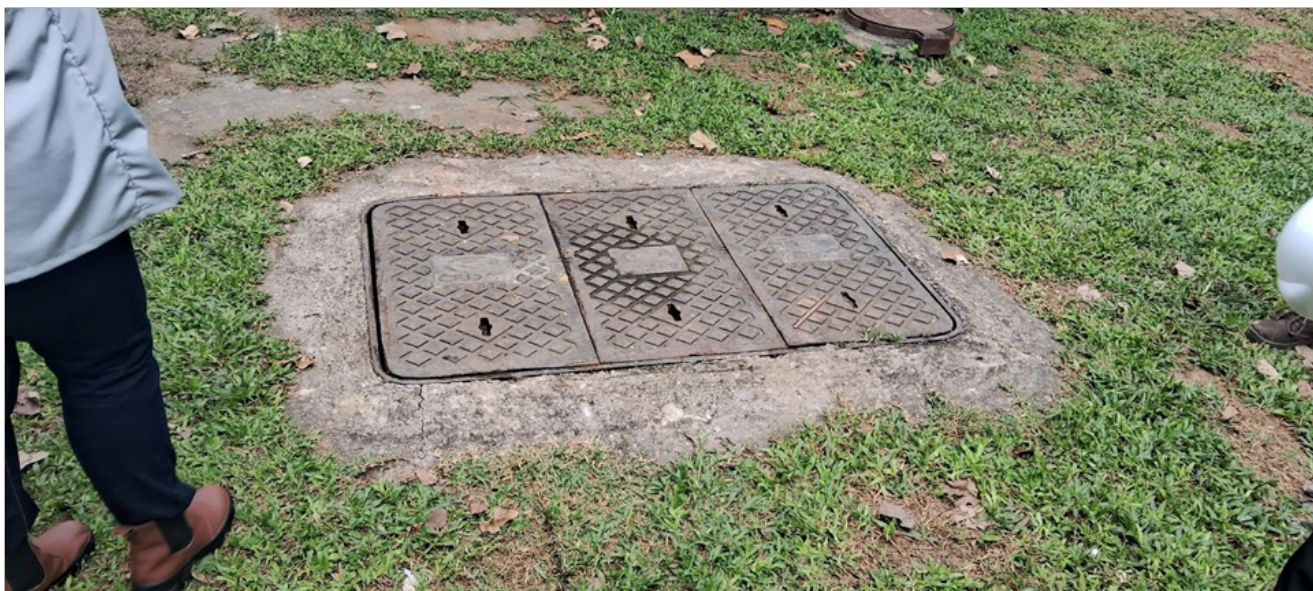
Foto 2 - Vista do tampão triplo metálico do gradeamento, que está em área externa à estação. Sem não conformidades.

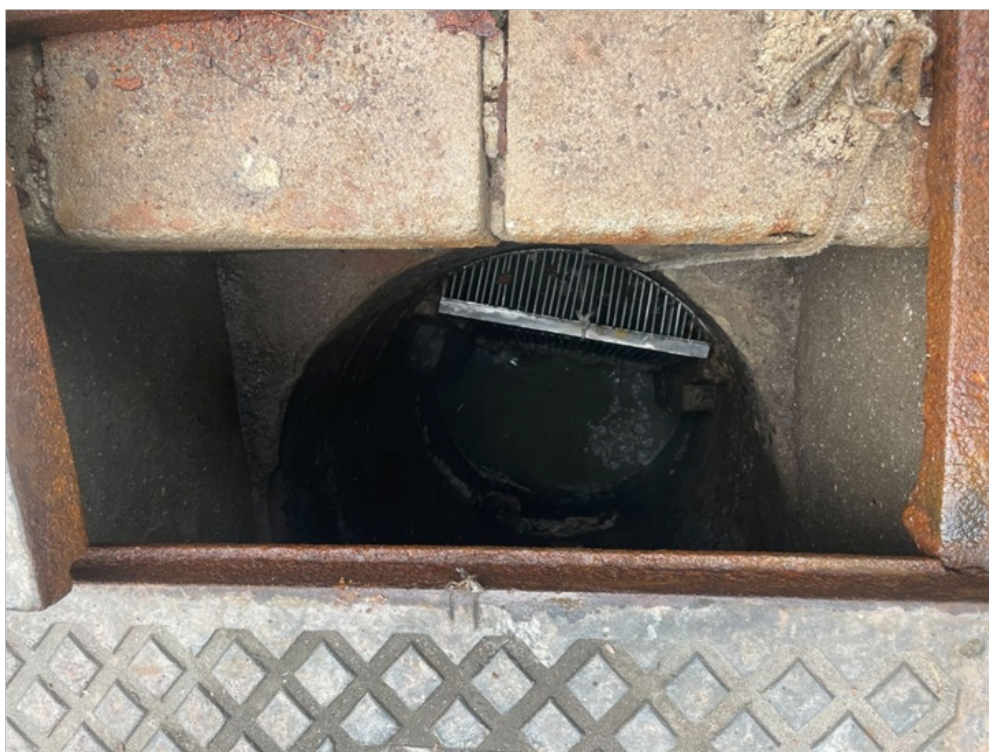
Foto 3 - Vista do interior do poço de gradeamento. Sem não conformidades.

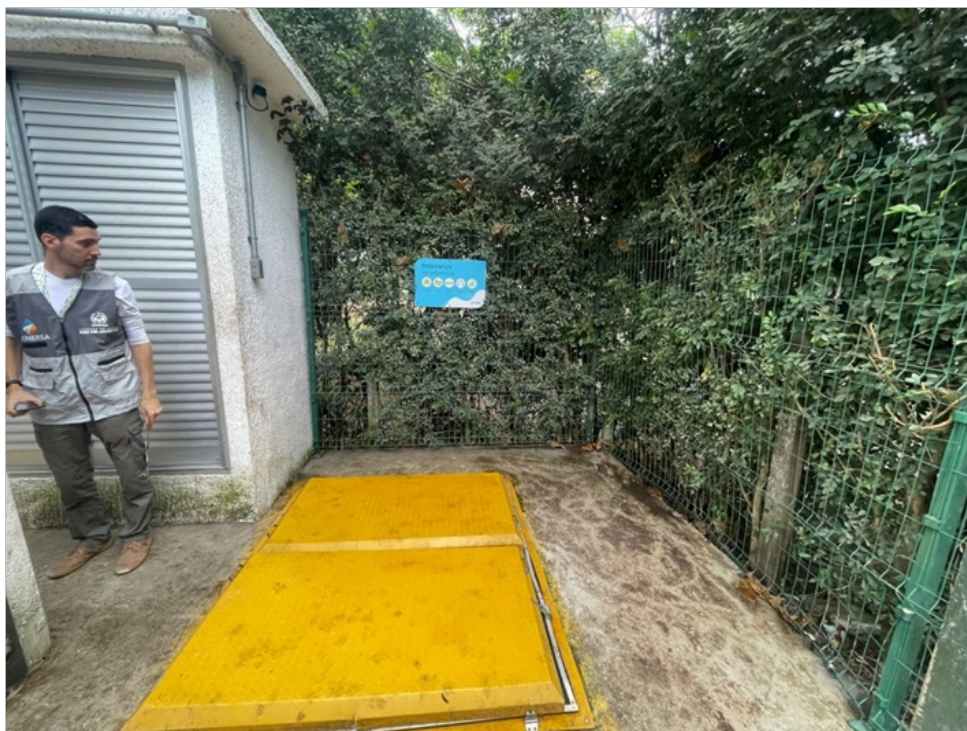
Foto 4 - Vista das tampas bipartidas do poço de sucção, que são articuladas e de plástico reforçado em fibra de vidro (PRFV). Sem não conformidades

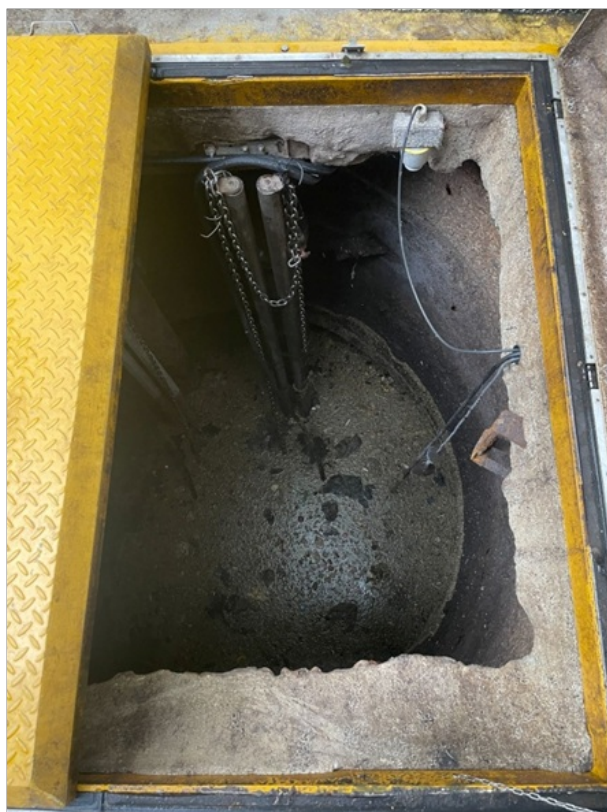
Foto 5 - Vista interna do poço de sucção, que estava com as bombas submersas no efluente. Sem não conformidades.

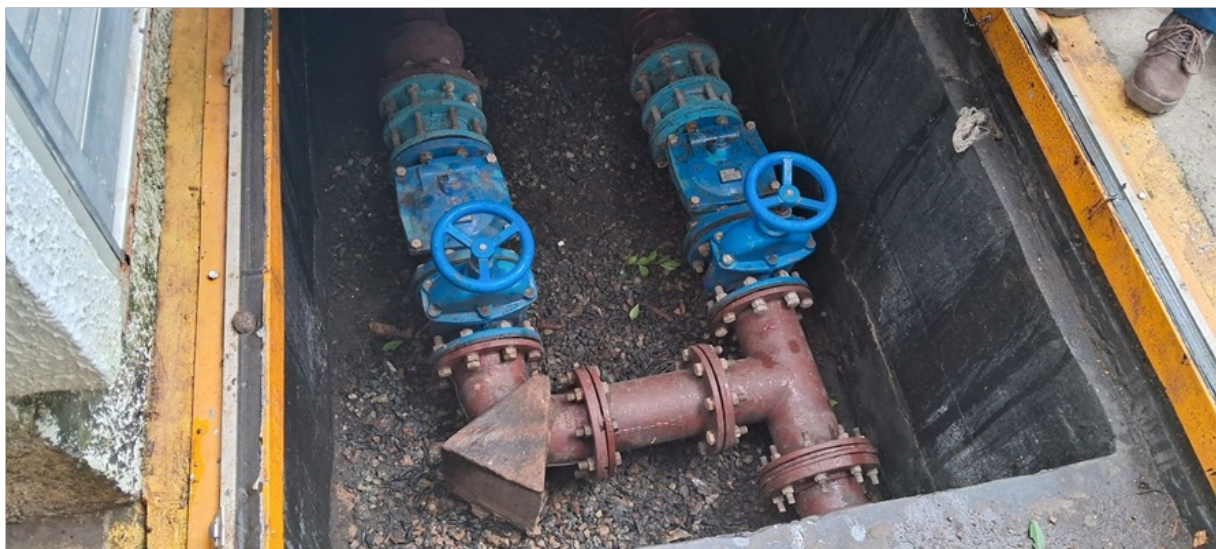
Foto 6 - Barrilete de recalque (DN 150) dotado de válvulas de bloqueio e retenção. Sem não conformidades..

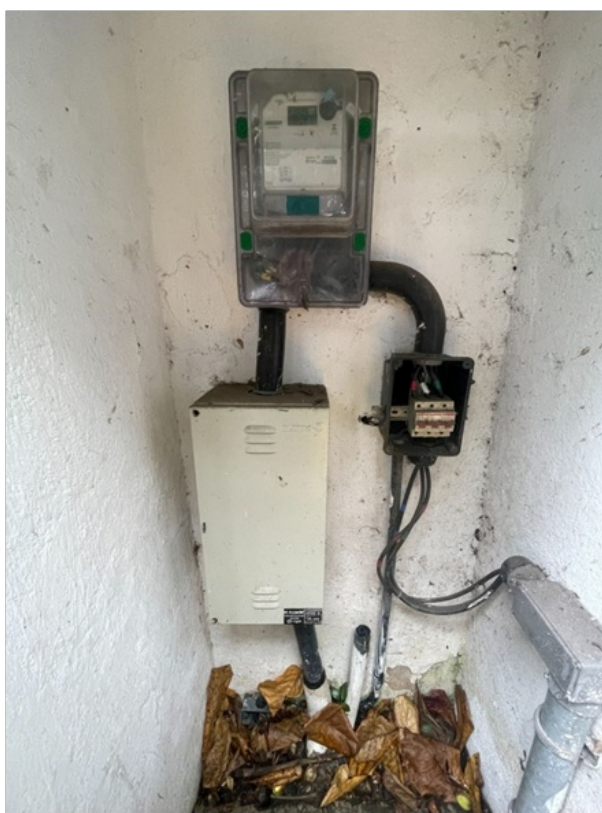
Foto 7 - Vista do interior do abrigo do medidor de energia. Verifica-se acúmulo de resíduos e ausência de tampa da caixa de disjuntores.

1. Acúmulo de resíduos no abrigo do medidor de energia; e
2. Ausência de tampa da caixa de disjuntores do medidor de energia.

A concessionária deverá sanar as não conformidades constatadas, enviar os registros de manutenções realizadas na estação elevatória (últimos 12 meses), e enviar as informações faltantes na Tabela 1.

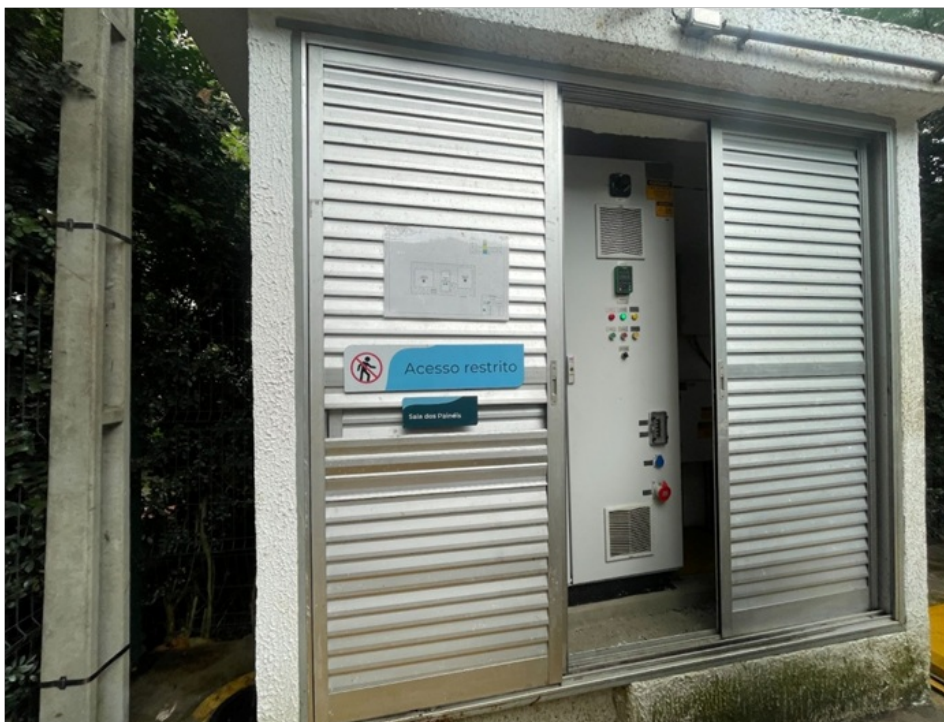
Foto 8 - Abrigo dos painéis elétricos. Sem não conformidades.

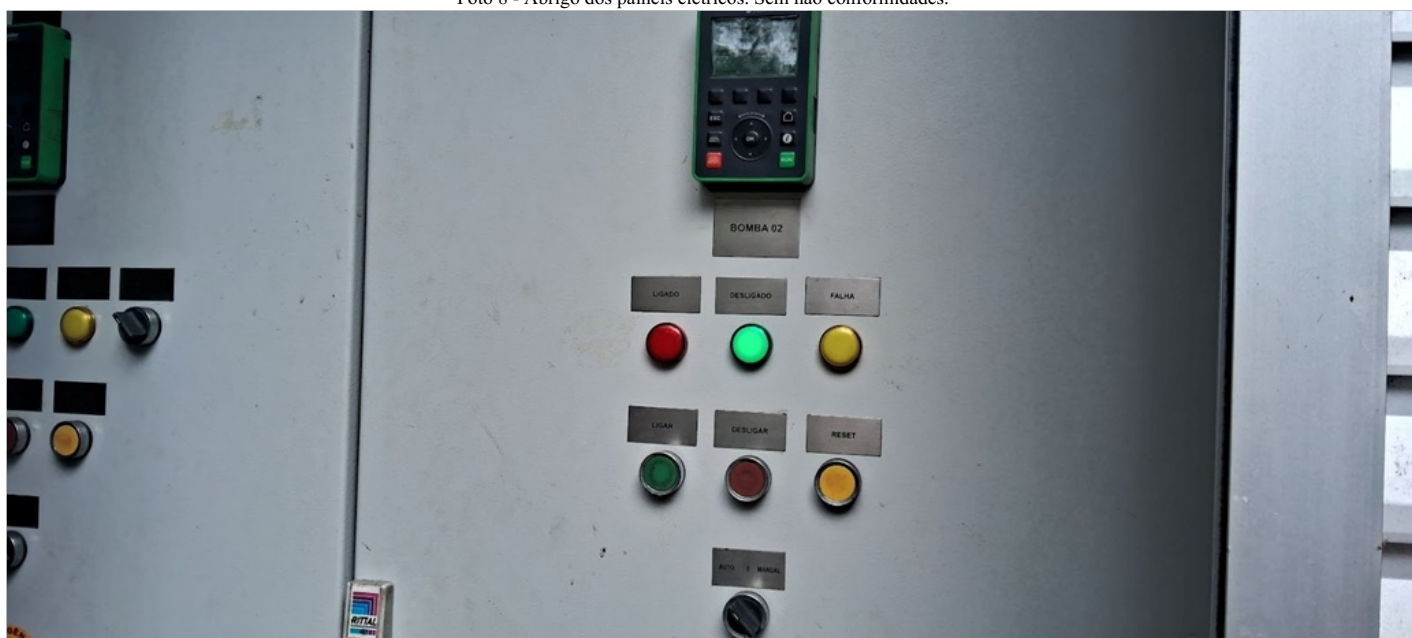
Foto 9 - Detalhe das botoeiras do painel elétrico da Bomba 02. Sem não conformidades.
