**RELATÓRIO DE FISCALIZAÇÃO AGENERSA/CASAN Nº 165/2024**

| <b>Processo:</b> | SEI-220007/004187/2023 | <b>Data:</b> | 02/05/2024 e<br>03/05/2024 |
| <b>Local Fiscalizado:</b> | Rio das Ostras | | |
| <b>Tipo da Ocorrência:</b> | Visita técnica de assunção da concessionária | | |

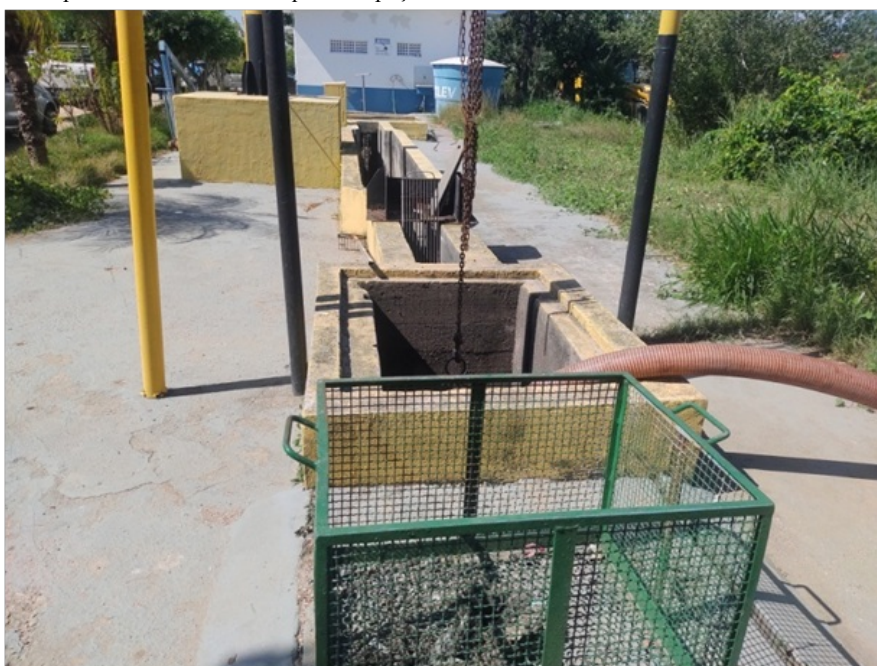
O esgoto bruto chega à ETE Zen por gravidade em uma caixa de passagem com cesto coletor de detritos, que se apresentava limpo, porém suas correntes estavam oxidadas (Foto 1) e, em seguida, escoam para o tratamento preliminar, que é composto por 1 gradeamento grosso de limpeza manual, que tem como acessório uma calha que estava extremamente deteriorada (Foto 2) e 2 canais de desarenação de limpeza manual. O esgoto pré-tratado, então, tem sua vazão medida através de uma calha Parshall (Foto 3) e é recalcado ao RAFA por duas bombas submersíveis de operação automática em função do nível do poço de sucção (Elevatória projetada para 3 bombas, porém apenas 2 instaladas e operando) (Foto 4). O barrilete de recalque apresenta elevada oxidação e apenas uma das válvulas apresenta volante, além disso uma das tubulações não tem luva, confirmando que não há bomba instalada (Foto 5). Existem fios dispostos de maneira inadequada no poço do barrilete.

Foto 1 – Cesto coletor de detritos e caixa de chegada

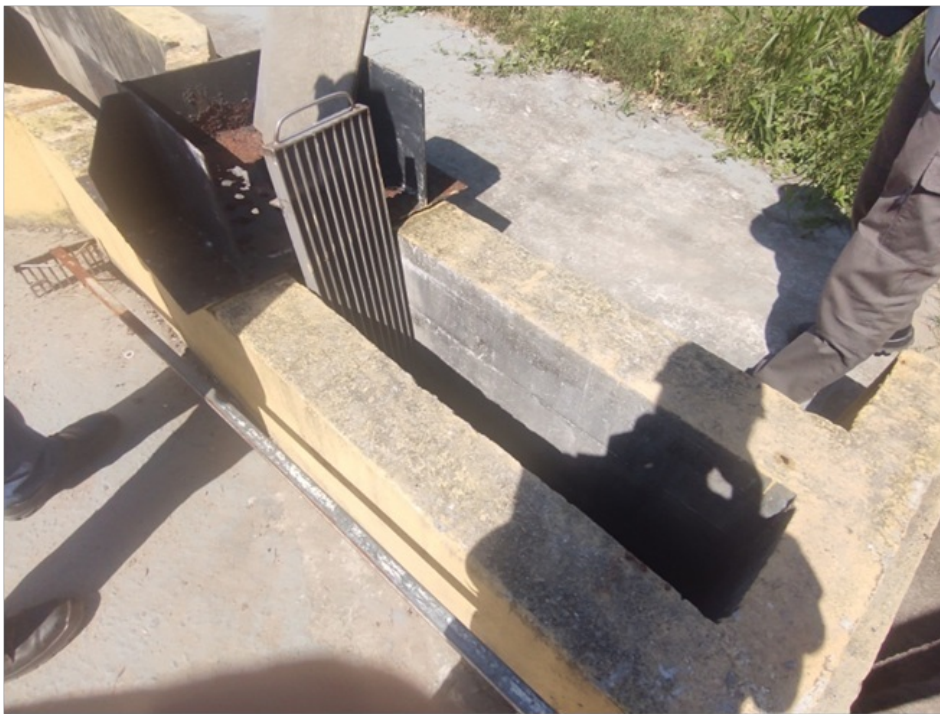
Foto 2 – Gradeamento grosso

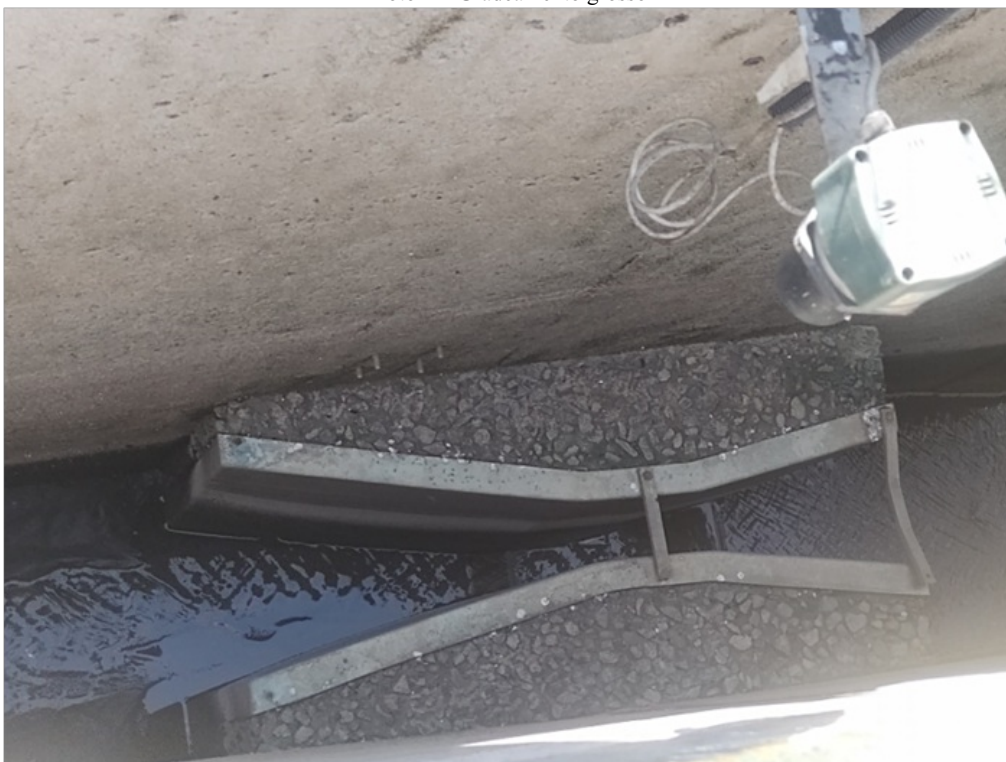
Foto 3 – Calha Parshal

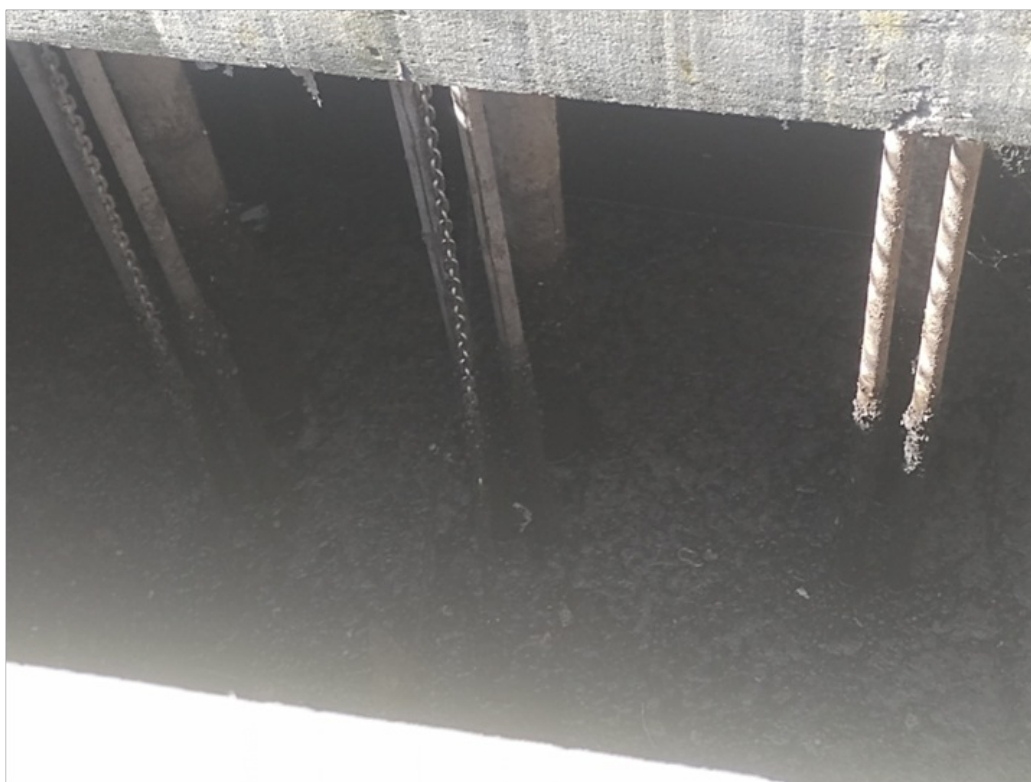
Foto 4 – Elevatória de esgoto bruto

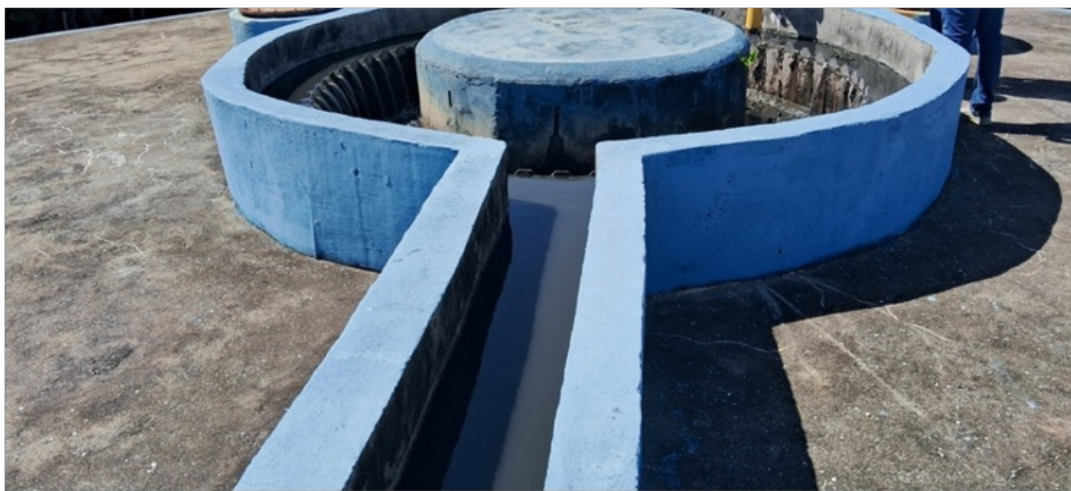
O tratamento secundário é realizado por um Reator Anaeróbio de Fluxo Ascendente – RAFA (UASB) de 6,00 m de altura por 12,72 m de diâmetro, a entrada do fluxo do efluente se dá pela parte superior do reator, onde é direcionado e distribuído ao fundo (Foto 6). As paredes do reator apresentavam boas condições, porém a laje apresentava fissuras, tubulação de biogás íntegra (Foto 7) e as tampas dos poços de inspeção do separador extrema oxidação (Foto 8). O fluxo do efluente é ascendente até a zona de decantação, onde o efluente é coletado e encaminhado ao processo posterior (flotação). O verterdor do reator apresentava vegetação e crosta de sujidade, indicativo de falta de manutenção (Foto 9). O queimador de gases para onde é direcionado o biogás encontrava-se inoperante e com componentes oxidados (Fotos 10 e 11)

Foto 6 - Chegada de efluente ao reator

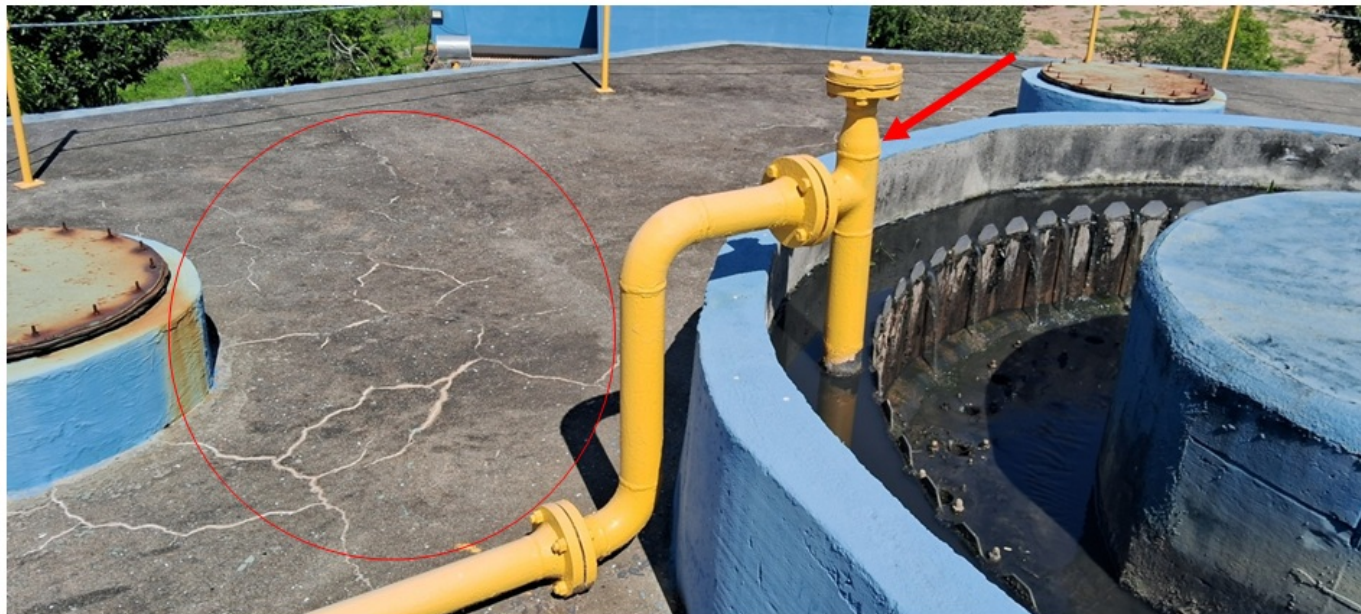
Foto 7 – Laje reator com tubulação de biogás em evidência

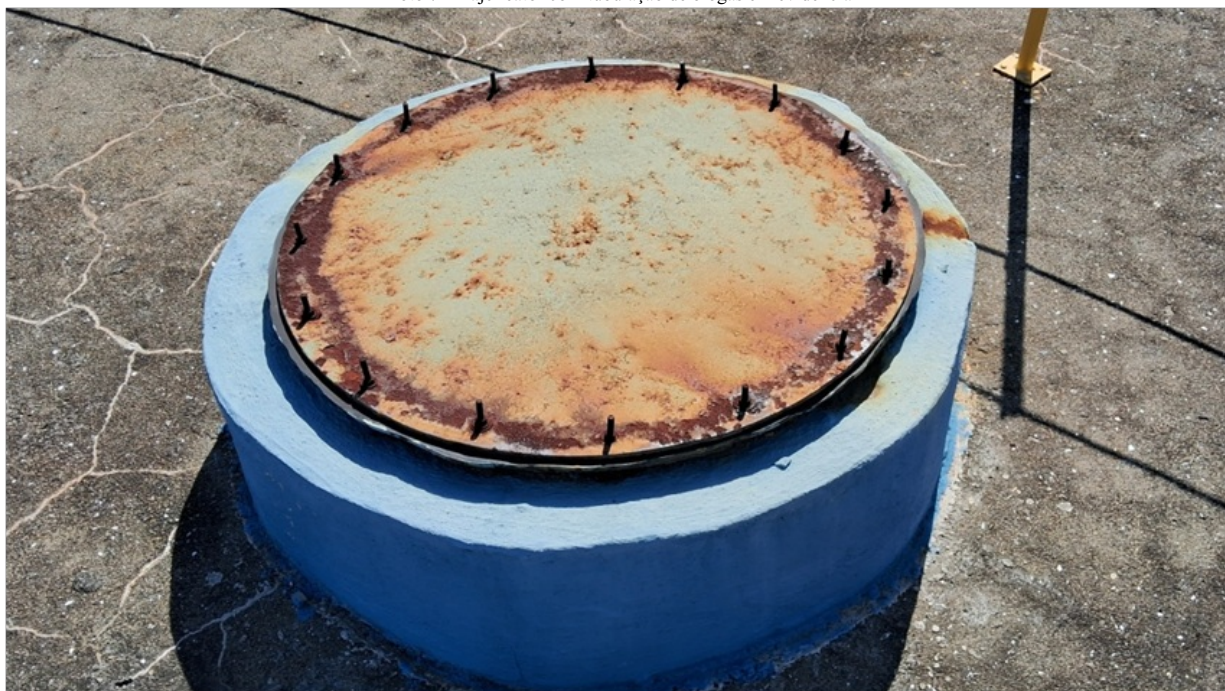
Foto 8 – Poço de inspeção separador trifásico

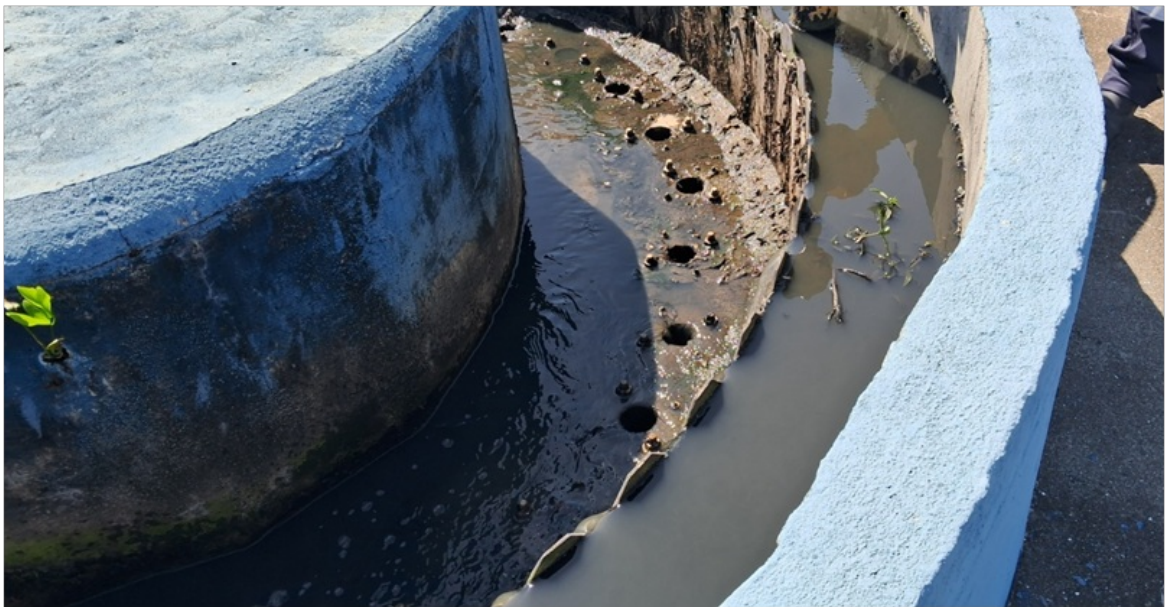
Foto 9 – Vertedor em evidência tubos de distribuição ascendente

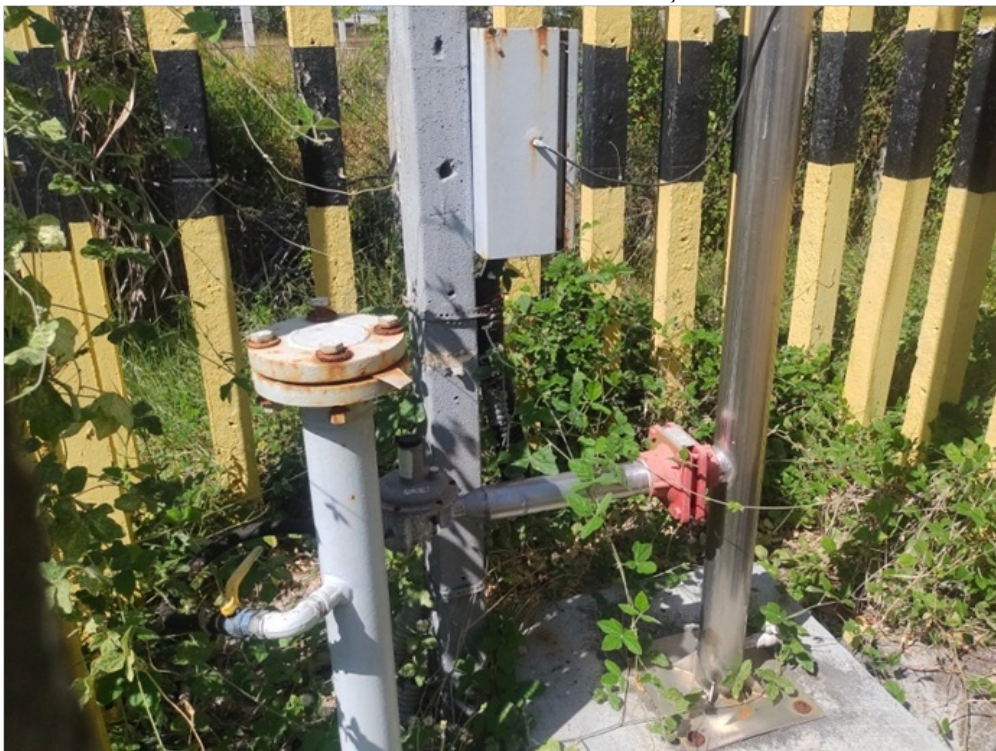
Foto 10 – Queimador de gases

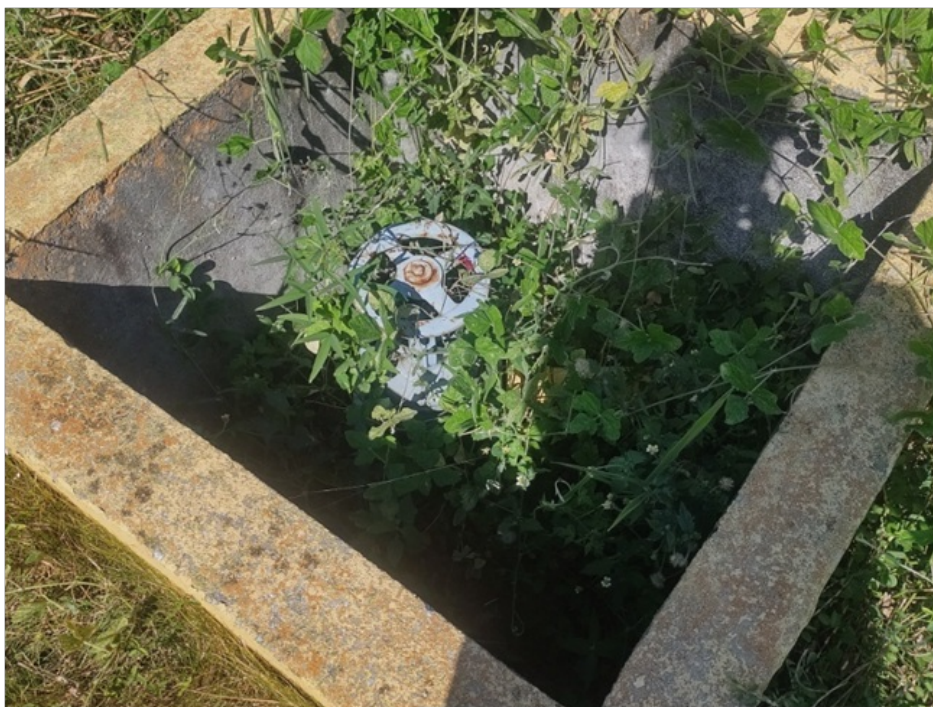
Foto 11 – Válvula do queimador

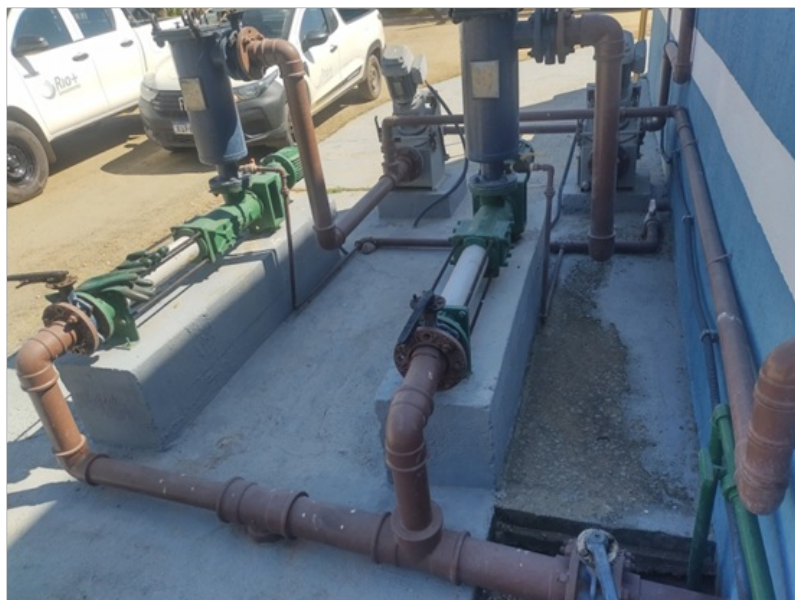
Foto 13 – Tubulações e bombas de recirculação de efluentes

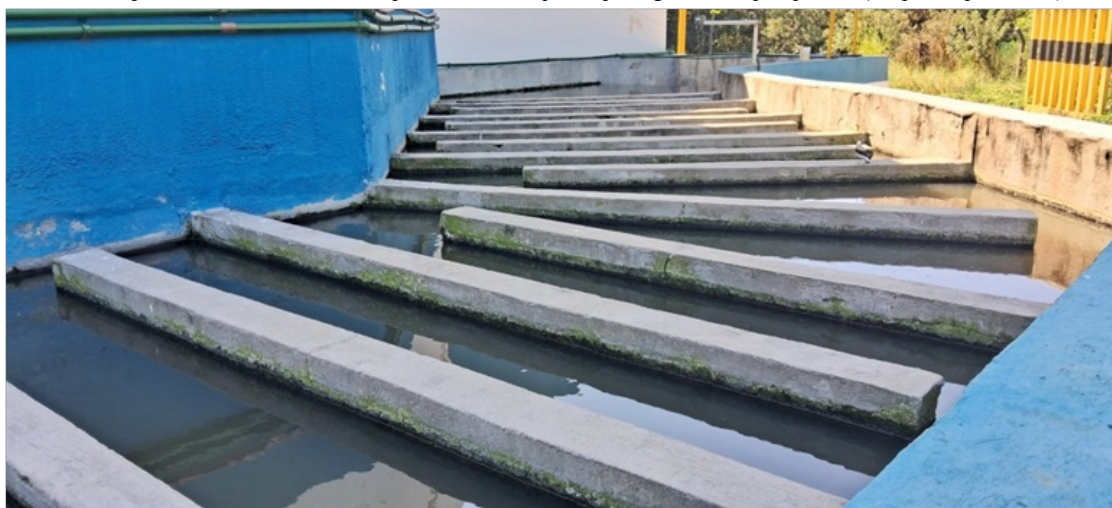
A ETE Zen possui uma câmara de contato com chicanas para proporcionar o tempo de contato necessário entre o agente desinfetante (hipoclorito de sódio) e o efluente, porém foi relatado pela equipe operacional do SAAE que o órgão ambiental INEA solicitou o encerramento da dosagem. Dessa maneira, a câmara de contato permanece sendo utilizada apenas como tanque de passagem, sem qualquer função para o processo.(Foto 15)

Foto 15 - Câmara de contato com chicanas

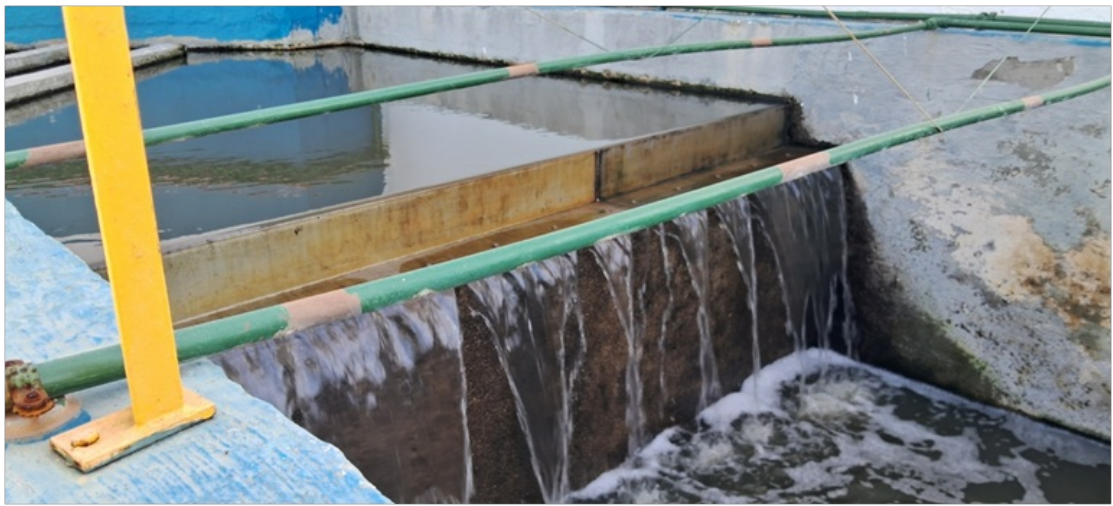
Foto 16 – Efluente tratado em observação espuma

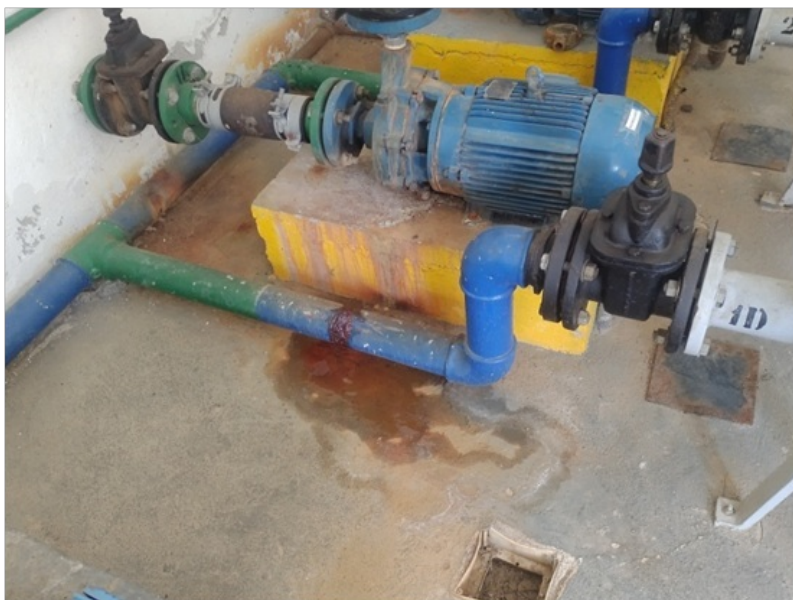
Foto 25 – Tubulação com vazamento

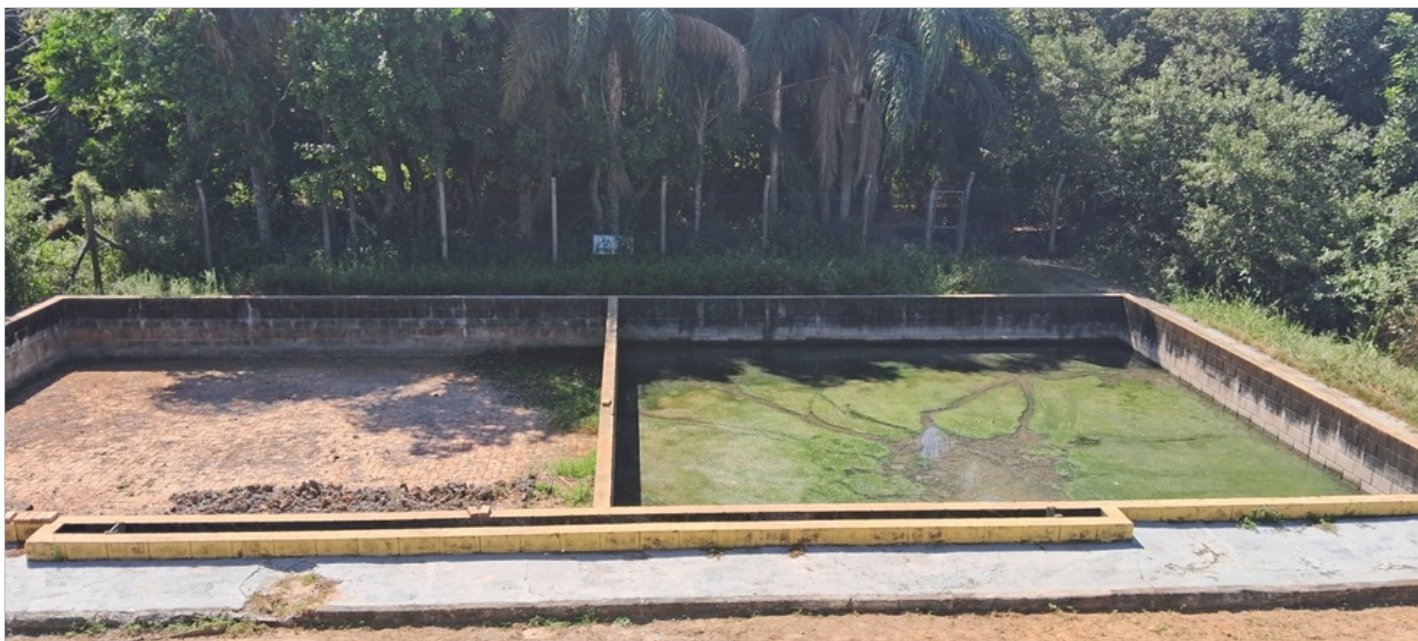
O tratamento de lodo da ETE é realizado por dois leitos de secagem de seção quadrada. A camada filtrante dos leitos é composta por brita e areia, e o clarificado é coletado por tubulações perfuradas e recalado para o início do tratamento. A inspeção visual indicou um bom funcionamento do sistema, sendo possível visualizar um dos leitos de secagem sem lodo e em aparente processo de limpeza e o outro cheio (Foto 26).

Foto 26 – Caixas de secagem do lodo

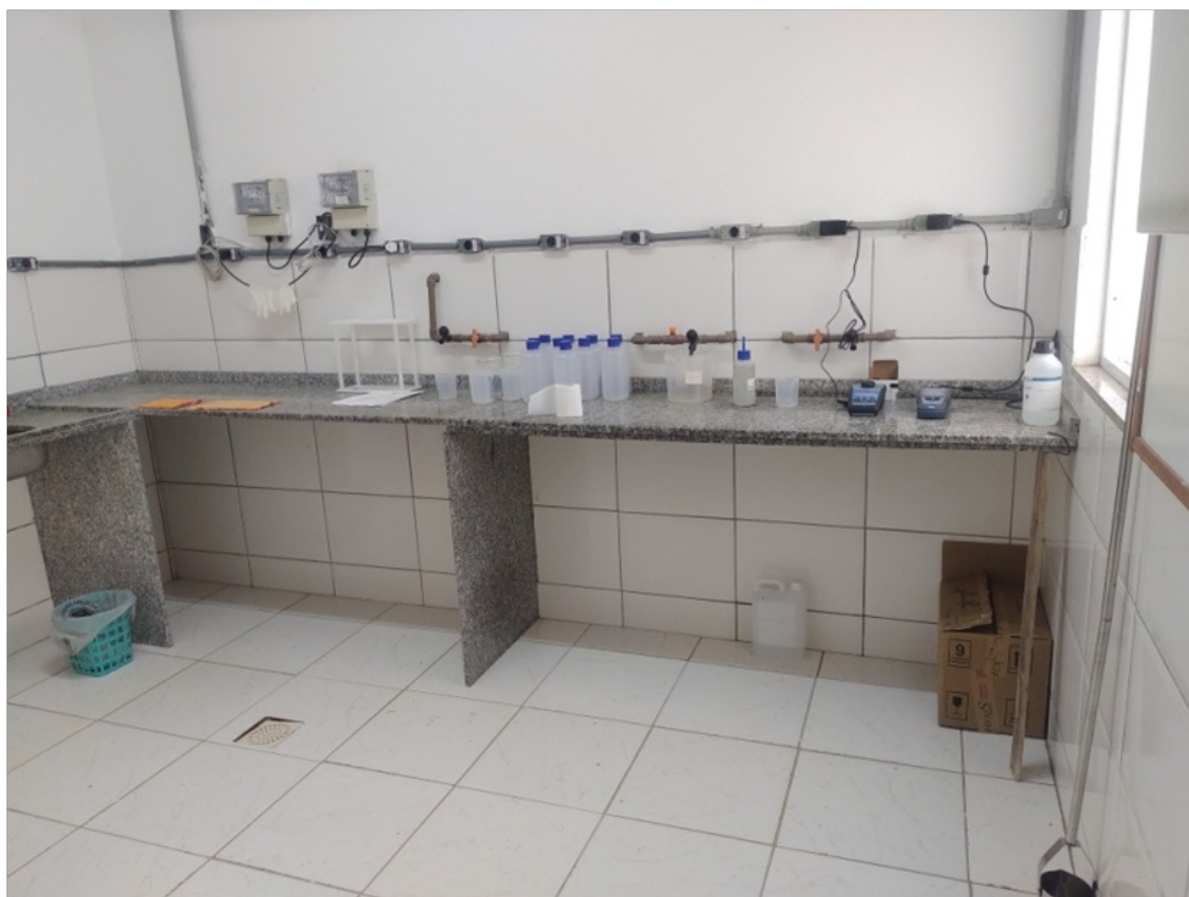
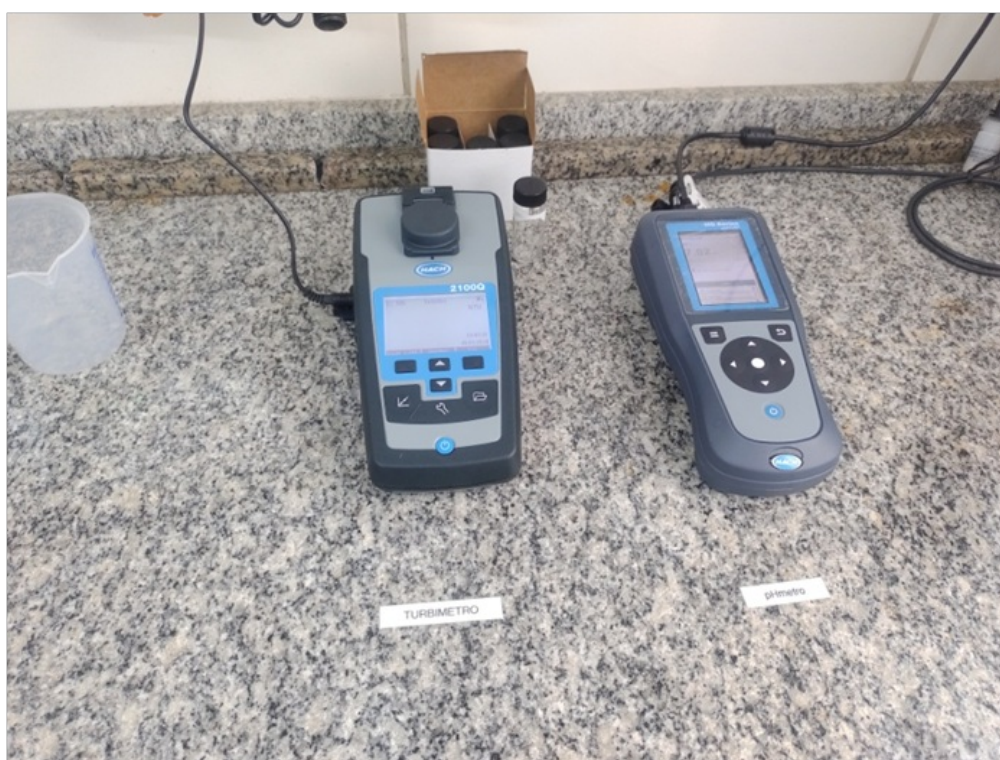
A ETE Zen possui um laboratório com produtos químicos e equipamentos básicos (turbímetro e pHmetro) para teste dos efluentes (Foto 27 e 28). Laboratório em bom estado de conservação.

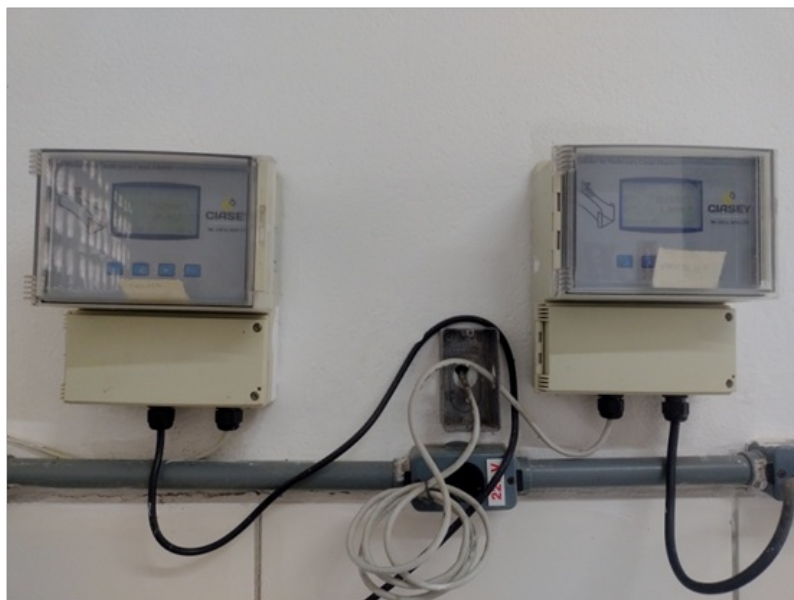
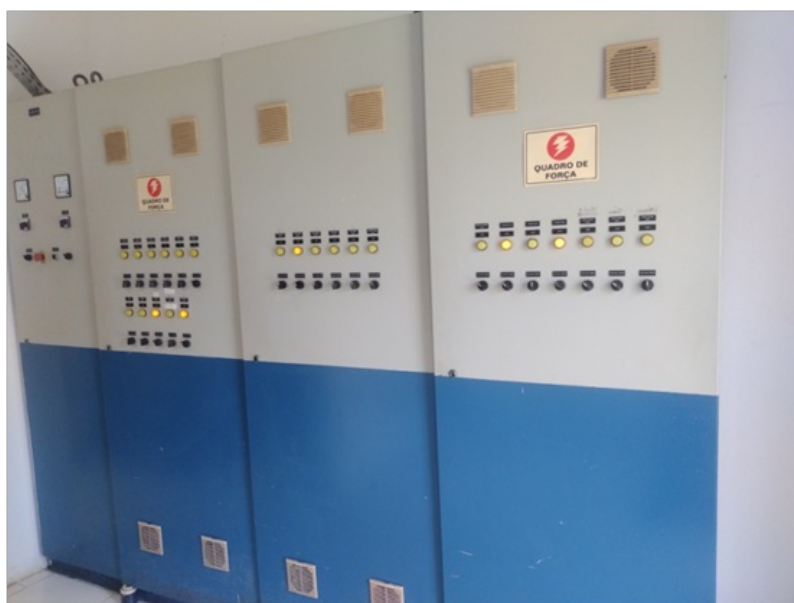
O painel dos medidores de vazão da calha Parshall e da saída do efluente (Foto 29 e 30) se encontram na casa de administração, assim como os painéis de automação e elétrica e área de convivência para operadores. Itens apresentavam bom estado de conservação.

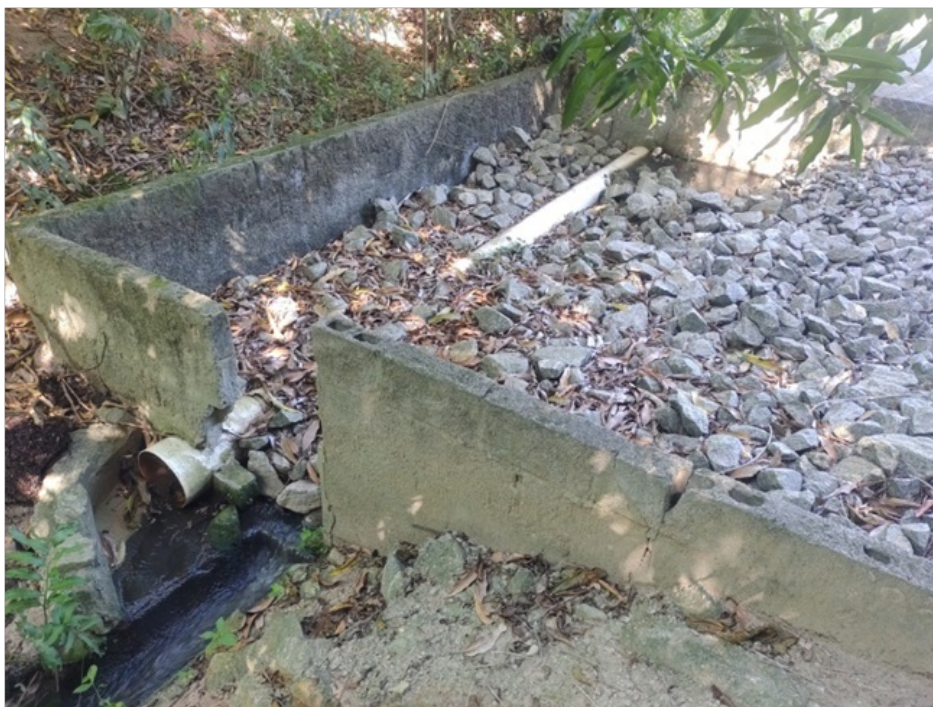
Após a câmara de contato, o efluente atravessa um leito de pedra (Tubulação estava quebrada, porém o fluxo do efluente seguia corretamente a canaleta) (Foto 31) e é canalizado até o rio Imboassica, onde é lançado (Foto 32).

Foto 31 – Saída do efluente tratado ao corpo hídrico
