| <b>1 – RF CASAN Nº:</b><br>166/2023 | <b>2 – Data da Fiscalização:</b><br>17/05/2023 | <b>3 – Concessionária Fiscalizada:</b><br>Iguá Rio de Janeiro |
| <b>4 – Endereço da Fiscalização:</b><br>Rua Prof. Hermes de Lima, s/nº | <b>5 – Bairro(s):</b><br>Recreio dos Bandeirantes | <b>6 – Município:</b><br>Rio de Janeiro/RJ |

### **15. DESCRIÇÃO DA EEEB**

A Elevatória de Esgoto Hermes de Lima faz parte do sistema de esgotamento sanitário do Recreio dos Bandeirantes, Rio de Janeiro/RJ.

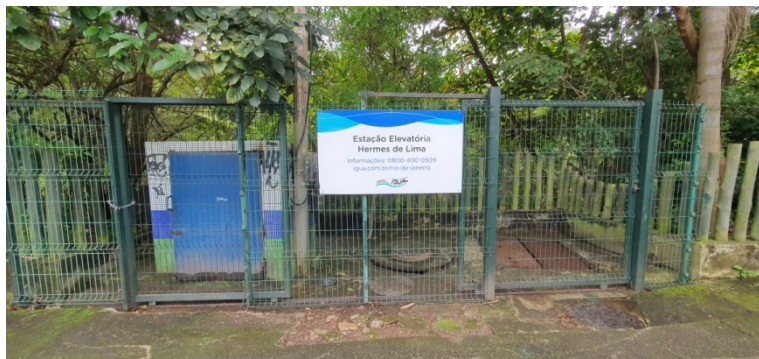
Placa de Identificação da elevatória

Não Observada

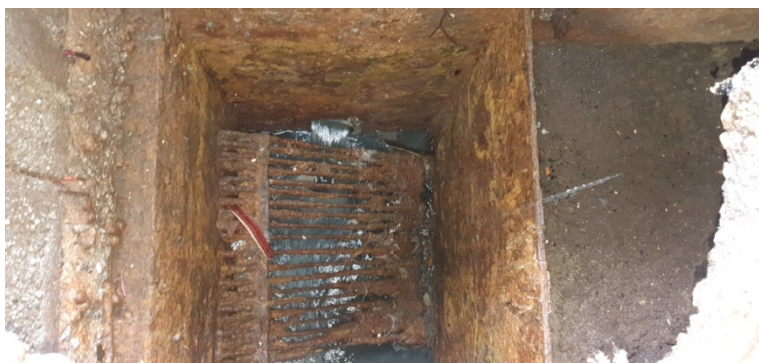
Caixa receptora

O gradeamento da elevatória esta colocado de forma inadequada.

Paredes deterioradas e gradeamento instalado de forma inadequada.

- Providenciar substituição do gradeamento;
- Providenciar manutenção geral da caixa receptora.

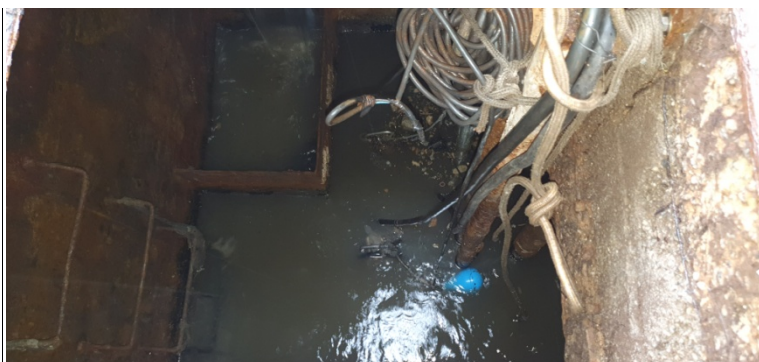
Poço de sucção

Local deteriorado, diversos pontos de corrosão

- Providenciar manutenção geral.

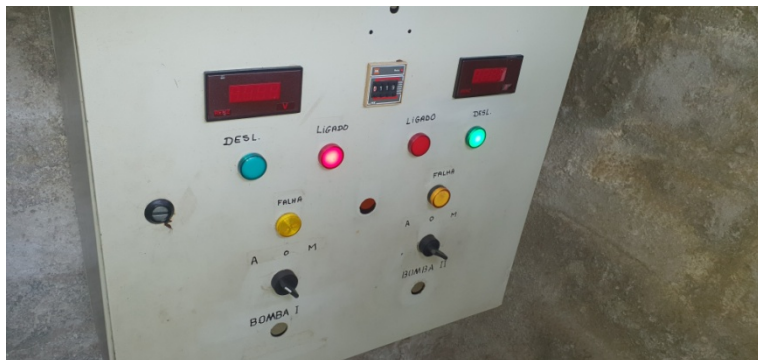
Painel elétrico - Gradeamento

Não observada

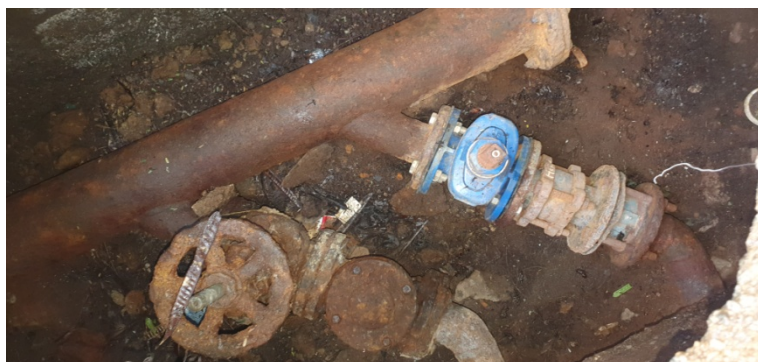
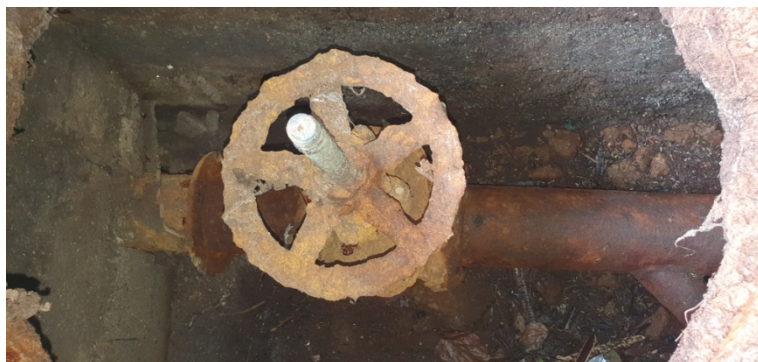
Recalque

Estrutura completamente deterioradas

- Providenciar manutenção e/ou substituição do registro e válvula de retenção;
- Providenciar manutenção na tubulação.

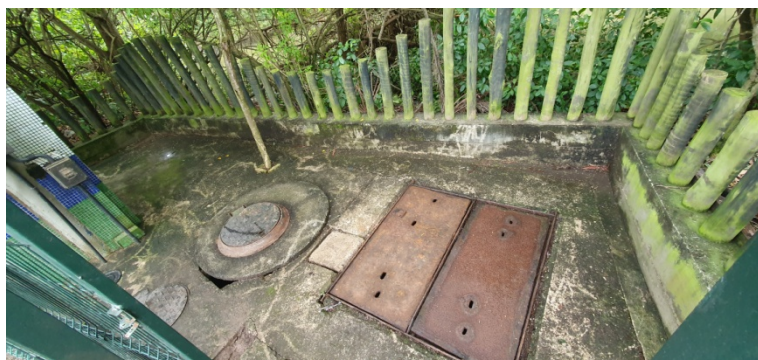
Vista externa

Tampa de concreto instalada incorretamente.

- Providenciar reparo
