RELATÓRIO DE FISCALIZAÇÃO  
CÂMARA TÉCNICA DE SANEAMENTO

| <b>1 - RF CASAN Nº:</b><br>170/2023 | <b>2 - Data da Fiscalização:</b><br>07/06/2023 | <b>3 - Concessionária Fiscalizada:</b><br>Iguá Rio de Janeiro |
| <b>7 - Objetivo da Fiscalização:</b><br>Descrever e detalhar as condições operacionais da Estação Elevatória de Esgoto Bruto (EEEB) Olof Palm, a cargo da Concessionária Iguá Rio de Janeiro.<br>A ação de fiscalização direta foi realizada por fiscais credenciados, visando determinar o grau de conformidade do sistema auditado. | | |

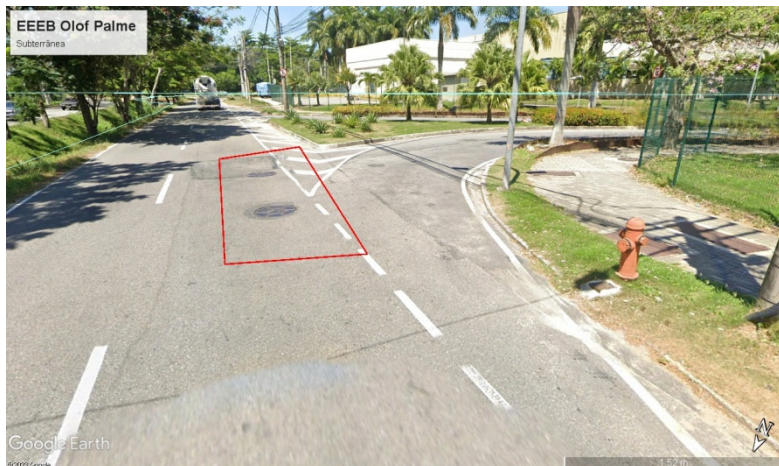
### **FOTO 1**

Ausência de placa de identificação.

Vista externa – PV's da elevatória.

- Providenciar placa de identificação no poste do painel do CMB.

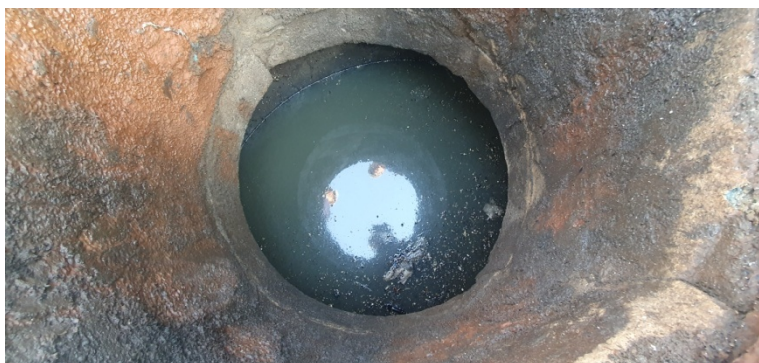
### **FOTO 2**

Rede afogada

Caixa receptora

- Efetuar a limpeza da rede coletora afluenta e pôr em plena carga as bombas que estavam em manutenção no dia da vistoria

- a) Efetuar a limpeza da rede coletora afluyente e pôr em plena carga as bombas que estavam em manutenção no dia da vistoria;
- b) Limpeza da caixa e recuperação da caixa de registros;
- c) Troca ou recuperação das peças deterioradas dentro da caixa de registros;
- d) Promover a instalação e o funcionamento pleno das duas bombas da elevatória.

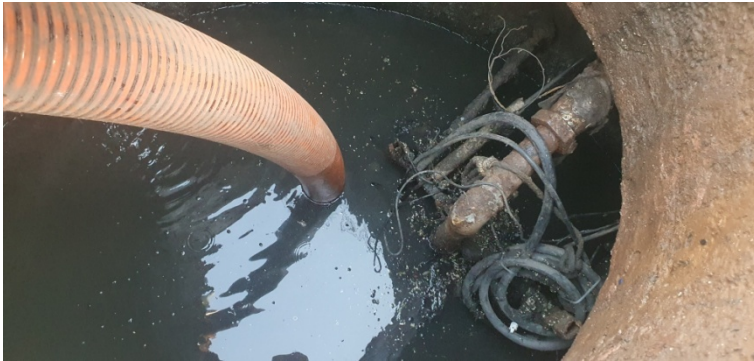
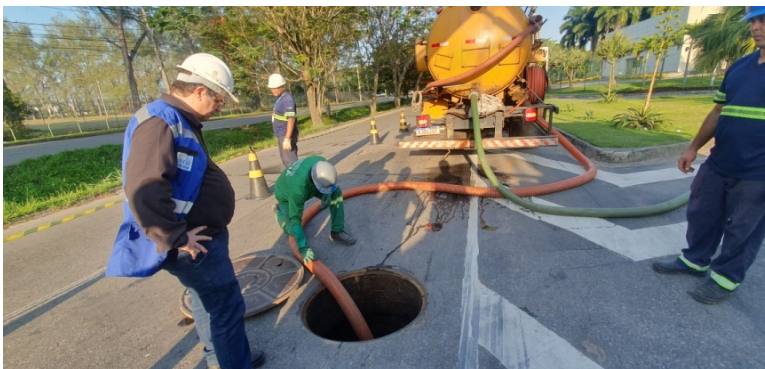
**FOTO 3**

Trabalhando afogado, pois a elevatória estava em manutenção

Poço de sucção – Equipe da Concessionária realizando a limpeza do poço

Exatamente no dia da vistoria, estava em execução um processo de manutenção da elevatória, sendo que provisoriamente o bombeamento do esgoto da mesma estava sendo direcionado para uma rede coletora da bacia de esgotamento da Ilha Pura, conforme a foto 3 (EEEB Vila dos Atletas).

- Efetuar a limpeza da rede coletora afluyente e pôr em plena carga as bombas que estavam em manutenção no dia da vistoria

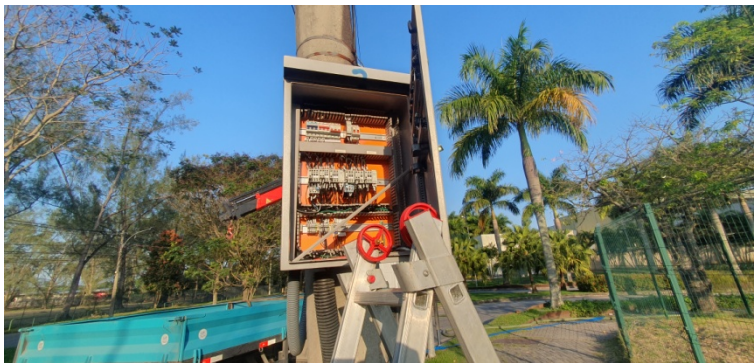
**FOTO 4**

Não observada

Painel elétrico - CMB

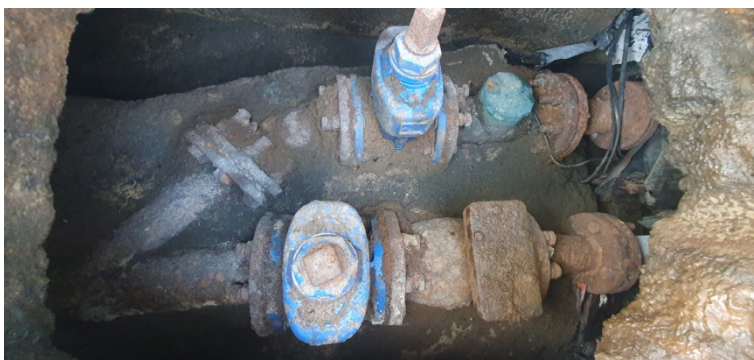
**FOTO 5**

Tubulações deterioradas

Recalque

- Limpeza da caixa e recuperação da caixa de registros
- Troca ou recuperação das peças deterioradas dentro da caixa de registros

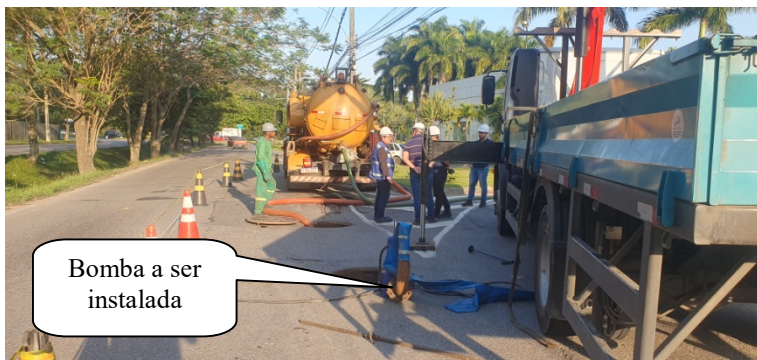
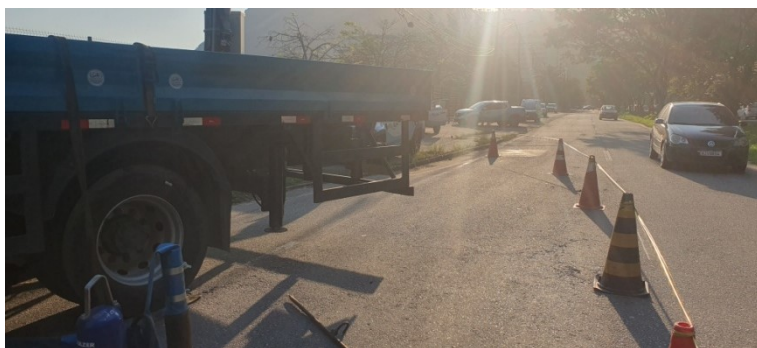
**FOTO 6**

Não observada

Vista externa

- Promover a instalação e o funcionamento pleno das bombas da elevatória
