RELATÓRIO DE FISCALIZAÇÃO  
CÂMARA TÉCNICA DE SANEAMENTO

| <b>1 – RF CASAN Nº:</b><br>171/2023 | <b>2 – Data da Fiscalização:</b><br>07/06/2023 | <b>3 – Concessionária Fiscalizada:</b><br>Iguá Rio de Janeiro |
| <b>7 – Objetivo da Fiscalização:</b><br>Descrever e detalhar as condições operacionais da Estação Elevatória de Esgoto Bruto (EEEB) Jardim Oceânico, a cargo da Concessionária Iguá Rio de Janeiro.<br>A ação de fiscalização direta foi realizada por fiscais credenciados, visando determinar o grau de conformidade do sistema auditado. | | |

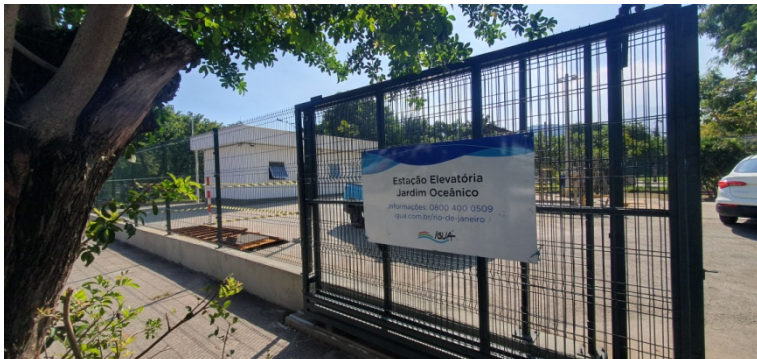
Placa de Identificação da elevatória

Não observada

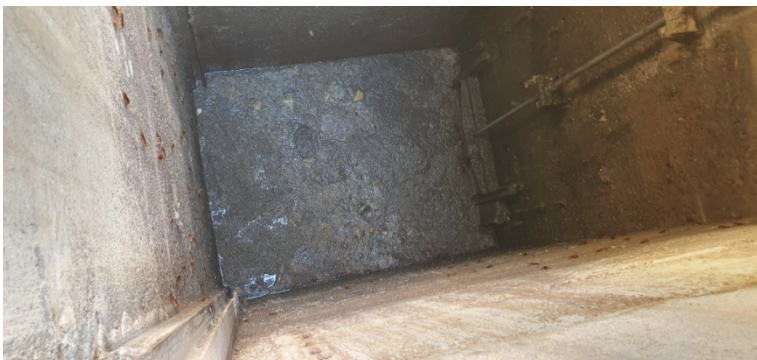
Caixa receptora

Não observada

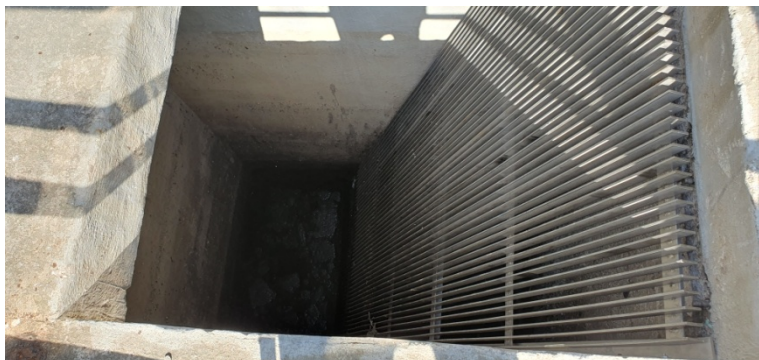
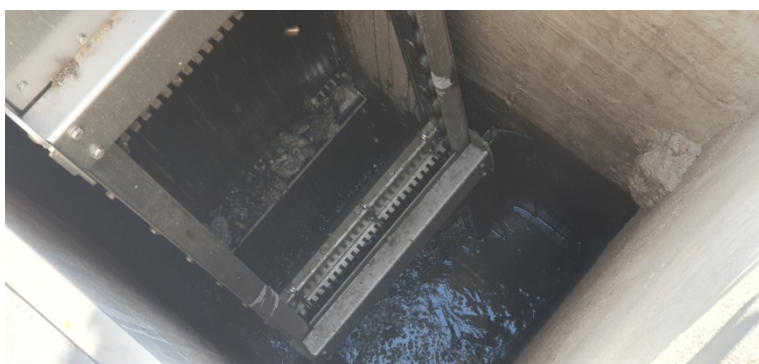
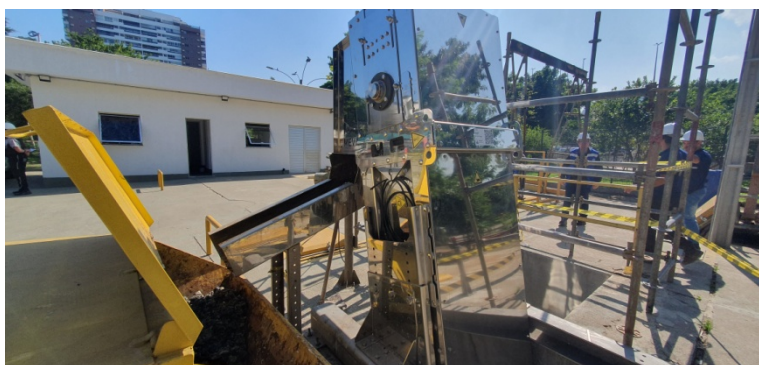
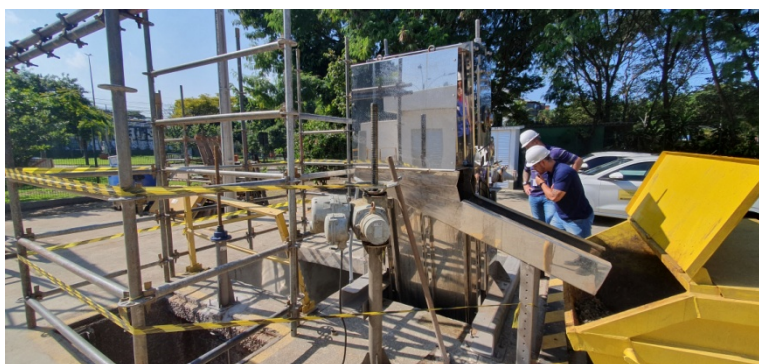
Gradeamento

Não observada

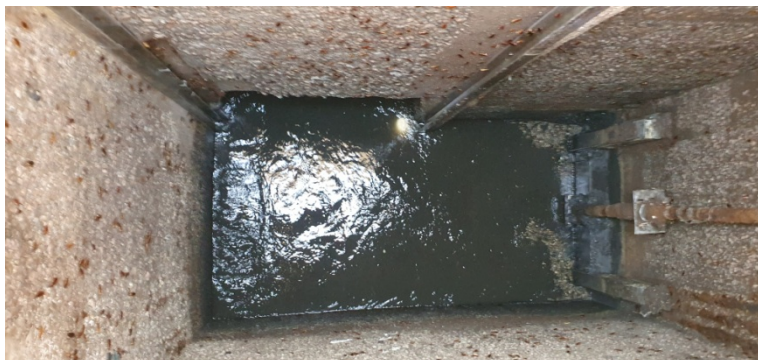
Poço após o gradeamento

Não observada

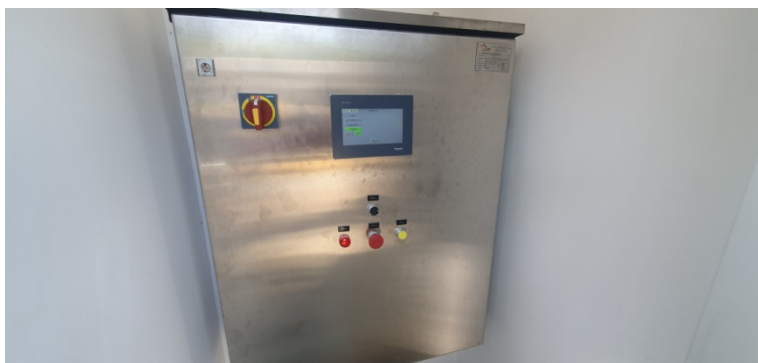
Painél elétrico - Gradeamento

Não observada

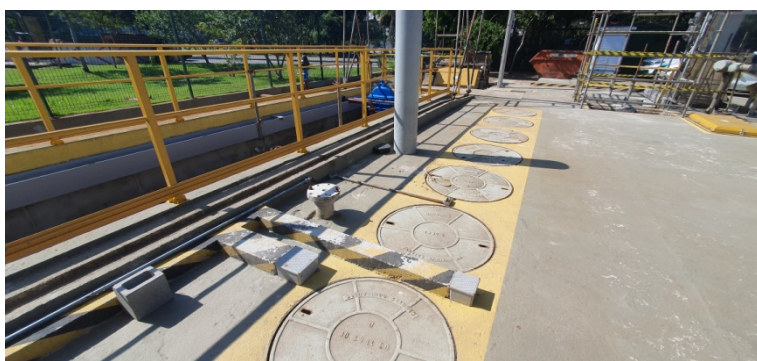
PV's do poço de sucção

Não observada

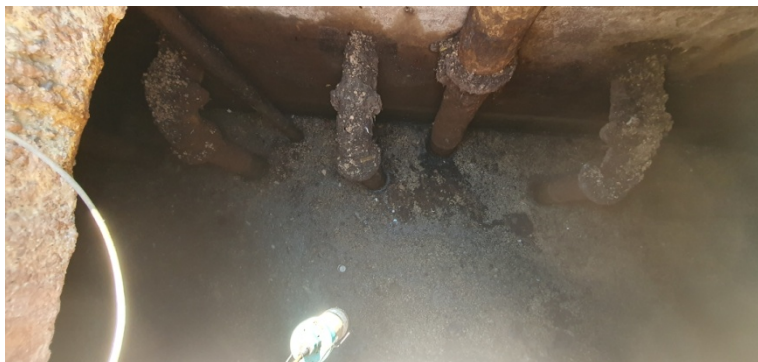
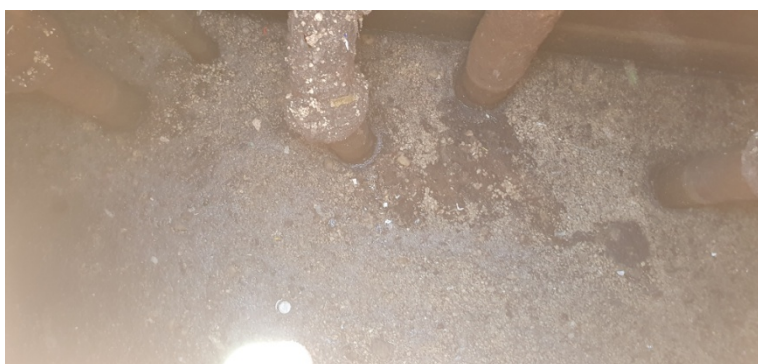
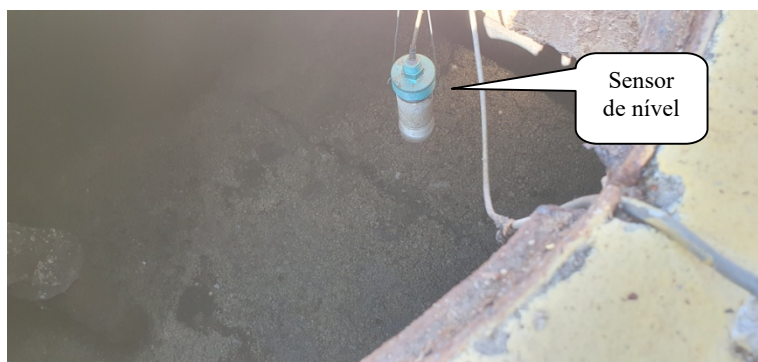
Poço de sucção

Incrustações e gorduras, principalmente, e tubos em processo de corrosão

- Limpeza do poço com a remoção da gordura flutuante ou no fundo do poço
- Vistoriar as caixas de gordura de todas as edificações da bacia afluente e promover a proteção do sistema coletor e elevatório
- Estudar a possibilidade de construir um tanque receptor de gordura antes da chegada na elevatória
- Recuperação das tubulações e conexões dentro do poço que se encontram corroídas

- a) Limpeza do poço com a remoção da gordura flutuante ou no fundo do poço;
- b) Vistoriar as caixas de gordura de todas as edificações da bacia afluenta e promover a proteção do sistema coletor e do sistema elevatório, notificando os responsáveis pelas edificações para a construção de caixas de gordura e a efetuarem sua limpeza periódica, sendo que esta poderia ser realizada pela própria concessionária (que cobraria pelo serviço);
- c) Estudar a possibilidade de construir um tanque receptor de gordura antes da chegada na elevatória;
- d) Recuperação das tubulações e conexões dentro do poço que se encontram corroídas;
- e) Providenciar quadro para afixar as informações pertinentes à elevatória;
- f) Tratar as infiltrações no poço das bombas;
- g) Remover corrosão e tratar as superfícies das peças, válvulas e bombas do poço das bombas.

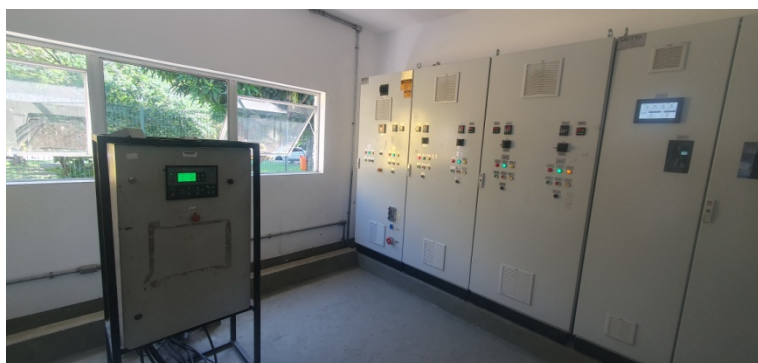
Painéis elétricos dos CMB

Não observada

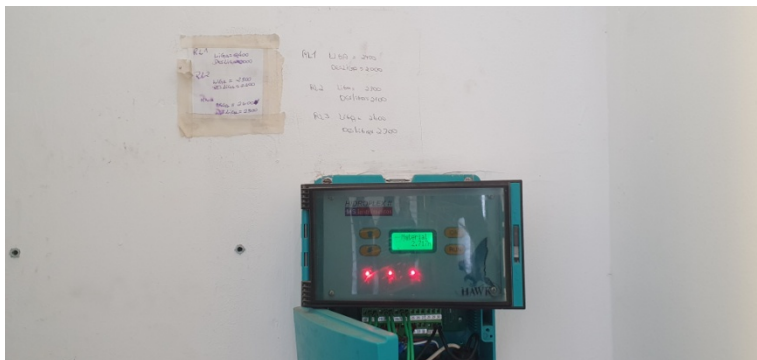
Visor do sensor de nível

Informações escritas de caneta na parede.

- Providenciar quadro para afixar as informações pertinentes à elevatória

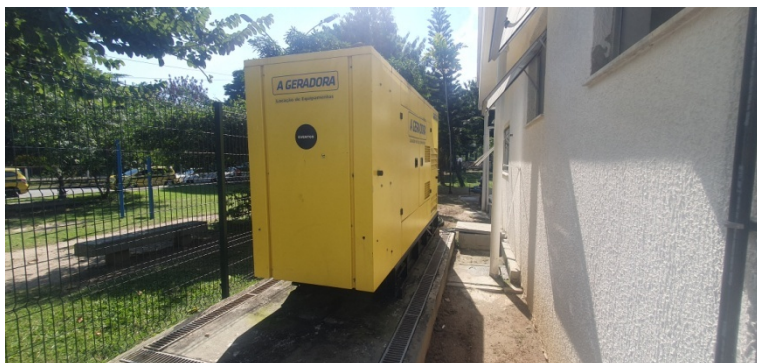
Gerador de Energia

Não observada

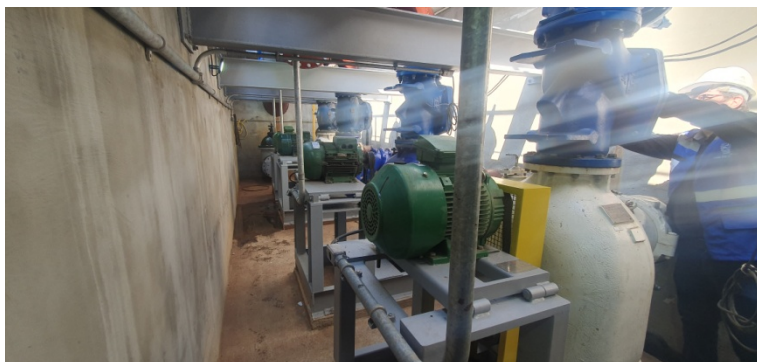
Casa de máquinas - CMB

Algumas infiltrações no poço e peças ainda necessitando de pintura

- Tratar as infiltrações no poço das bombas
- Remover corrosão e tratar as superfícies das peças, válvulas e bombas do poço das bombas

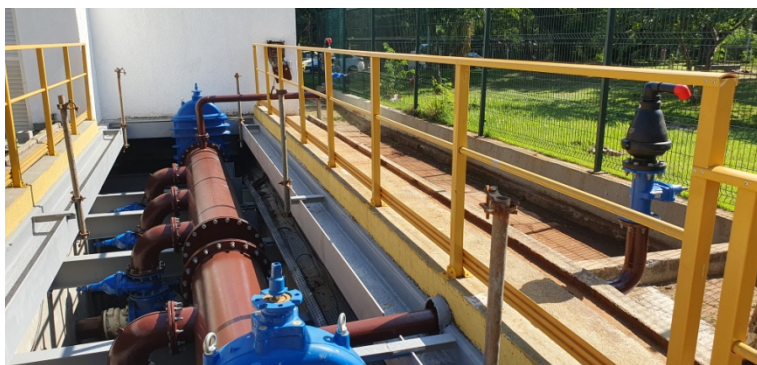
Vista externa – tubulações de recalque

Não observada
