### **RELATÓRIO DE FISCALIZAÇÃO AGENERSA/CASAN Nº 175/2024**

| <b>Processo:</b> | SEI- 480002/001548/2024 | <b>Data</b> | 18/06/2024 |
| <b>Local Fiscalizado</b> | Rua Irajuba – Campo Grande/RJ | | |
| <b>Objetivo da Fiscalização</b> | Vistoria da operação de Estação Elevatória de Água Tratada | | |

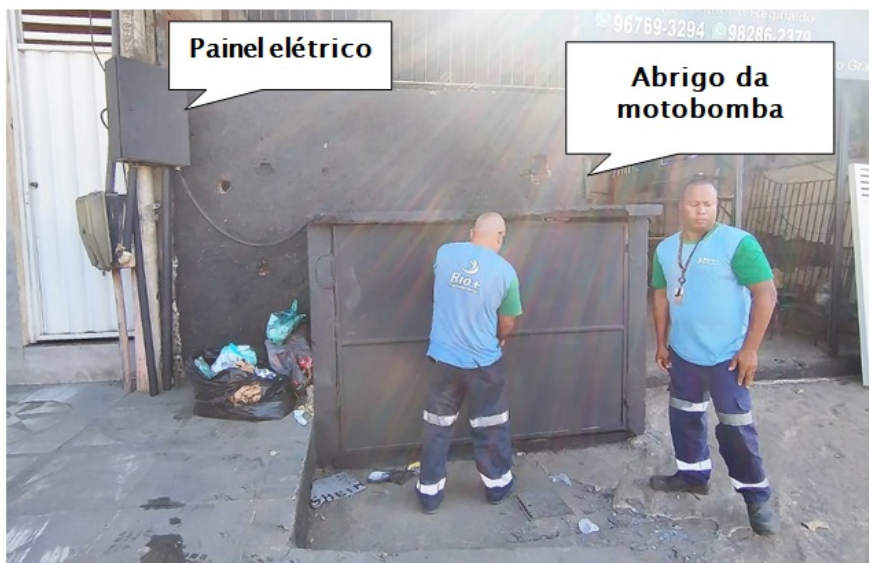
A EEAT – Irajuba não possui identificação e está situada na calçada da via pública, notando-se a presença de lixo no seu entorno (foto 1). O abrigo do conjunto motobomba está em bom estado de conservação, trancado, com acesso restrito a pessoas autorizadas. O conjunto motobomba é automatizado, estava operante e possui potência de 5 CV, possui válvula de retenção, e no momento da vistoria a pressão informada pelo colaborador era de 48 mca de recalque e 20 mca de retaguarda (foto 2).

Foto 1 - Localização da EEAT Irajuba.

| ESTAÇÃO ELEVATÓRIA (Água) | | | |
|---|---|---|---|
| Existe identificação da estação elevatória (EEAT)? | | X | |

1. Providenciar a identificação da unidade;
2. Providenciar sinalização de risco de choque elétrico no pannel elétrico e melhoria da porta do abrigo;
3. Providenciar registros *in loco* de manutenções realizadas.

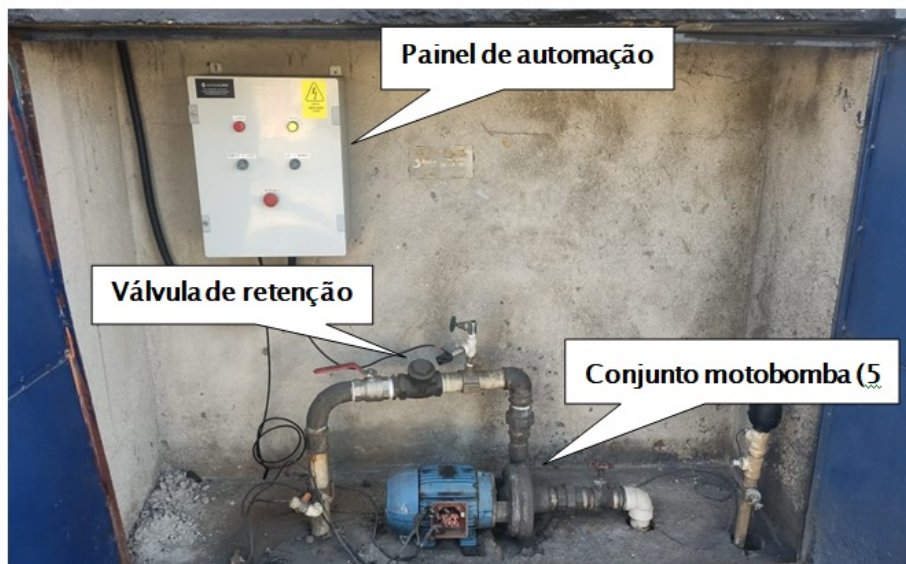
Foto 2 - Abrigo da EEAT aberto.

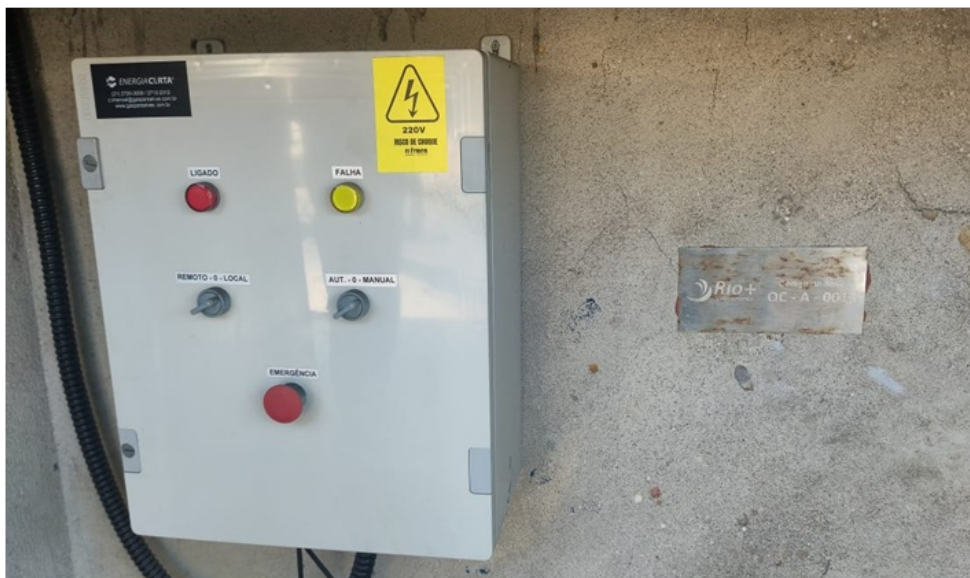
O abrigo do painel de automação está em bom estado de conservação, devidamente trancado e com sinalização de risco de choque elétrico, seus equipamentos também estão bem conservados (fotos 3 e 4).

Foto 3 - Painel de automação fechado e com sinalização de risco de choque elétrico.

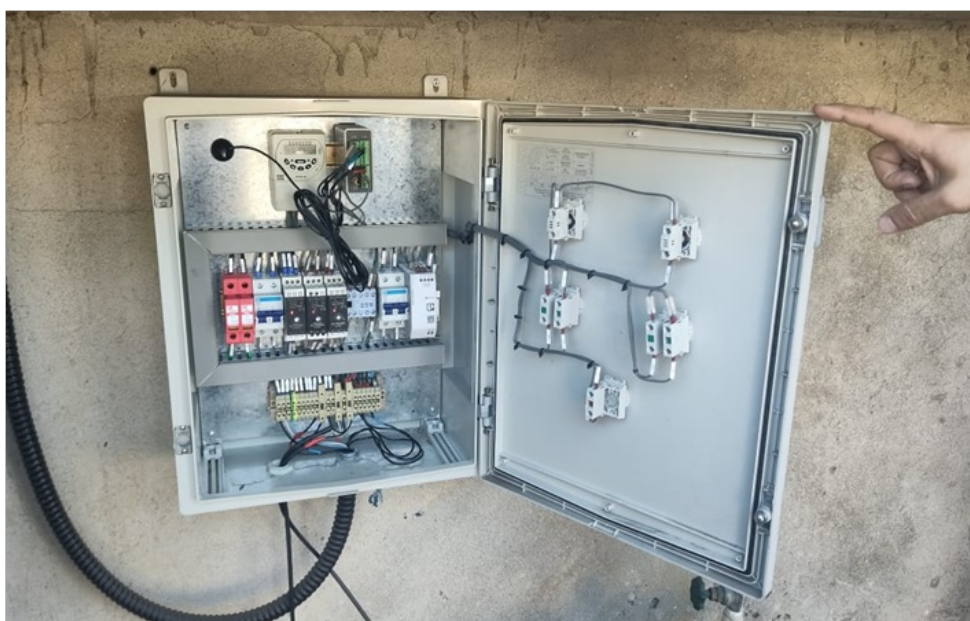
Foto 4 - Painel de automação aberto, em bom estado de conservação.

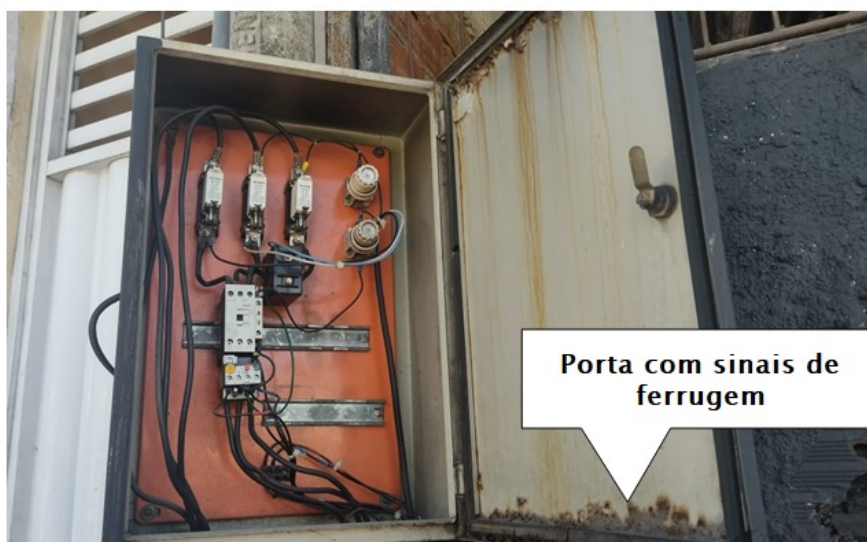
O abrigo do painel elétrico estava devidamente trancado, apresenta alguns sinais de desgaste na porta na parte de dentro e não possui sinalização de risco de choque elétrico, mas os equipamentos estão bem conservados (foto 5).

Foto 5 - Painel elétrico aberto sem sinalização de risco de choque elétrico.

| ESTAÇÃO ELEVATÓRIA (Água) | | | |
|---|---|---|---|
| Os equipamentos elétricos estão em bom estado de conservação? | X | | Porta do abrigo enferrujada |
| Os equipamentos elétricos estão adequadamente protegidos? | X | | Sem sinalização de risco de choque elétrico |
