## **RELATÓRIO DE FISCALIZAÇÃO AGENERSA/CASAN Nº 180/2024**

| <b>Local Fiscalizado:</b> | Estação Elevatória de Água Tratada - EEAT 1055 – Parada de Lucas - Rua Anamá, 36, Vigário Geral – RJ | | |
| <b>Objetivo da Fiscalização:</b> | Verificar Operação dos equipamentos - Padrões aceitáveis | | |

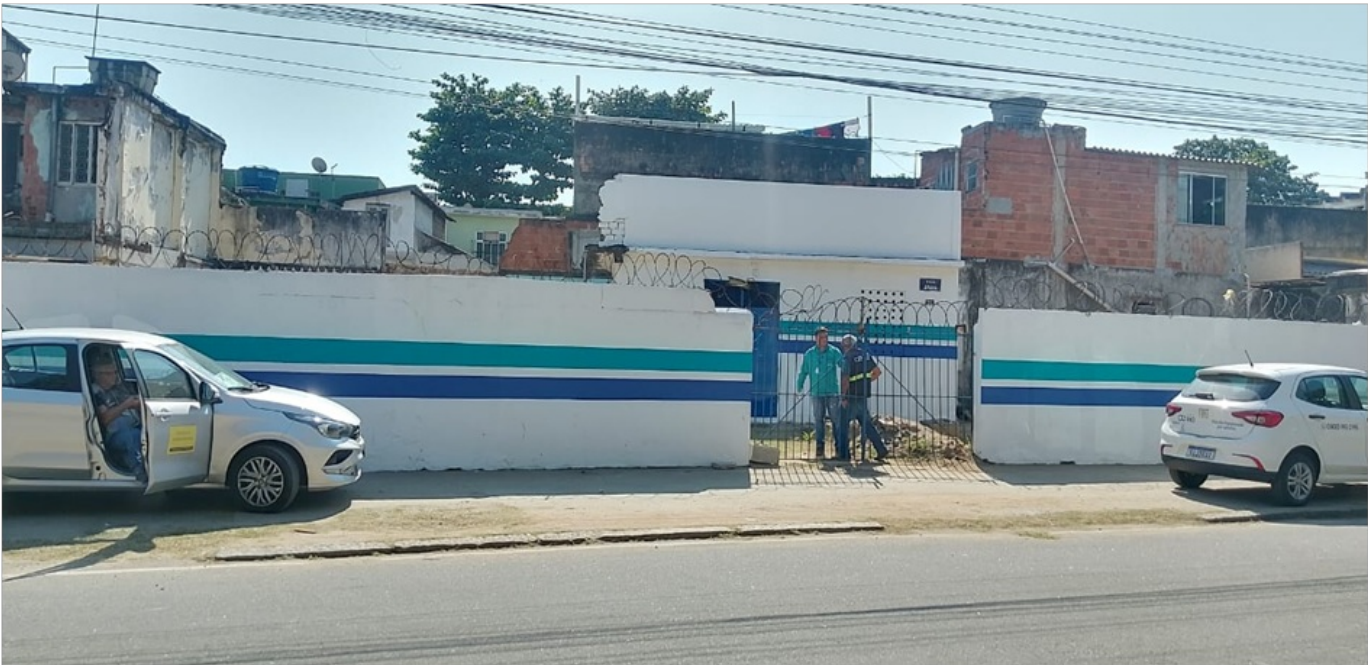
Foto 01 – Estação Elevatória de Água Tratada - EEAT 1055 – Parada de Lucas.

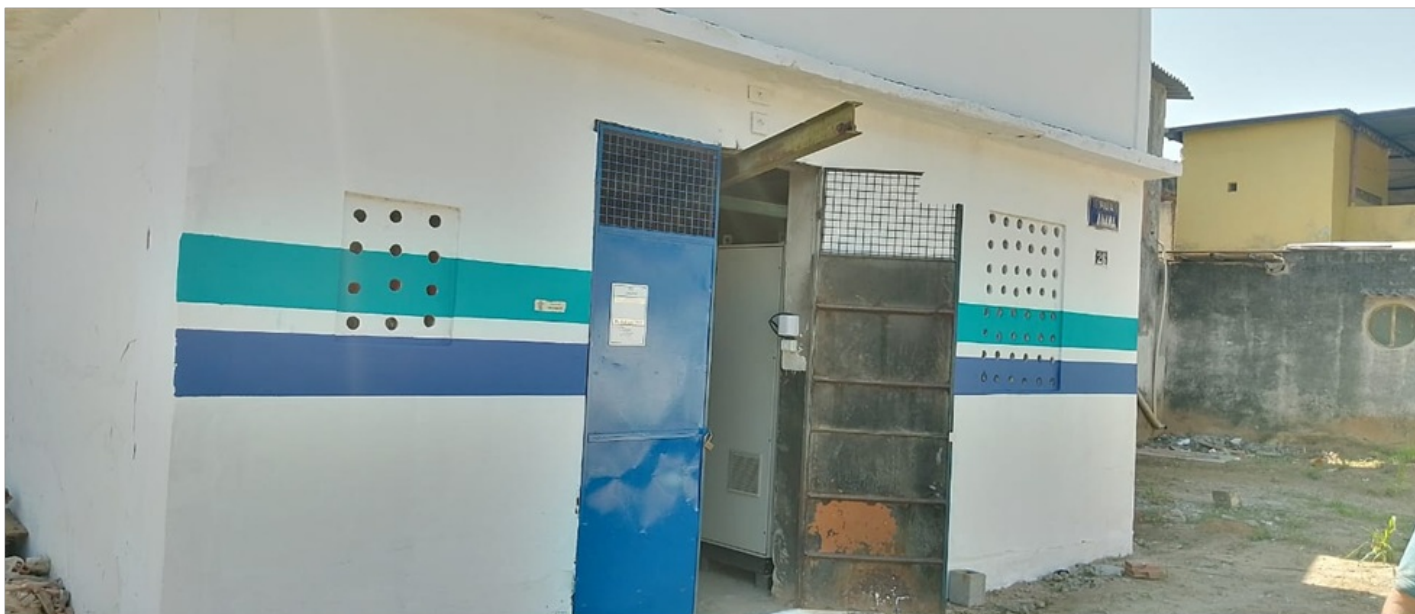
Foto 02 – Acesso ao abrigo dos conjuntos motobomba da Estação Elevatória.

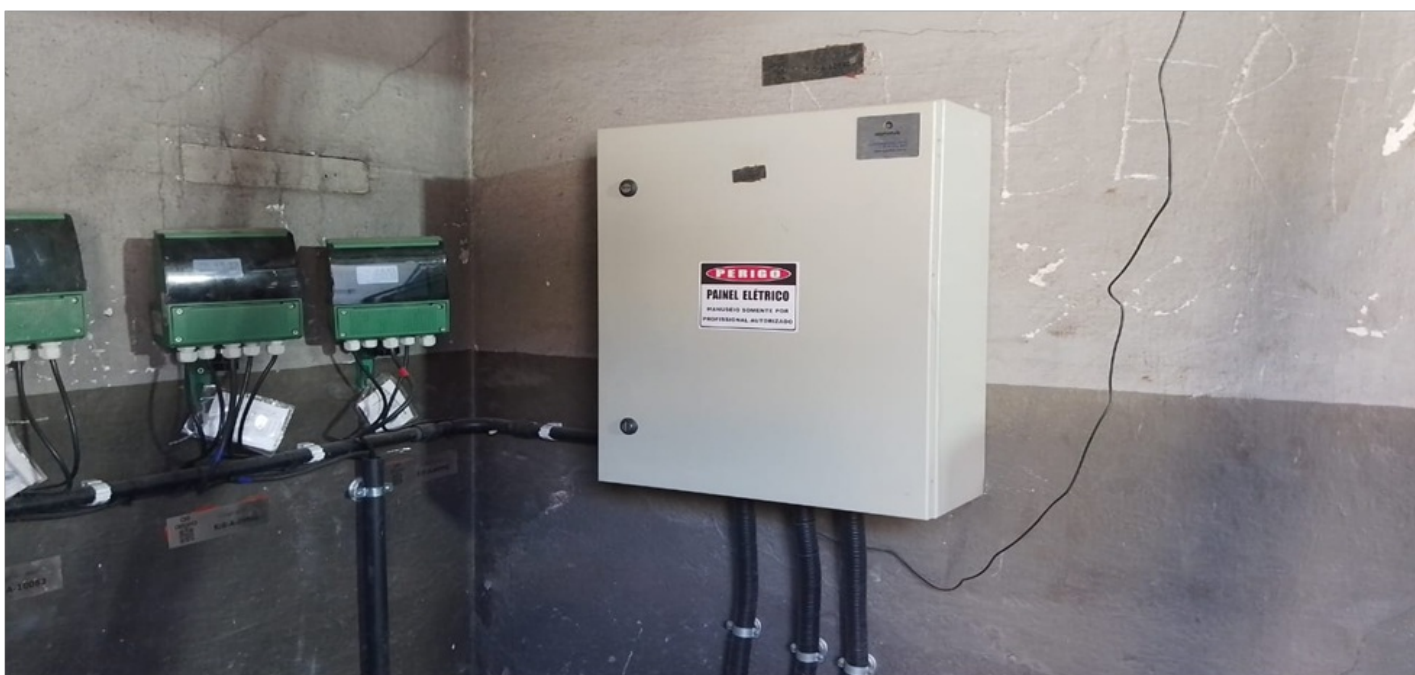
Foto 03 – Vista do painel elétrico de controle da estação.

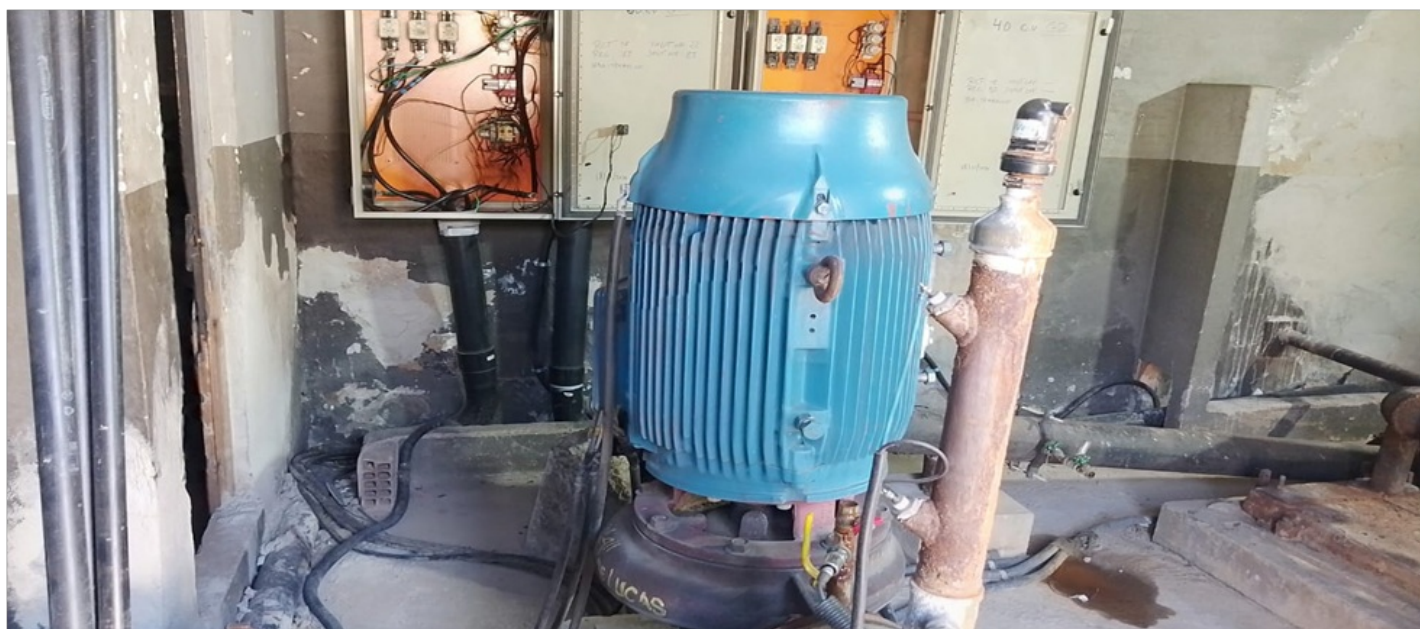
A estação elevatória em questão possui 2 (dois) grupos motobombas, sendo que o Grupo 1 (figura 04) com potência 60 CV abastece a parte alta de Parada de Lucas e Vigário Geral. O Grupo 2 (figura 05) com potência 40 CV abastece parte de Parada de Lucas e Cordovil.

Durante a vistoria realizada, constatou-se que os conjuntos motobombas estavam em operação, apresentando uma pressão de retaguarda de 18 mca e uma pressão de recalque de 75 mca para o Grupo 1, pressão de retaguarda de 18 mca e uma pressão de recalque de 85 mca para o Grupo 2. O abrigo do painel de controle da elevatória encontrava-se em bom estado de conservação, devidamente trancado, com acesso restrito a pessoal autorizado, e com sinalização de risco de choque elétrico visível.

Foto 04 – Conjunto motobomba Grupo 1 (Potência de 60 CV).

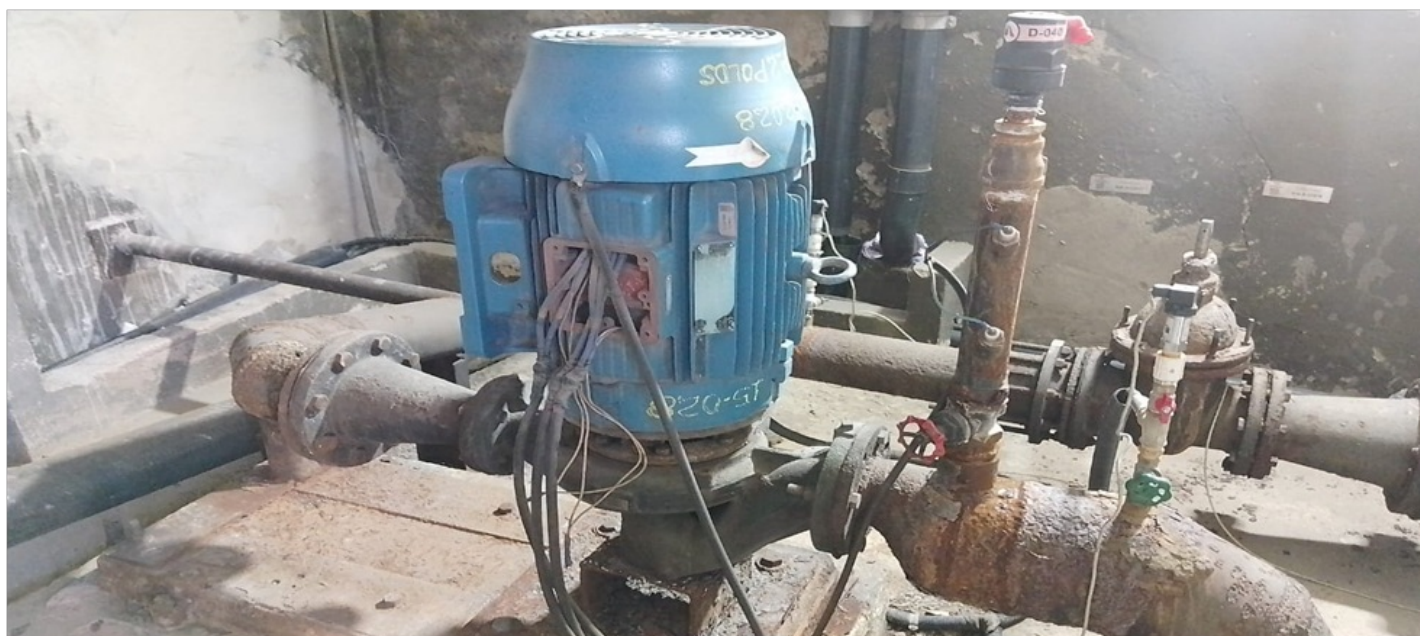
Foto 05 – Conjunto motobomba Grupo 2 (Potência de 40 CV).

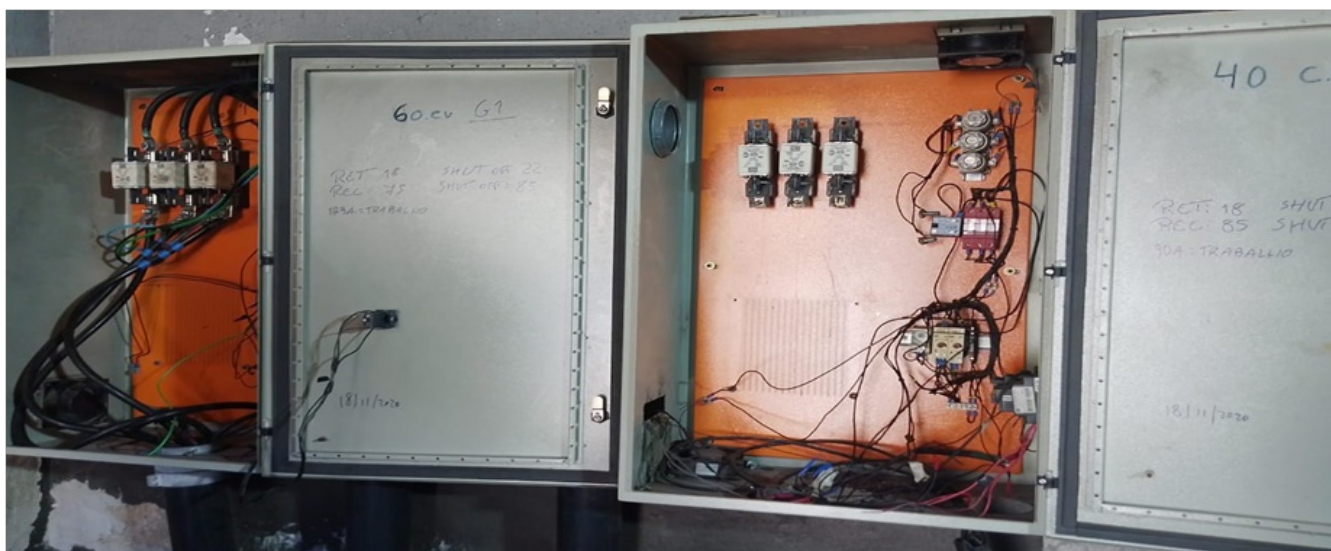
Foto 07 – Abrigos dos painéis de automação abertos.

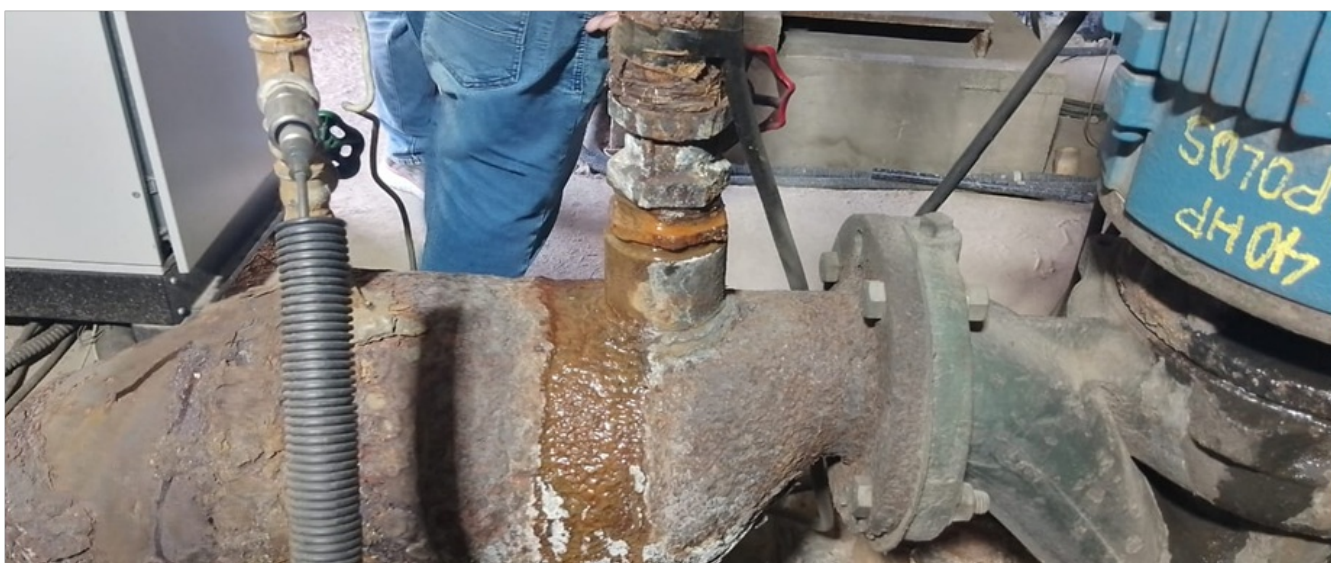
Foto 08 – Sinais de vazamento no registro do conjunto motobomba 2.

1. Motobomba da EEAT com vazamento;
2. Local de trabalho sujo e mal organizado;
3. Falta de registros de manutenção *in loco*;
4. A casa de bombas apresentava necessidade de manutenção civil em suas paredes e estrutura.

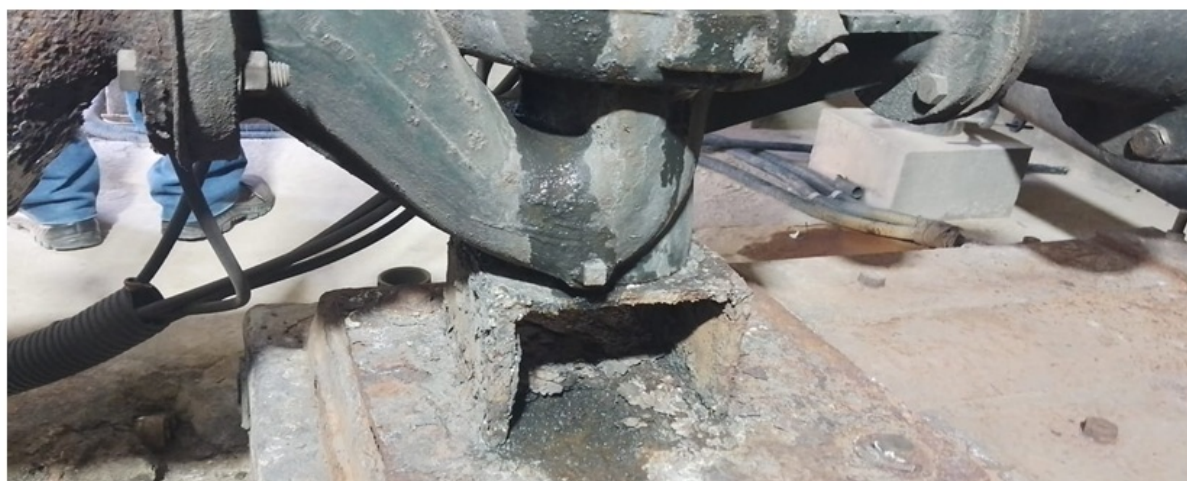
Foto 09 – Sinais de vazamento no conjunto motobomba 2.

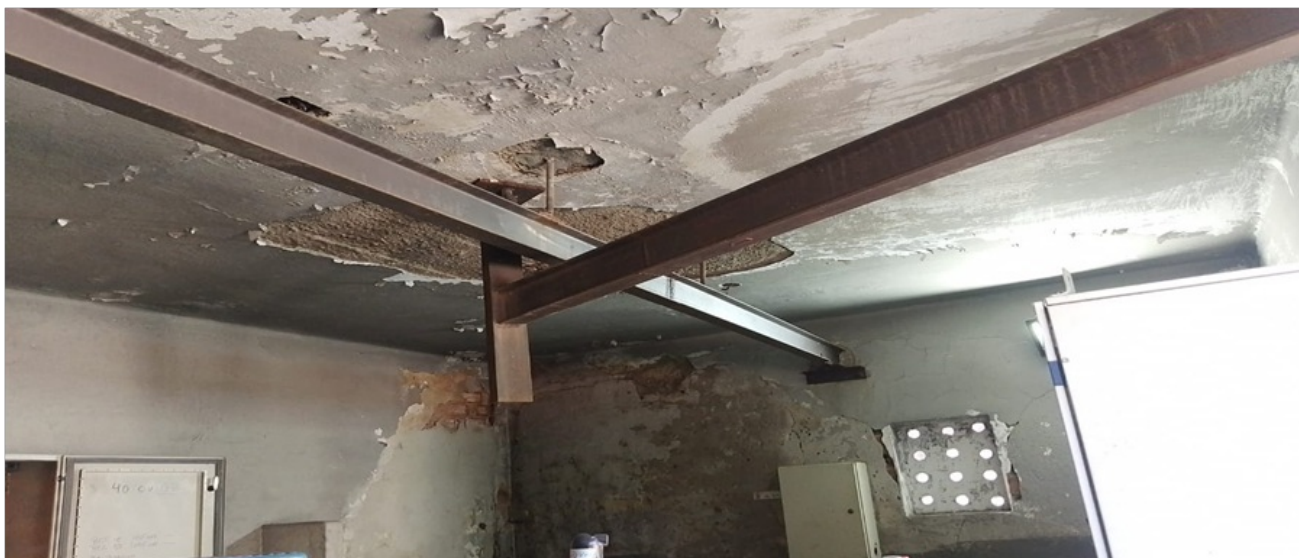
Foto 10 – Paredes com rachaduras e infraestrutura necessitando de manutenção.

Conclui-se que a estação precisa de melhorias na infraestrutura civil.

1. Estabelecer uma rotina de limpeza e organização;
2. Realizar reparos nas áreas comprometidas para garantir a segurança e a integridade da operação;
3. Providenciar registros *in loco* de manutenções realizadas;

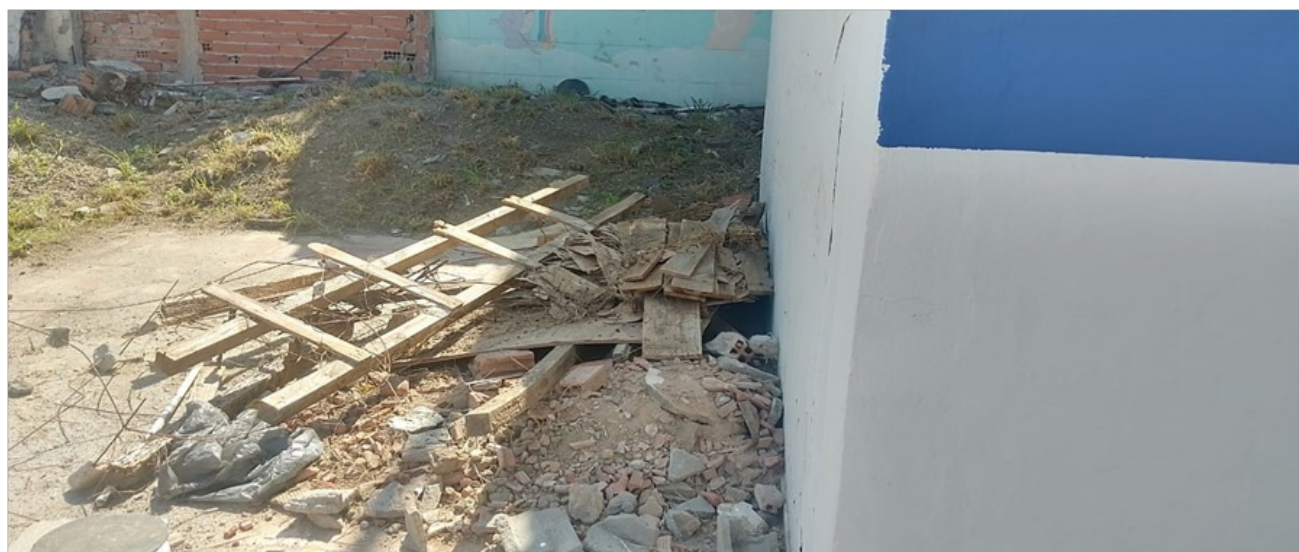
Foto 11 – Entorno da Estação Elevatória. Manter o local de trabalho limpo e organizado faz parte das boas práticas de Engenharia.
