RELATÓRIO DE FISCALIZAÇÃO  
CÂMARA TÉCNICA DE SANEAMENTO

| <b>1 - RF CASAN Nº:</b><br>182/2023 | <b>2 - Data da Fiscalização:</b><br>10/07/2023 | <b>3 - Concessionária Fiscalizada:</b><br>CAJ |
| <b>4 - Endereço da Fiscalização:</b><br>Orla da Laguna de Araruama S/Nº | <b>5 - Bairro(s):</b><br>Pontinha | <b>6 - Município:</b><br>Araruama/RJ |

## 15. DESCRIÇÃO DA EEE

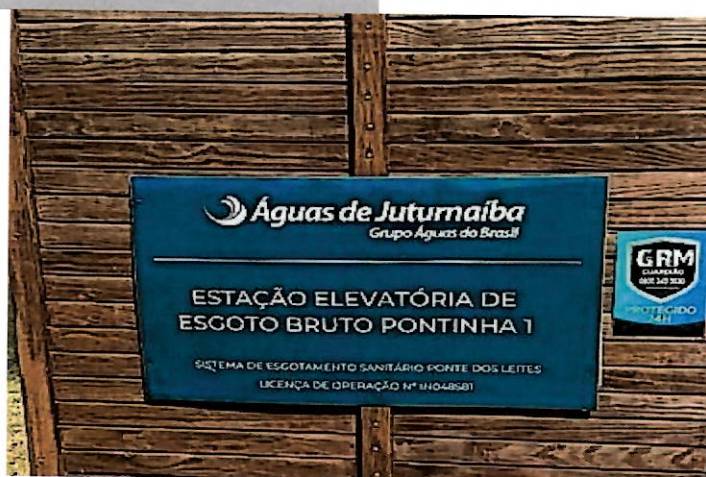
#### FOTO 1

Não observada.

Placa de Identificação da elevatória.

A Estação encontra-se identificada, todavia, não há cercamento para proteção da Estação o que facilita a possibilidade de atos de vandalismo. A tampa do poço das bombas está inadequada, com ripas de madeira soltas, aumentando com isso o risco de acidente.

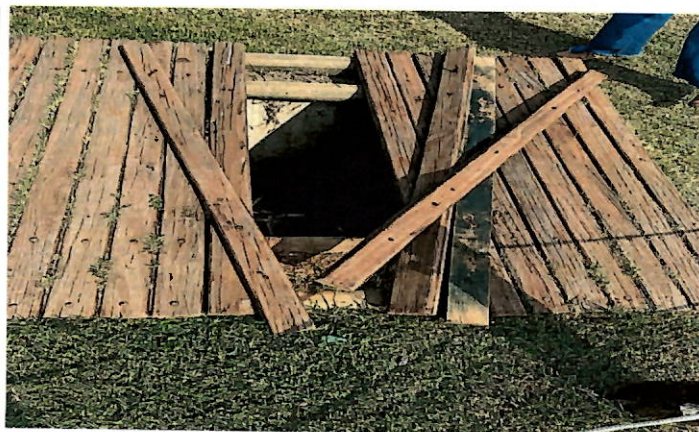
#### FOTO 2

Tampa do poço das bombas inadequada - ripas de madeira soltas.

Caixa das bombas.

- Substituição por uma tampa adequada;

- a) Providenciar cercamento adequado para proteção da Estação;
- b) Providenciar troca da porta da casa do painel elétrico;
- c) Providenciar substituição da tampa do poço das bombas;
- d) Providenciar manual com plano de contingência.

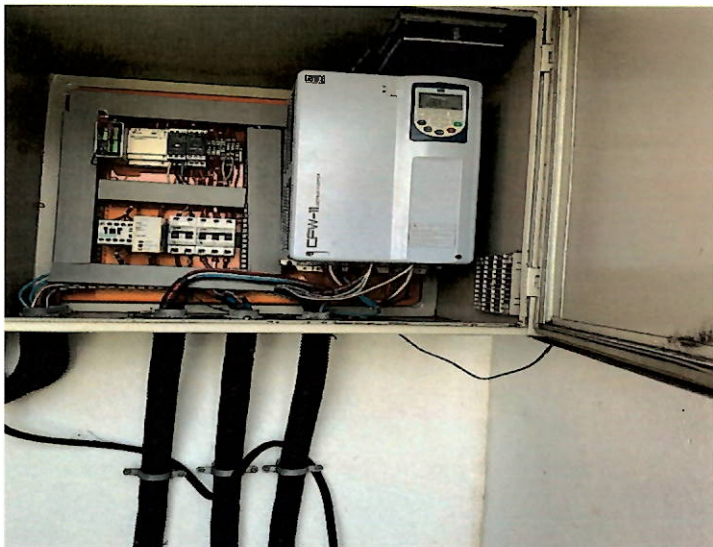
FOTO 3

Não observada.

Painel elétrico – CMB.

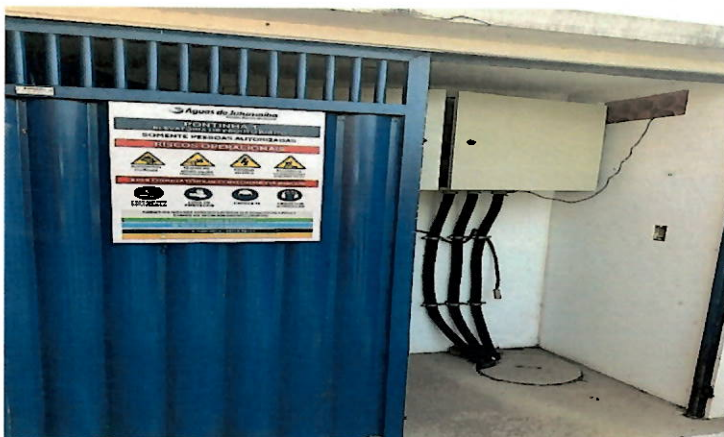
FOTO 4

Porta do painel elétrico solta.

Casa do painel elétrico.

- Substituição da porta solta da casa do painel elétrico;

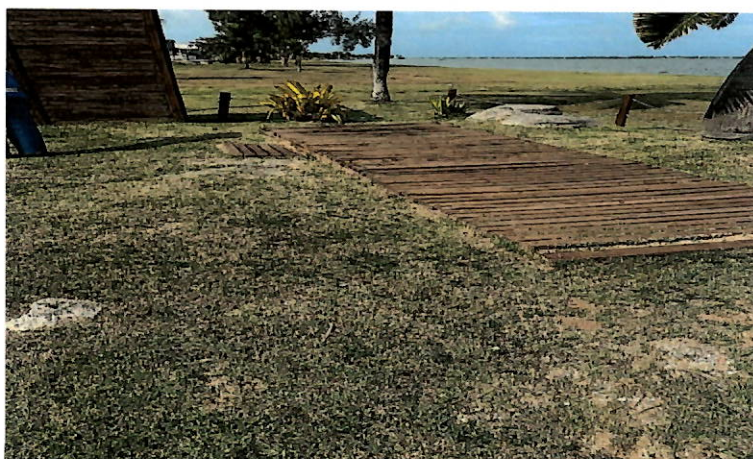
FOTO 5

- 02. Não há cercamento de proteção no entorno da Estação;
- 03. Local sem iluminação, utilizam a iluminação pública (poste);
- 06. Sistema de extravasão aparenta estar subdimensionado;

Falta de cercamento na área da EEE.

Área externa da EEE.

- Providenciar cercamento para proteção da EEE.
