### **RELATÓRIO DE FISCALIZAÇÃO AGENERSA/CASAN Nº 182/2024**

| <b>Processo:</b> | SEI-480002/001547/2024 | <b>Data</b> | 31/07/2024 |
| <b>Local Fiscalizado</b> | Rua Antônio Pereira de Carvalho, em frente ao nº 34, Centro, Nilópolis | | |
| <b>Objetivo da Fiscalização</b> | Verificar a operação e manutenção da Estação Elevatória de Água Tratada | | |

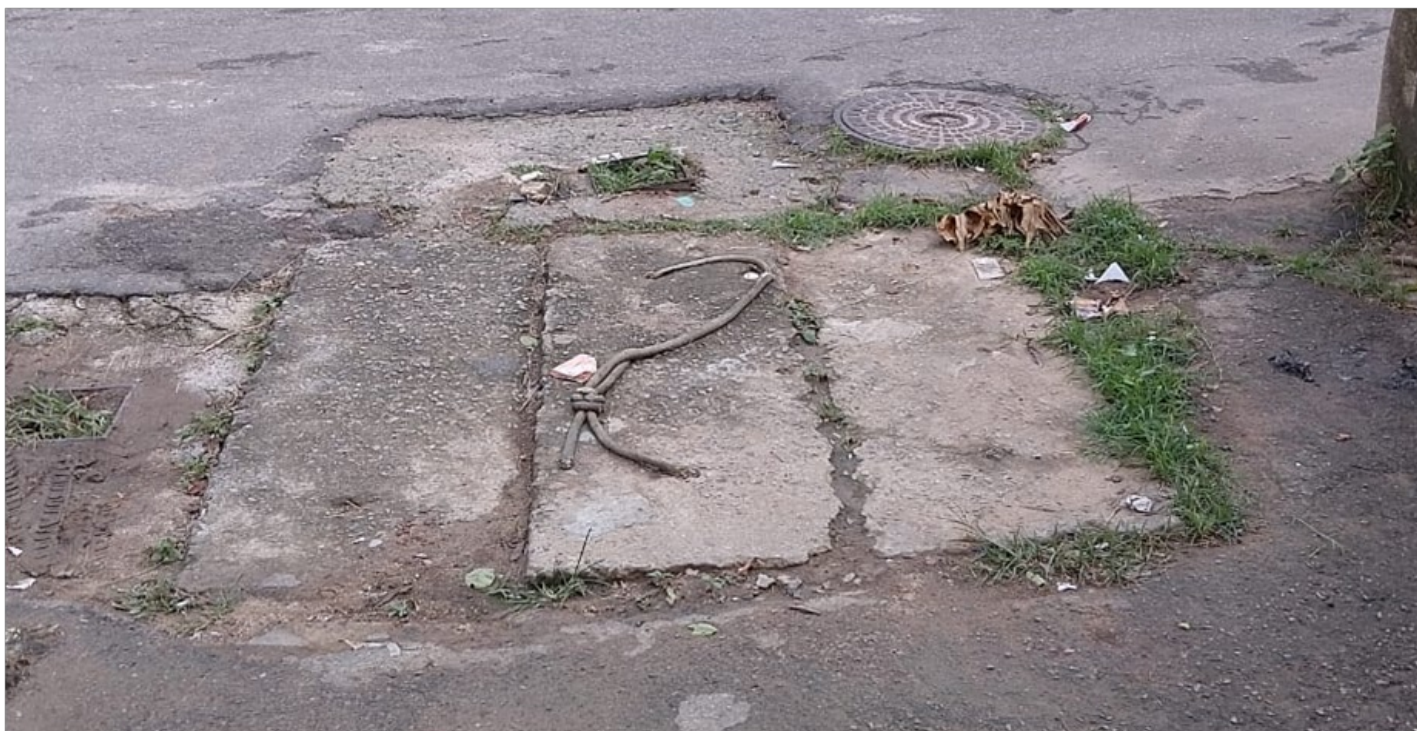
A Estação Elevatória de Água Tratada (EEAT – 87) Índia, fiscalizada no município de Nilópolis abastece somente uma pequena parte do Bairro Centro. A EEAT está situada em um abrigo subterrâneo com tampa de concreto na via pública (foto 1), não possuindo identificação, foi preciso um caminhão munck para realizar a retirada da tampa do poço onde está localizado o conjunto motobomba. Observou-se que a acessibilidade ao abrigo está comprometida devido ao acúmulo de terra gerada ao longo do tempo e devido também a provável falta de abertura e manutenção (foto 2). Após abertura do abrigo, foi possível visualizar somente a jaqueta da bomba que demonstrava necessidade de manutenção, assim como todo o interior do abrigo, onde observou-se um grande acúmulo de terra (foto 3). Não foi possível a visualização do conjunto motobomba, mas foi informado pelo Supervisor que o conjunto possui potência 4,5 CV e a pressão manométrica de sucção no momento da vistoria era de 15 *mca* e a pressão manométrica de recalque era de 70 *mca*. A tubulação de sucção é de 100 *mm* e a de recalque, 75 *mm*.

Foto 1 - Abrigo do conjunto motobomba com 3 (três) tampas de concreto

1. Identificação da unidade;
2. Inserir sinalização de risco de choque elétrico nos painéis;
3. Registros *in loco* de manutenções realizadas;
4. Falta de iluminação artificial adequada;
5. Limpeza do poço da motobomba;

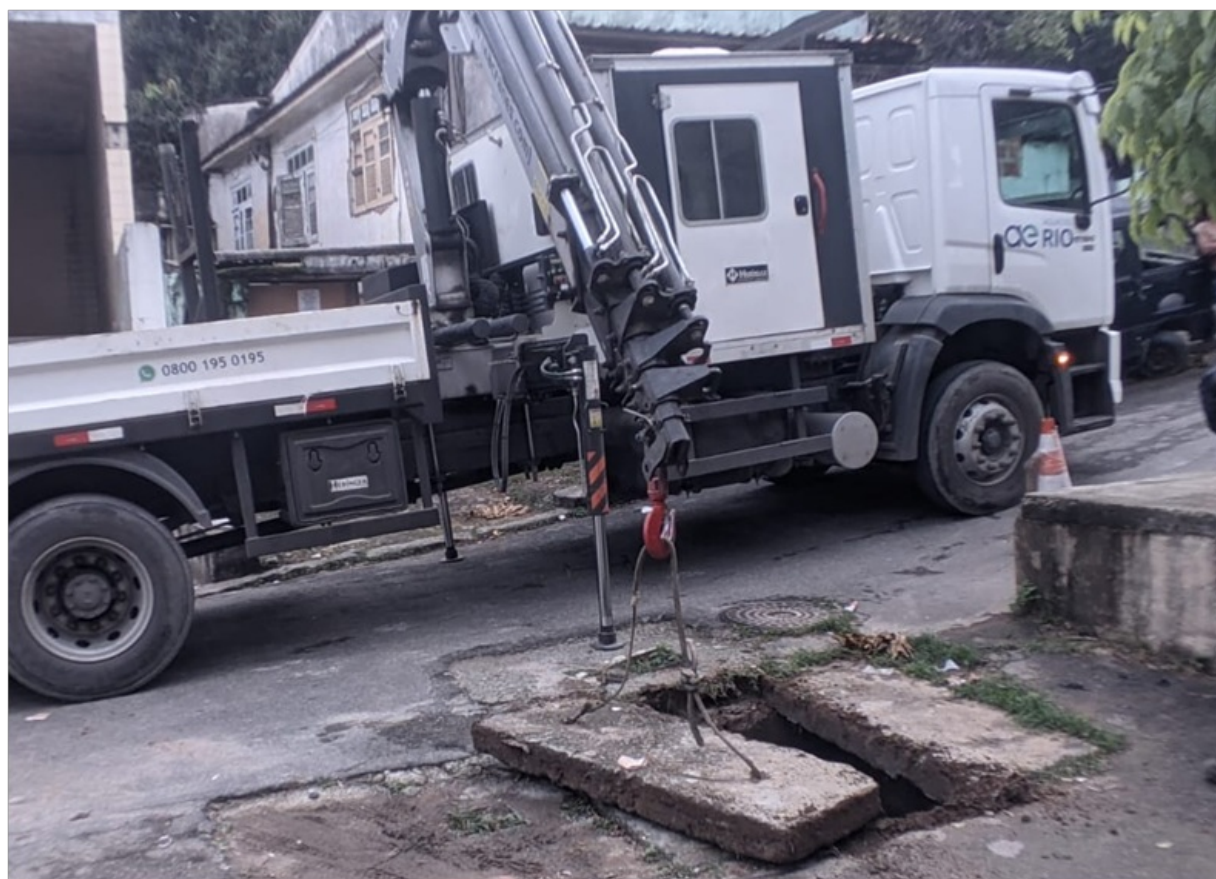
Foto 2 - Caminhão munck realizando a retirada da tampa de concreto

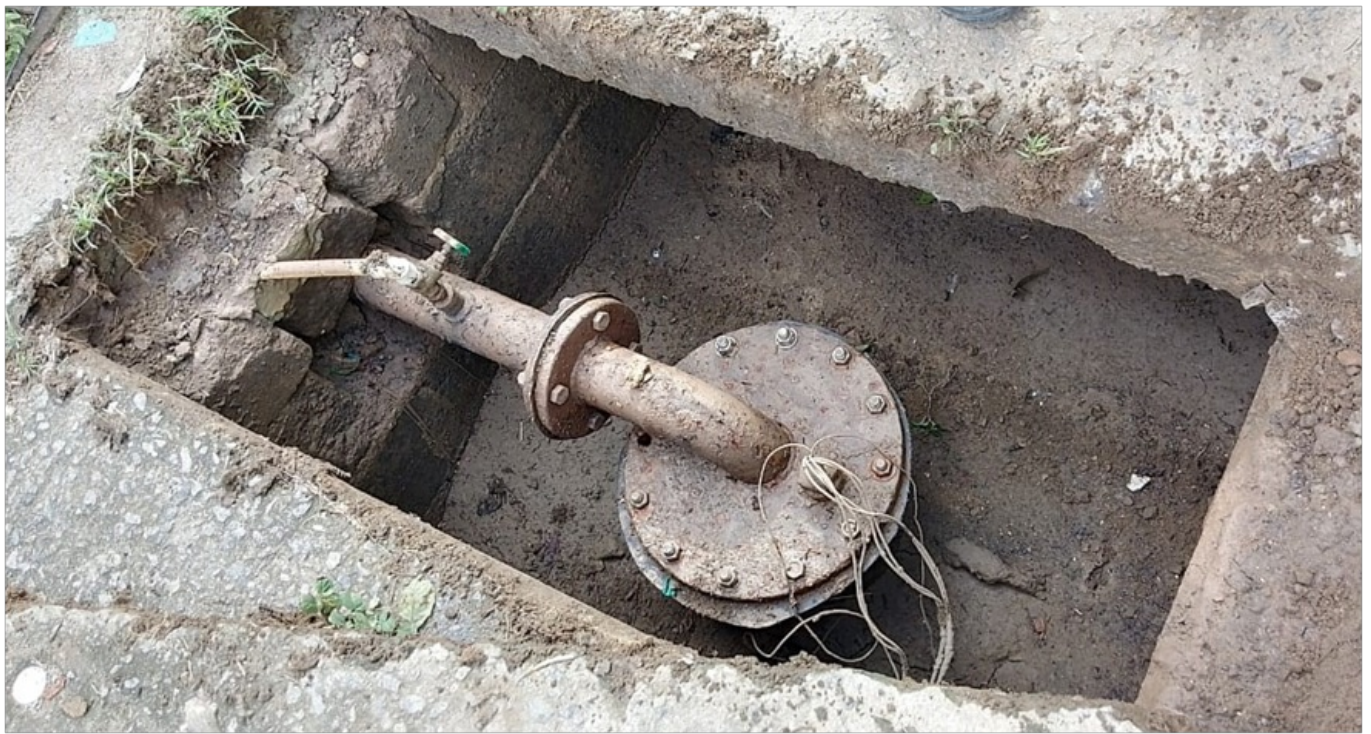
Foto 3 - Visualização do interior do abrigo com grande acúmulo de resíduos (terra)

Ø Presença de grande quantidade de resíduos (terra) no abrigo do conjunto motobomba.

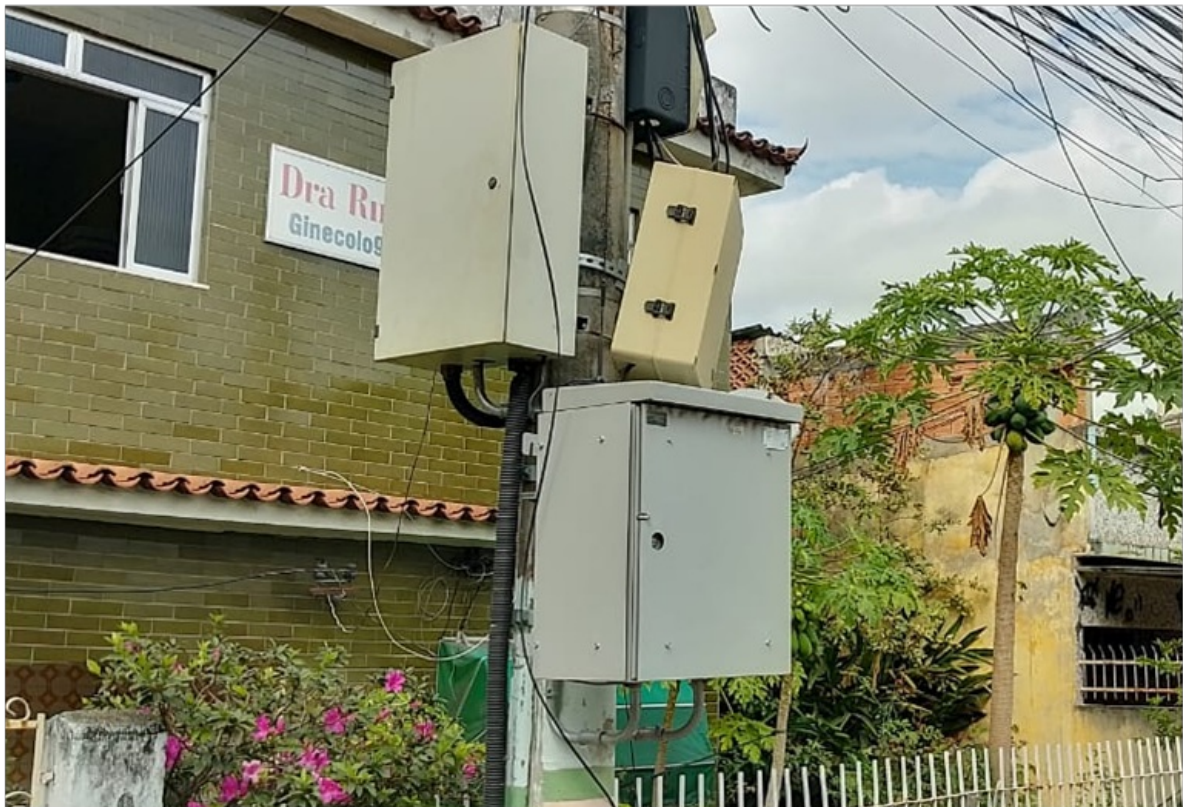
Os painéis elétricos e de automação estavam trancados e estão em bom estado de conservação, assim como seus equipamentos, porém não há sinalização de risco de choque elétrico (fotos 4, 5 e 6).

Foto 4 - Abrigos dos painéis elétricos da estação não identificados e sem sinalização de risco de choque elétrico

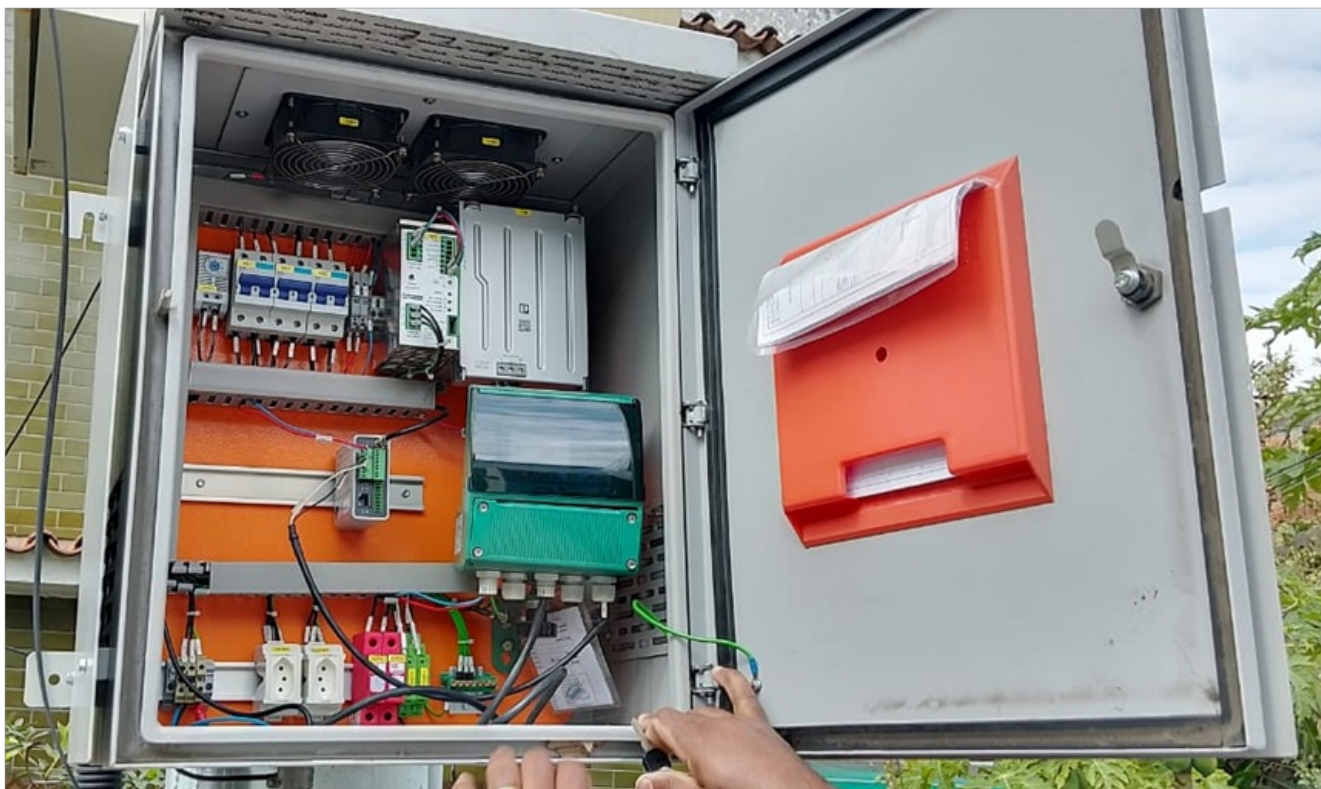
Foto 5 - Paineleletrico em bom estado de conservacao

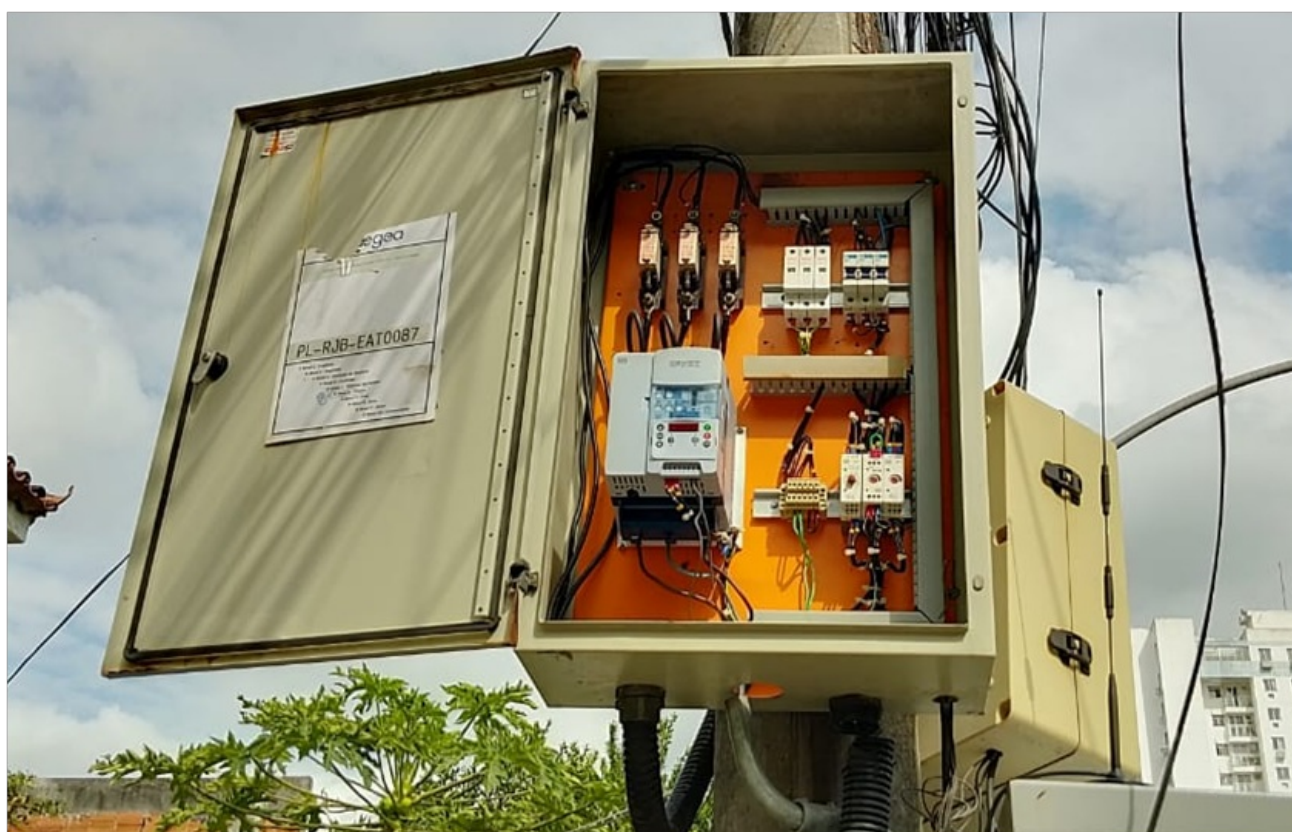
Foto 6 - Painelede automacao em bom estado de conservacao
