### **RELATÓRIO DE FISCALIZAÇÃO AGENERSA/CASAN Nº 186/2024**

| <b>Objetivo da Fiscalização</b> | Verificar a operação e manutenção da Estação Elevatória de Água Tratada | | |

O presente relatório decorre da vistoria técnica realizada na data de 31/07/2024, na Estrada General Mena Barreto, 1170, localizado no Bairro Centro, no município de Nilópolis, Rio de Janeiro, em função de verificar as condições de manutenção e operação da Estação Elevatória de Água Tratada (EEAT - 30) Mena Barreto, de acordo com as vistorias programadas pela AGENERSA/CASAN.

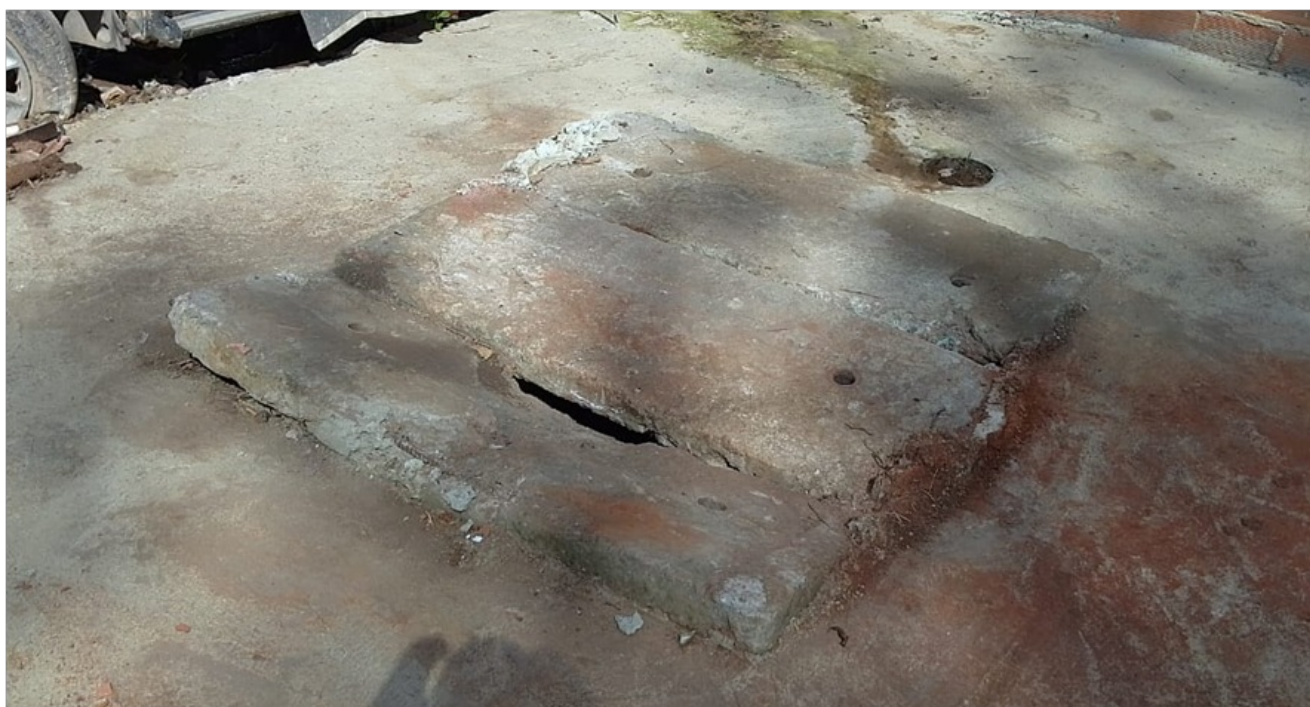
A Estação Elevatória de Água Tratada (EEAT - 30) Mena Barreto, fiscalizada no município de Nilópolis, e abastece somente uma pequena parte do Bairro Centro. A EEAT possui identificação e está situada em um abrigo subterrâneo com três tampas de concreto na calçada da via. Observou-se que a acessibilidade ao abrigo está comprometida devido às tampas estarem quebradas e ao acúmulo de cimento petrificado no lado externo gerado por uma obra da prefeitura em torno do local (foto 1). Com isso, também é possível dizer que falta manutenção no local.

Foto 1 – Abrigo da EEAT com tampas comprometidas

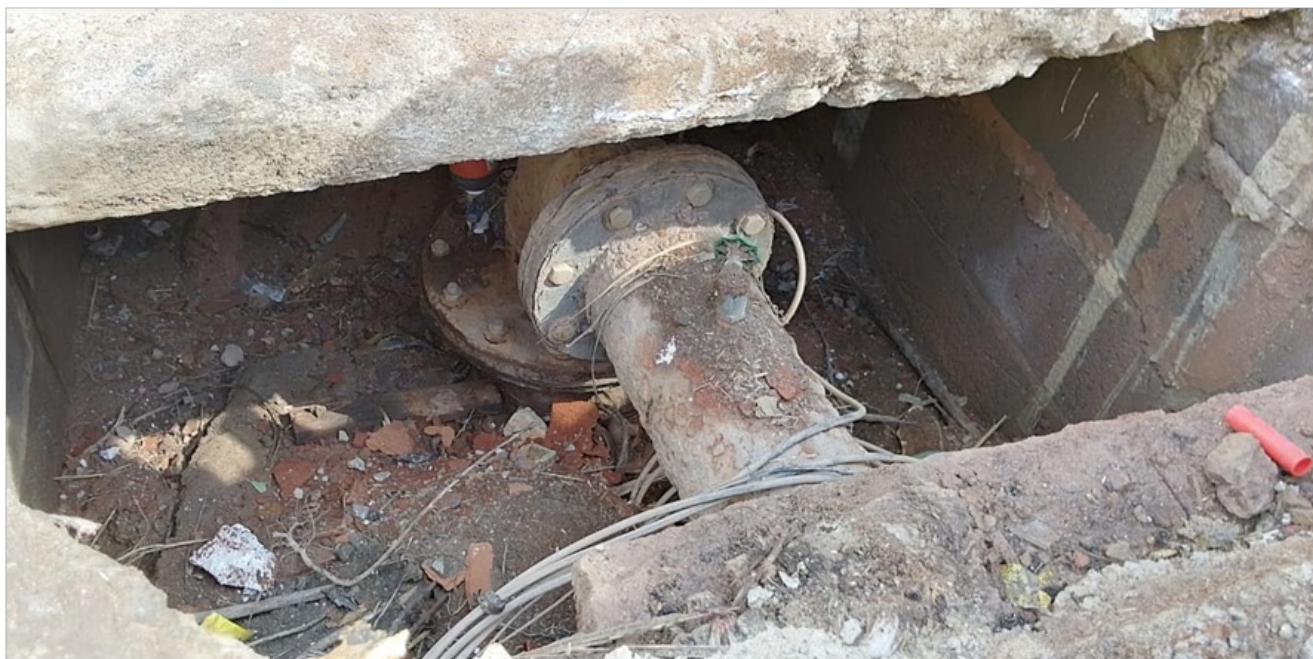
Após a abertura do abrigo, foi possível visualizar somente a jaqueta do conjunto motobomba que demonstrava necessidade de manutenção assim como todo o interior do abrigo, onde observou-se um grande acúmulo de resíduos (entulho e plásticos) (foto 2). Não foi possível a visualização do conjunto motobomba, mas foi informado pelo Supervisor que o conjunto motobomba instalado na elevatória é do tipo submersa e possui potência de 5 CV. Foi informado também que a pressão manométrica de retaguarda no momento da vistoria era de 6 mca e a pressão manométrica de recalque era de 50 mca. A tubulação de sucção é de 150 mm e a de recalque também.

Foto 2 – Interior do abrigo subterrâneo com a visualização da jaqueta da motobomba bastante deteriorada e a presença de muitos resíduos

1. A revitalização do painel de automação, com tranca adequada e inserção da sinalização de risco de choque elétrico;
2. Os registros *in loco* de manutenções realizadas;
3. A iluminação artificial adequada;
4. Limpeza do poço motobomba;
5. Padrões normativos da NR-10 da fiação dos painéis.

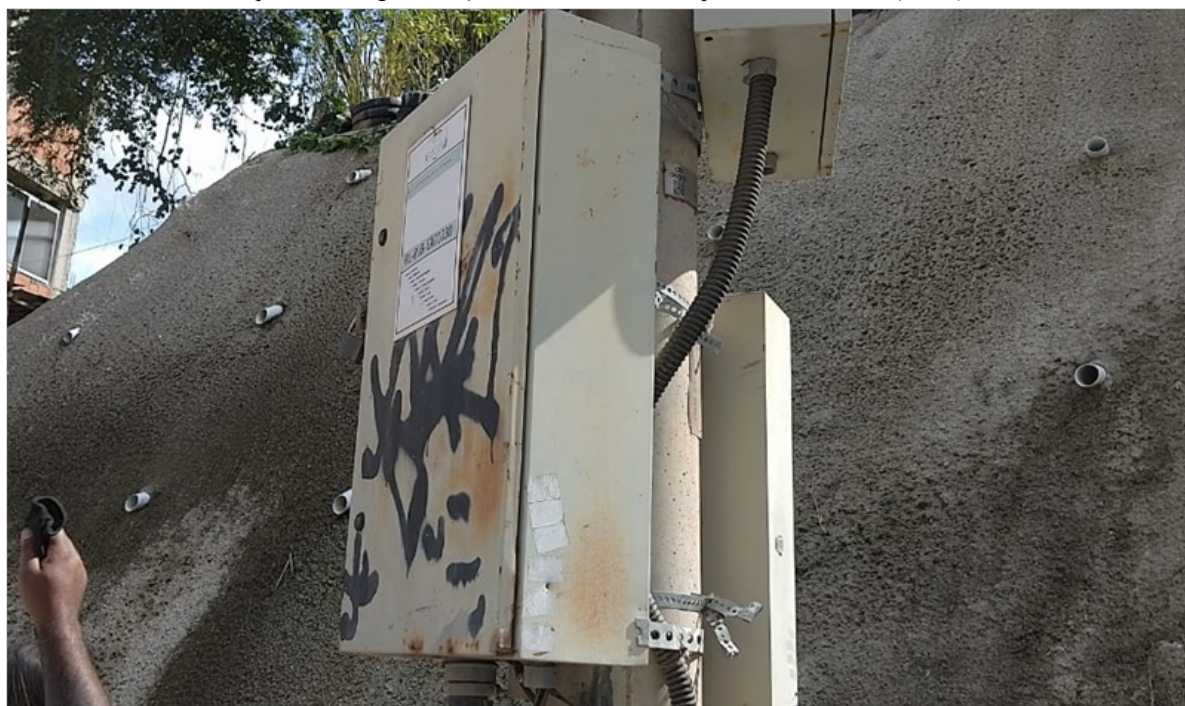
O abrigo do painel de automação está em mau estado de conservação, pichado, nota-se que foi adaptado uma tranca com cadeado e este encontrava-se trancado, e não possui sinalização contra risco de choque elétrico (foto 3). No interior do abrigo nota-se que há anotações pintadas na porta do abrigo e a fiação encontra-se fora dos padrões normativos (foto 4).

Foto 3 – Abrigo do painel de automação pichado, com identificação da EEAT e sem sinalização de risco de choque elétrico

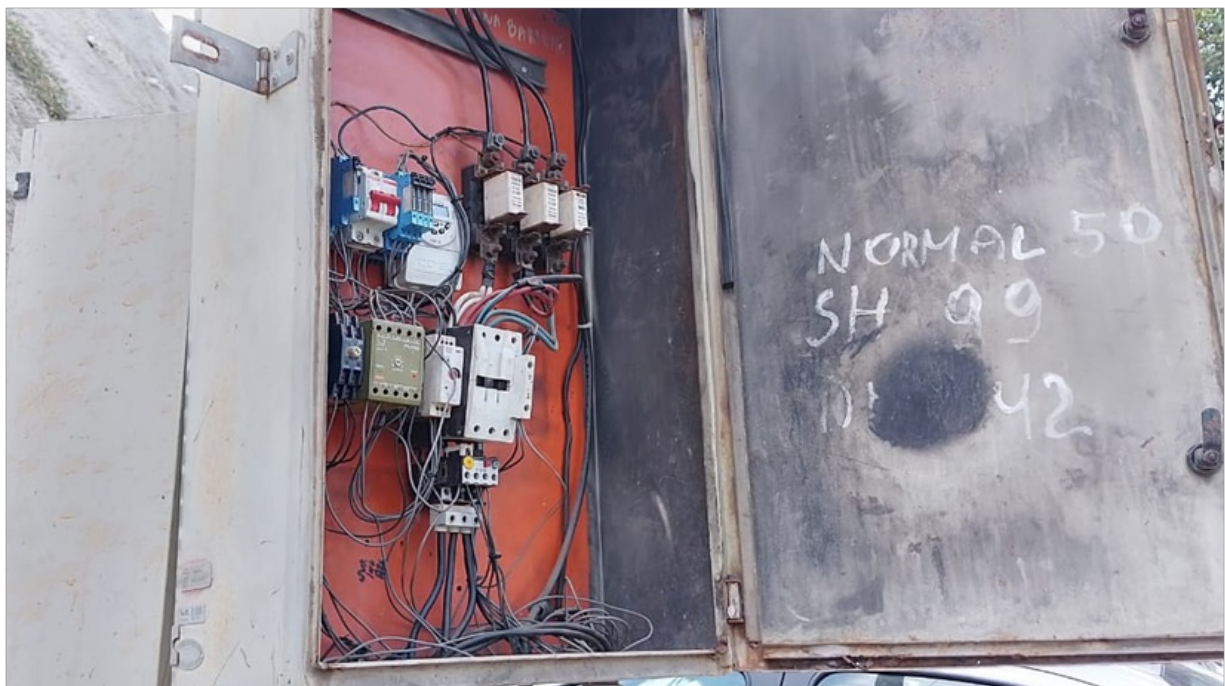
Foto 4 – Interior do abrigo do painel de automação em mau estado de conservação

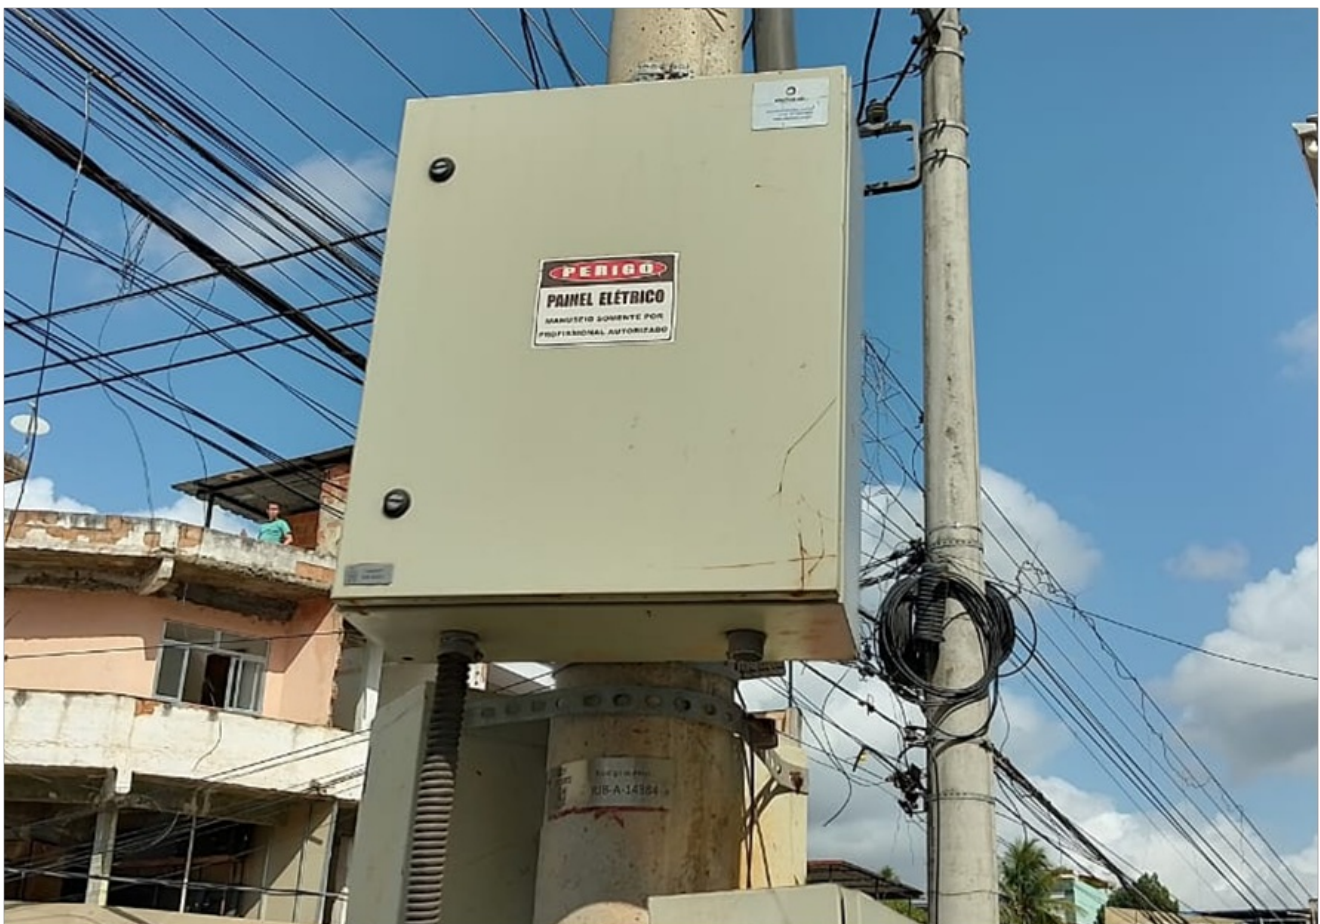
O abrigo do painel elétrico está em bom estado de conservação, com sinalização de risco de choque elétrico (foto 5) e no interior do abrigo foi possível constatar que os equipamentos elétricos estão em bom estado de conservação também (foto 6).

Foto 5 – Abrigo do quadro elétrico com sinalização de risco de choque elétrico

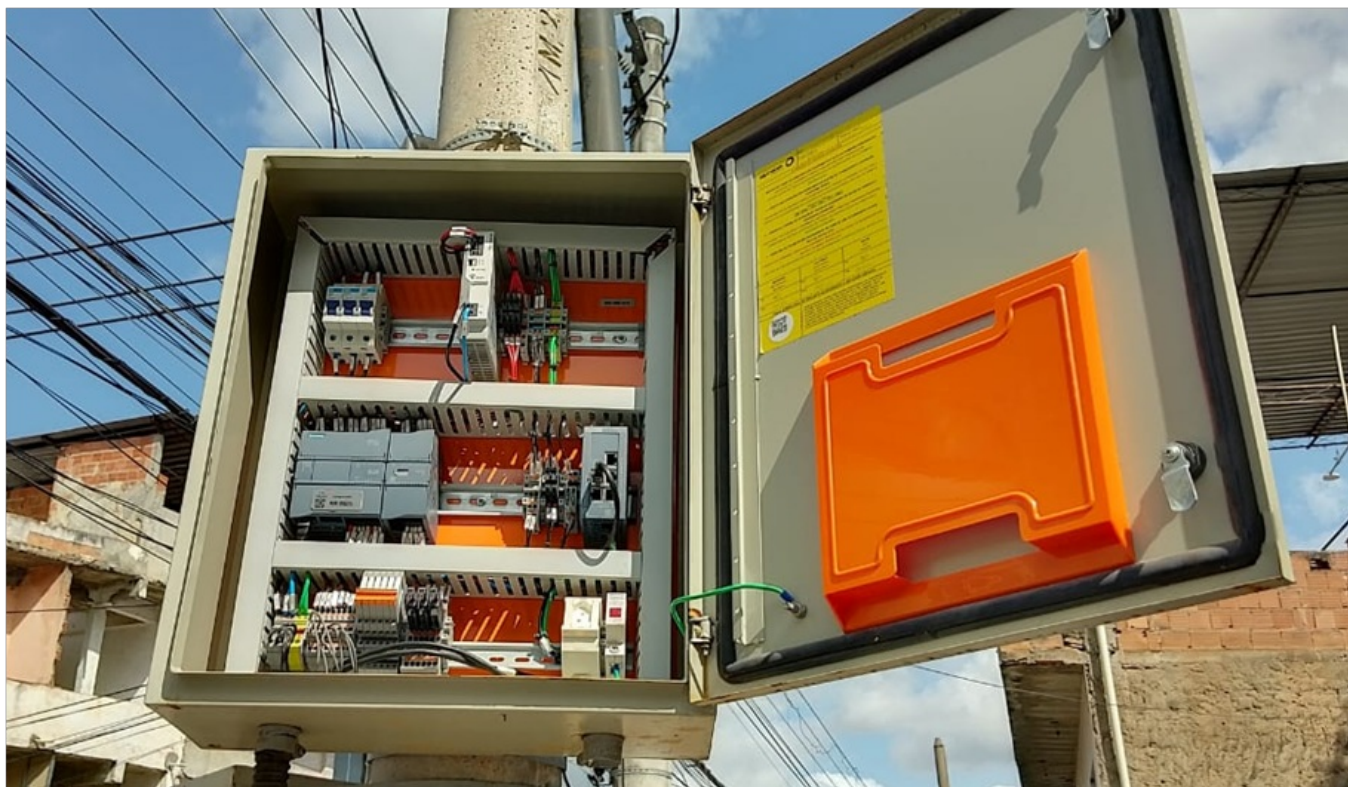
Foto 6 – Interior do painel elétrico com equipamentos em bom estado de conservação

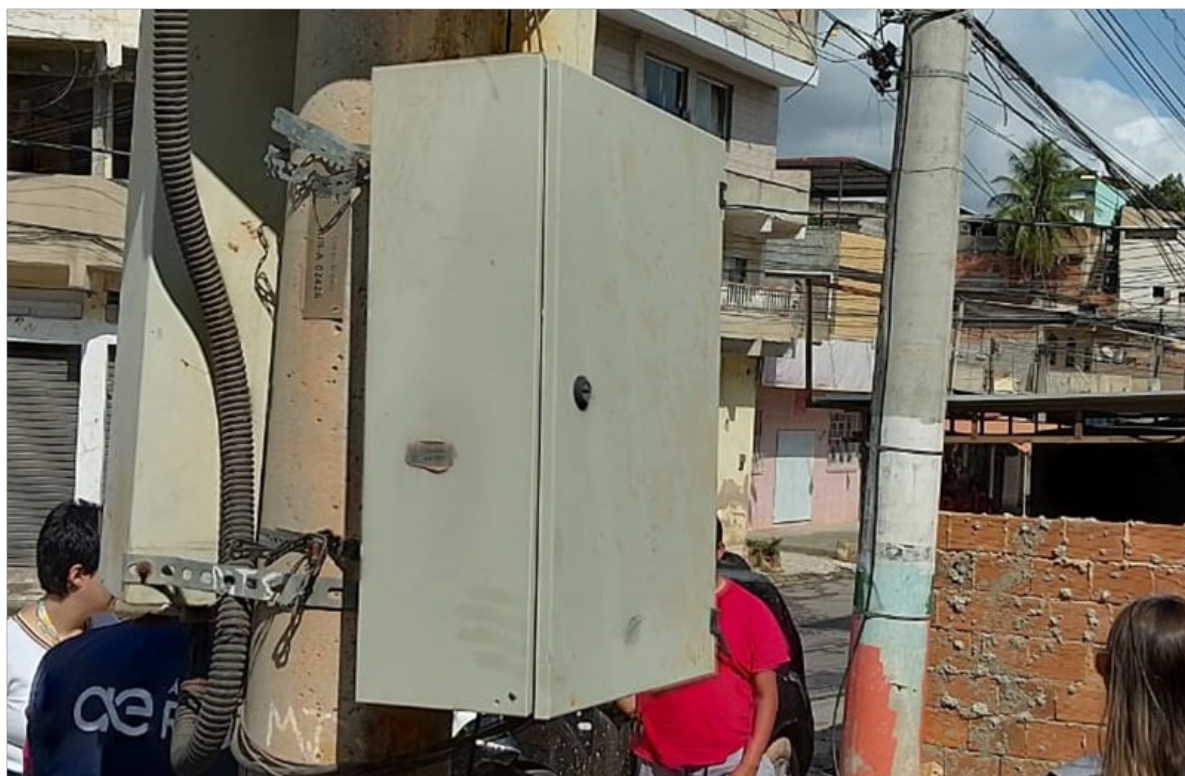
O abrigo do painel de telemetria está em bom estado de conservação, sem sinalização de risco de choque elétrico (foto 6) e no interior do abrigo foi possível constatar que os equipamentos estão em bom estado de conservação (foto 7).

Foto 6 – Abrigo do painel de telemetria sem sinalização de risco de choque elétrico

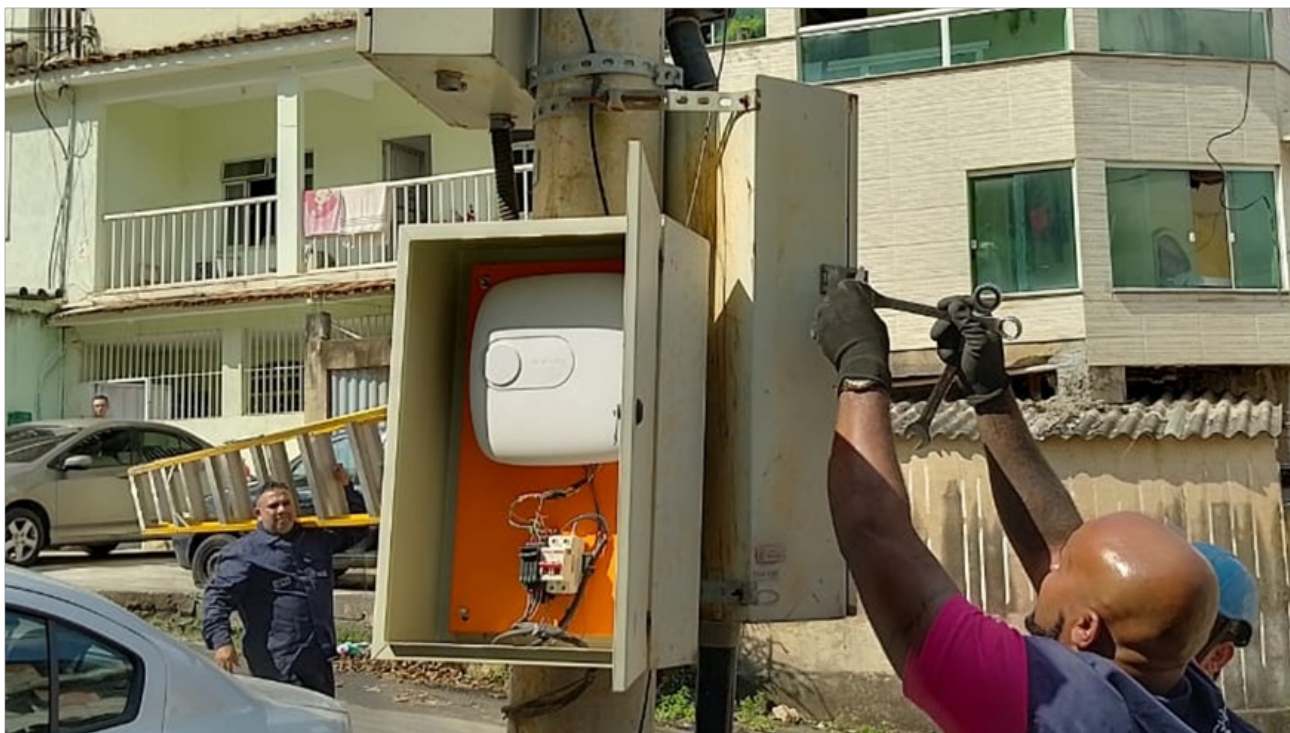
Foto 7 – Interior do painel de telemetria em bom estado de conservação
