**RELATÓRIO DE FISCALIZAÇÃO AGENERSA/CASAN Nº 192/2024**

| <b>Local Fiscalizado:</b> | Rua Moacir Rocha, s/nº - Ipuca – São Fidelis/RJ | | |

O presente relatório é decorrente do processo de Fiscalização Programada no Sistema de Distribuição de Água do Bloco 03. Visando subsidiar esse processo, foi realizada fiscalização em 01/08/2024, na Estação de Tratamento de Esgoto Nova Divinéia, localizada na Rua Moacir Rocha, s/nº - Ipuca – São Fidelis/RJ.

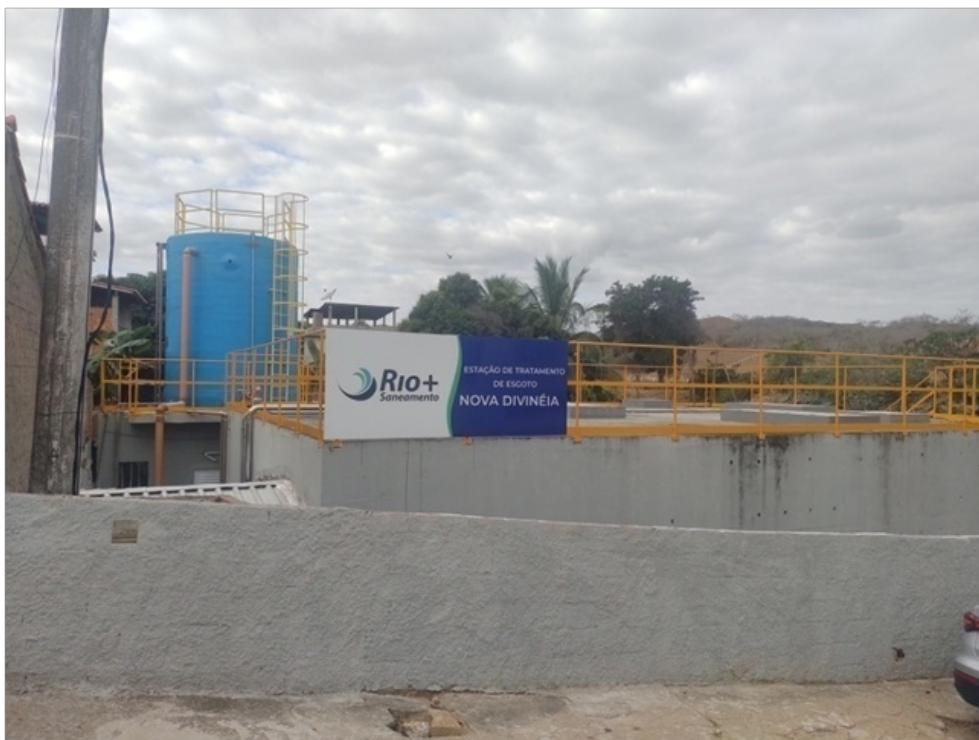
A ETE passou por reformas para adequações e fora colocada em operação. A fachada apresenta bom estado com a devida identificação da ETE, cercada por um muro (Foto 1). O tratamento preliminar inicia no poço de chegada onde o efluente passa por grade fixa (gradeamento grosso) que apresentava bom estado, o poço possui extravasor (Foto 2). Em seguida, o efluente passa por uma caixa de gordura, em bom estado estrutural, que possui uma comporta e cesto, que tem sua limpeza realizada via caminhão vacall a cada 20 dias (resíduos são encaminhados para aterro) (Foto 3).

Foto 01 – Vista da fachada da ETE.

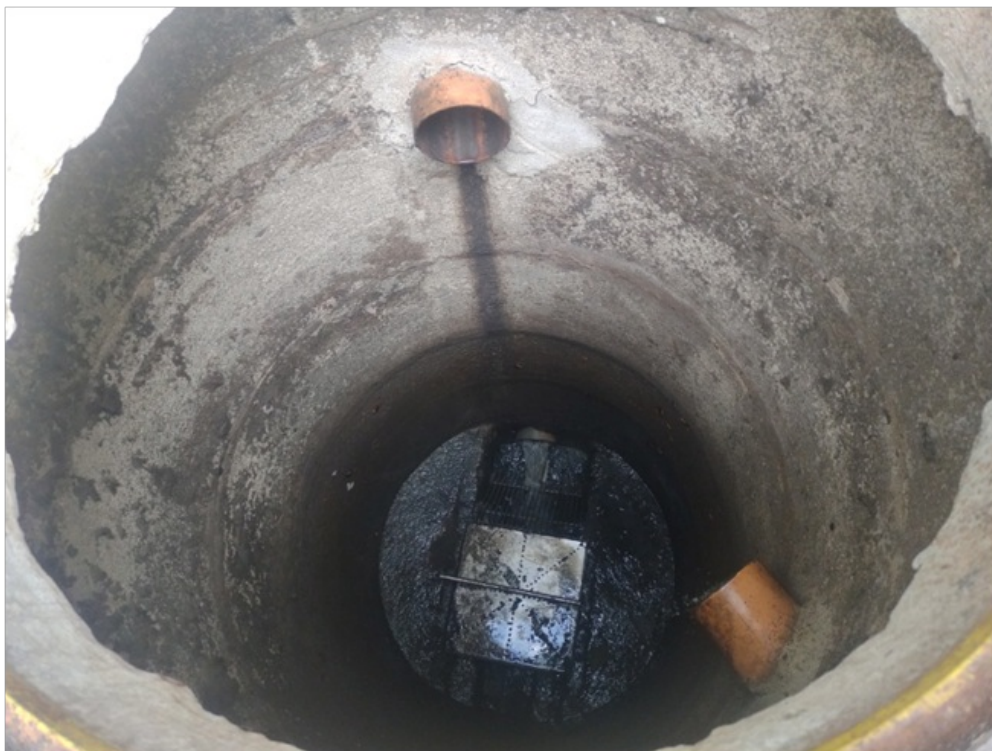
Foto 02 – Poço de chegada com gradeamento

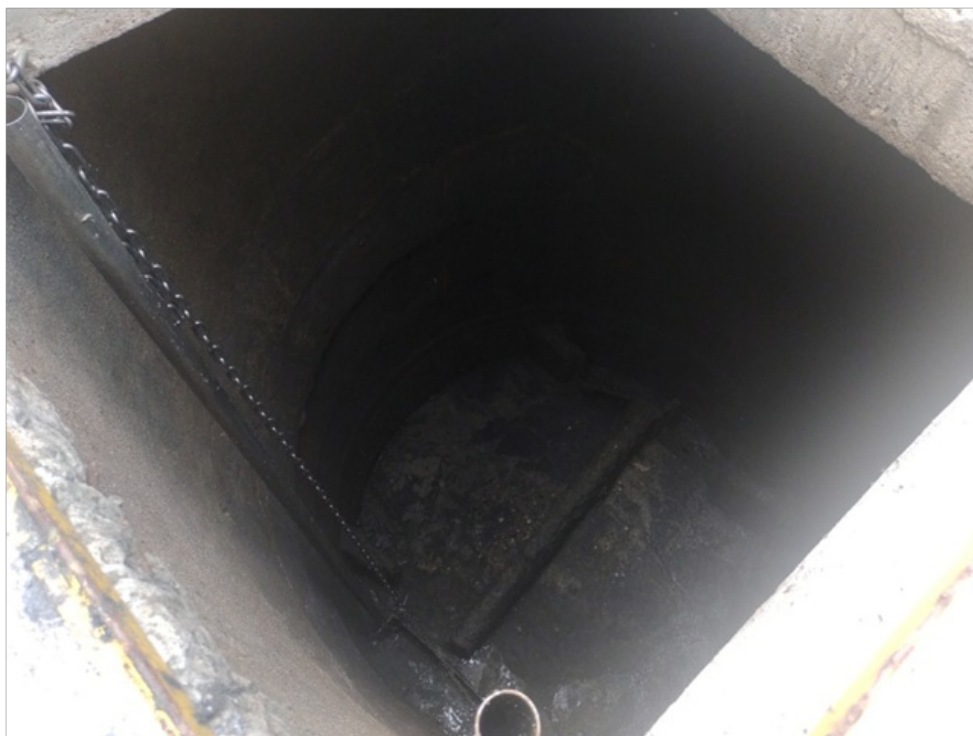
Foto 03 – Caixa de gordura

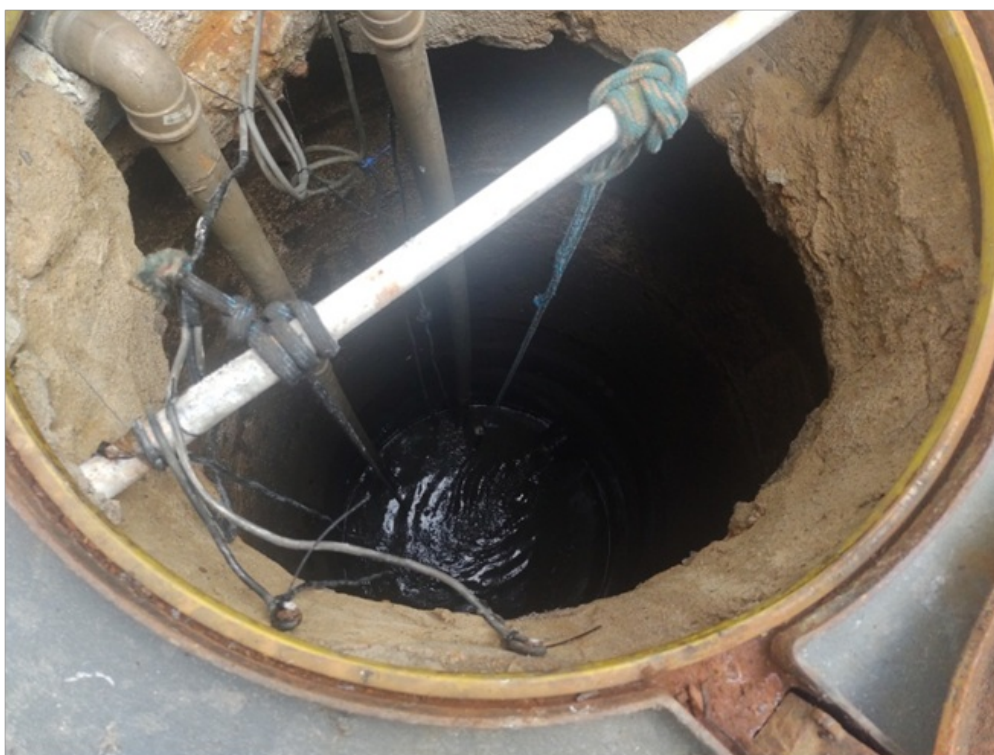
A elevatória de esgoto bruto possui 2 bombas submersas que trabalham de maneira alternadas(Uma é reserva da outra ) recalcando os efluentes para a caixa de equalização (Foto 4).

Foto 04 – Poço de sucção

- a) Providenciar a identificação das unidades que compõe a estação de esgoto;
- b) Providenciar adequação da fiação elétrica no poço de sucção ;
- c) Apresentar o manual e registro de controle de manutenções preventivas e corretivas para ETE;
- d) Apresentar cronograma anual de limpeza dos dispositivos em cada etapa do tratamento da ETE;
- e) Manter a licença ambiental exposta de forma visível (frente e verso) na ETE;
- f) Apresentar um plano de contingência quando de uma eventual paralisação não programada do sistema;

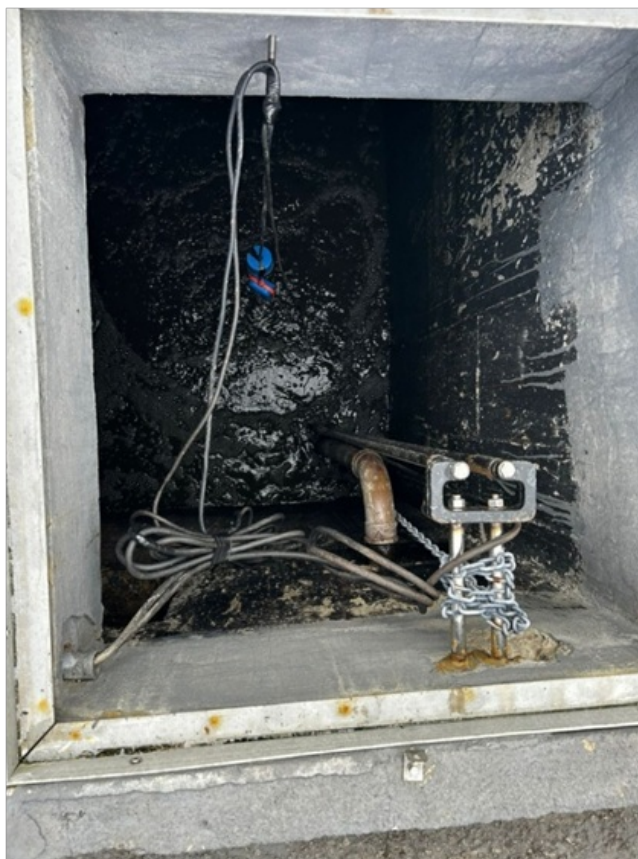
Foto 05 – Medidor ultrassônico efluente chegada

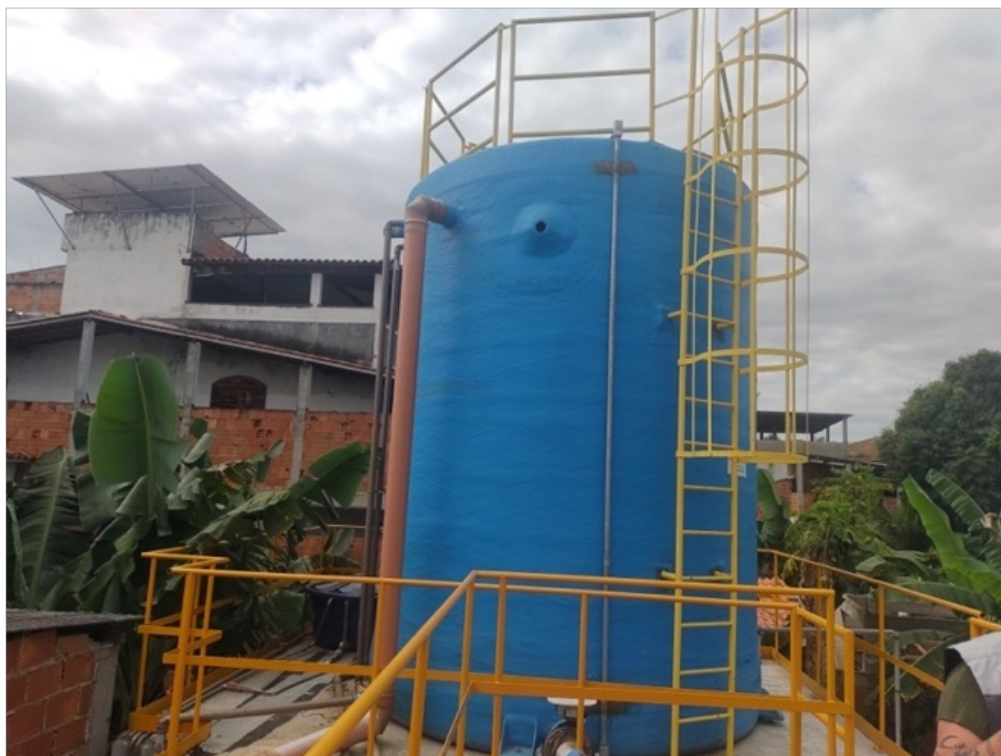
A caixa de equalização tem a função de equilibrar o fluxo do efluente, realizar a decantação primária, e dividir o fluxo para a linha do reator anaeróbio (Foto 6). Após passar pela caixa de equalização o efluente vai ao reator anaeróbico, onde recebe o devido tratamento.

Foto 06 – Caixa de equalização

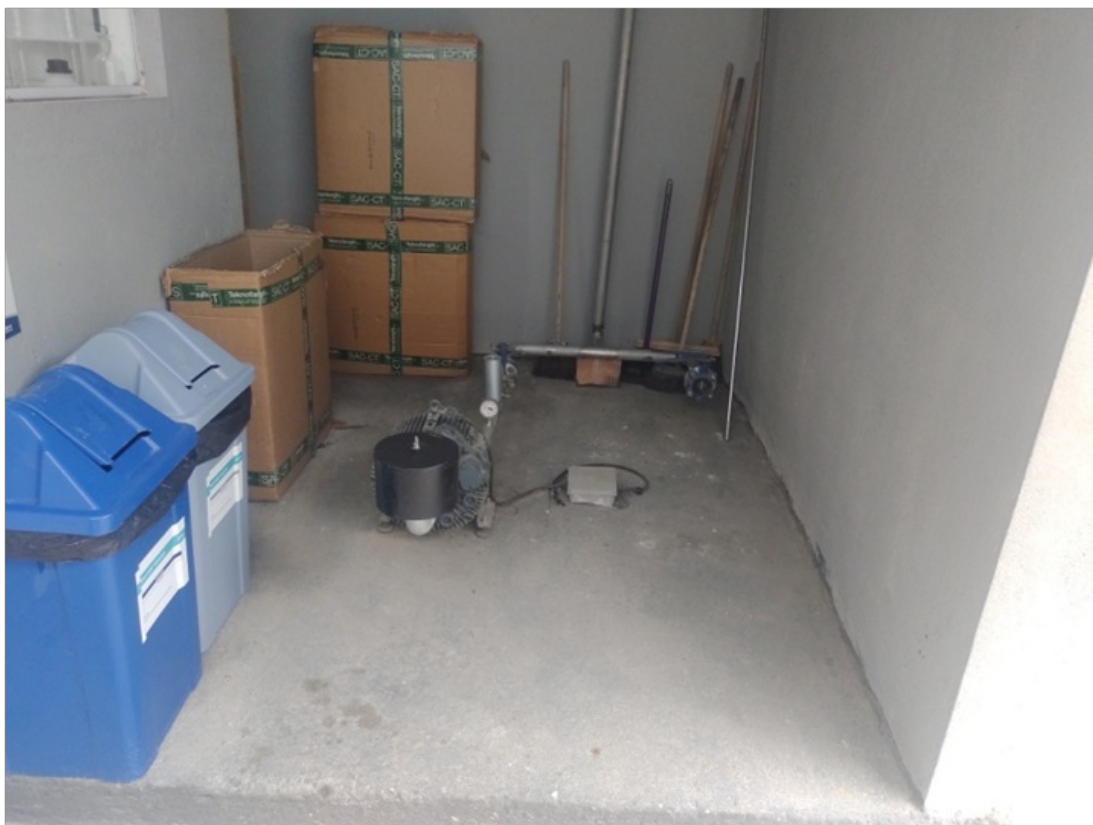
Foto 07 – Soprador da caixa de equalização

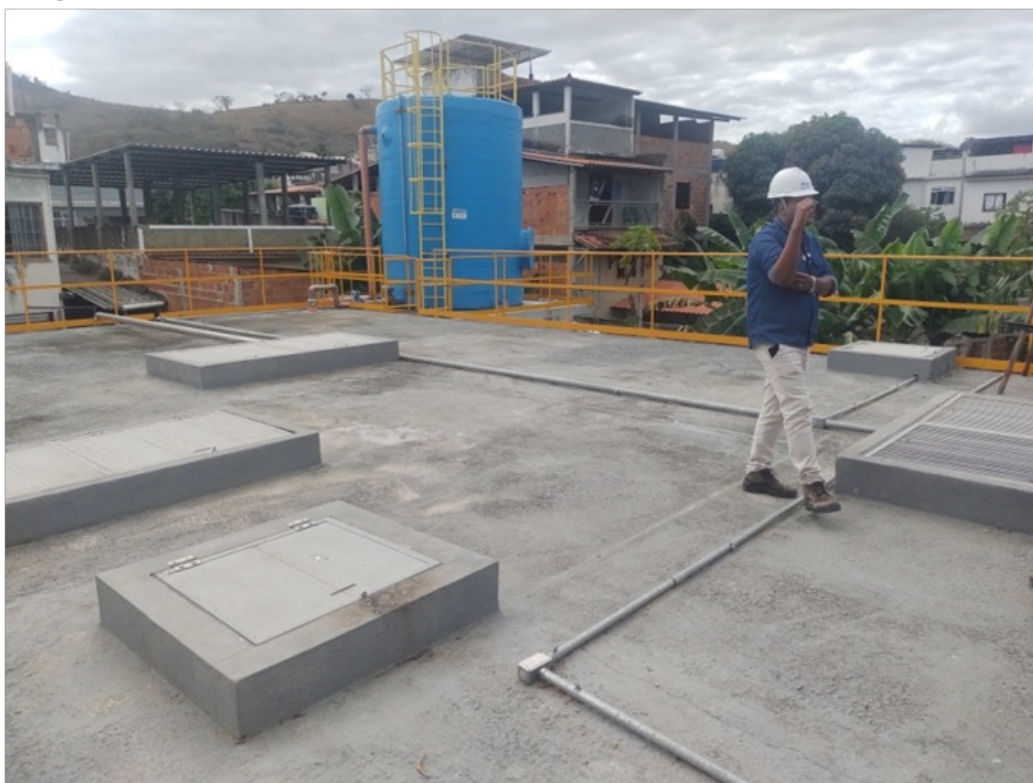
Foto 08 – Laje do reator SBR, ao fundo caixa de equalização

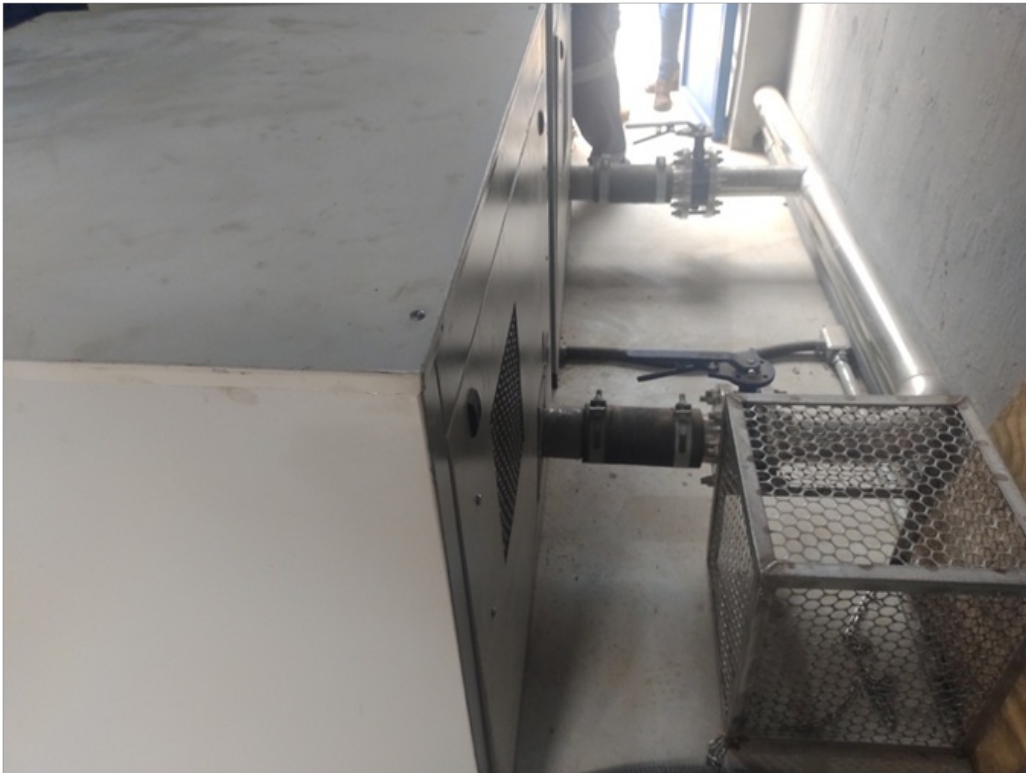
Foto 09 – Sopradores do reator

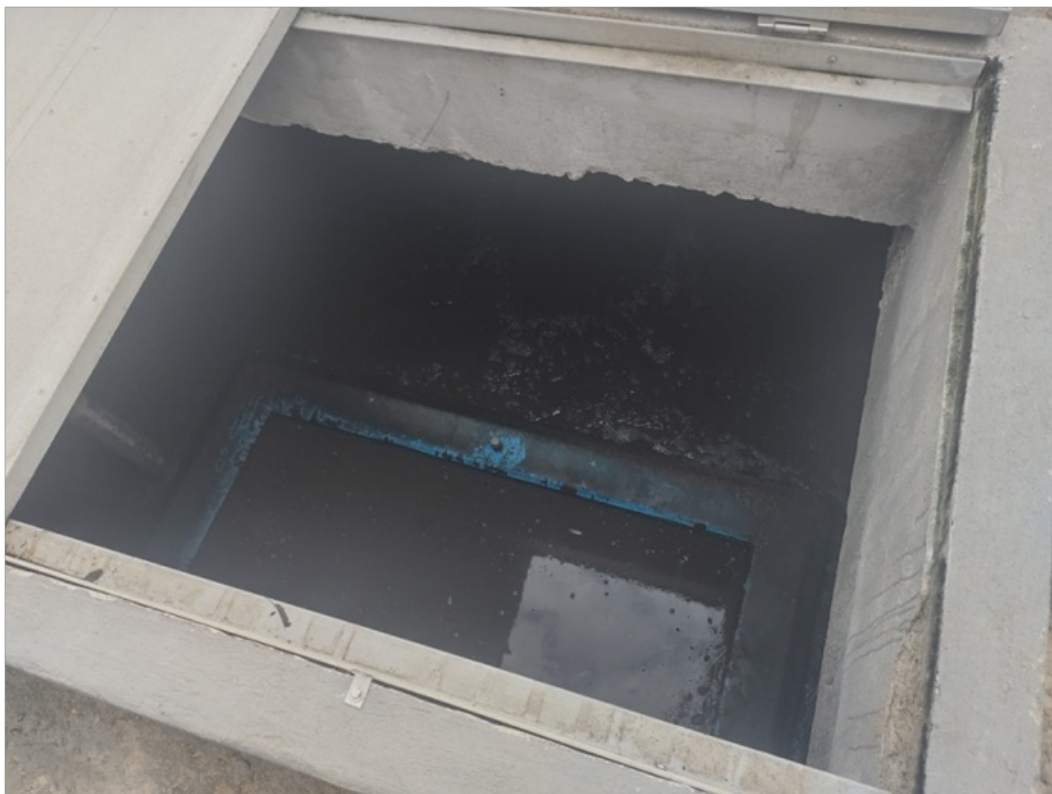
Foto 10 – Poço de visita reator

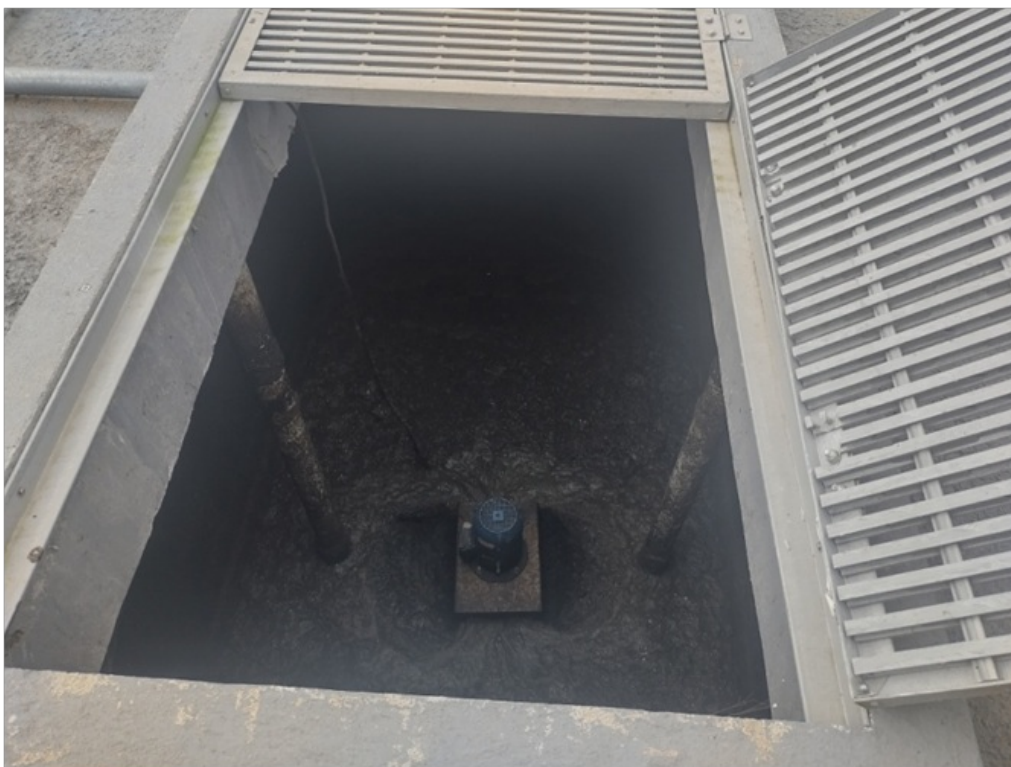
Foto 11 – Biodigestor

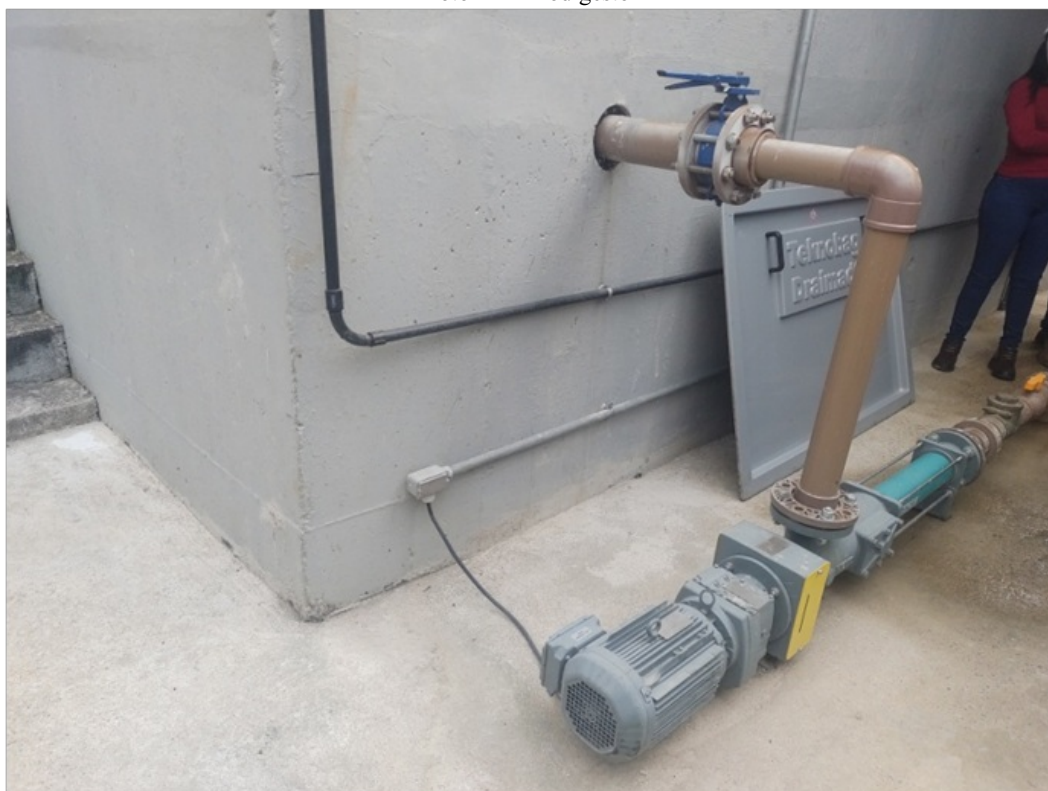
Foto 12 – Tubulação e bomba dreno de lodo

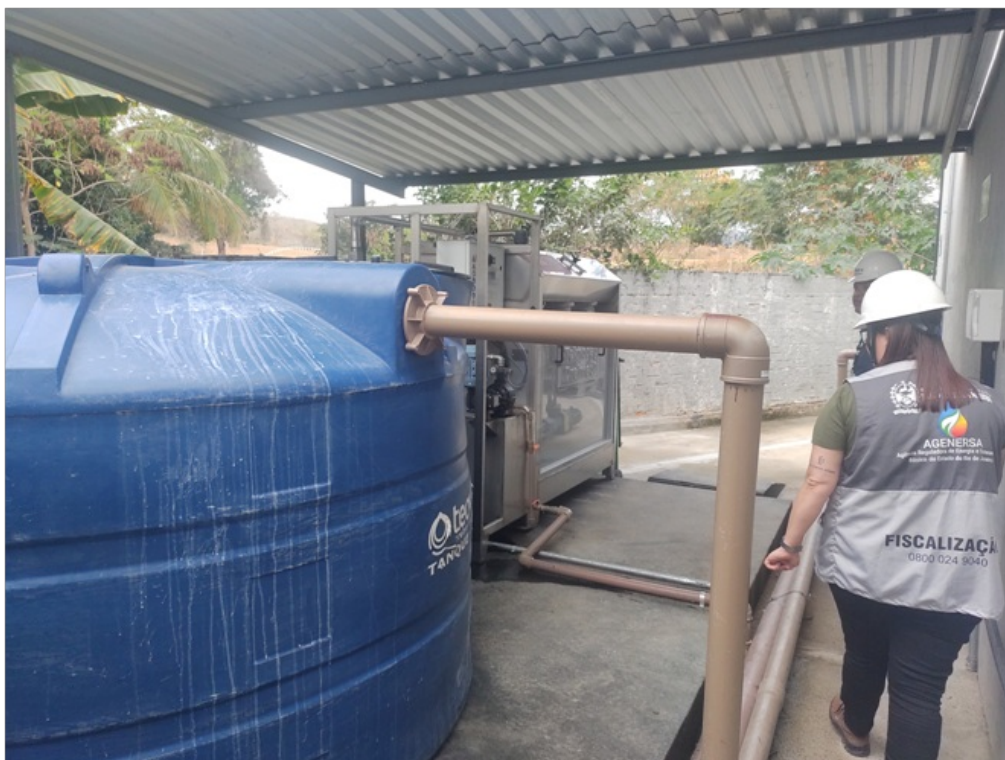
Foto 13 – Tanque de lodo

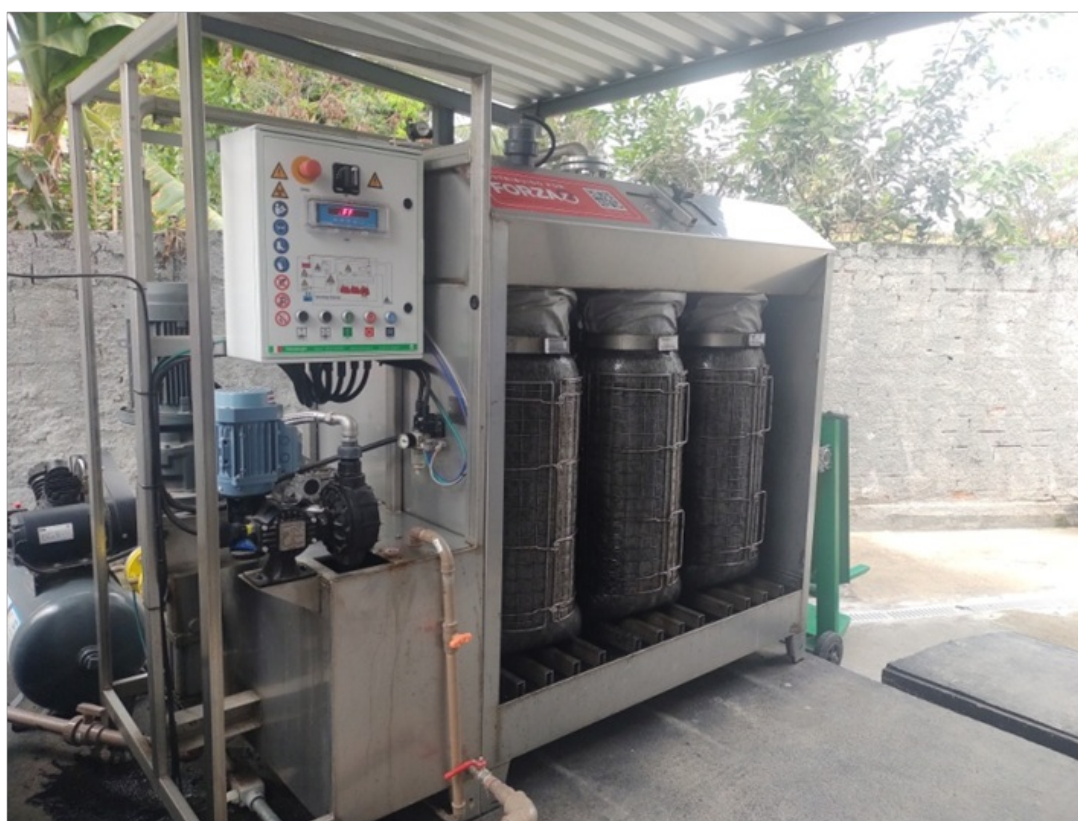
Foto 14 – Planta de desidratação do lodo

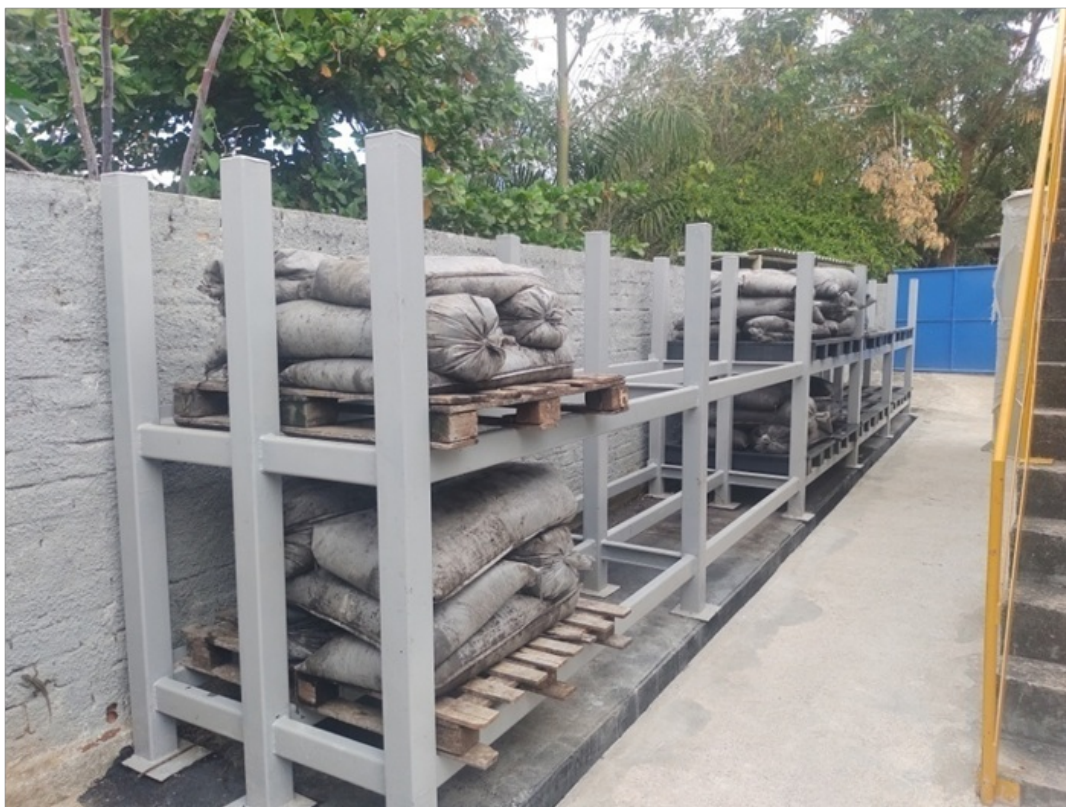
Foto 15 – Estante de secagem do lodo

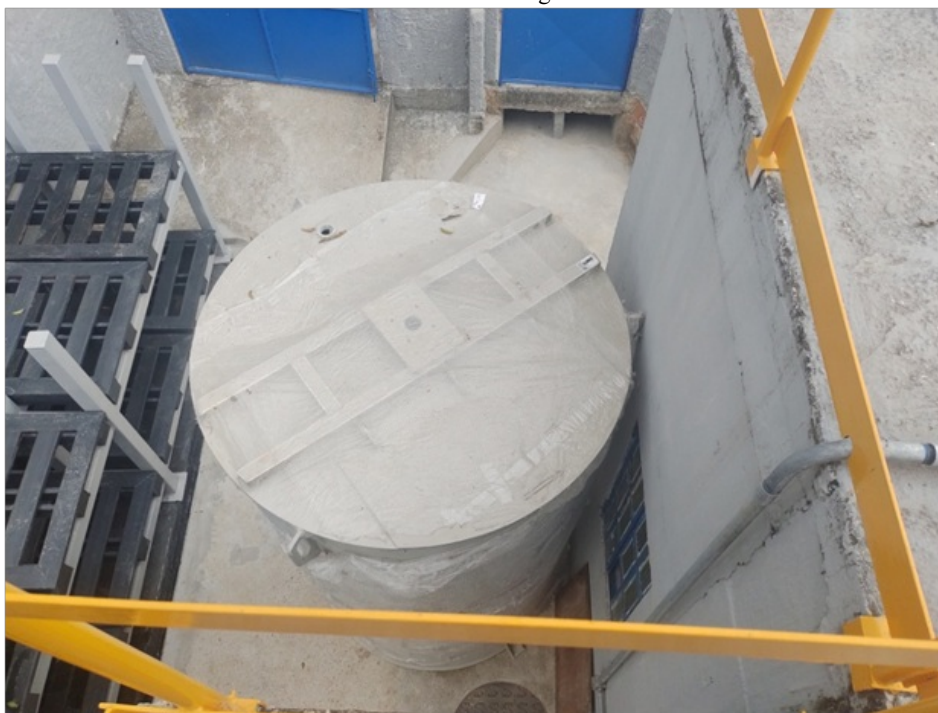
O tratamento em lodo ativado em batela sequencial, para operar em batelada, o SBR funciona com ciclos, possuindo as seguintes etapas: enchimento, aeração, sedimentação, esvaziamento e repouso. O descarte do lodo biológico excedente ocorre na etapa de repouso. Geralmente possuem 2 câmaras, porém a ETE São Fidélis possui apenas 1 câmara utilizando o tanque de equalização para recebimento e armazenamento de esgoto (Foto 8), o lodo gerado no processo vai a um biodigestor (Foto 11) antes de ser encaminhado ao tanque de lodo (Foto 13) e posteriormente a desidratação e secagem (Foto 14 e 15). Todos os tanques e a câmara estavam com suas estruturas íntegras, tubulações ausentes de vazamento e equipamentos operando corretamente. Os representantes da concessionária informaram que haveria substituição do tanque de lodo por um de maior capacidade e outro material (Foto 16).

Foto 16 – Novo tanque de lodo

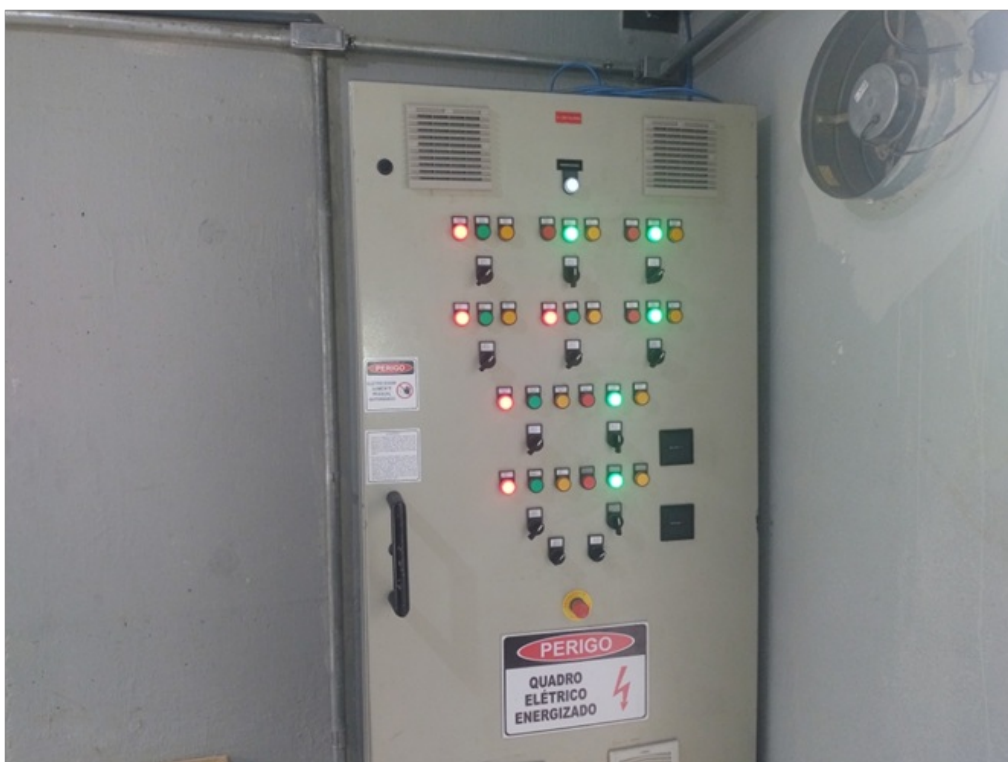
Na casa de máquinas, além dos sopradores do reator, está o quadro de comando da ETE, com as devidas sinalizações de risco, operando corretamente (Foto 17 e 18). Havia exaustor e 2 extintores de incêndio no local (Foto 19 e 20).

Foto 17 – Quadro de comando

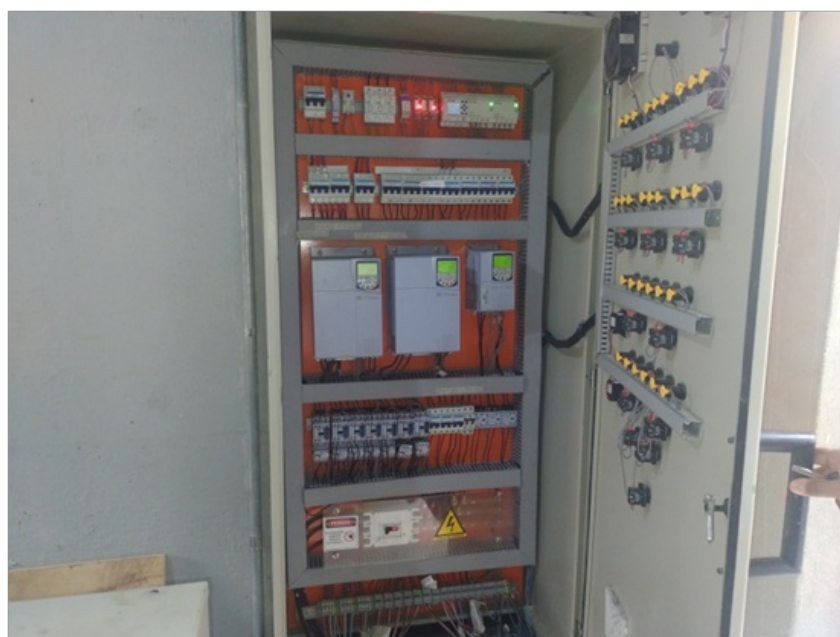
Foto 18 – Quadro de comando em evidência inversores de frequência

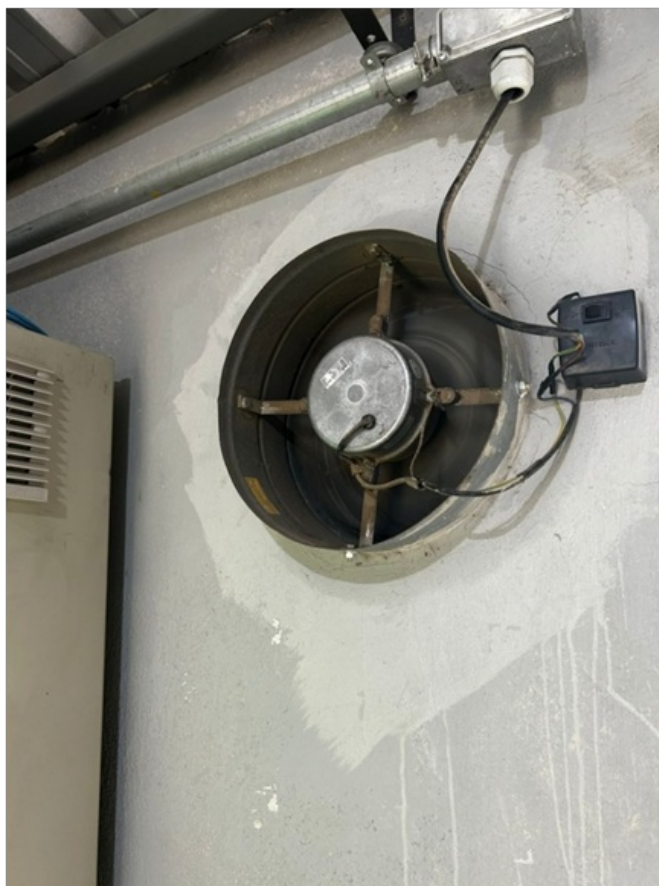
Foto 19 – Exaustor casa de máquinas

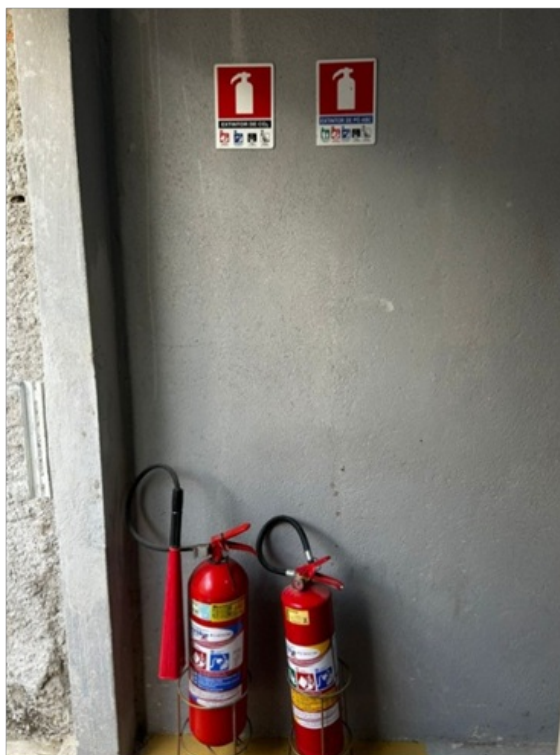
Foto 20 – Extintores casa de máquina

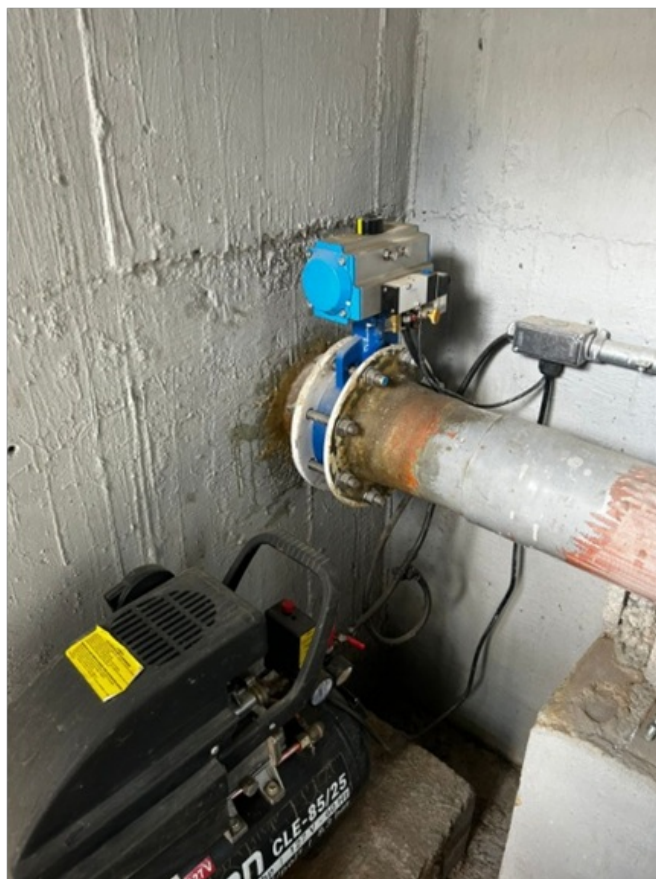
Foto 21 – Válvula de retenção na saída do efluente para calha

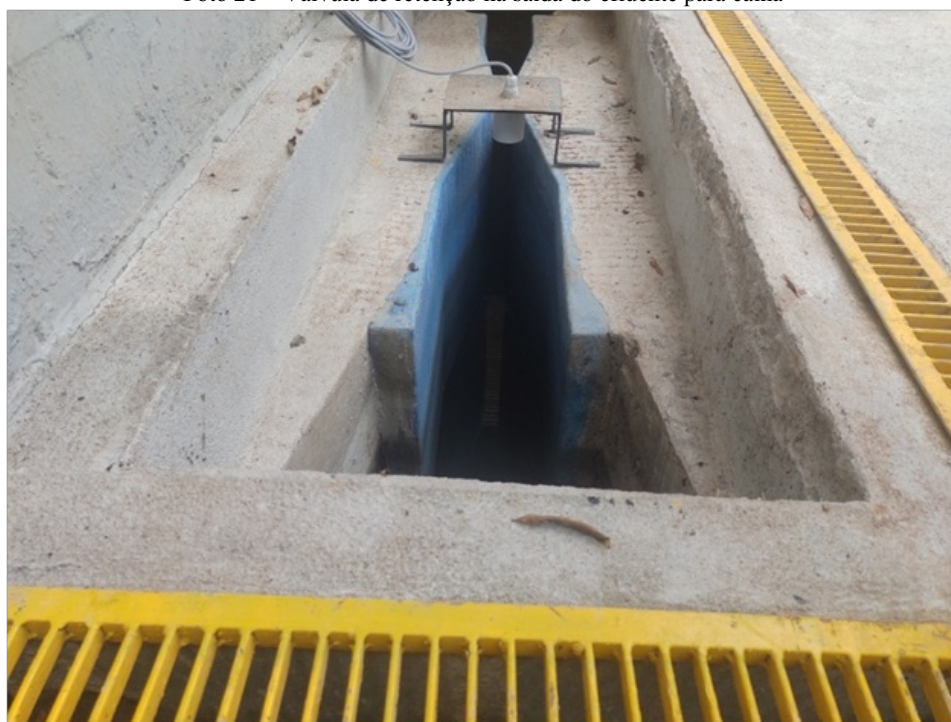
O efluente tratado é passa por uma calha e por fim pela calha Parshall, que possui medidor ultrassônico (Foto 22), onde é encaminhado para um córrego que passa ao lado da ETE e tem por destino o Rio Paraíba do Sul (Foto 23).

Foto 22 – Calha Parshall

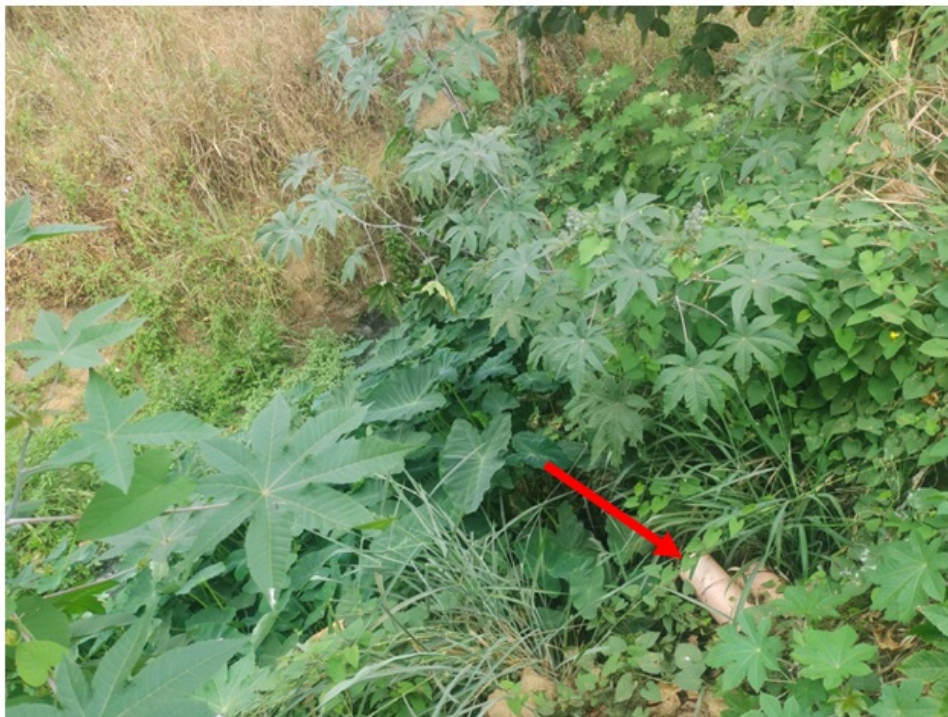
Foto 23 – Saída efluente tratado

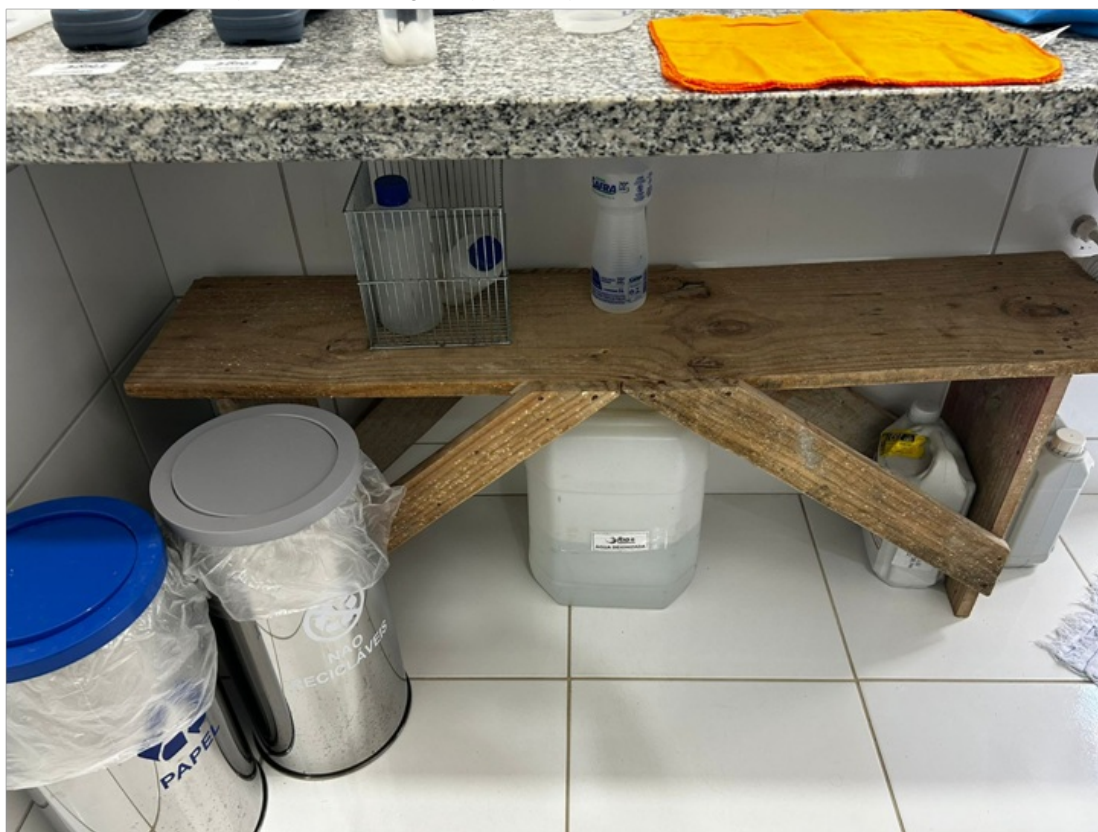
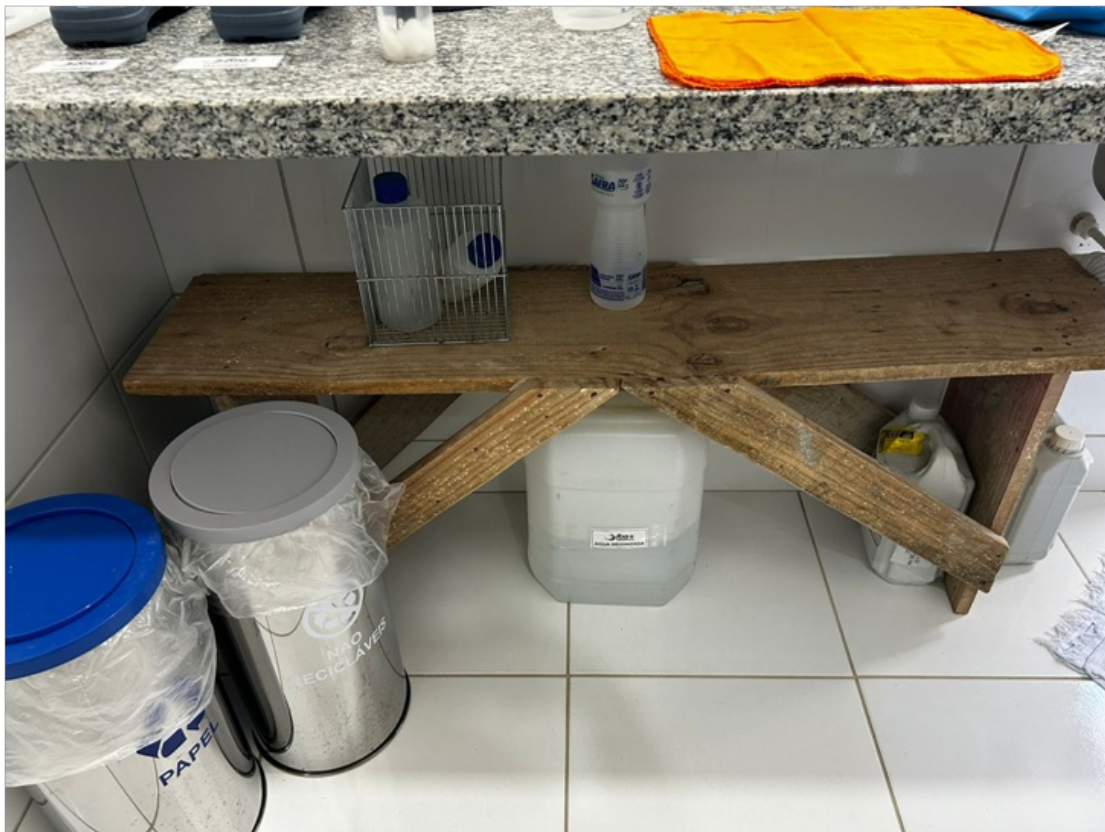
A ETE Nova Divinéia possui um laboratório (Foto 24 e 25) básico que realiza testes físico-químicos (Foto 26) no efluente de 2h em 2h conforme informado pelo operador. Os testes microbiológicos são realizados no laboratório da ETA. Na área externa, próxima ao laboratório existe extintor e chuveiro “lava olhos” (chuveiro de emergência) (Foto 27).

Foto 24 – Laboratório

Foto 25 – Laboratório

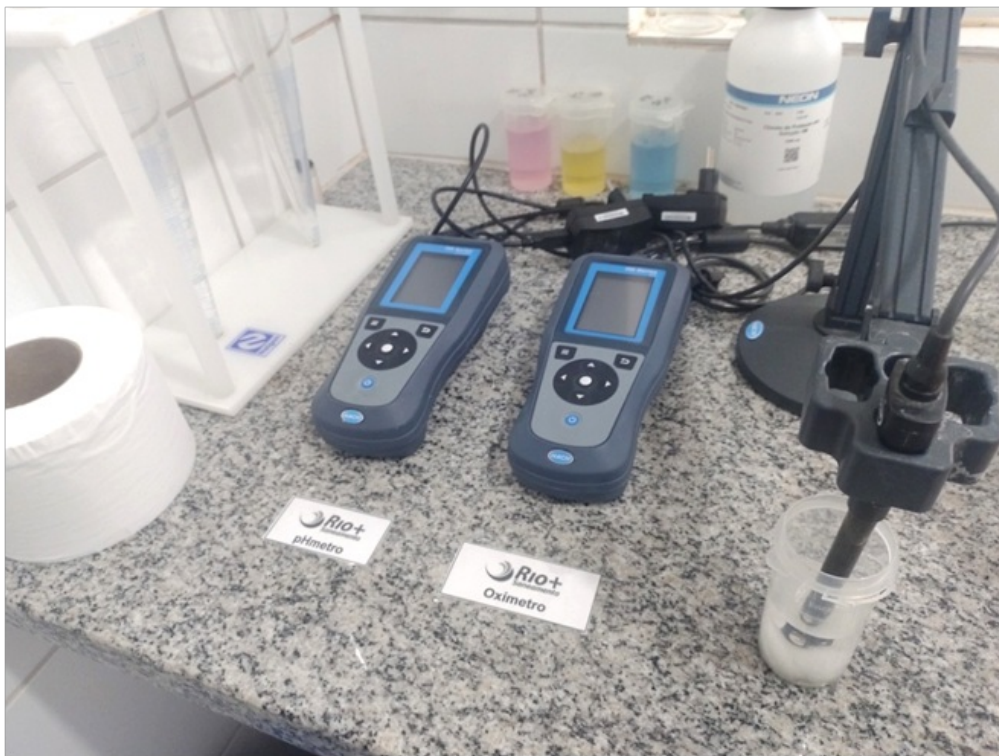
Foto 26 – Equipamentos do laboratório

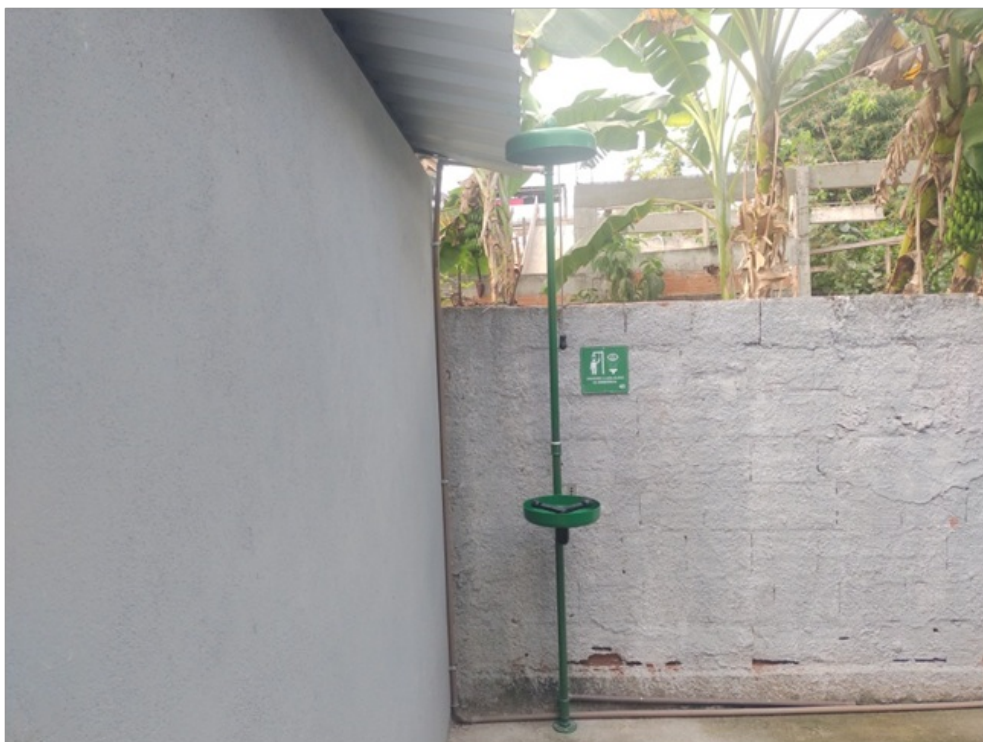
Foto 27 – Chuveiro de emergência
