Governo do Estado do Rio de Janeiro  
Agência Reguladora de Energia e Saneamento Básico do Estado do Rio de Janeiro  
Câmara Técnica de Saneamento

## **RELATÓRIO DE FISCALIZAÇÃO AGENERSA/CASAN Nº 195/2024**

| <b>Local Fiscalizado</b> | Rua Kátia nº 210, Jardim Alvorada, Nova Iguaçu, RJ | | |

O presente relatório, decorre da vistoria técnica realizada na data 06/08/2024 na Rua Katia, nº 210, bairro Jardim Alvorada, no município de Nova Iguaçu, Rio de Janeiro, em função de verificar as condições de manutenção e operação do reservatório Alvorada (ERES - 109), de acordo com as vistorias programadas pela AGENERSA/CASAN.

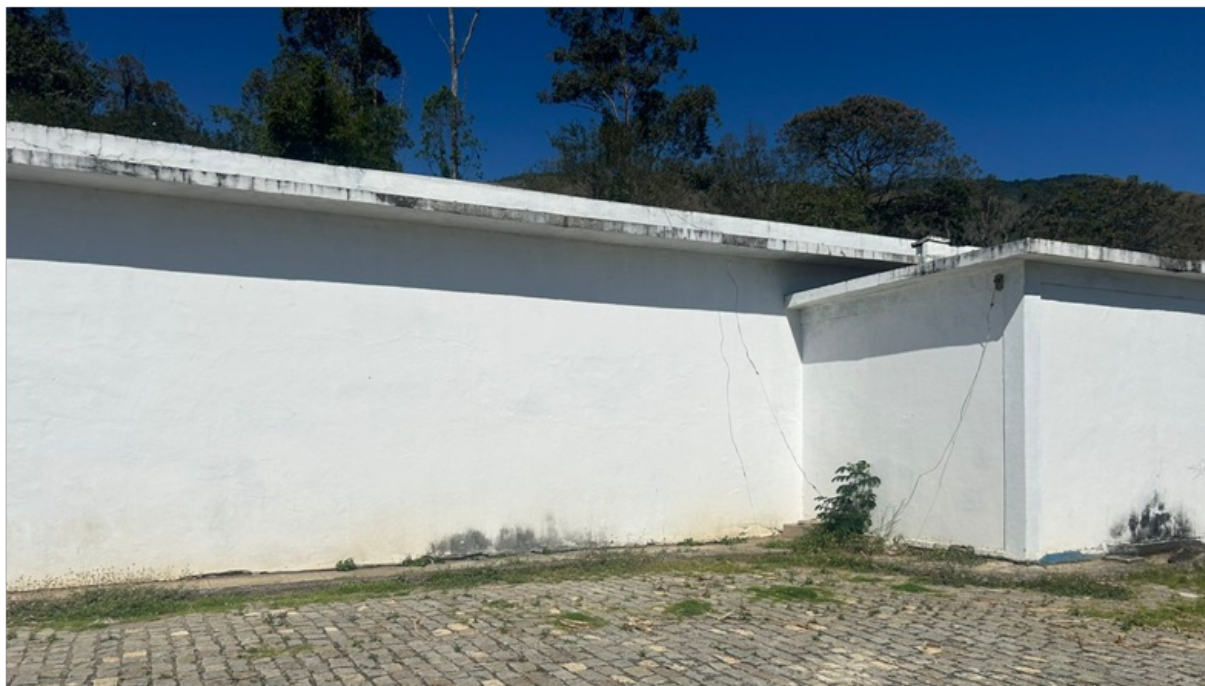
A equipe de fiscalização da CASAN constatou que, no momento da vistoria o reservatório não estava em operação. O reservatório é do tipo apoiado, de forma retangular, composto por uma célula (fotos 1 e 2).

Foto 1 – Vista lateral do reservatório

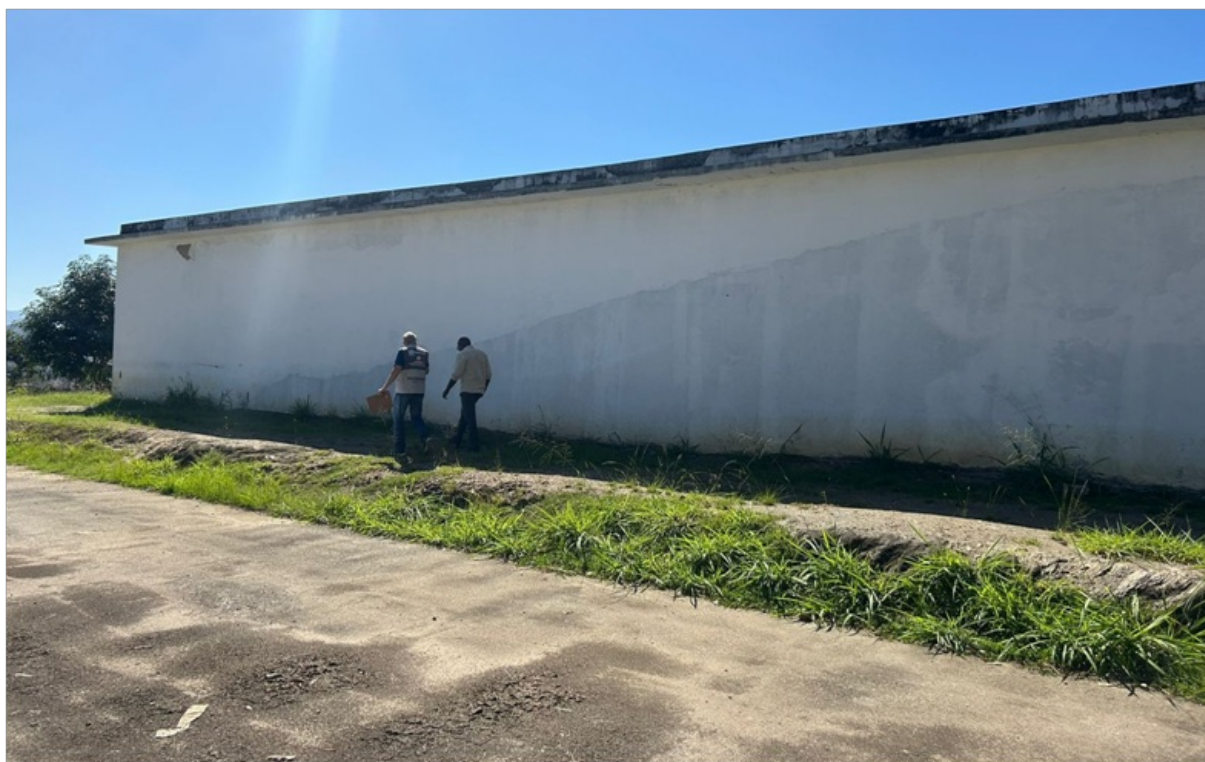
Foto 2 – Vista dos fundos do reservatório

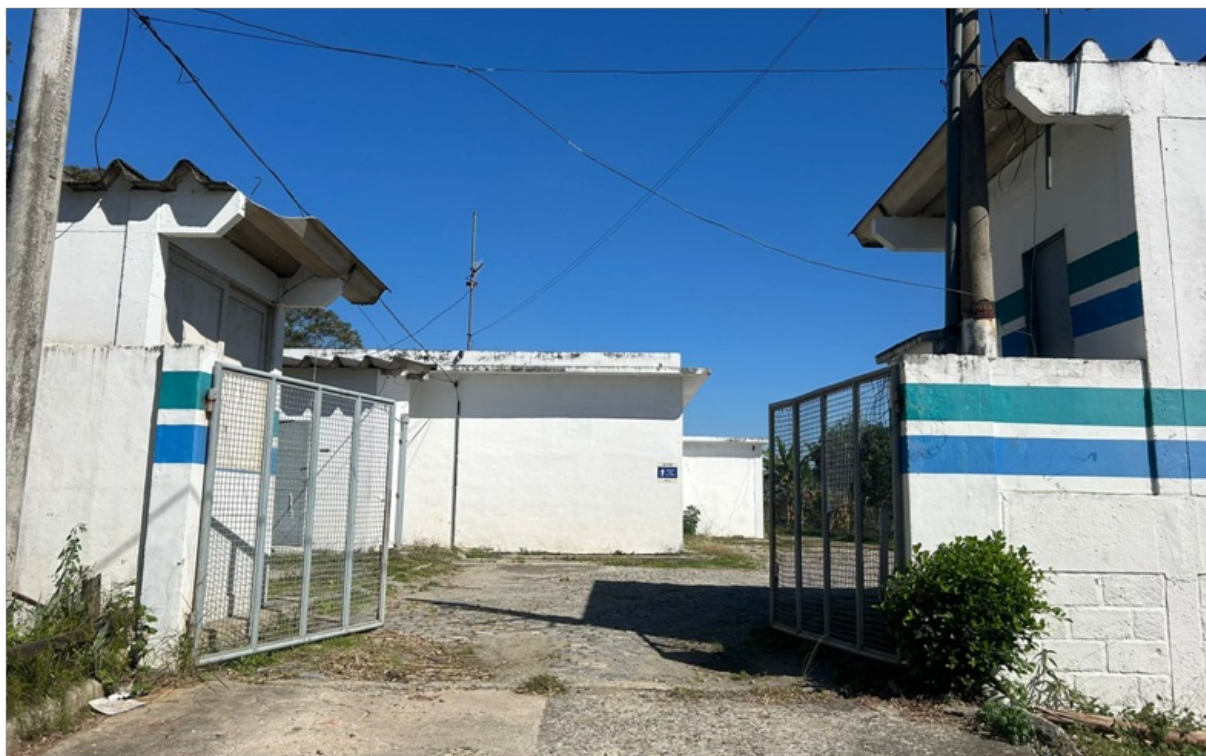
Na entrada do reservatório pode ser visto as cores da Concessionária, mas não há identificação da unidade (foto 3).

Foto 3 – Vista frontal do reservatório

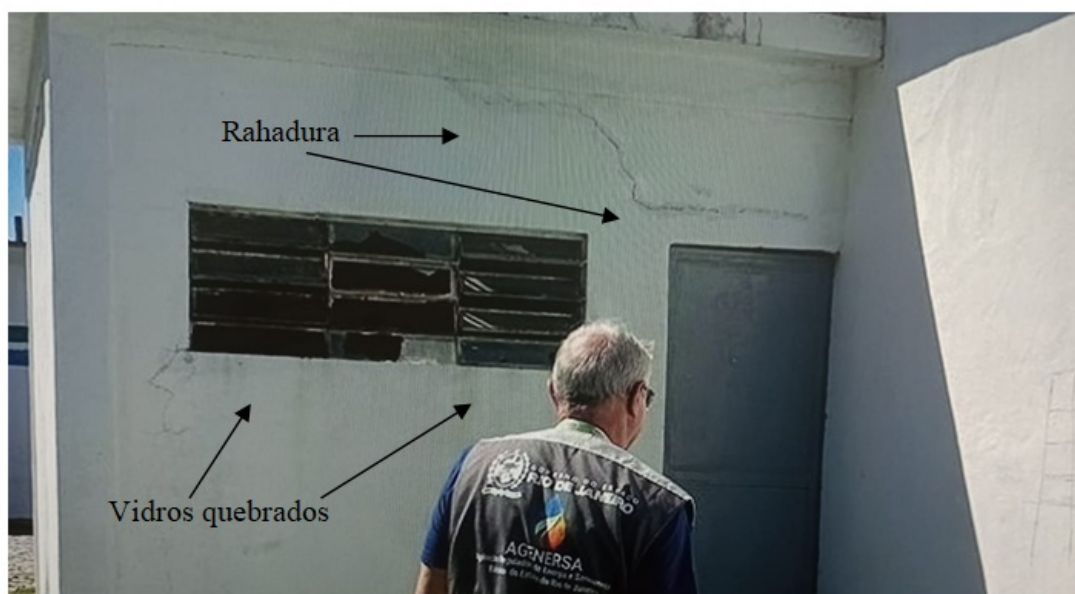
• rachadura na sua edificação e vidros do basculante quebrados (foto 4);

Foto 4 – Rachadura e vidros quebrados

- ü reparar a rachadura em uma das paredes;
- ü substituir os vidros danificados do basculante;
- ü reparar as infiltrações na laje e na parede interna;
- ü instalar Guarda Corpo na escada que dá acesso a laje;
- ü instalar piso anti derrapante na plataforma e escada;
- ü substituir as tubulações deterioradas;

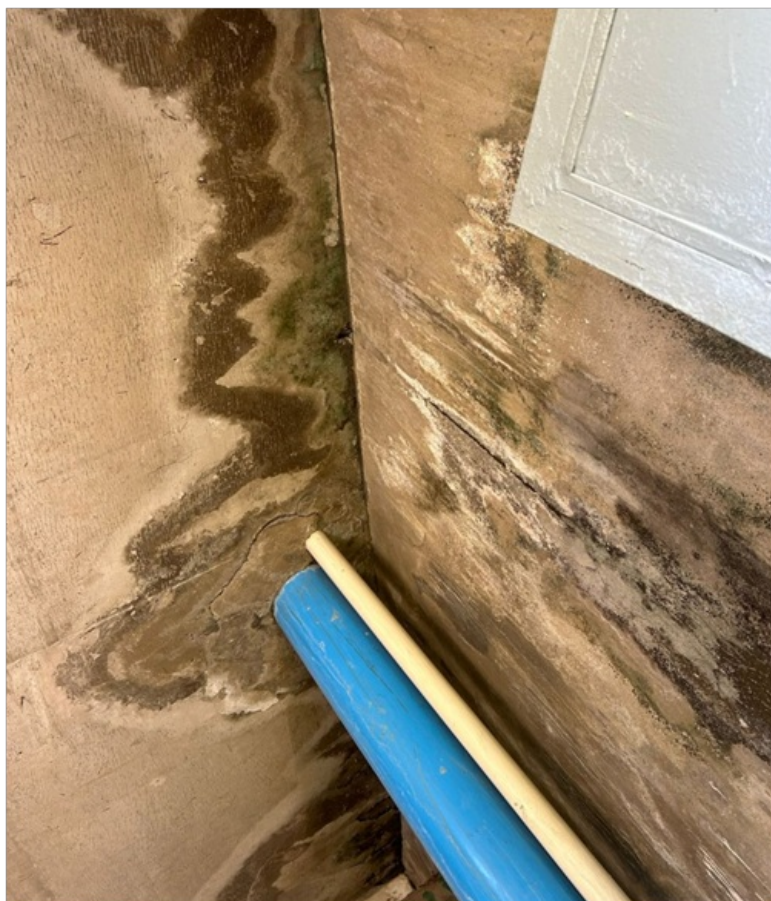
• infiltração na laje e na parede (foto 5);

Foto 5 – Infiltrações

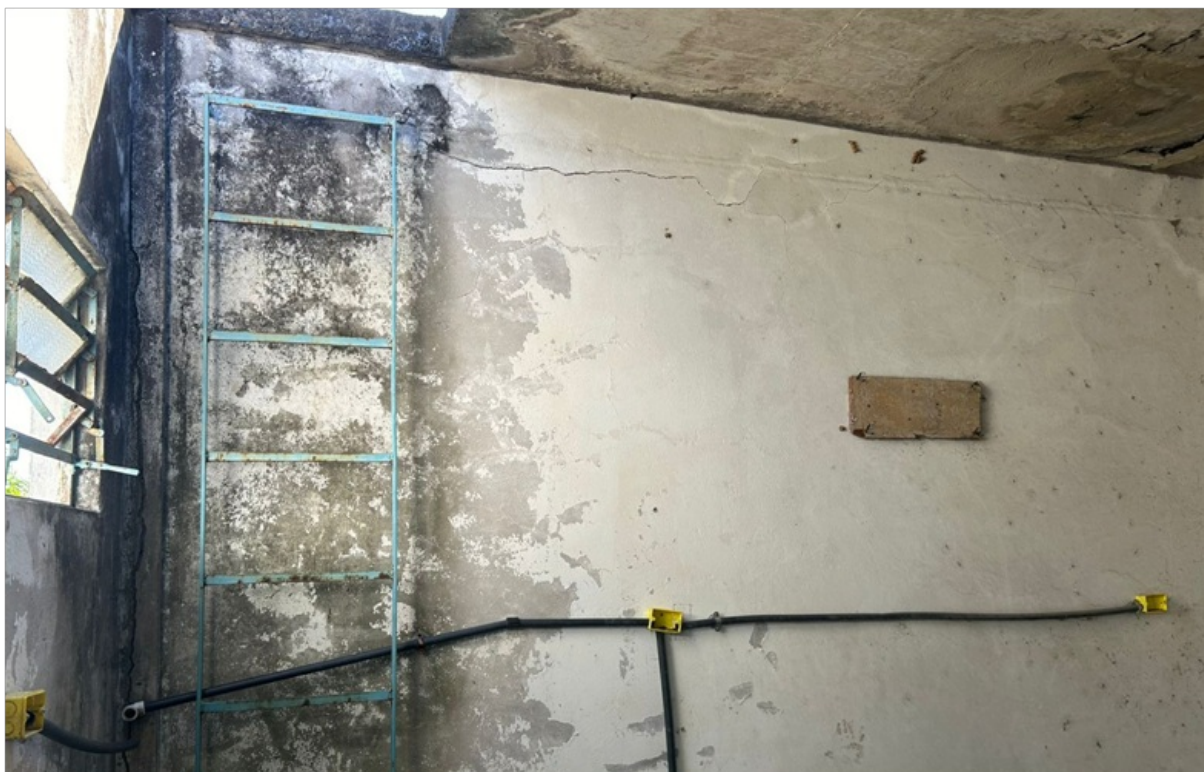
ü escada sem proteção (foto 6);

Foto 6 – Escada sem proteção

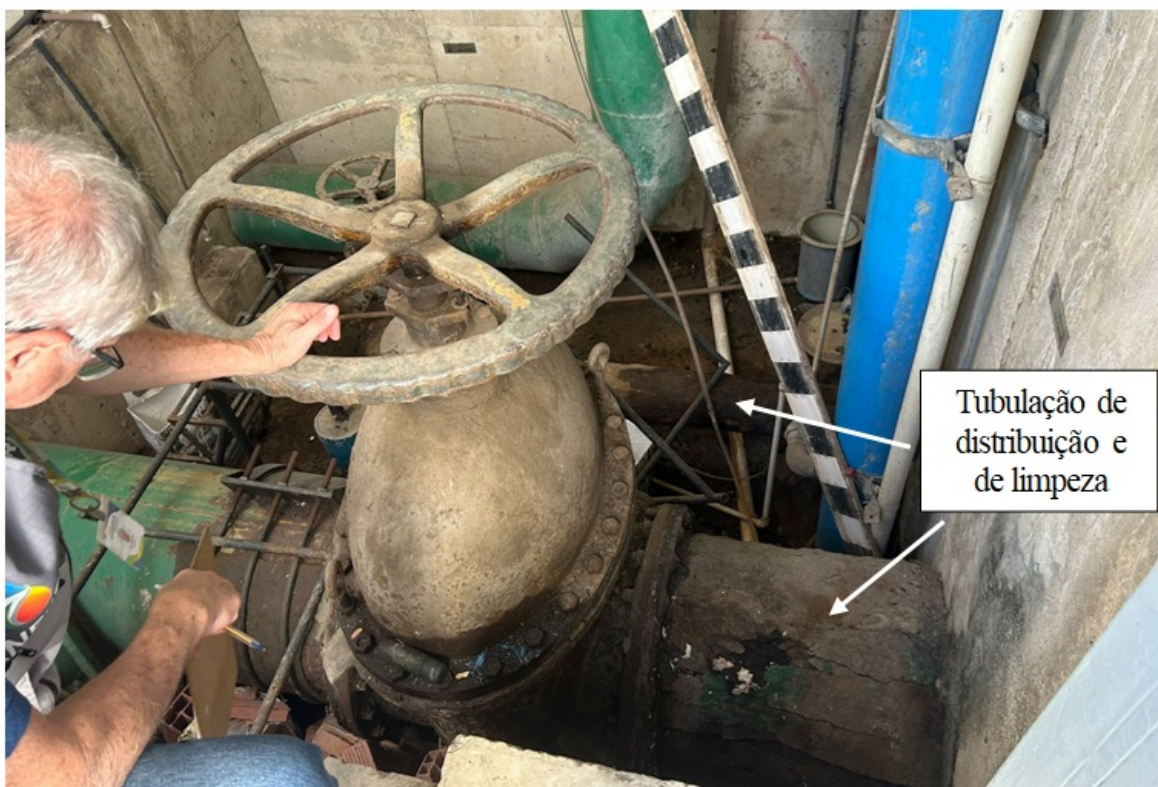
As tubulações bem deterioradas com rachaduras no corpo (foto 8);

Foto 8 – Tubulações enferrujadas

As tubulações de distribuição e limpeza são de ferro fundido, com DN de 600 e 250 mm, respectivamente. As tubulações de recalque e extravasora são de aço, com DN de 500 e 400 mm, respectivamente.

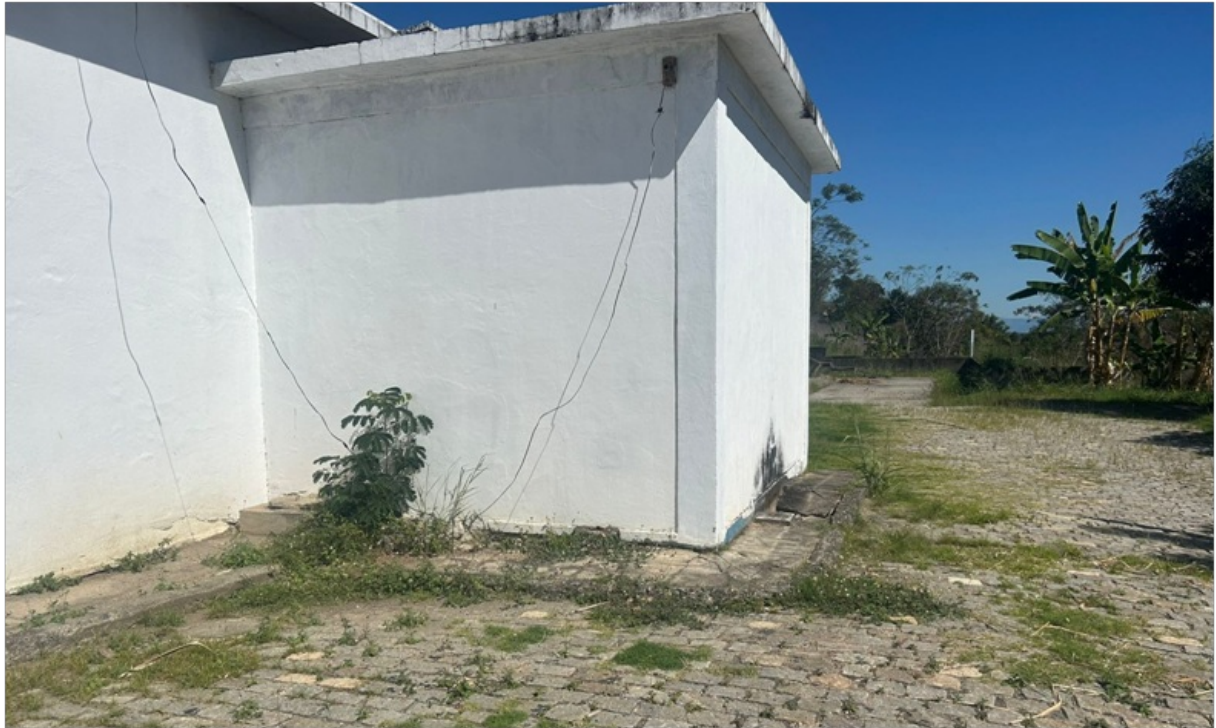
A equipe de Fiscalização/CASAN verificou que parte da fiação elétrica estava solta (foto 9), oferecendo perigo.

Foto 9 – Fiação solta

- ü instalar conduítes para proteção das fiações elétrica aparente;
- ü reparar a rachadura na edícula que abriga a válvula da tubulação de recalque;
- ü retirar os resíduos sólidos alheios ao local.

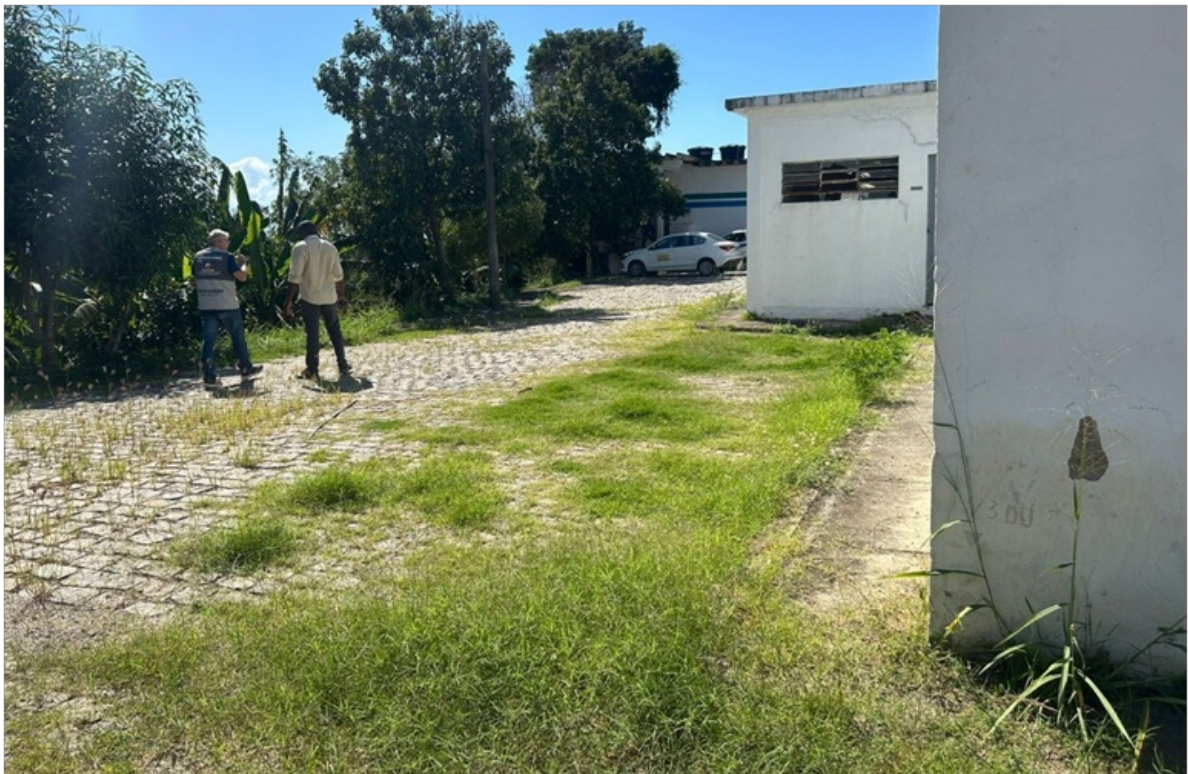
Em torno do reservatório existe vegetação, capim na rua, conforme visto abaixo (foto 10).

Foto 10 – Vegetação (capim) avançando no pátio em torno do reservatório

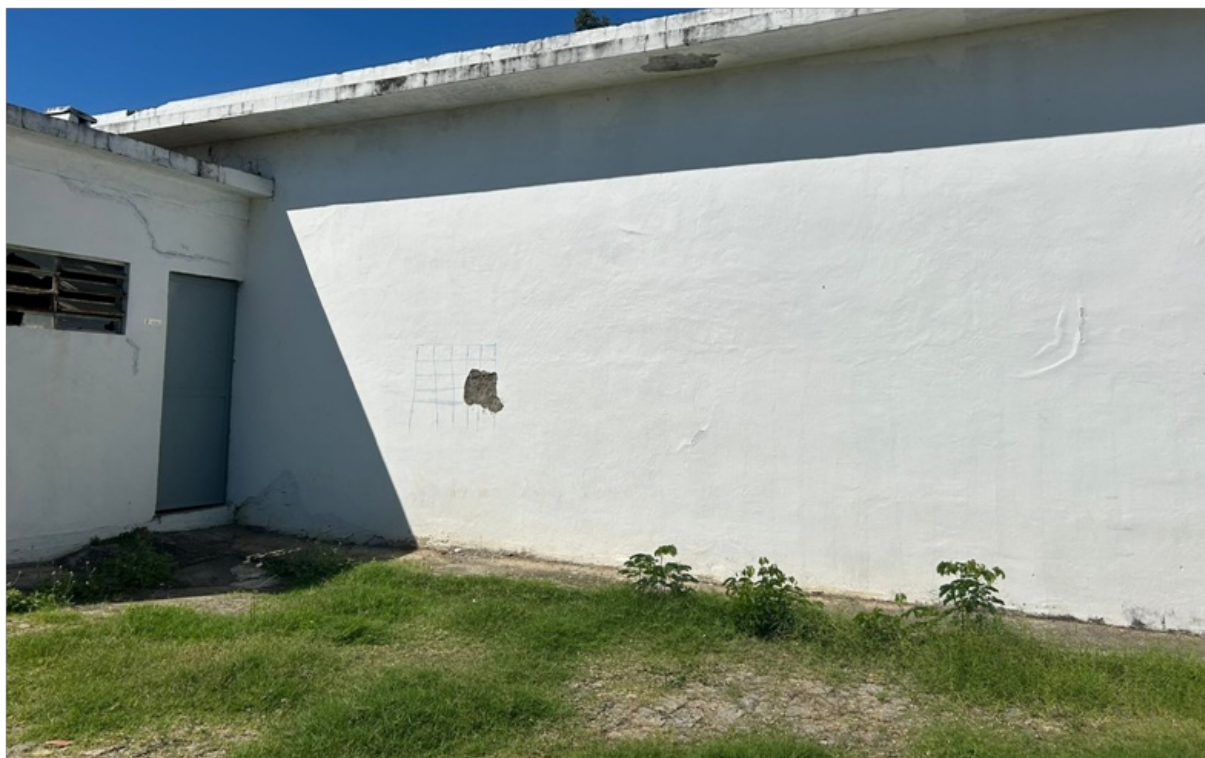
Foto 11 – Vegetação (capim) avançando no pátio em torno do reservatório

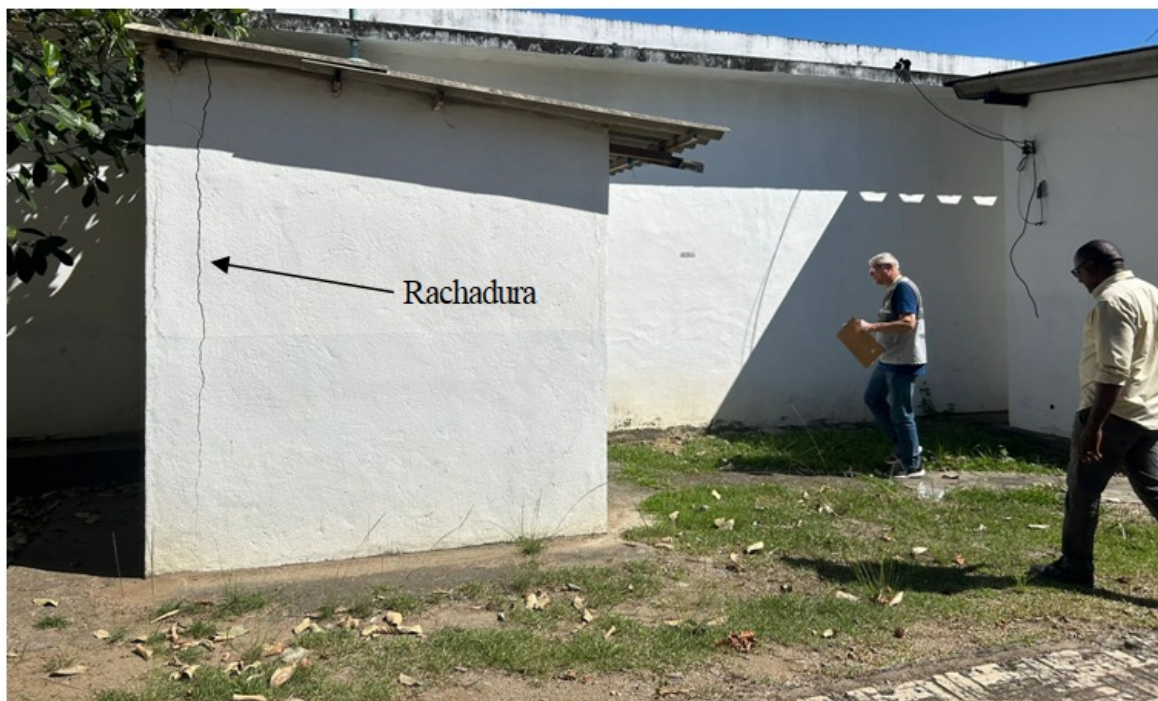
A edícula construída na frente do reservatório está com a parede rachada (foto 12). Ela abriga a válvula da tubulação de recalque, na entrada do reservatório (foto 13).

Foto 12 – Rachadura na parede da edícula

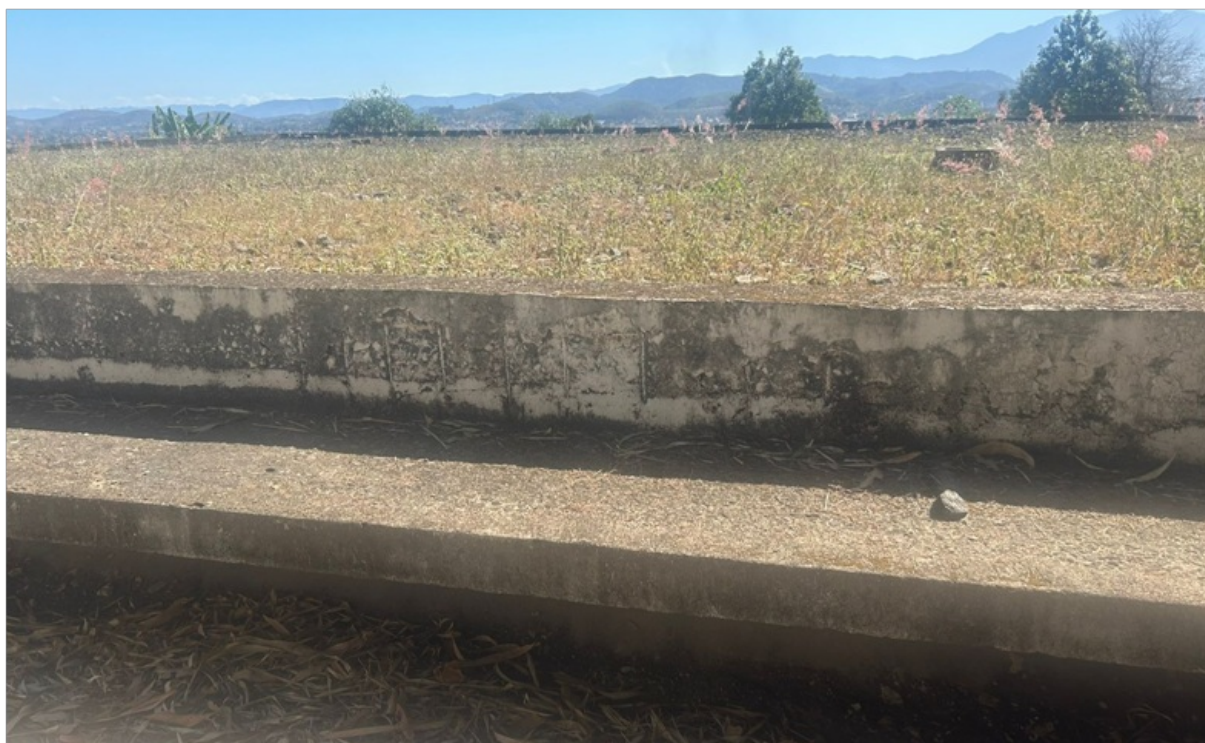
ü na laje superior existe vegetação (foto 14);

Foto 14 – Vegetação na parte superior do reservatório

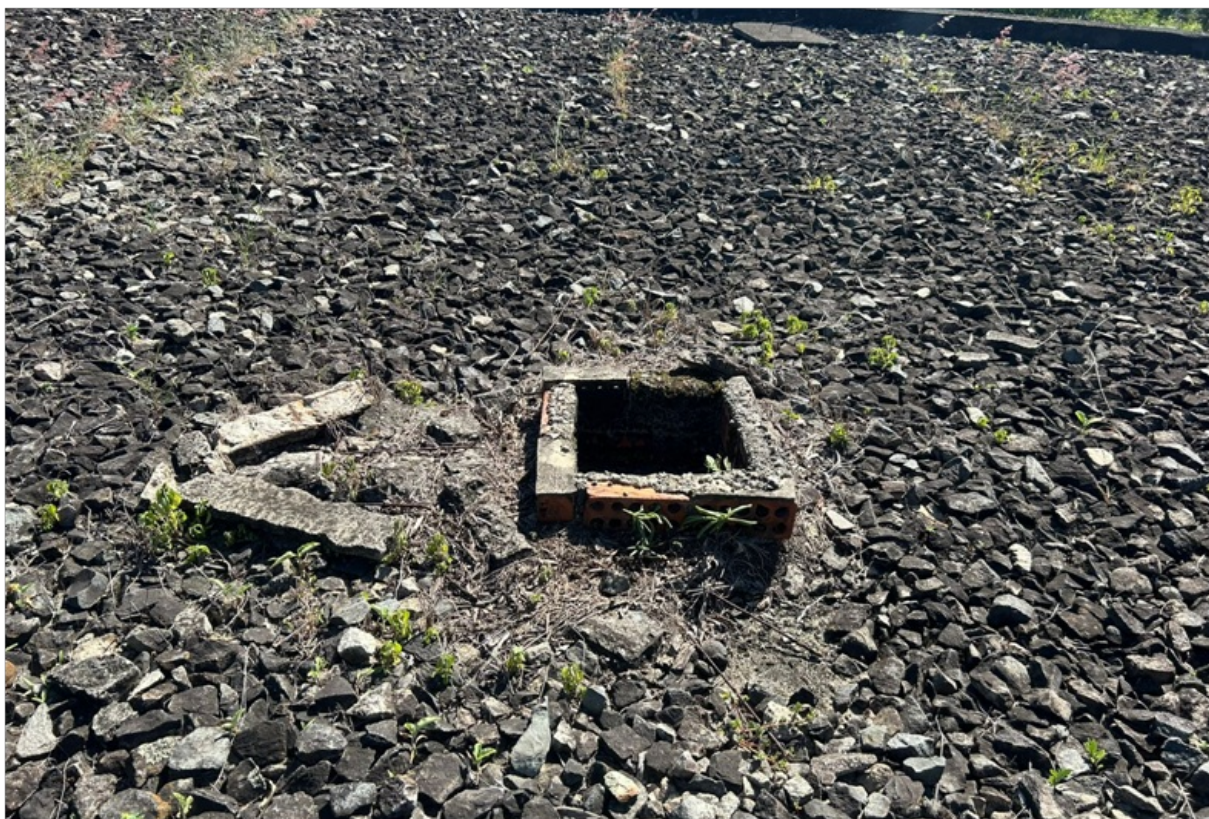
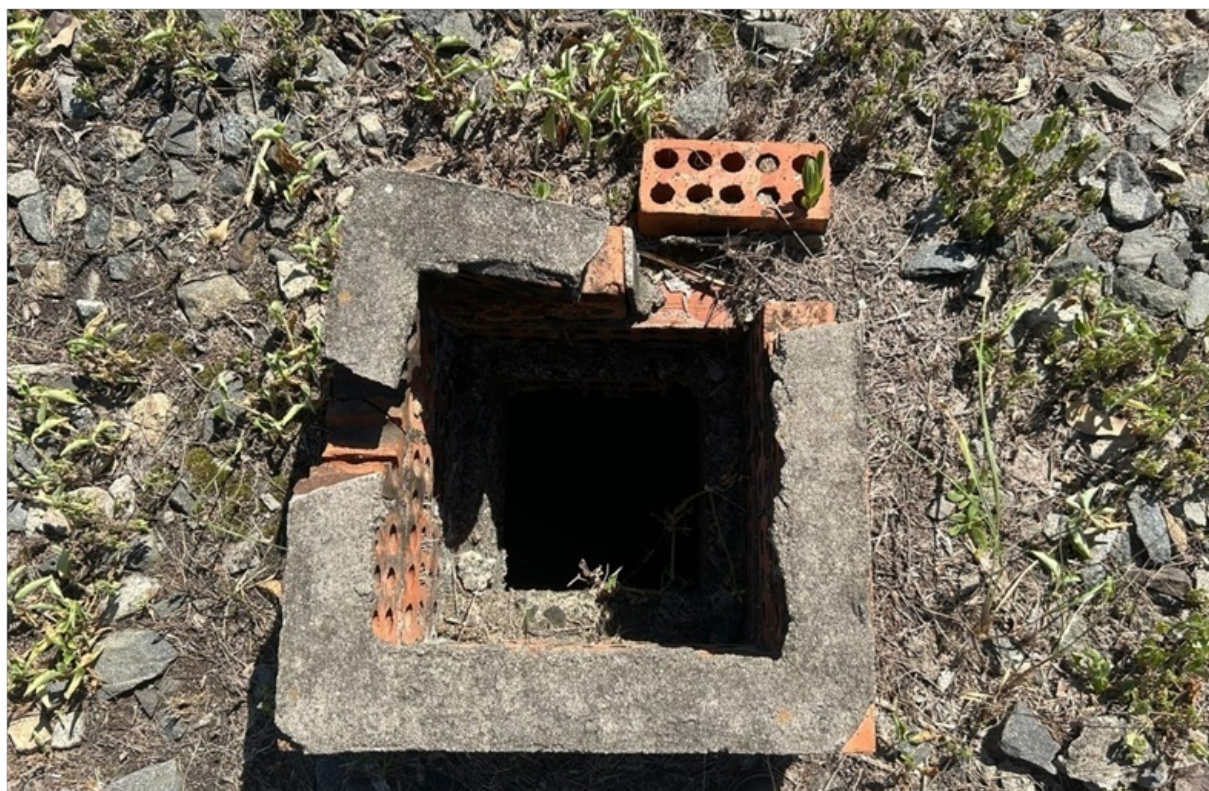
ü visitas posicionadas na laje superior do reservatório precisando de reparos além de estarem sem proteção (fotos 15 e 16);

Foto 15 – Visita

Foto 16 – Visita

- ü instalar controlador de nível, para-raios e sinalização noturna;
- ü reparar os respiros do reservatório;
- ü instalar Guarda Corpo na escada que dá acesso ao interior do reservatório;
- ü substituir a tubulação deteriorada.

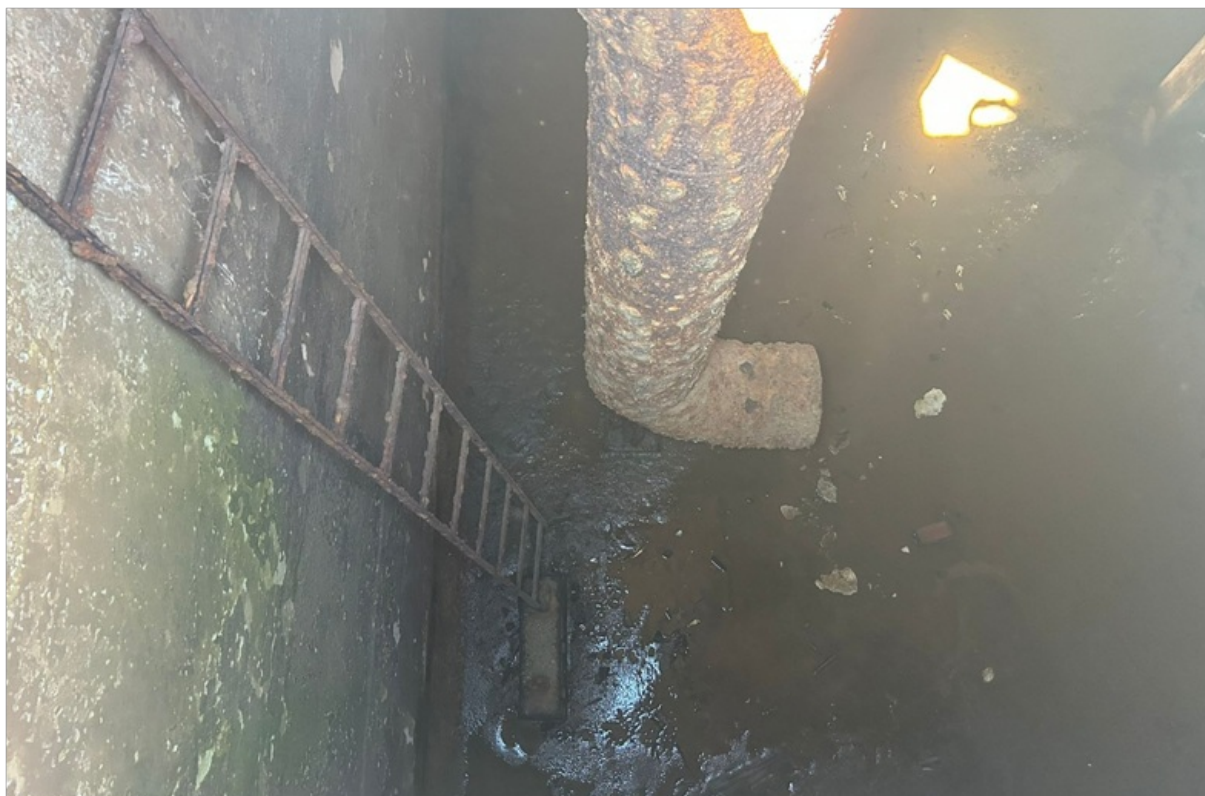
o interior do reservatório necessitando de limpeza, com presença excessiva de resíduos (terra), escada enferrujada e sem guarda corpo  
tubulação deteriorada (foto 17);

Foto 17 – Interior do reservatório

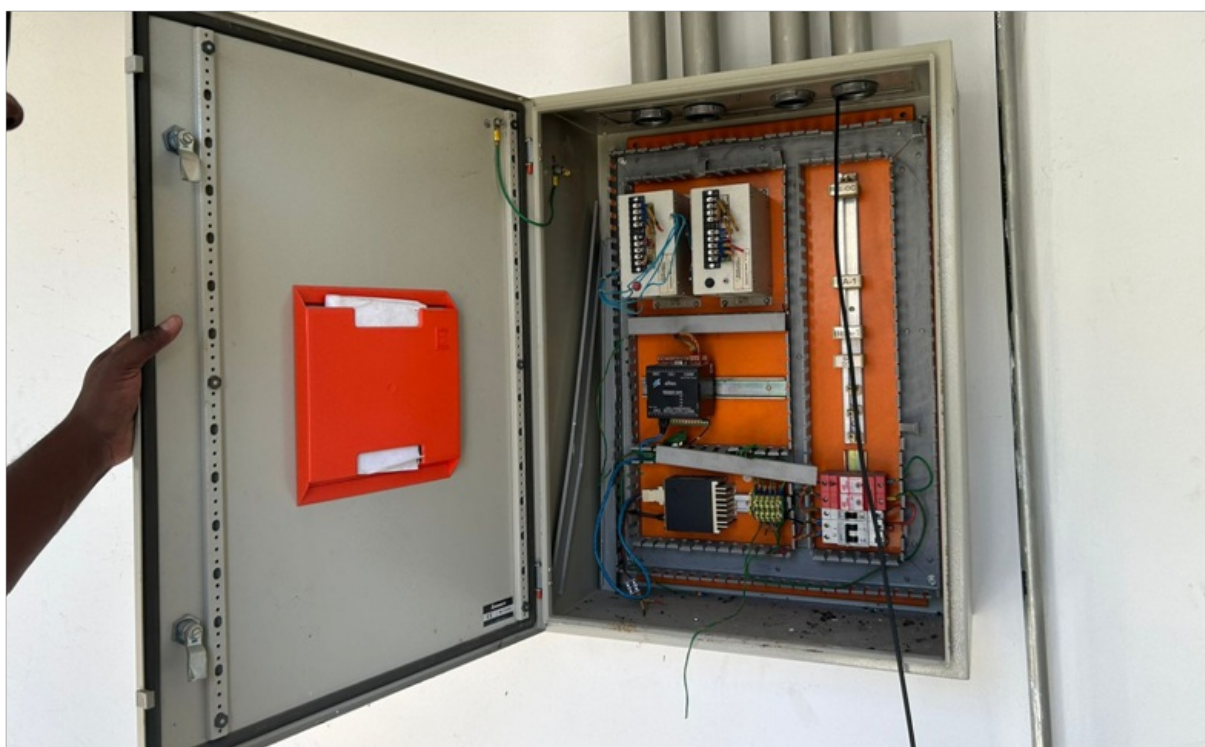
o ponto de telemetria ainda está sendo instalado (foto 18);

Foto 18 – Ponto de telemetria
