**RELATÓRIO DE FISCALIZAÇÃO AGENERSA/CASAN Nº 196/2024**

| <b>Local Fiscalizado</b> | Rua Amazor Moreira Prisco, Nº 154 – Nova Iguaçu/RJ | | |
| <b>Objetivo da Fiscalização</b> | Vistoriar a operação e manutenção da Estação Elevatória de Água Tratada | | |

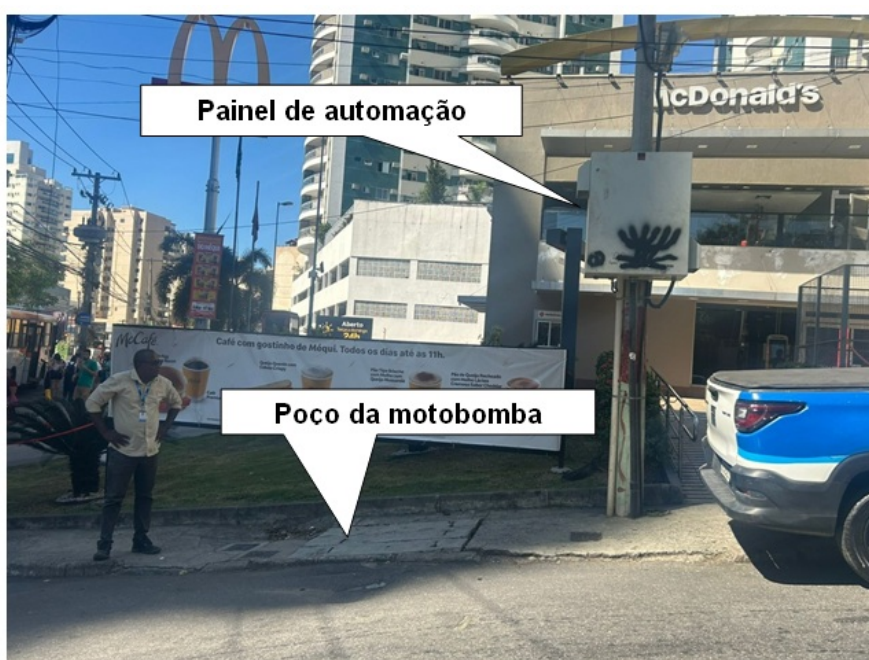
A EEAT 691 – Golden Gate não possui identificação (foto 1). Está situada em um abrigo subterrâneo de aço, no passeio público, chamado de “panelão”. Possui acesso restrito com uma tampa de concreto (foto 2) por cima da tampa de aço do “panelão” (foto 3), onde esta situado o conjunto motobomba.

Foto 1- EEAT sem identificação

- Ø Placa de Identificação da estação elevatória;
- Ø Registros de manifestação “*in loco*”;
- Ø Sinalização de risco de choque elétrico para o abrigo do painel de automação;
- Ø Retirada da água no painelão de aço da motobomba.

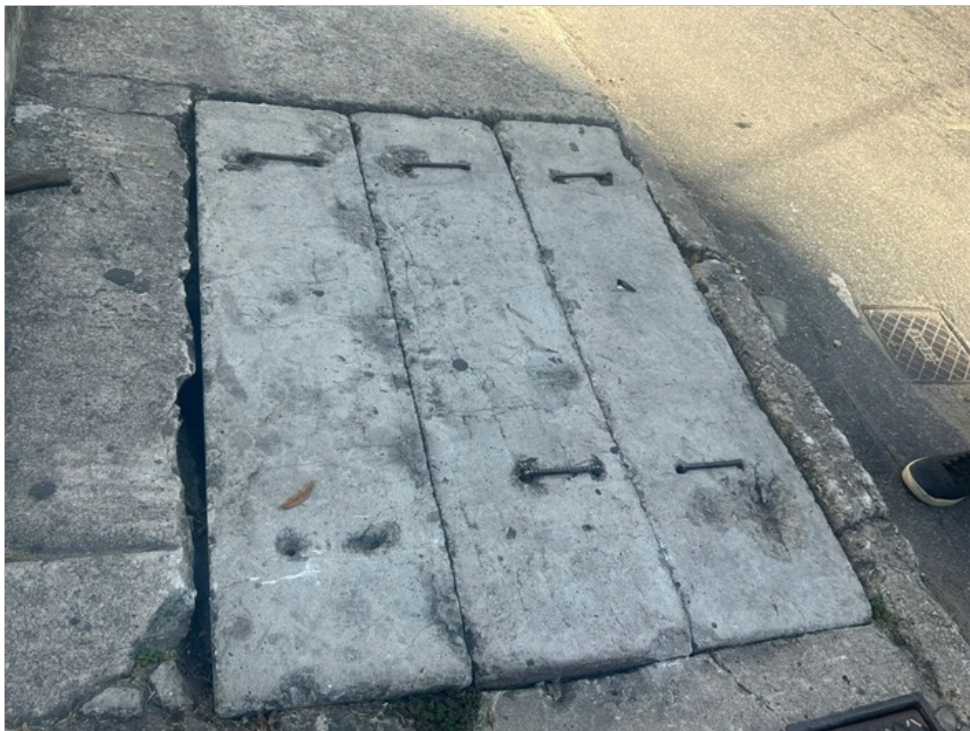
Foto 2 – Tampa de concreto da EEAT

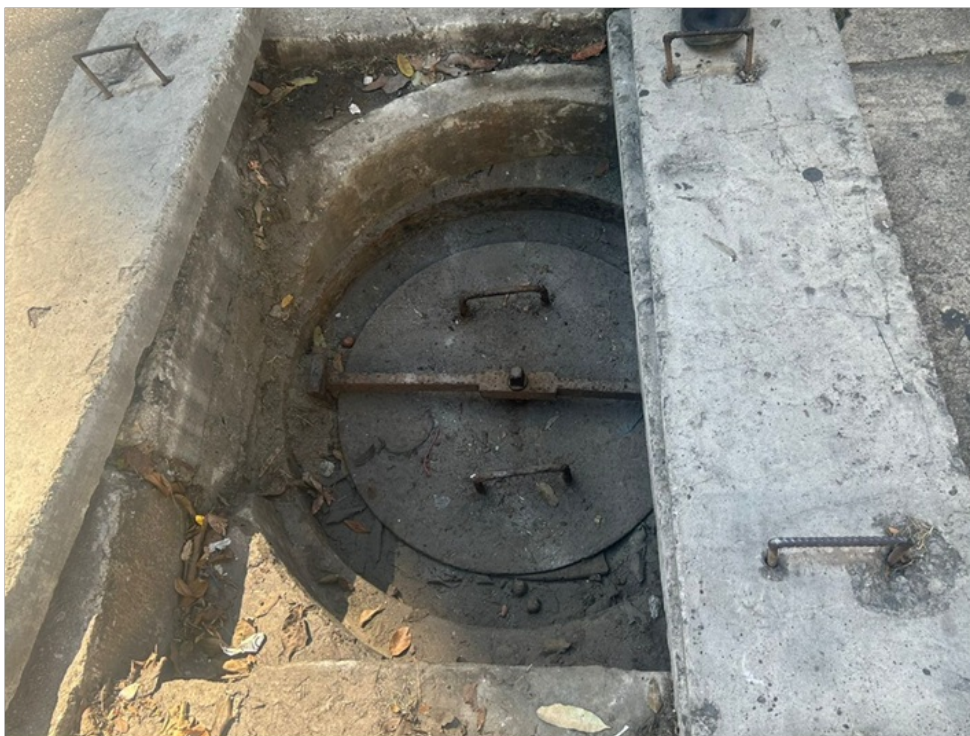
Foto 3 – Tampo de aço do “panelão” da EEAT

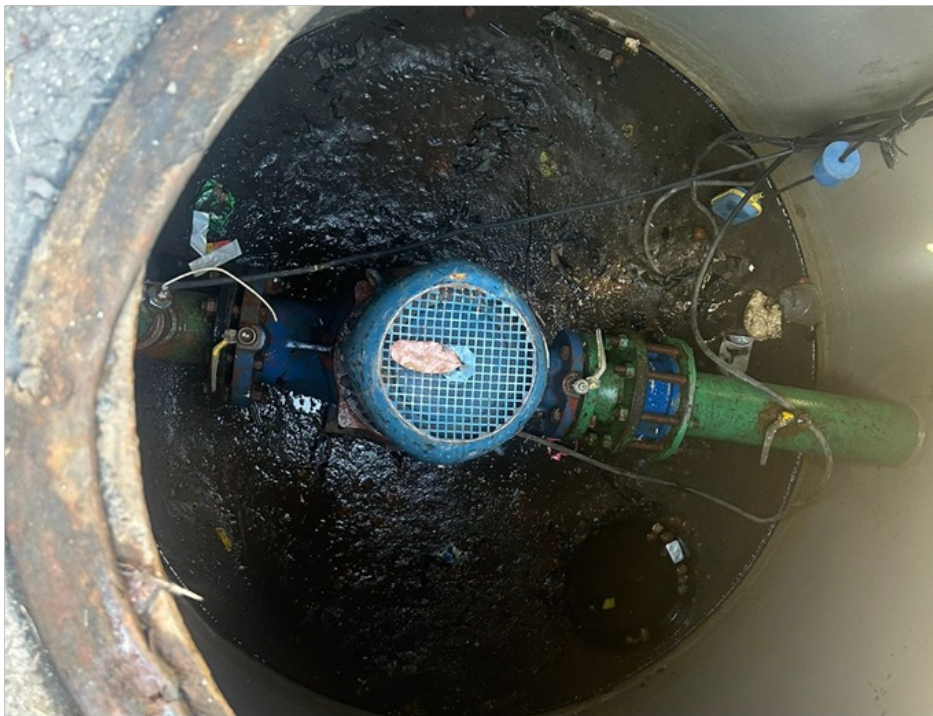
Na EEAT está instalado um conjunto motobomba do tipo centrífuga *in line*, com potência de 7,5 CV (foto 4), que estava operante no momento da vistoria. Foi informado pelo supervisor Rafael que a pressão de retaguarda era de 14 mca e a de recalque 39 mca. As tubulações de retaguarda e recalque possuem DN 100 mm e a motobomba é provida de válvula de retenção. Dentro do panelão de aço foi possível notar a presença de água. Foi informado pelo Supervisor Rafael também que a EEAT abastece exclusivamente o Condomínio Golden Gate. A elevatória funciona de forma contínua (24 hs) e possui soft starter.

Foto 4 – Conjunto motobomba do tipo centrífuga “in line”

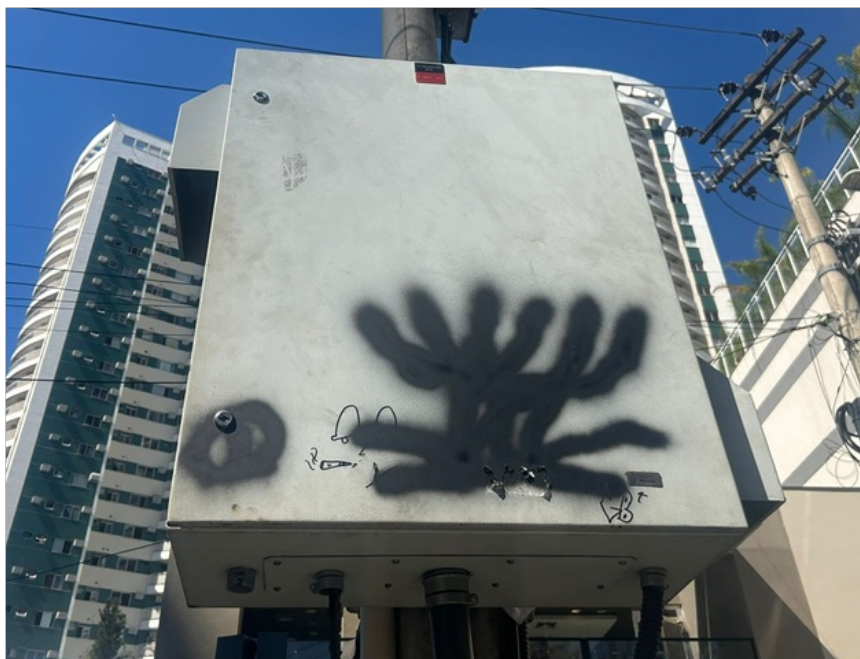
Os abrigos do painel de automação e do painel elétrico estão em bom estado de conservação, trancados, porém sem sinalização de risco de choque elétrico (foto 5). Os equipamentos elétricos no interior do abrigo estão em bom estado de conservação (foto 6).

Foto 5 – Abrigo fechado do painel de automação sem sinalização de risco de choque elétrico

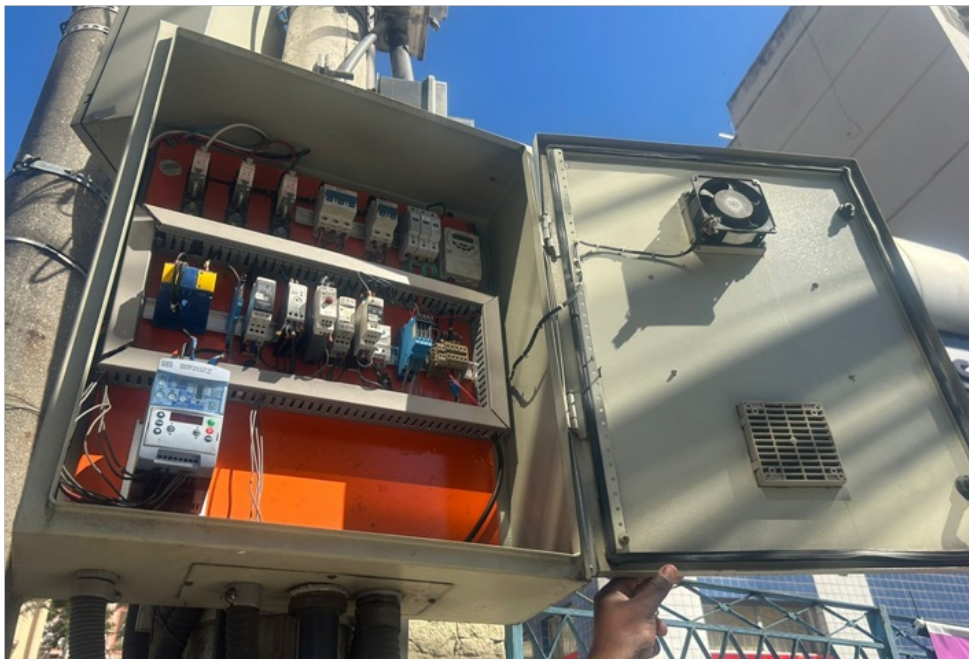
Foto 6 – Interior do abrigo do painel de automação com equipamentos em bom estado de conservação
